Liimattujen lujitemuovipalkistojen vaatimukset ja tarkastusmenetelmät

Kirjoittajat: Merja Sippola, Perttu Hintikka

Alkusanat

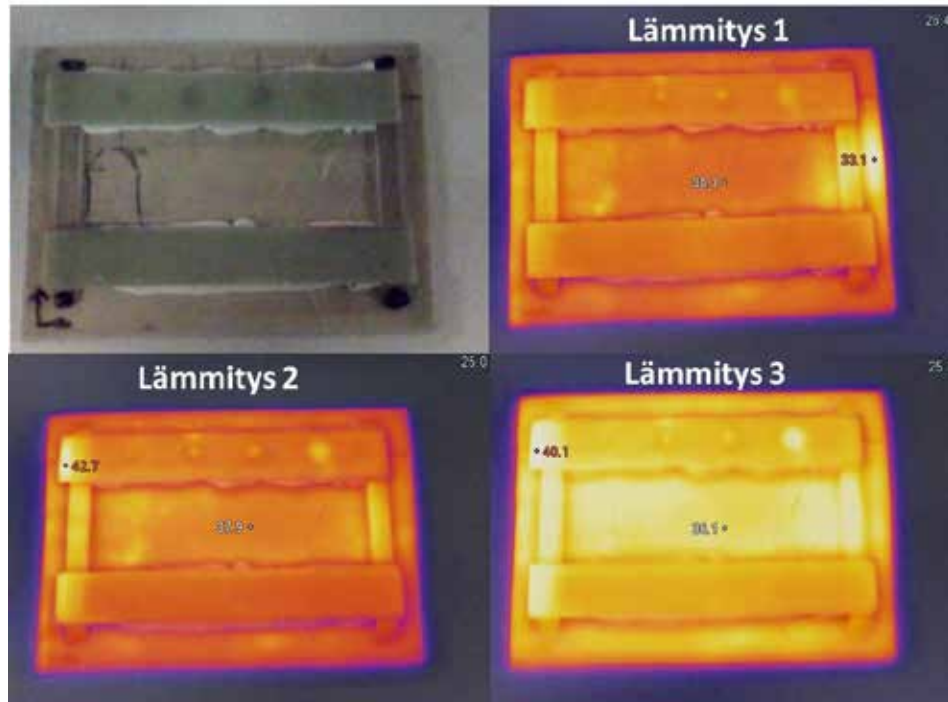
Kuva 11. Koekappaleen 1 lämpökuvat.

Kuva 11 esittää koekappaleen 1 lämpökuvauksen tulokset. Kuvat esittävät kappaleen lämpöjakaumaa ensimmäisen toisen ja kolmannen lämmityssyklin jälkeen. Kaikissa kuvissa nähdään selvästi halkaisijaltaan 20 mm, 15 mm ja 10 mm vauriot. Pienin 5 mm:n vaurio erottuu kuvissa heikosti.

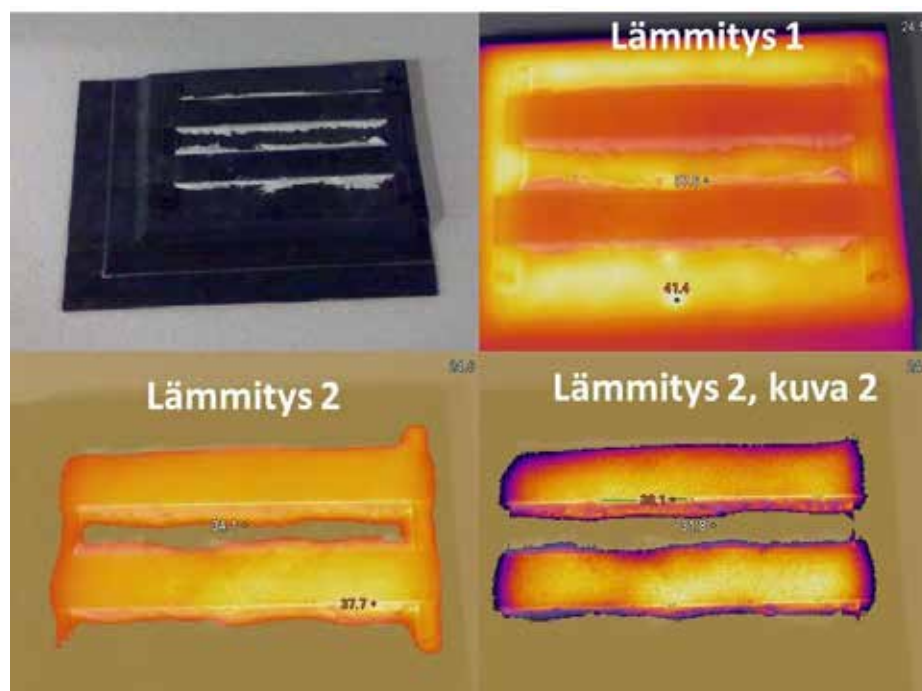
Kuva 12. Koekappaleen 2 lämpökuvat.

Kuva 12 esittää hiilikuitukerroslevyn (koekappale 2) lämpökuvat. Kuvassa ylempi lista on liimattu ilman alkuvaurioita. Ensimmäisen lämmityssyklin jälkeen otetussa kuvassa vauriot eivät erotu lainkaan. Toisen lämmityksen jälkeen isoimmat vauriot näkyvät pieninä sävyvaihteluina. Kappaleeseen asetettu umpinainen tiivistenauhamöykky sekä pieni kaistale irrotusmuovia eivät erotu lainkaan. Toisen lämmityssyklin jälkeisissä kuvissa kappaleen mittausaluetta on säädetty pienemmäksi, jolloin lämpökuvaan tulevat vain kyseisellä lämpöalueella olevat kohteet. Lämpöaluetta säätämällä voitiin tässä tapauksessa hieman parantaa vauriokohdan erottuvuutta.

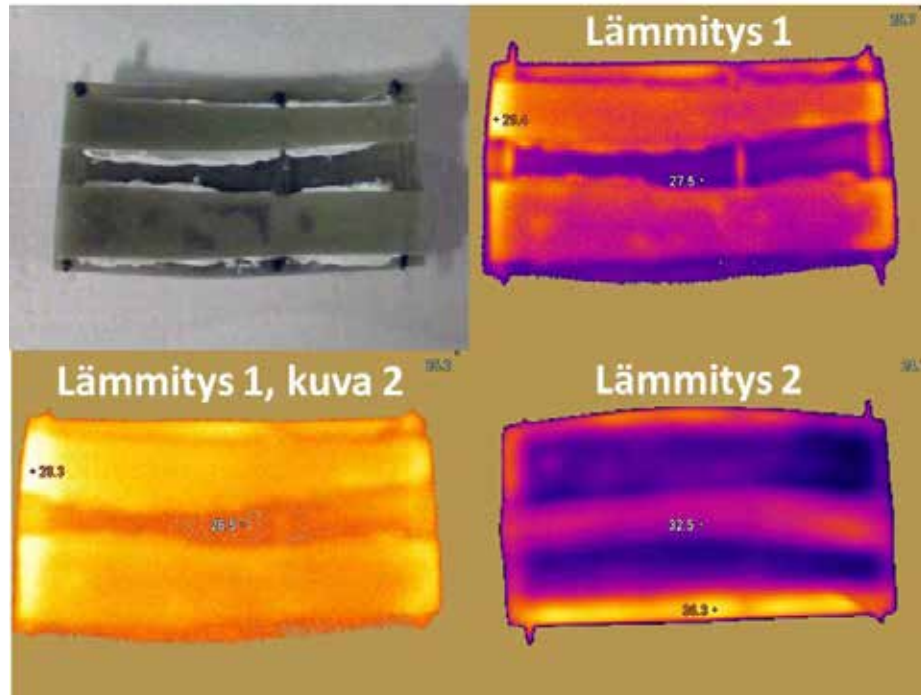
Kuva 13. Koekappaleen 3 lämpökuvat.

Kuva 13 esittää kaarevan koekappaleen 3 lämpökuvat. Ensimmäisen lämmityksen jälkeen otetussa kuvassa ilmasulkeuman sisältävät vauriot erottuvat. Umpinainen tiivistenaumahöyky ja pieni pala irrotusmuovia eivät erotu lainkaan. Toisen lämmityksen jälkeen kääntöpuolelta otetusta kuvasta ilmasulkeuman sisältävät vauriot erottuvat. Kaikissa lämpökuvissa on käytetty pienempää mittausaluetta.

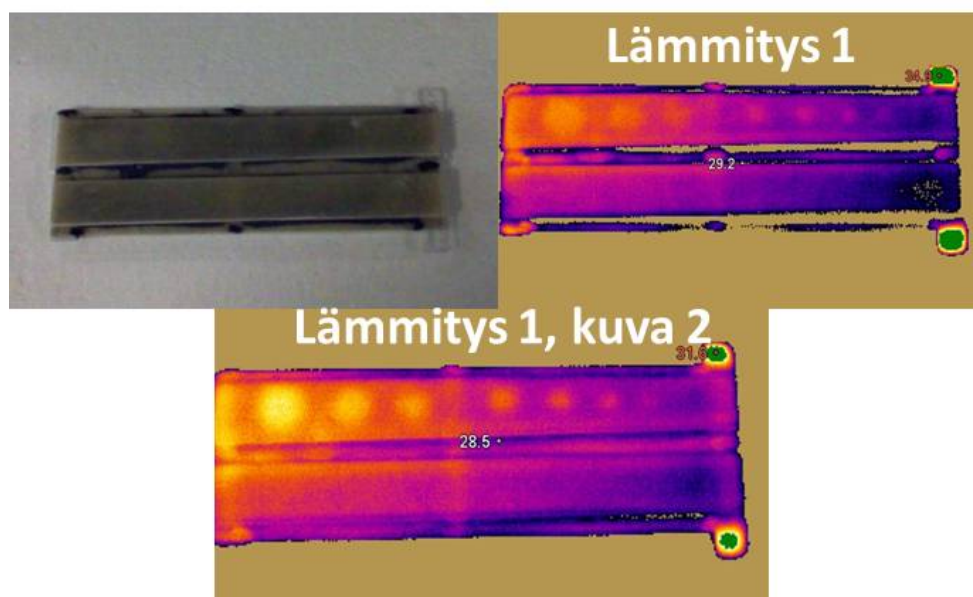
Kuva 14. Koekappaleen 4 lämpökuvat.

Koekappaleen 4 kuvissa (Kuva 14) vauriot voidaan havaita 10 mm:n halkaisijaan asti. Pienin 5 mm:n vaurio ei kuvissa erotu. Molemmat lämpökuvat on otettu yhden lämmityssyklin jälkeen.

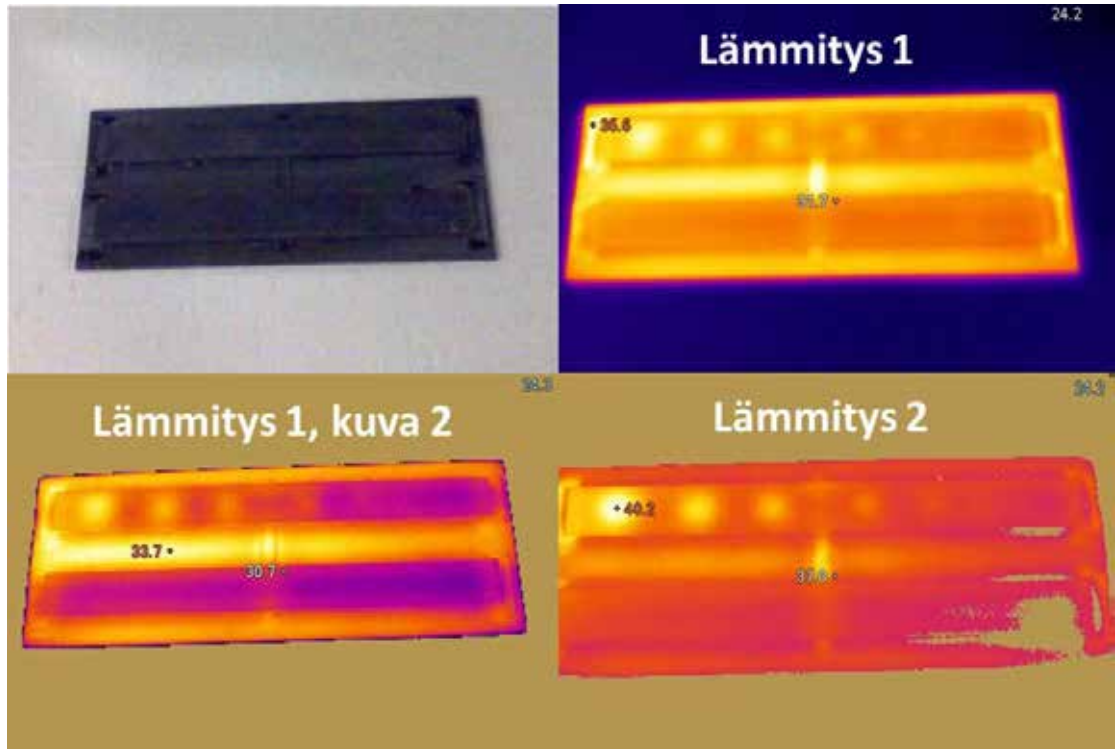
Kuva 15. Koekappaleen 5 lämpökuvat.

Hiilikuidusta valmistetun koekappaleen 5 kuvissa (Kuva 15) halkaisijaltaan 25 mm:n vaurio erottuu kaikissa kuvissa melko selvästi. Myös 20 mm:n vaurio voidaan havaita kuvista. Pienimmät vauriot eivät selvästi näy kuvissa.

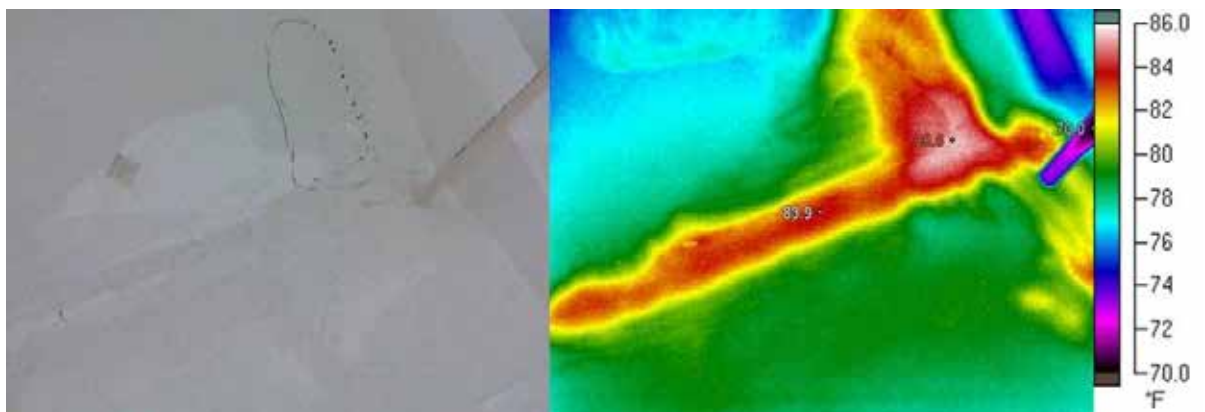
Infrapunakameralla löydettiin alueita, joissa ei ollut adheesiota palkkien (kaarien) uumien läheisyydessä, palteessa ja kölirangassa laminaattiverhouksen taitteessa. Kuva 18 esittää kölirangassa laminaattiverhouksen taitteesta, kaaren lähistöltä esikoputuksen yhteydessä löytynyt vaurio ja vastaavasta kohdasta otettu lämpökamerakuva. Lämpökamerakuvassa näkyvä punainen lämmin alue kuvaa kohtaa, jossa adheesiota ei ole. Lämpökamerakuvauksen jälkeen tehty koputuskoete varmisti vaurion olevan infrapunakuvassa esitetyn kokoinen ja muotoinen.

Kuva 18. Kölirangan laminaattiverhoilun liimasauman vauriot.

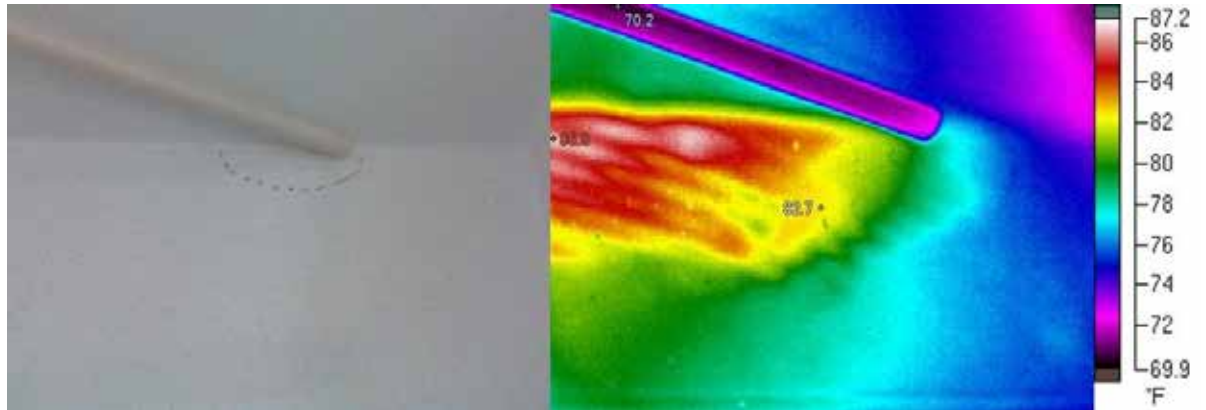
Vastaavasti Kuva 19 esittää pituusjäykisteen uuman vierestä koputtamalla löydetyn vaurion sekä vastaavasta kohdasta otetun lämpökamerakuvan. Lämpökuva

osoittaa vaurion koon olevan selvästi koputuksella määritettyä suurempi. Uudessa koputuskokeessa vaurio osoittautui lämpökuvauksessa havaitun kokoiseksi.

Kuva 19. Liimasauman vaurio pituusjäykisteen tyvessä.

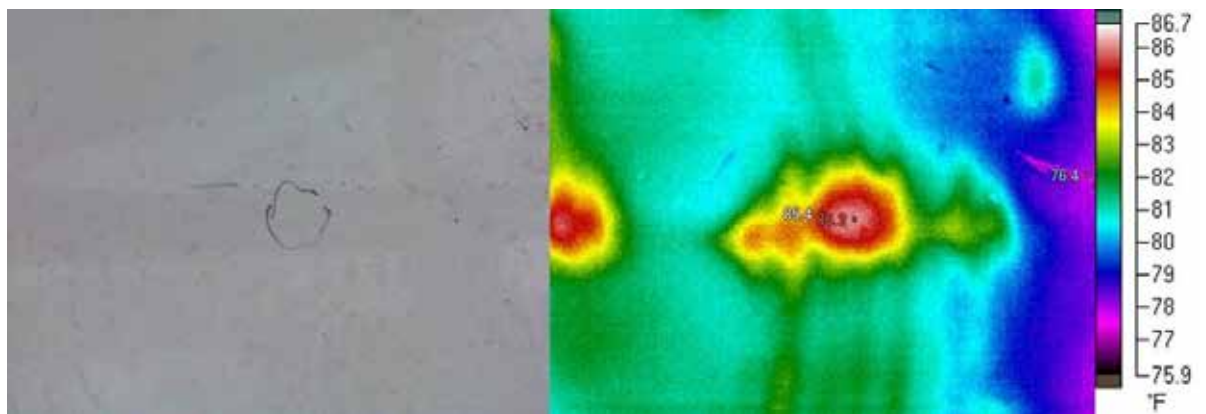
Kuva 20 esittää verhoilupaneelissa näkyvä halkaisijaltaan n. 5 cm:in vaurio, joka pystyttiin varmentamaan koputtamalla. Vastaavasti Kuva 21 esittää laajemmalta alueelta verhoilupaneelista löytynyttä vauriota. Vaurio sijaitsi poikittaisjäykisteen päädyn välittömässä läheisyydessä (Kuva 22).

Kuva 20. Verhoilupaneelin liimasauman vaurioita.

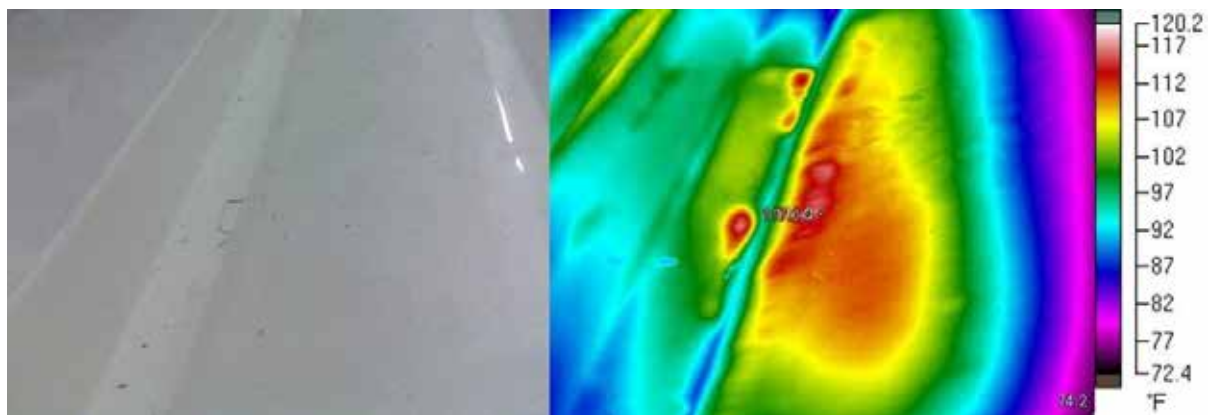
Kuva 21. Laaja-alainen verhoilupaneelin liimasauman vaurio.

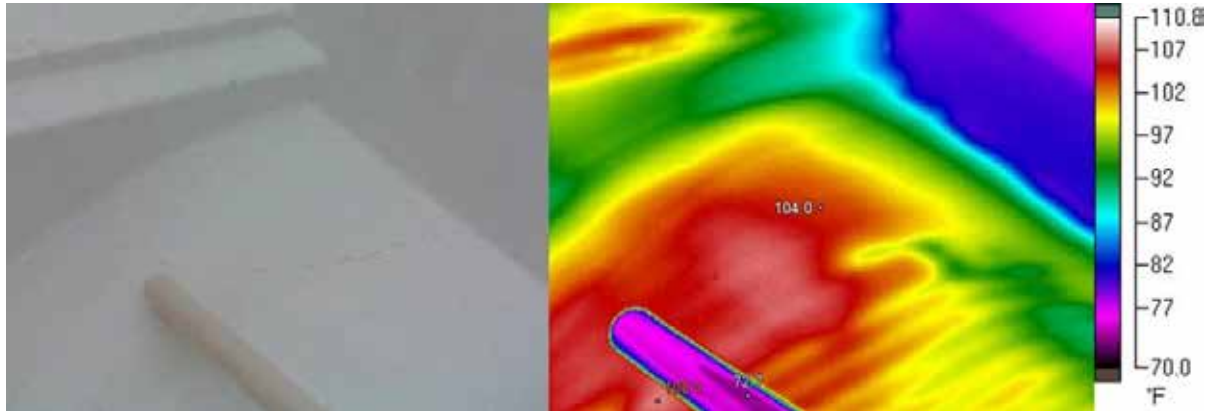
Kuva 22. Liimasauman vaurio poikittaisjäykisteen päädysssä.

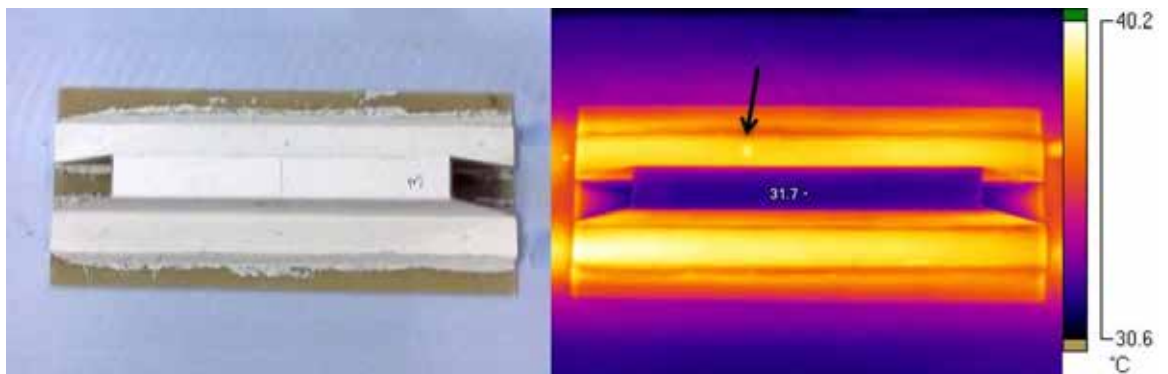
Tarkastuksen tuloksena koekappaleen liimasaumasta löytynyt vaurio on esitetty kuvassa (Kuva 23). Vauriota ei pystytty havaitsemaan liimasaumasta koputtamalla. Vaurion tarkempi koko ja muoto selvitettiin sahaamalla kappale halki kyseisestä kohdasta. Sahauksen yhteydessä löydettiin halkaisijaltaan n. 9 mm ja syvyydeltään n. 3 mm ilmakupla (Kuva 24). Myös koekuormitettuja koekappaleita tarkastettiin termografialla. Lämpökuvista pystyttiin havaitsemaan kappaleen kärkeen syntynyt leveämpi halkeama (Kuva 25). Sen sijaan kapeita hiushalkeamia liimasauman ja laminaatin rajapinnassa tai liimassa ei havaittu lämpökuvissa.

Kuva 23. Hattujäykisteen liimasaumasta termografian avulla löydetty vaurio.

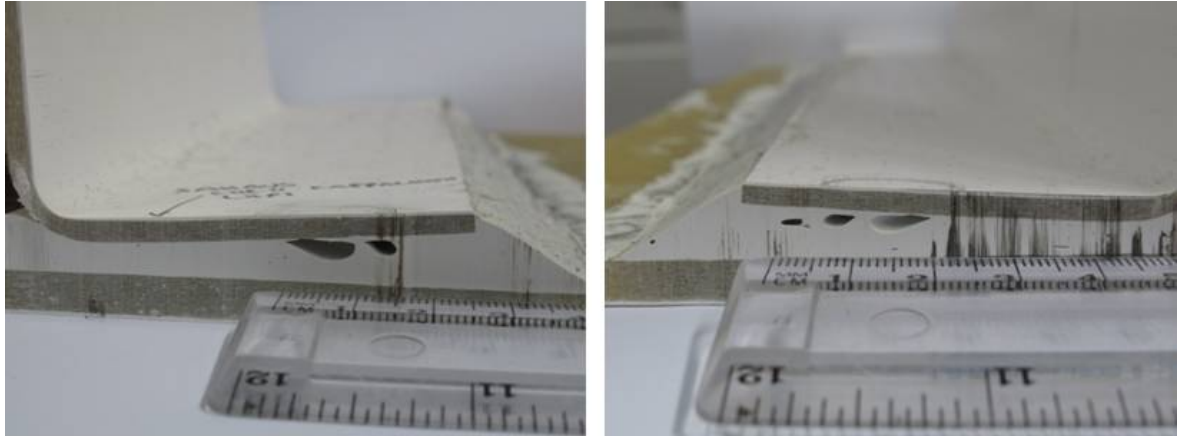
Kuva 24. Hattujäykisteen liimasauman todellinen vaurio aukisahatussa koekappaleessa.

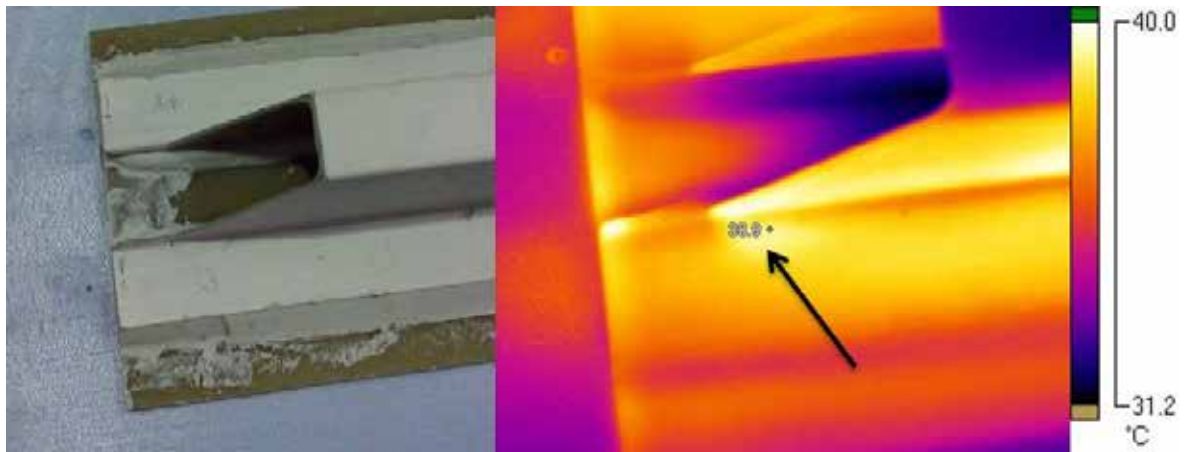
Kuva 25. Koekuormitetun koekappaleen vaurio lämpökuvassa.

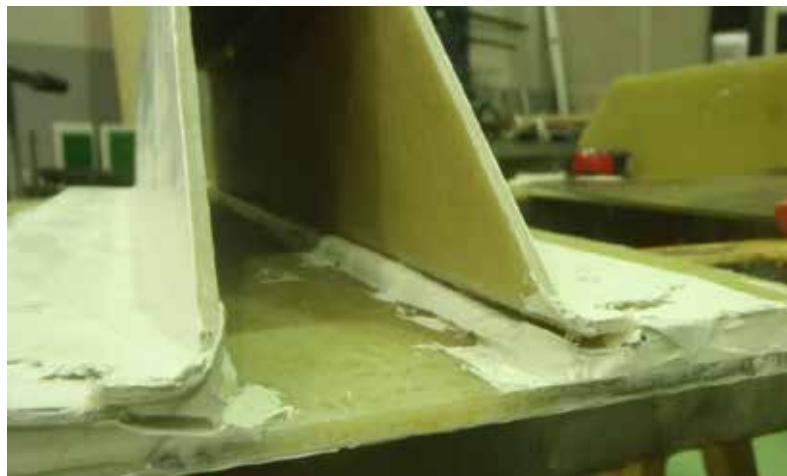
Esikokeita varten valmistettiin neljä kolmipistetaivutuskappaletta, joiden perusteella pyrittiin arvioimaan koetyypin toimivuutta. Koekappaleisiin liimattujen jäykistepalkkien tuentaa varten päädyt viistettiin. Päätyjen tuennassa käytettiin kuvan 67 mukaista tukea, jossa tuenta asetetaan sekä paneeliin että jäykisteen alalaippon alle kappaleen päätyihin. Koekappaleet vaurioituivat liimasaumasta kappaleen päätyalueelta. Jäykisteen laipan nurkkaan syntyi myös delaminaatiovaurioita sekä tuennasta johtuvia paikallisia laminaatin leikkausvaurioita. Kappaleen keskelle jäykistepalkin laipan nurkkaan syntyi laminaatin delaminaatiovaurioita.

Kuva 68. Vauriomuoto esikokeessa.

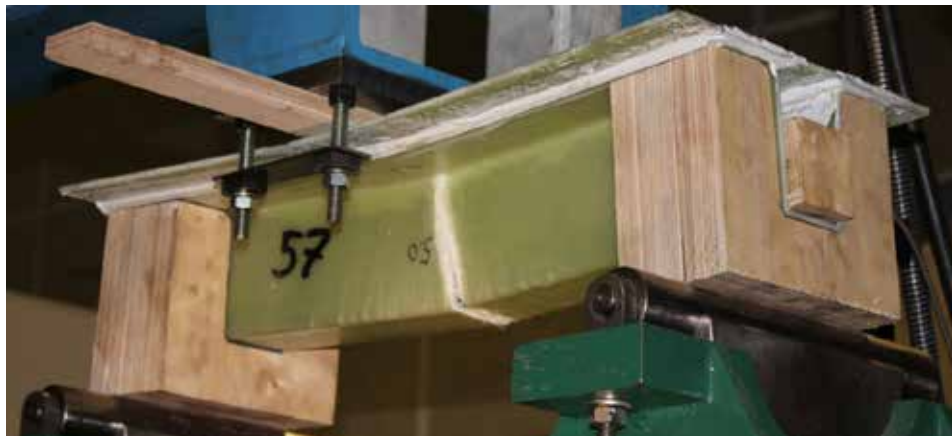
Koekappaleet hajosivat hattujäykistelaminaatin vetomurtumana Kuva 70 mukaisesti, lukuun ottamatta koekappaletta 66, joka murtui laminaatin leikkautuessa paikallisesti kappaleen painimen kohdalta. Murtokuorma jäi hieman matalammaksi. Kolmipistetaivutuskokeissa koekappaleet eivät vaurioituneet liimasauhasta ennen laminaatin murtumaa.

Kuva 70. Tyypillinen vauriomuoto staattisessa kolmipistetaivutuksessa.

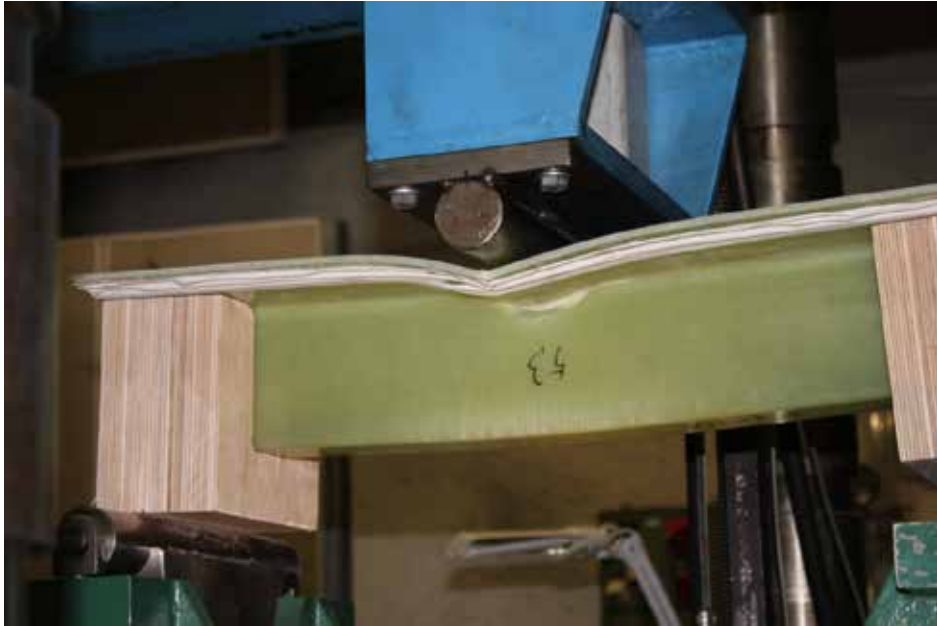
Kuva 71. Koekappaleen 66 murtuma painimen kohdalta leikkautumalla.

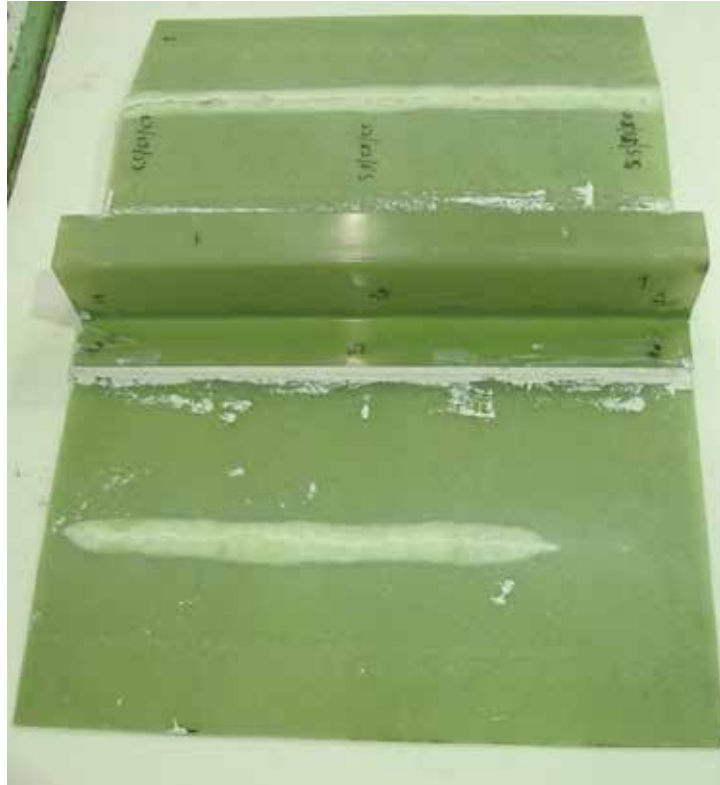
Kappaleiden kuormitus tehtiin Robcon 400 kN kuormituskoneella nopeudella 10 mm/min. Päätyjen tukiväli oli n. 900 mm ja painimien 560 mm. Koetta varten rakennettiin vanerista kuormitusjigi, joka tuki kappaletta kolmesta kohdasta: keskeltä hattujäykisteen alta sekä paneelin päädyistä. Painimet asetettiin jäykisteen molemmin puolin etäisyydelle. Liimasauma ei vaurioitunut kokeessa ennen laminaatin murtumista.

Kuva 73. Vauriomuoto viisiviivataivutuksessa.

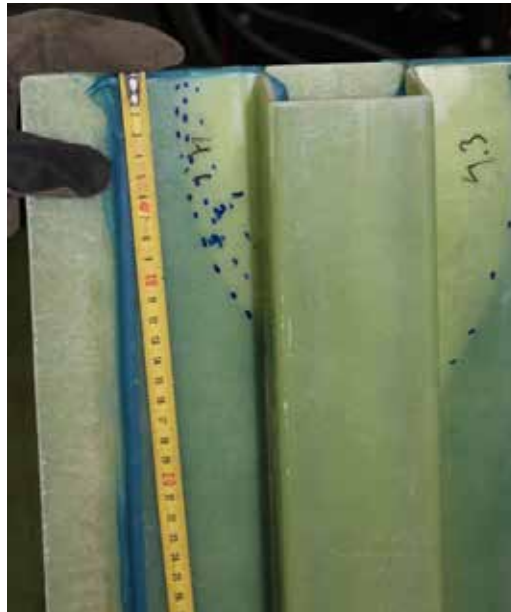
Iskukokeissa vaurioalueet syntyivät liimasaumoihin koekappaleiden päätyalueelle (Kuva 75). Vauriosäröt lähtivät liikkeelle hattujäykisteen sisäpuolen tyvinurkkauksesta. Säröt syntyivät tyvialueelle laminaatin ja liiman rajapintaan, josta ne etenivät laminaatin kerrosten väliin (Kuva 76).

Kuva 75. Iskukokeessa syntyneet vaurioalueet kappaleen päätyalueella (koekappale 42).

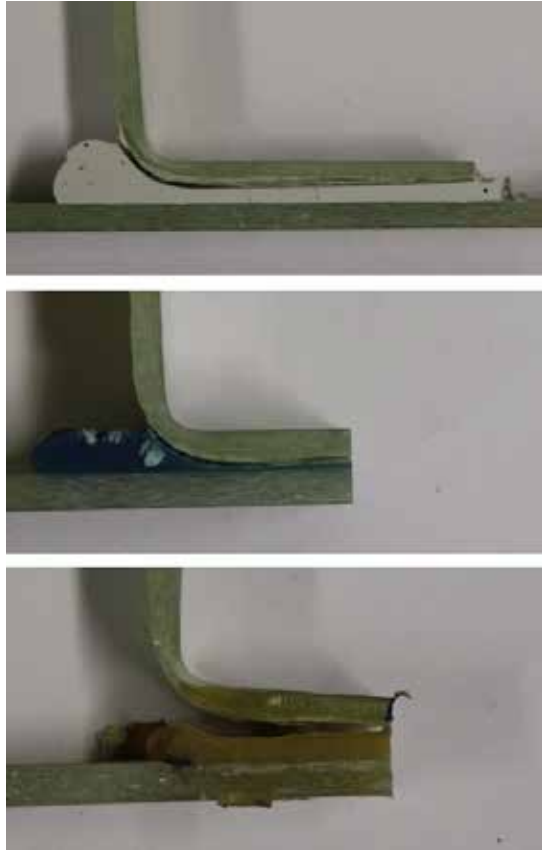
Kuva 76. Iskukokeissa syntyneet vauriosäröt koekappaleissa 50, 42 ja 32.
