# **Dronet rakennetarkastuksissa – yhteenvedo**

Kirjoittajat: Mari Niemelä

<b>Luottamuksellisuus</b>	Julkinen
Espoo 11.1.2018	
<b>Laatija</b>	<b>Tarkastaja</b>

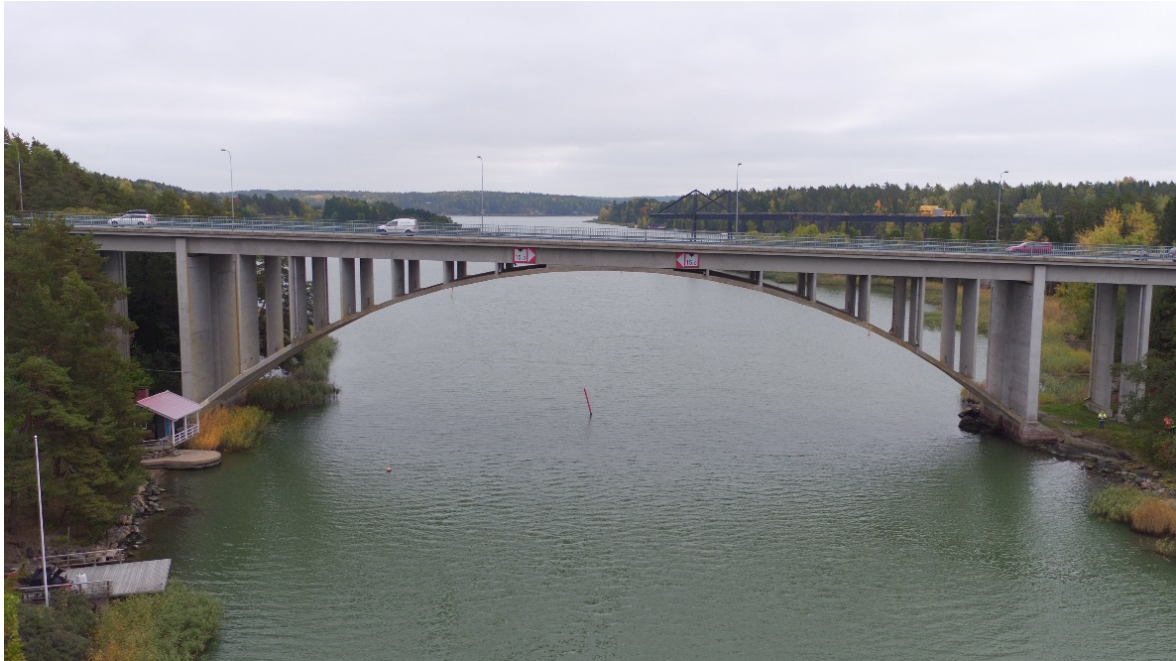
*Kuva 3. Hessundinsalmen silta, Parainen, Varsinais-Suomi.*

Projektissa **maantiesiltojen** edusti Hessundinsalmen silta. Tarkastaja arvioi sillan kunnan olevan tyydyttävä. Vaurioita kirjattiin yhteensä 77, mutta ne eivät kuitenkaan vaikuta sillan kantavuuteen eivätkä vaadi erikoistarkastusta. Kymmenen havaituista vaurioista ovat sellaisia, joiden seuraamisessa voisi hyödyntää dronea. Lisäksi tarkastaja mainitsee raportissaan 10 vauriota, joiden seuraaminen voidaan tehdä joko maasta käsin tai dronen avustuksella.

Hessundinsalmen sillan yleistarkastuksessa dronen avulla nähtiin tarkemmin vauriot välitukien yläpäissä, reunapalkkien ulkopinnalla, kotelopalkkien sivupinnalla ja laakereilla, joten sillan kunnosta saatiin niiden osalta tarkempi kuva. Tarkastajan arvion mukaan nämä olisi kuitenkin voitu suurimmaksi osaksi tarkastaa myös maasta ja kaarien päältä. Tosin kaarien päälle olisi pitänyt kiivetä ja kiipeillessä paikalla tulee olla myös toinen tarkastaja.

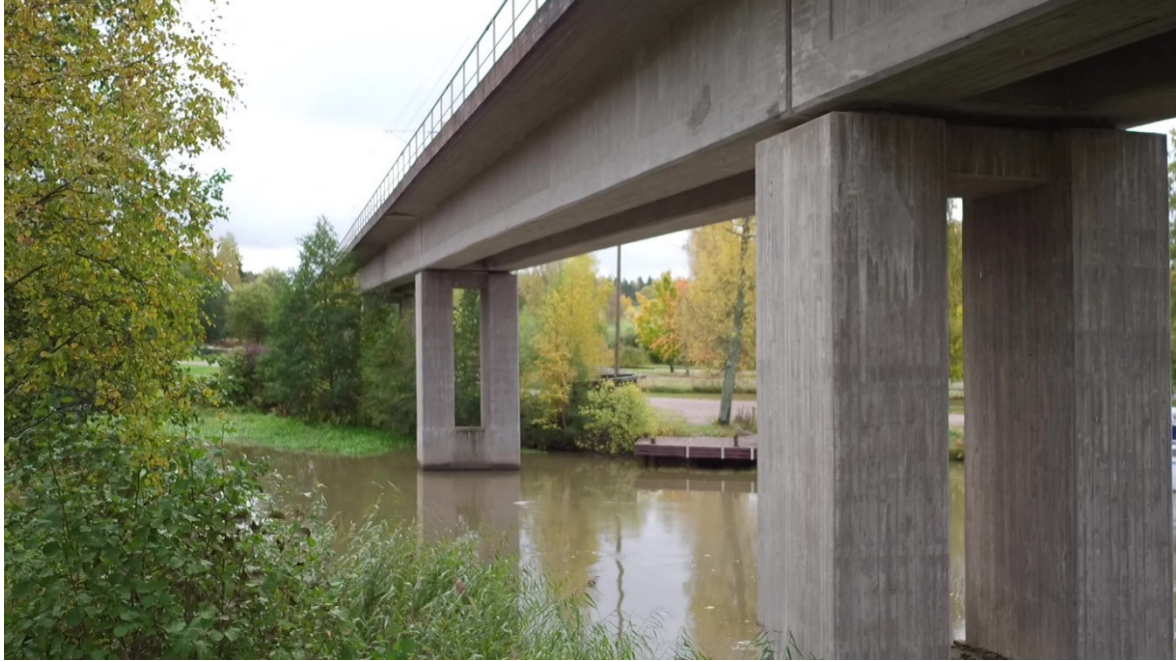
*Kuva 4. Mustionjoen ratasilta, Raasepori, Uusimaa.*

Projektissa vierailtiin kahdella **ratasillalla**. Tarkastaja havaitsi Mustionjoen ratasillan yleistarkastuksessa vesivuotoja pää- ja poikkipalkeissa, valuvikoja ja kalkkihärmää pääpalkkien sisäpinnoilla mm. syöksytorvien kohdalla. Lisäksi kirjattiin maatuella eroosioaurio ja töherrys. Osa vesivuodoista havaittiin pahentuneen viime tarkastuksesta. Lisäksi edellisissä tarkastuksissa oli havaittu kalkkihärmää pääpalkkien välissä. Dronen avulla saatiin varmistus yleistarkastuksessa tehtyihin havaintoihin pääpalkkien vaurioista ja osa poikkipalkkien vesivuodoista nähtiin paremmin. Lisäksi laakerien asento voitiin varmistaa kaikilla tuilla.

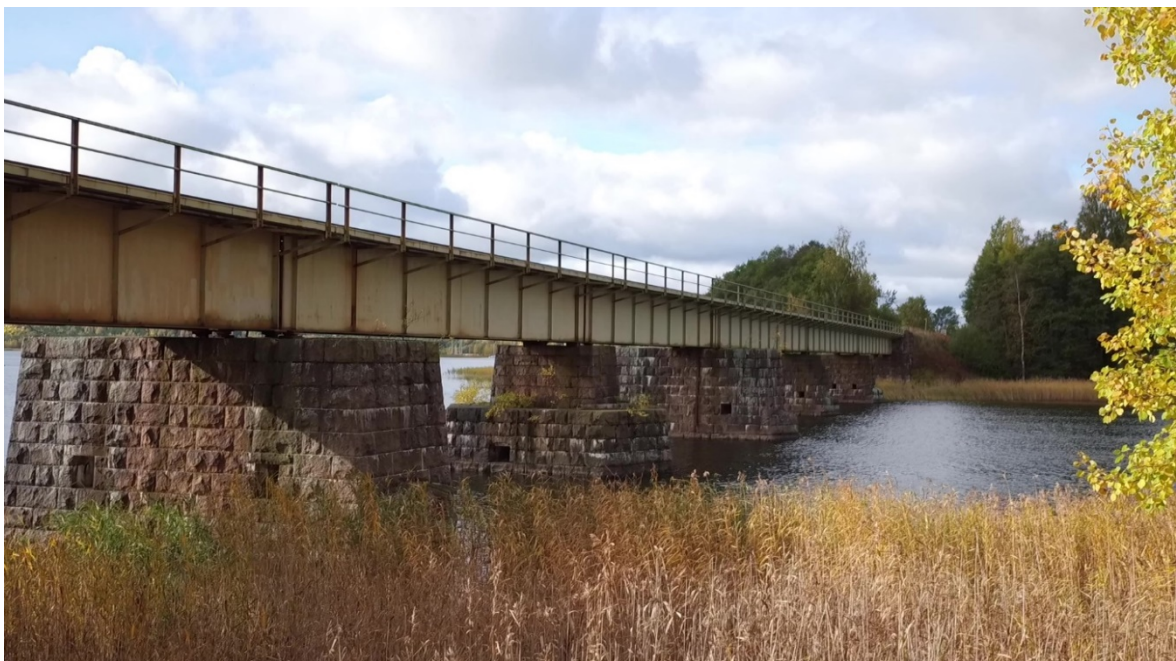
*Kuva 5. Pohjan ratasilta (itäinen salmi), Raasepori, Uusimaa.*

Pohjan ratasillan (itäinen salmi) yleistarkastuksessa havaittiin ruostetta mm. pääkannattimissa, vinositeissä ja huoltokäytävien kannakkeissa. Lisäksi havaittiin ylimääräistä kasvillisuutta välituilla ja töherryskäsiä teräsrakenteessa. Sillalle on tehty erikoistarkastus vuonna 2016, joten tässä koelennätyksessä ei tehty uutta tarkastusta vaan vauriot kirjattiin löydetyiksi. Dronen avulla havaittiin lisäksi laakereiden puuttuvat suojakotelot, kivirakenteen saumausten rapautuminen ja paikoilleen jätetyt laivajohteiden kiinnikkeet.
