# Innova

Kerrostalosta passiivitaloksi

Jyri Nieminen | Riikka Holopainen

VTT Technology 194

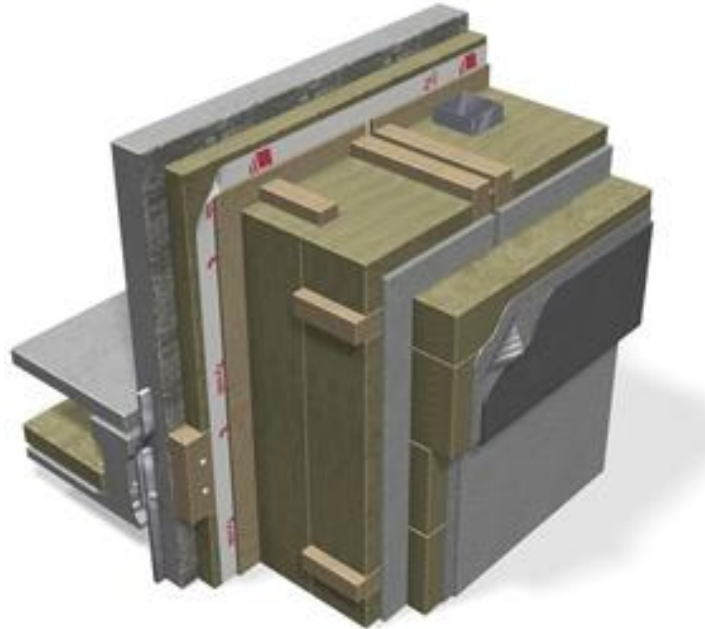
- Vanha sisäkuori
- PAROC UNM 37pz, 100 mm
- Tyvek-kangas, XMW 060
- LVL-elementti, eristeenä PAROC eXtra plus, 300 mm
- Sementtipohjainen rakennuslevy
- PAROC Linio 80 -rappausaluseriste, 50–100 mm.

Rakenteen lämmönläpäisyä kuvaava U-arvo on 0.10 W/m<sup>2</sup>K.

**Kuva 1.** Innova-kohteen rakenneratkaisu.

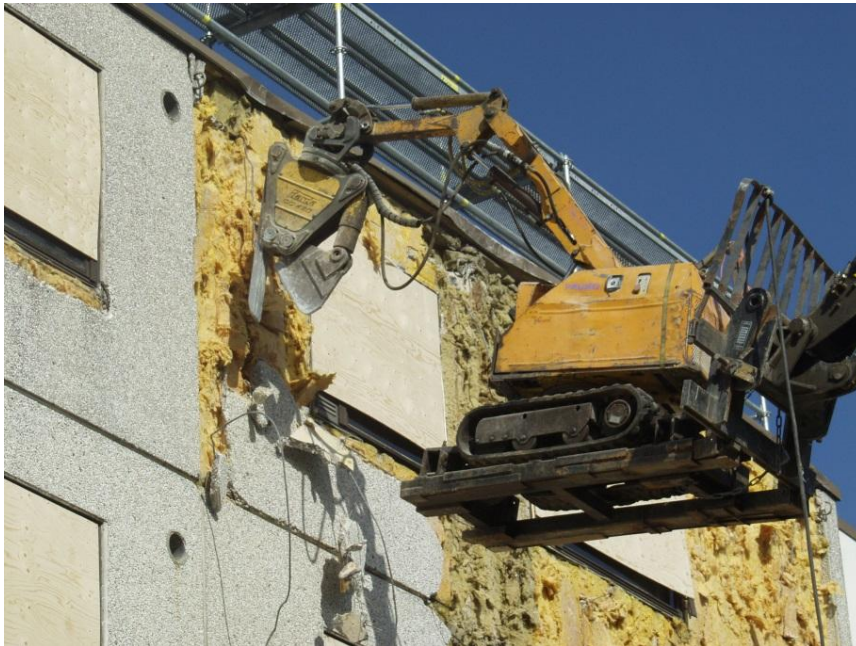
**Kuva 3.** Purkutyö käynnissä.

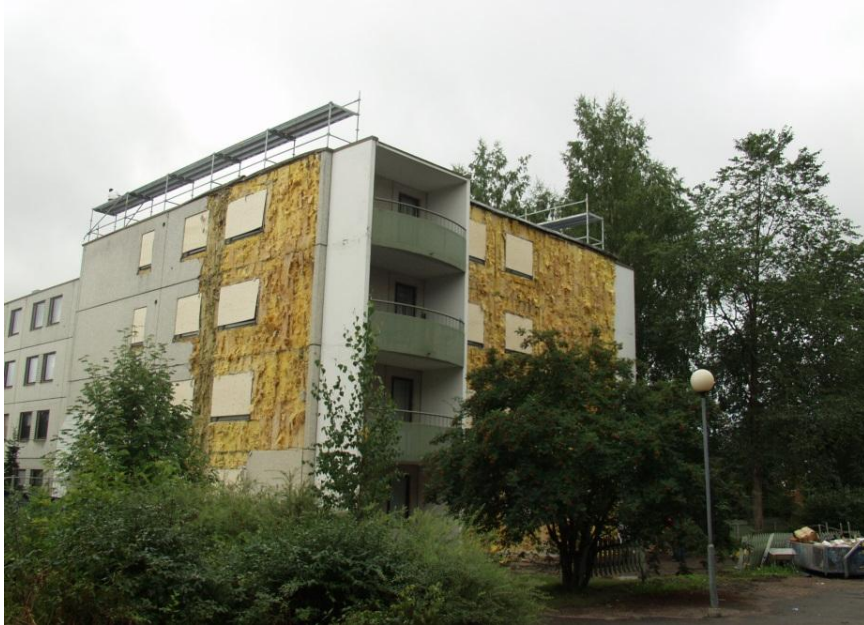
**Kuva 4.** Purettua julkisivua.

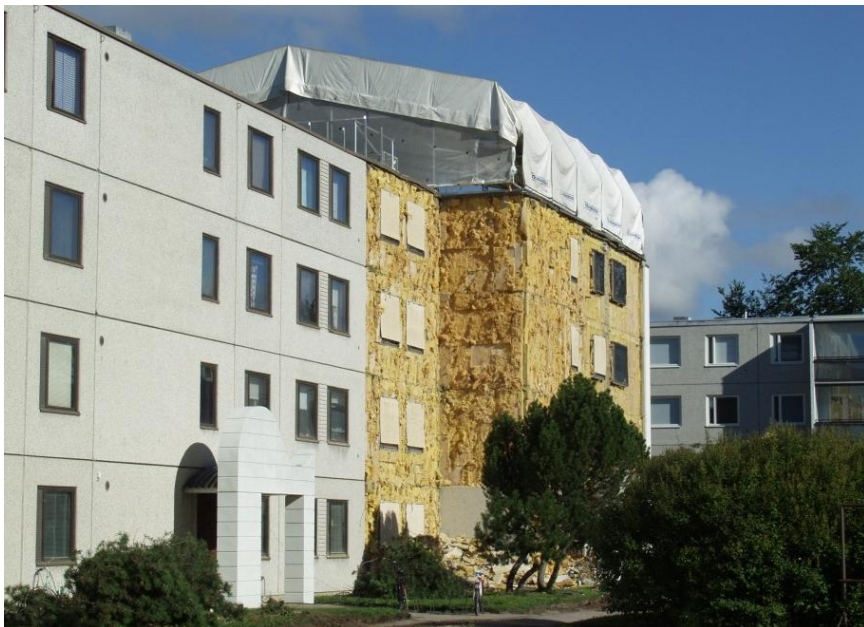
**Kuva 5.** Katon suojaus purkutöiden aikana.

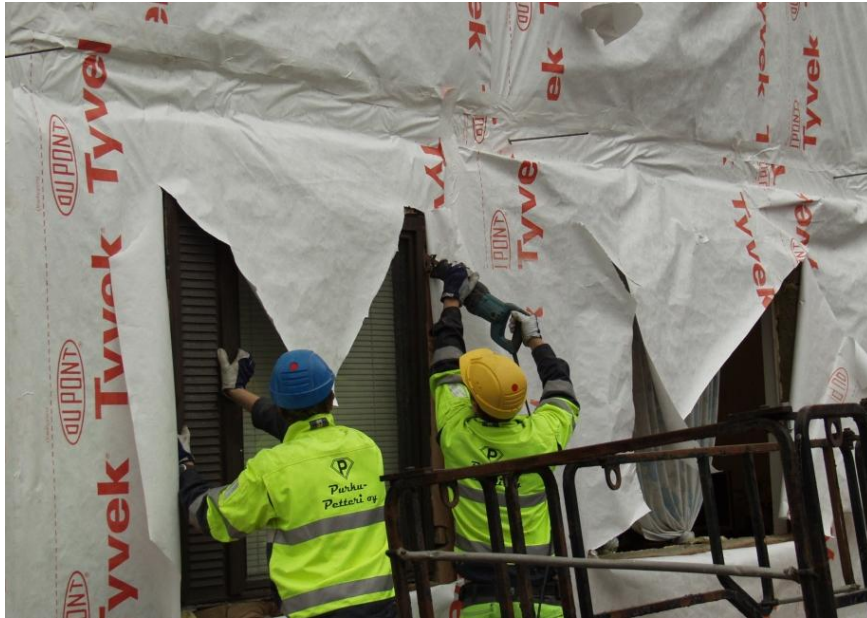
**Kuva 6.** Ikkunoiden poisto.

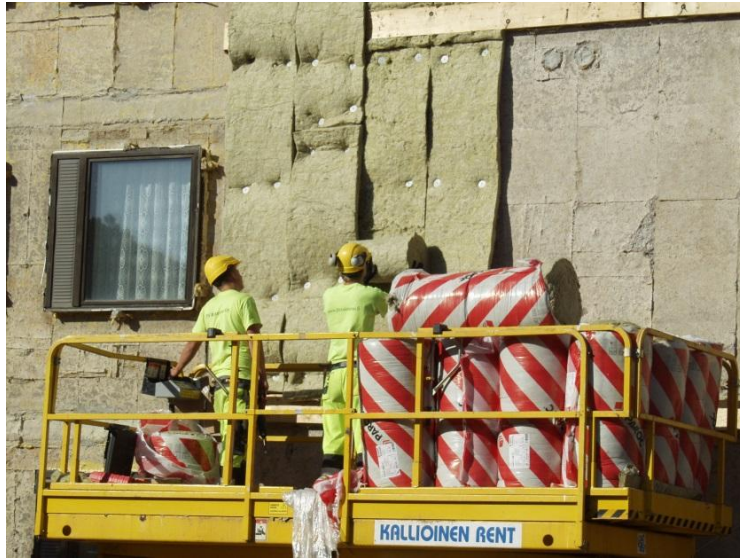
**Kuva 7.** Uusi kivillaeriste rullattiin vanhan sisäkuoren päälle.

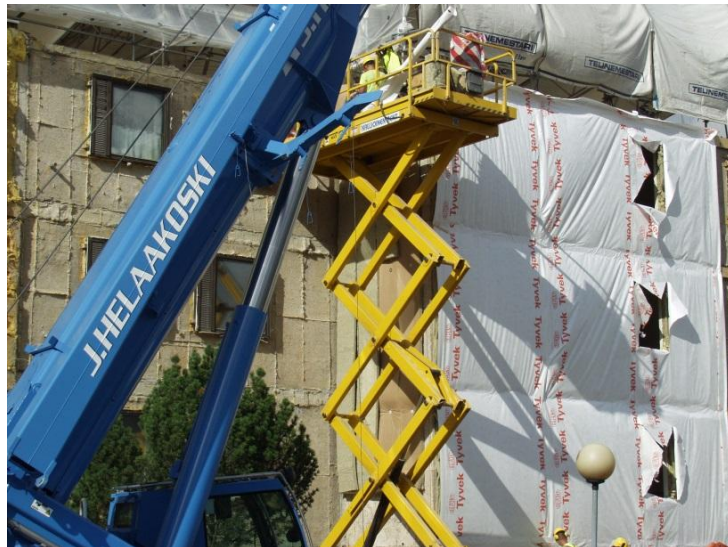
**Kuva 8.** Uuden kivillaeristeen asennusta.

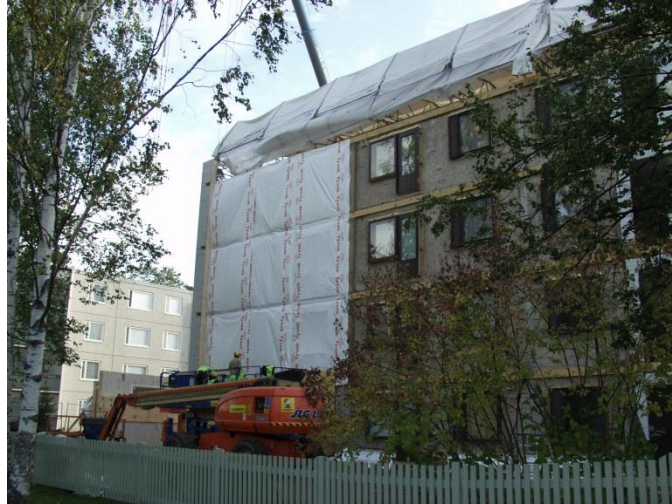
**Kuva 9.** Uuden eristekerroksen eri rakennusvaiheet samassa kuvassa.

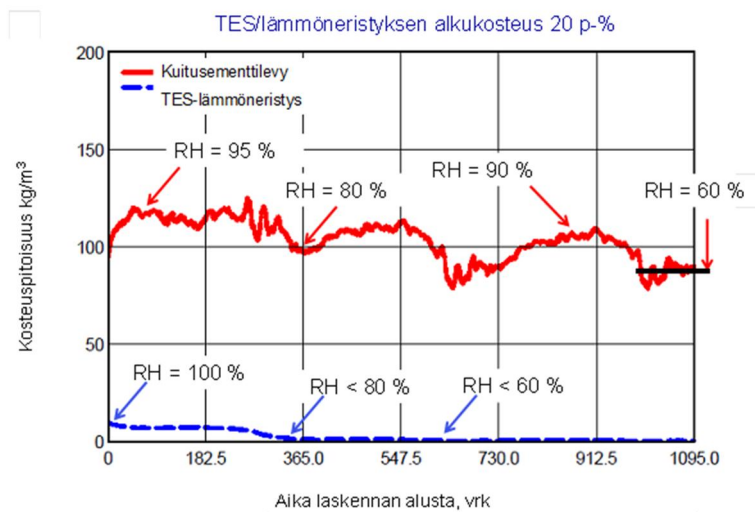
Kuva 27. Kastuneen rakenteen kuivuminen. Laskennan alkuhetki on 1.9.

Tulosten perusteella rakenne kuivuu vajaan vuoden aikana. Kuivumiseen vaikuttavat mm. kastumisen ajankohta ja rakenteen suuntaus. Pohjoisseinä on kuivumisen kannalta epäedullisin. Tulosten perusteella oikein toteutettu rakenne detaljiratkaisuineen on kosteusteknisesti toimiva.

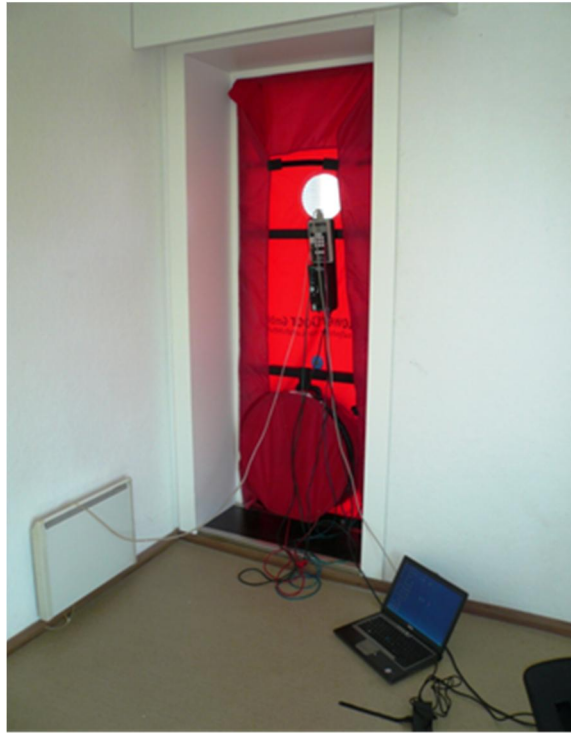
mittarilla DG-700 (s/n 10828-106), jonka mittausepävarmuuden arvioidaan olevan noin  $\pm 3\%$  mittausravosta. Mittauksen perusteella C-portaan ja siihen kuuluvien asuntojen ilmanvuotoluku  $n_{50}$  on 0,82 1/h ja vuotoilmavirta 2 300 dm<sup>3</sup>/s.

**Kuva 28.** Ilmatiiveyden mittaus Blower Door -tiivysmittauslaitteistolla.
