Vuosina 1978–1984 tutkitut lahovaurionäytteet

ESPOO 1986

Hannu Viitanen

Puulaboratorio

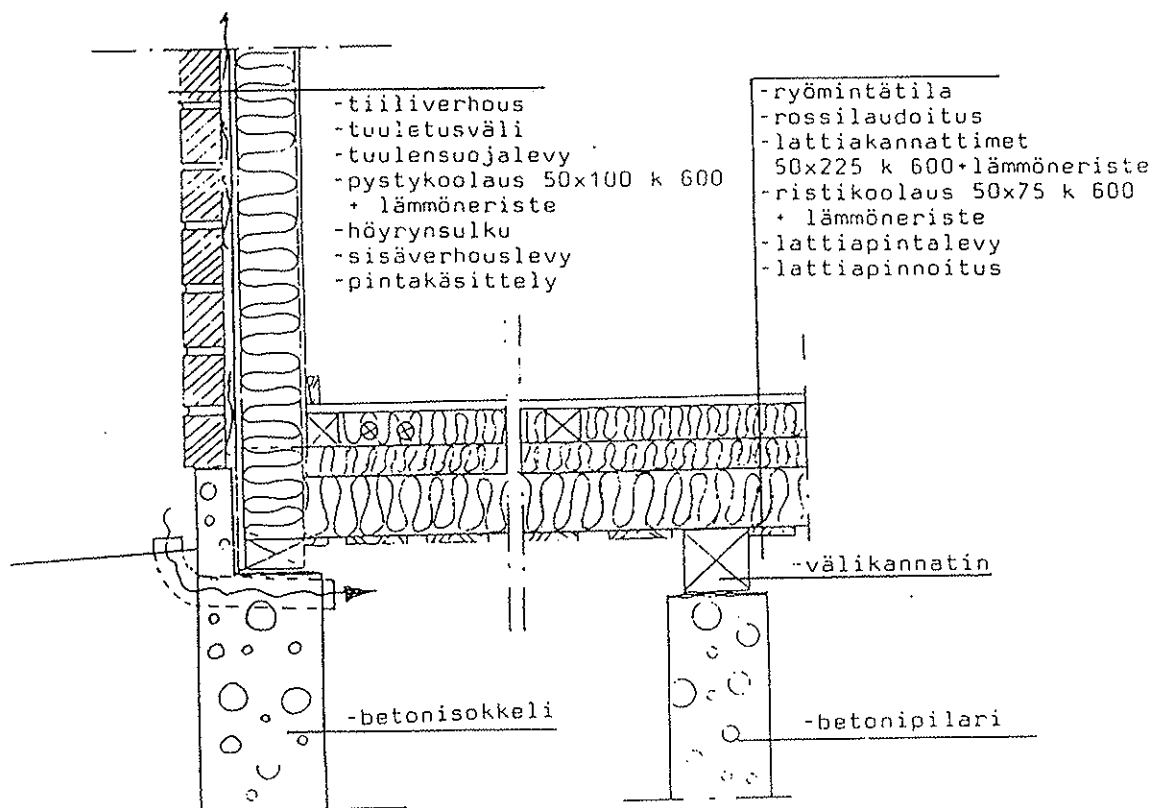
Kuva 3. Vaurioesimerkki 1.

Ryömintätilaisen lattiarakenteen pinta-ala on n. 480 m². Rakennusvuosi on 1962, ja vauriot on havaittu 1982 lattian painumisena välikannattimien kohdalta (välikannatin murtunut) (kuva 3).

Rossilattian välikannattimet ja alussoiro ovat pääasiassa kellarisienen lahottamat. Lisäksi kosteammissa kohdissa esiintyi vinokaspulkkosientä ja rivikäppää. Alimmat puuosat ovat pahimmin lahonneet, ylemmät koolaukset vielä terveet.

- Ryömintätilan pohja on hyvin alhaalla ja pohjavesi on hyvin lähellä. Ryömintätilassa on ajoittain vettä 100 - 300 mm:n korkeudelle eikä salaojitus ole toiminut.
- Tuuletusaukot ovat pienet, harvaan sijoitetut ja osin tukkeutuneet.
- Ympäroivän maan pinta on nostettu tuuletusputkien aukkojen tasalle, jolloin pinta- ja valumavedet ovat päässeet tuuletusaukkojen kautta ryömintätilaan.
- Edellämainituista syistä ryömintätilan ilma on pitkään hyvin kosteaa, jolloin ryömintätilan puuosat ovat kostuneet.
- Betonin ja puun välissä ei ole kosteussulkua ja kosteus on päässyt siirtymään betonista puuhun.
- Lisäksi lattiassa on ollut paikallisia putkivuotoja, jotka ovat lisänneet ja pahentaneet vaurioita.

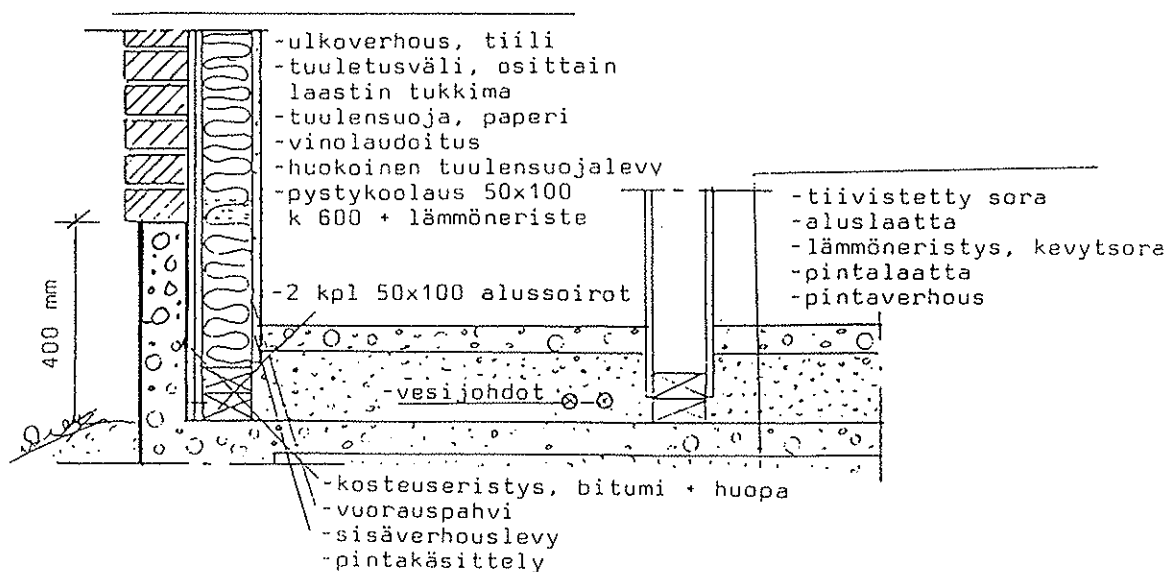
Kuva 4. Vaurioesimerkki 2.

Rakennusvuosi on 1965, ja vauriot on havaittu 1984 muutokorjaustöiden yhteydessä. Lattiapinta-ala 150 m², lattiarakenne laattapohjainen (kuva 4).

Alussoirot ja ulkoseinien alaosat ovat vinokaspulkkosienen (Paxillus panuoides) lahottamat. Ulkoseinien sisäpinnan puolisessa osassa kosteus ja laho on edennyt 200 - 300 mm:n korkeudelle ja ulkopuolisessa osassa 400 - 600 mm matkalla. Vaurioita ei ollut voitu ennen avausta havaita.

- Tulovesijohdossa on ollut putkivuoto ennen vesimittaria, jolloin putkivuodosta tullut vesi on levinnyt lähes koko rakennuksen lattiarakenteeseen. Pahimmin vaurioitunut osa on n. 100 m² eli 2/3 rakennusalaista.

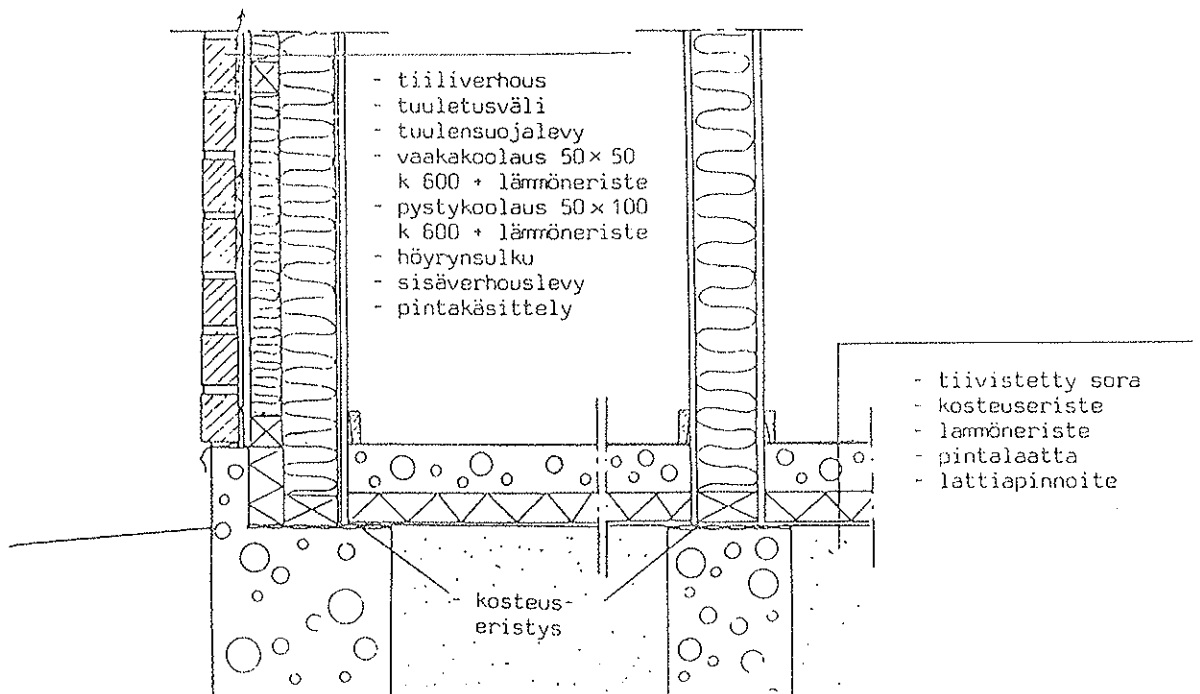
Kuva 5. Vaurioesimerkki 3.

Rakennus on valmistunut vuoden 1977 lopulla, ja vauriot on havaittu 1981 kantavissa väliseinissä, lattia pinta-ala on n. 150 m² (kuva 5).

Kantavien väliseinien alussoirot ovat lattiasienen (Serpula lacrymans) lahottamat. Sieni on levinnyt soran ja muovin välissä myös ulkoseinien alajuoksiin. Maapohja on sora-harjua.

- Pintalaatan valun yhteydessä väliseinien alaosat ovat kostuneet ja kosteus ei ole päässyt haihtumaan.
- Väliseinän alaosat ovat lähellä soratäyttöä, joten sieni on päässyt helposti leviämään rakennuksen alle.
- Betonianturat ovat siirtäneet kosteutta puosiin rikkoutuneiden muovikalvoeristeiden läpi.
- Alussoirot ovat olleet kyllästämätöntä puuta, joten sieni on päässyt puussa helposti kasvamaan.

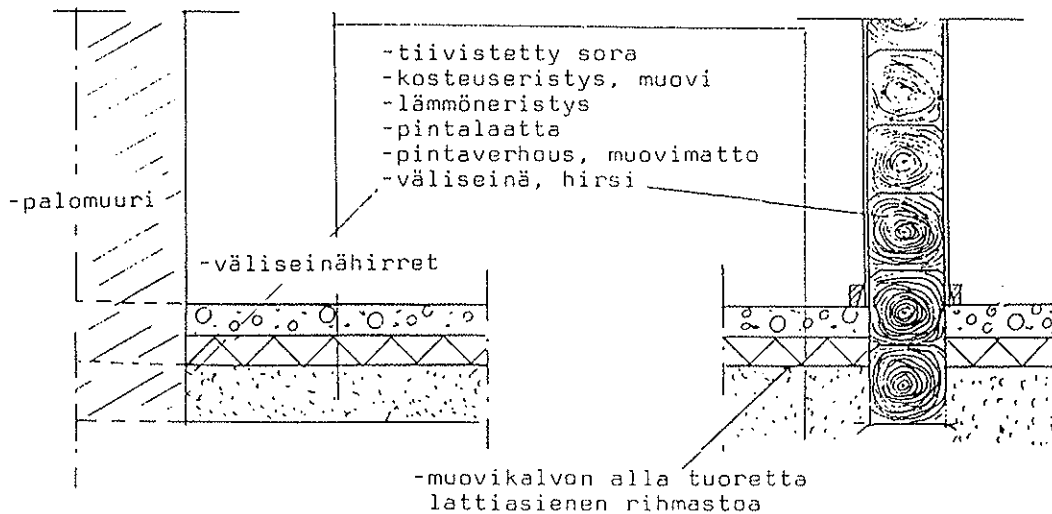
Kuva 6. Vaurioesimerkki 4.

Vanha hirsirakennus on peruskorjattu vuonna 1975, ja sen vauriot on havaittu 1982 lattiasienen itiöemän muodostuessa jalkalistan taakse. Lattiapinta-ala on 80 m² (kuva 6).

Peruskorjauksen yhteydessä on vanha rossilattia purettu tai pudotettu maahan rakennuksen alle ja tilalle on tuotu soraa n. 300 mm:n kerrokseksi. Alimpien hirsien pintaan on asennettu sisä- ja ulkopintaan bituliitti suojaamaan puuosia. Soran päälle on asennettu muovi, lämpöeriste ja pintalaatta siten, että alimmat hirret (sekä ulkoseinien että väliseinien osalta) ovat jääneet sisäpinnaltaan n. 500 mm pintatason alle osittain maakosketukseen. Ulkopuolelle on valettu betoninen valesokkeli siten, että hirret ovat jääneet n. 300 mm:n matkalta betonin sisään.

Rakennuksessa on saattanut olla lahovaurioita jo ennen korjausta, mutta se on jäänyt huomaamatta ja korjauksen jälkeen vaurio on levinnyt laajalle.

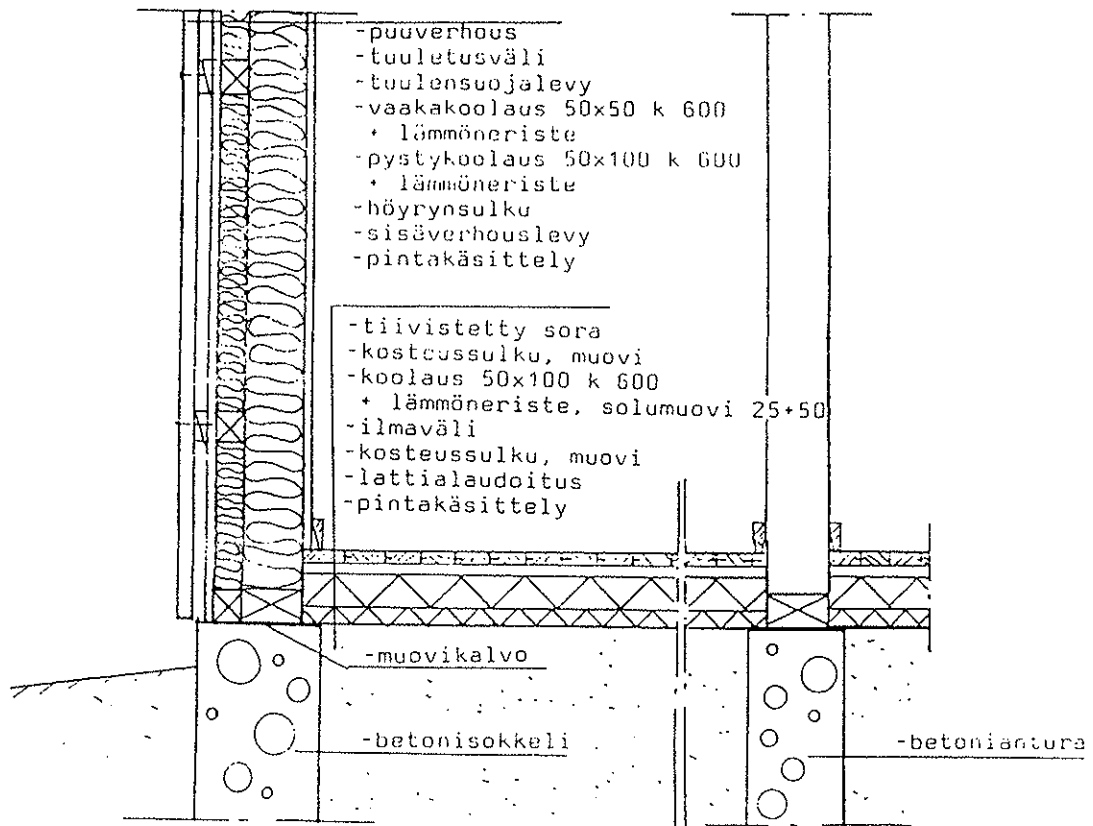
Kuva 7. Vaurioesimerkki 5.

Soratäytölle rakennetun puisen koolatun lattian pinta-ala on n. 120 m². Rakennusvuosi on 1979, ja vaurio on havaittu 1983 lautalattian lahottua puisen kannatinpilarin vierestä. Rakennus on perustettu soramaastoon (kuva 7).

- Puulattia on perustettu soratäytölle muovikalvon päälle ja kannatinpilarin ja betonianturan välistä on jäänyt kosteuseriste pois. Kannatinpilarin ja puulattian välissä on ilmavuoto.
- Puukoolaus on jätetty kahden muovikalvokerroksen väliin.
- Vesivuotoa ei ole havaittu.

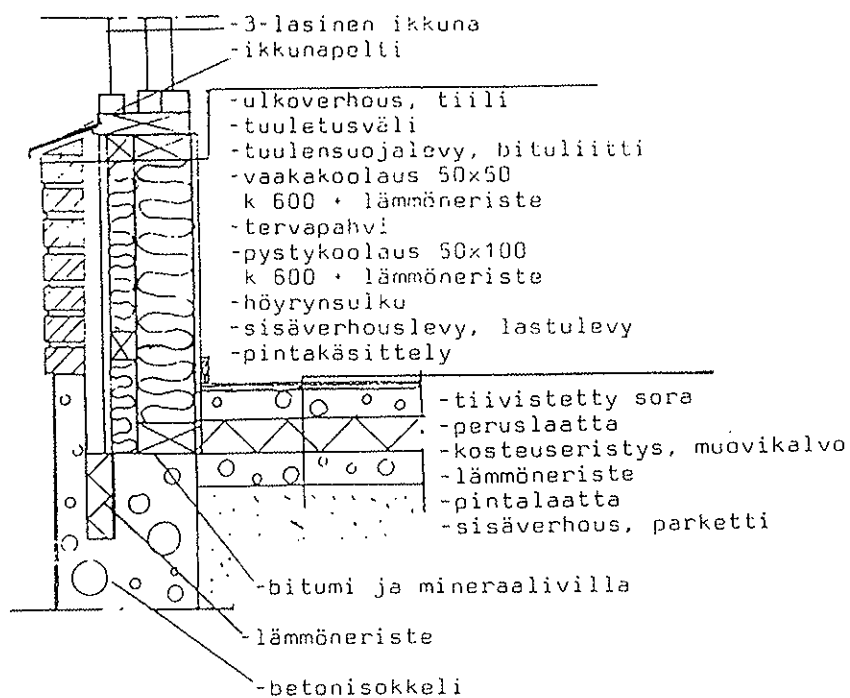
Kuva 8. Vaurioesimerkki 6.

Vuonna 1975 valmistuneen omakotitalon vaurio on havaittu 1983 etelän puoleisilla seinillä ikkunoiden ympäristössä (kuva 8).

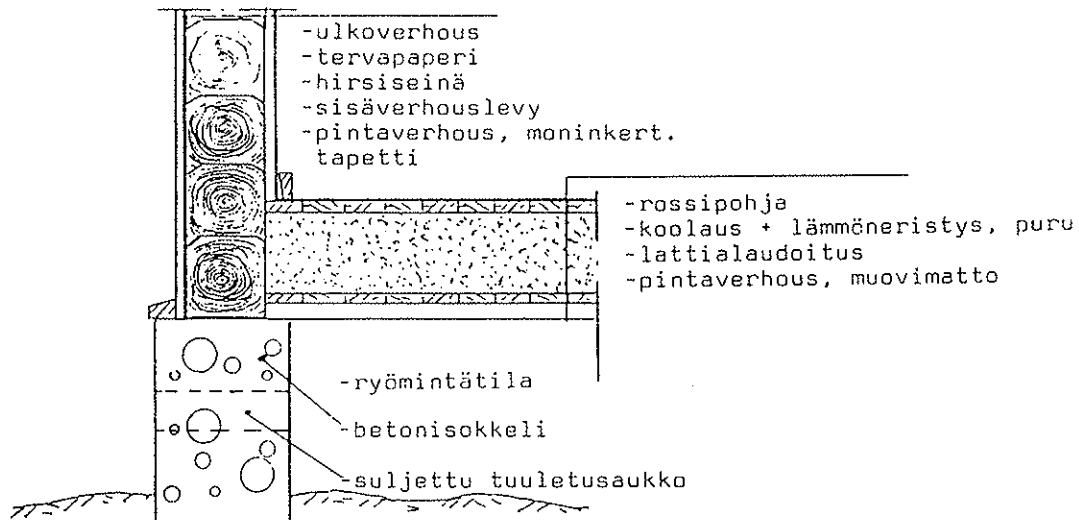
Kuva 9. Vaurioesimerkki 7.

Vanhan ryömintätilaisen puurakennuksen ryömintätilan tuuletusluukut on suljettu lämpötaloudellisista syistä. Vaurio on havaittu lattiasienien itiöiden kantautuessa lattialistan alta näkyville (kuva 9).

- Tuuletusluukkujen sulkeminen on estänyt ilmanvaihdon ryömintätilassa, jolloin ilmankosteus on päässyt nousemaan pysyvästi yli 90 %:n. Maasta nousevan kosteuden seurauksena on muodostunut ilmavirtaukseton kostea tila ja lattiasieni on päässyt kasvun alkuun.
- Lattian pintaan sisäpuolelle asennettu muovimatto on estänyt kosteuden tasaantumisen sisätilaan, ja lattiasieni on päässyt leviämään lattiarakenteissa laajalle ja osittain seinille.
- Kosteusrasitetta lisäävät sokkelista ja ulkopuolelta vaakalistan ja sokkeliulokkeen kautta alahirteen imeytynyt kosteus sekä mahdollinen kondenssikosteus.
