Korjattujen lattiasienivauriorakennusten seuranta

ESPOO 1987

Leena Paajanen
Hannu Viitanen
Puulaboratorio

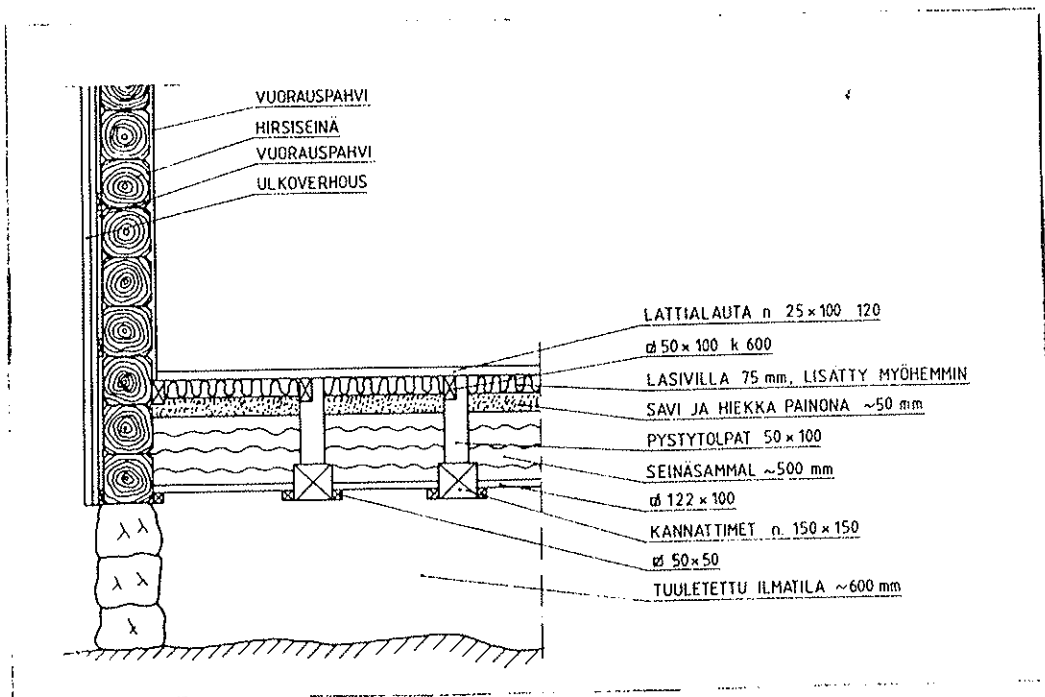
Rakennuksessa A 2 on alunperin ollut tuulettuva alapohja (kuva 2), joka kuitenkin vuonna 1973 muutettiin soratäytöllä laattapohjaiseksi. Samalla rakennusta laajennettiin. Korjauksessa alimmat hirret jäivät osittain sorakerroksen ja solumuovieristeen alle (kuva 3).

Kuva 2. Rakenteet kohteessa A2 ennen peruskorjausta.

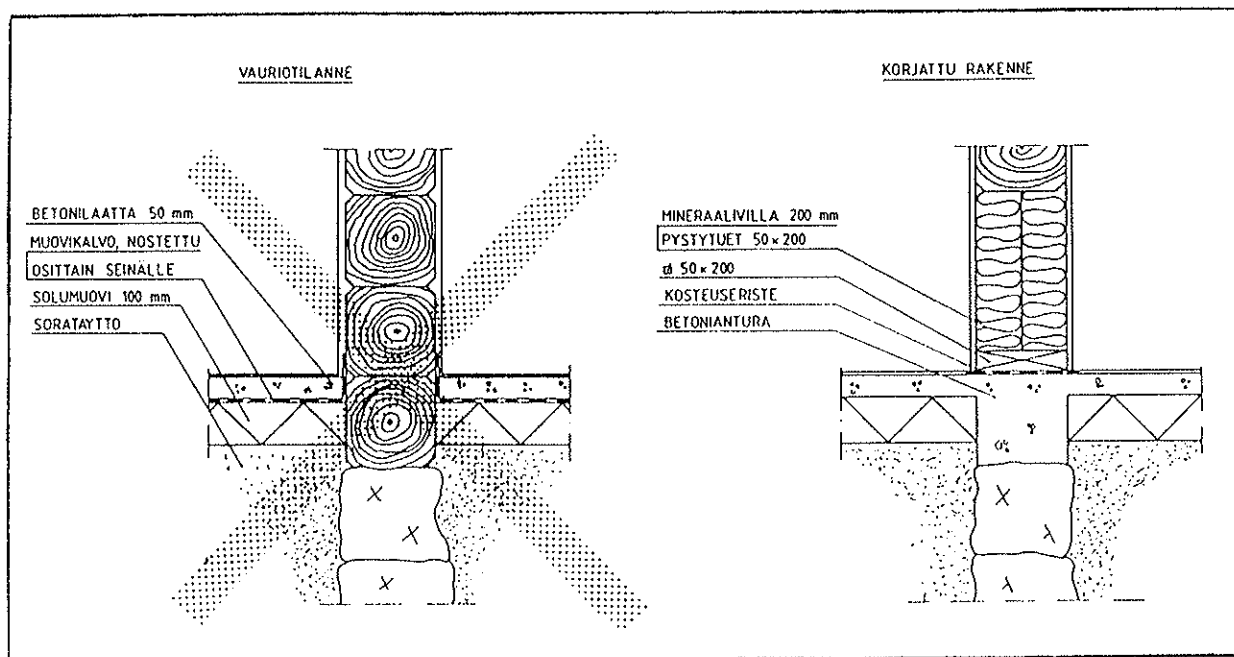
Kuva 3. Vasemmalla rakenteet kohteessa A2 peruskorjauksen jälkeen ja oikealla lahovaurion korjaus.

Lattiasienivaurio korjattiin vuonna 1976 yhdestä väliseinästä poistamalla huolellisesti sienirihmasto ja laho puu. Seuraavana vuonna lattiasieni ilmaantui kahteen muuhun väliseinään. Korjausta ei tällöin tehty, avattiin vain lattiarakenteita (betonilaatta) seinien lähetyviltä. Sienen kasvu loppui vähitellen, eikä vaurio ole laajentunut vuoden 1978 jälkeen. Tarkastushetkellä 1985 rakenteet olivat korjaamatta. Sieni oli kuivunut ja puurakenteiden kosteus oli vauriokohdissa 10 - 12 %.

Sienen kasvun pysähtymiseen vaikuttivat mm:

- pahimman vauriokohdan huolellinen korjaus
- myöhemmin ilmaantuneiden vauriokohtien avaaminen, jolloin rakenteet ja sienirihmasto kuivuivat (sieni ei ole pystynyt rihmastollaan pitämään vaurioaluetta riittävän kosteana).

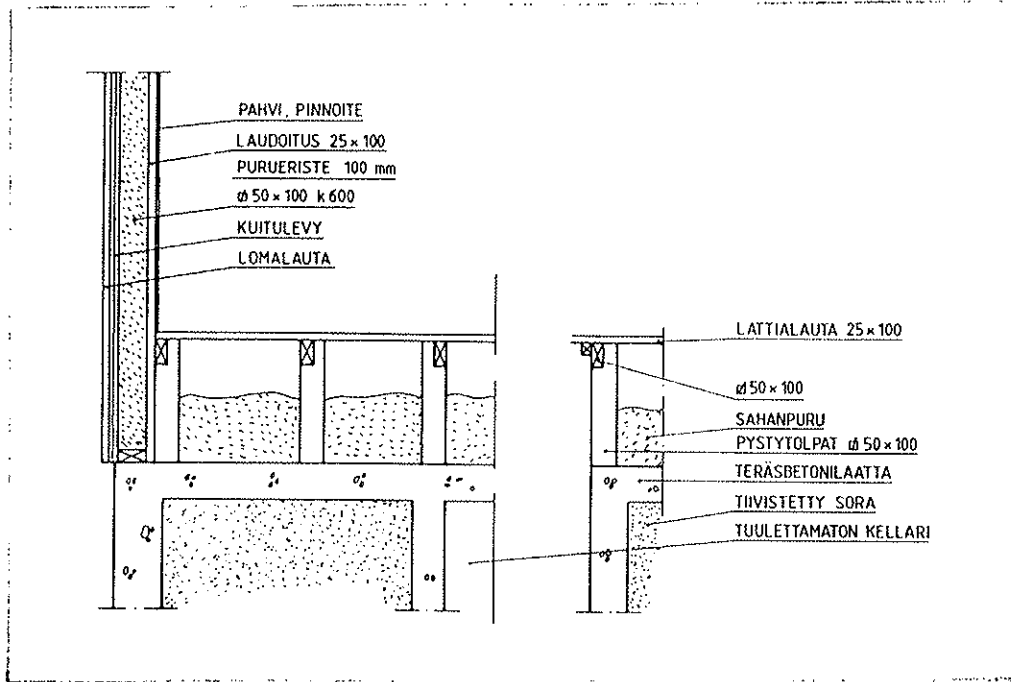
Toisen C-käyntikohteen (C10) korjaus oli tehty vuonna 1979. Rakennuksessa oli ollut betonilaatalle perustettu sahanpuru-kutterilastutäytteinen puulattia (kuva 4). Omistajan mukaan lattiasienivaurio oli alkanut rakennuksen keskellä olevasta tuulettumattomasta kellarista. Sieni oli levinnyt lähes koko lattian alalla, ja osittain myös seinän alaosat olivat vaurioituneet.

Kuva 4. Kohde C10 ennen korjausta.

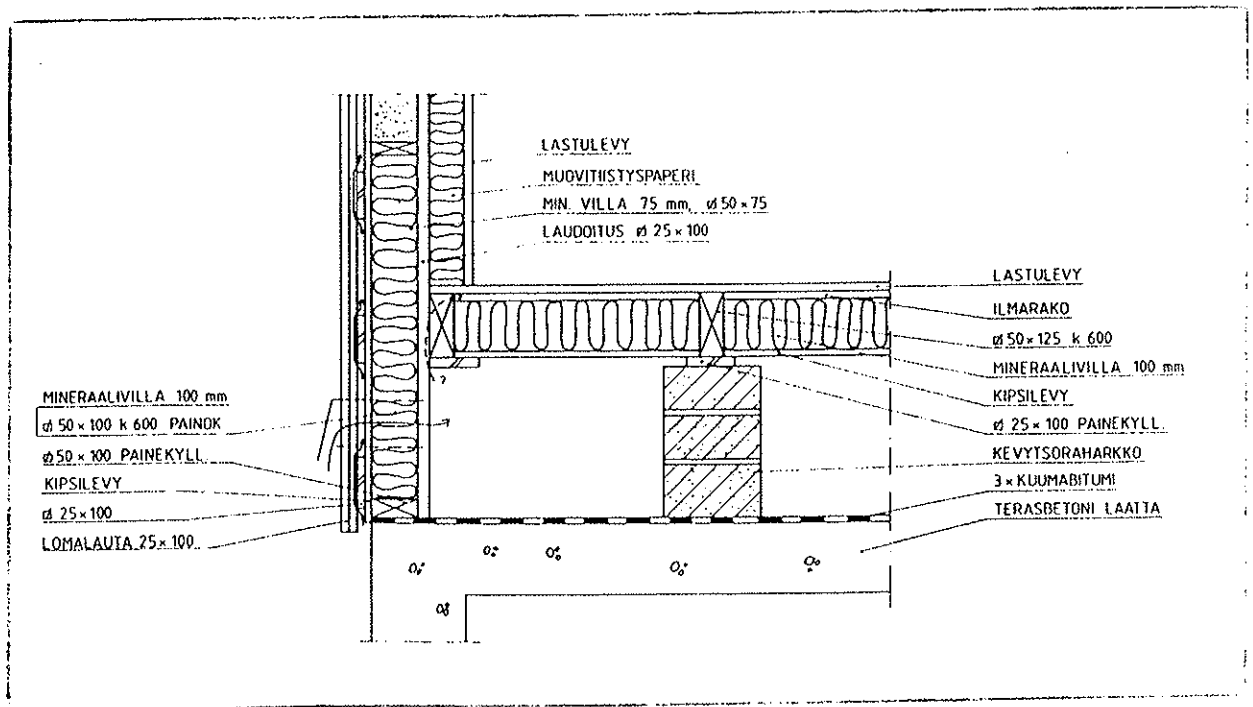
Kuva 5. Kohde C10 korjauksen jälkeen.

Tuuletusaukkojen ulkopinnalla oli peltinen kansi, jonka alasyrjästä ilma pääsee kulkemaan. Tuulettuva tila oli luukuista tarkastellen puhdas eikä siellä ollut havaittavissa hometta.

Korjauksessa rakenne muutettiin tuulettuvaksi alapohjaksi (kuva 5). Seinien alaosat ja lattia rakennettiin uudelleen. Betonilaatan ja lattian väliin jäi erittäin hyvin tuulettuva ilmatila. Tuuletusaukkoja oli kaikilla seinillä 2 kpl. Lattian kannattimet oli paikoin tuettu kevytsoraharkkoilla.
