# Varastosäiliöiden pohjien kunnonvalvonta

Kari Lahdenperä  
VTT Valmistustekniikka

Lahdenperä, Kari. Varastosäiliöiden pohjien kunnonvalvonta [Interservice inspection of storage tank floors]. Espoo 1997, Valtion teknillinen tutkimuskeskus, VTT Tiedotteita - Meddelanden - Research Notes 1854. 25 s.

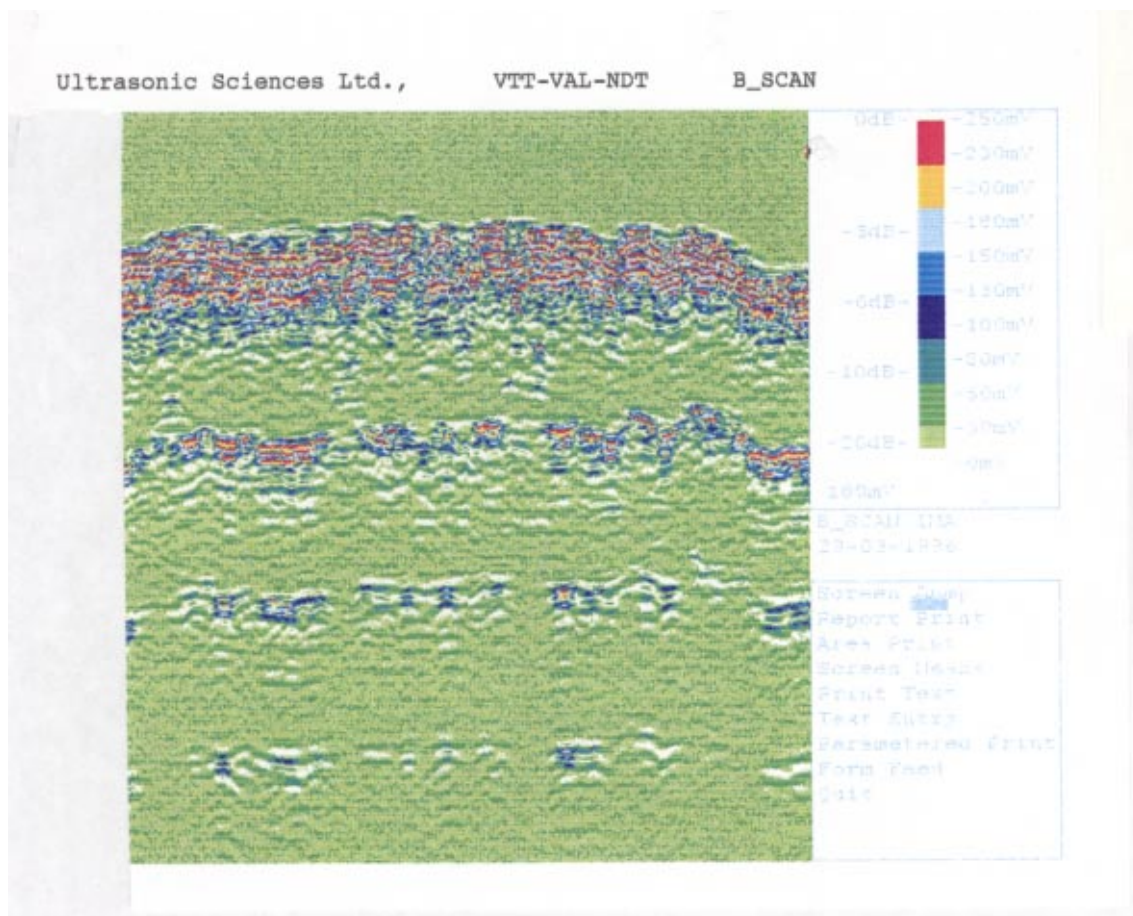
Kuva 7. Maalattusta 6 mm paksusta näytelevystä normaaliluotauksessa saatu B-kuva (fokusoitu luotain,  $f = 15$  MHz).

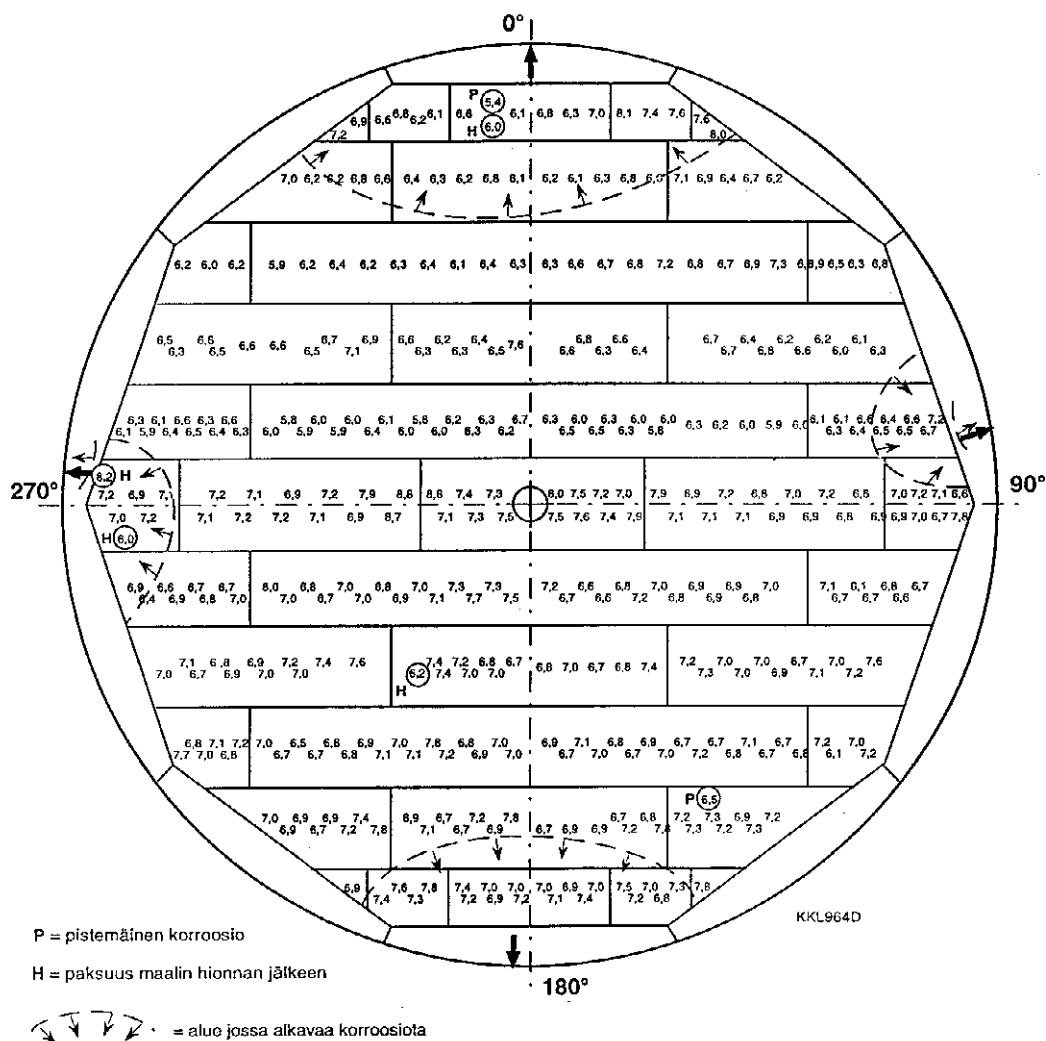
Kuva 8. Säiliön KX pohjan testauksessa saadut tulokset

Säiliön KX testauksessa keskityttiin keskilevyihin. Testauksen tulokset ovat kuvassa 8. Keskimääräinen pohjan mitattu paksuus oli 5,6 - 8 mm. Paksuusmittauksessa pienin mitattu seinämänpaksuus oli 5,4 mm. Kyseessä oli pistemäinen minimi, joka aiheutui alapinnalla olevasta kolosta (merkintä P). Seinämänpaksuuden arvoja tarkasteltaessa on huomattava, että ne sisältävät maalikerroksen vaikutuksen. Muutamista kohdista maali hiottiin pois (merkintä H). Näistä kohdista suoritettut paksuusmittaukset osoittivat, että maalikerros kasvatti levyn paksuudeksi saatua tulosta 0,5 - 1,5 mm. Maalikerros näyttää todellista paksummalta, koska äänen nopeus maalissa on alle puolet äänen nopeudesta teräksessä. Kulmaluotauksessa alapinnan alkavaa korroosiota havaittiin reuna-alueilla katkoviivoituksella rajatulla alueella. Korrosio lisääntyi reunoja kohti. Kaikissa kuningaslevyn alueella suoritetuissa mittauksissa havaittiin alkavaa alapinnan korroosiota, joka lisääntyi reunoja kohti (kuva 8, paksu nuoli).
