Puurakennusten kosteustekninen toimivuus Kokemustiedot

Hannu Kääriäinen
Jouko Rantamäki
Kauko Tulla

VTT Rakennustekniikka

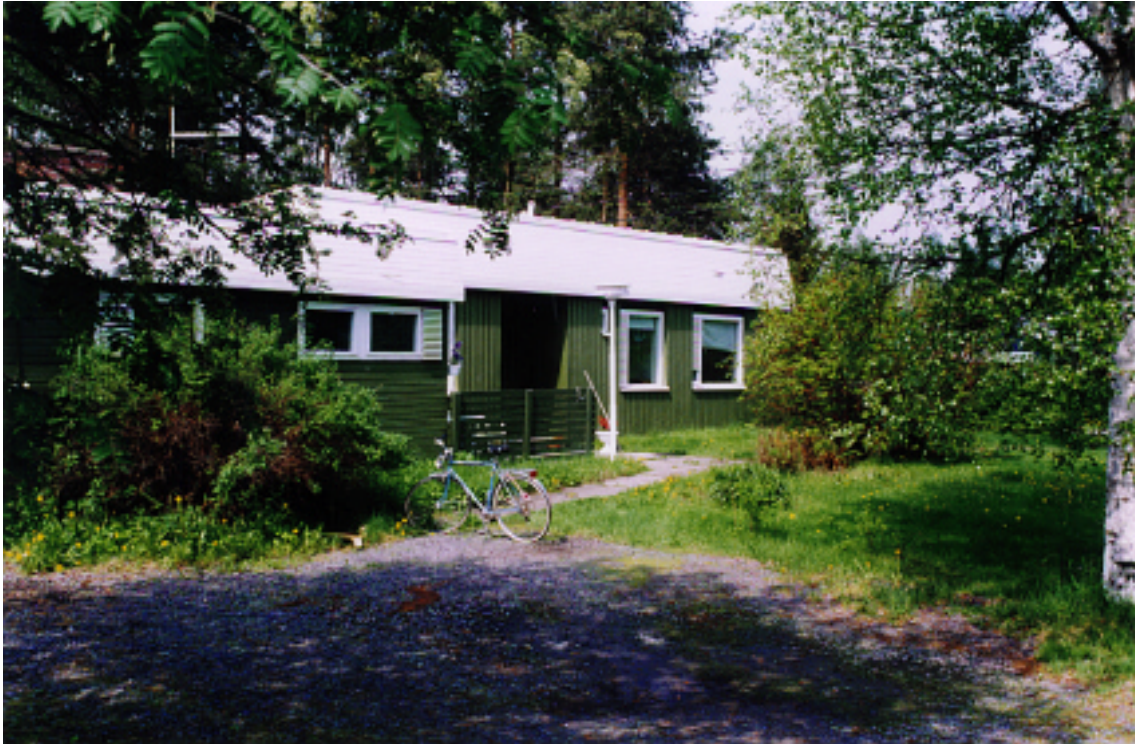
Kuva 3. Uudempi rakennus, jossa on jo nähtävissä riskitekijöitä. Perustus on erittäin matalalla ja rakennuksen ulkopuolen maanpinnan kallistukset ovat puutteelliset. Myös räystäät puuttuvat.

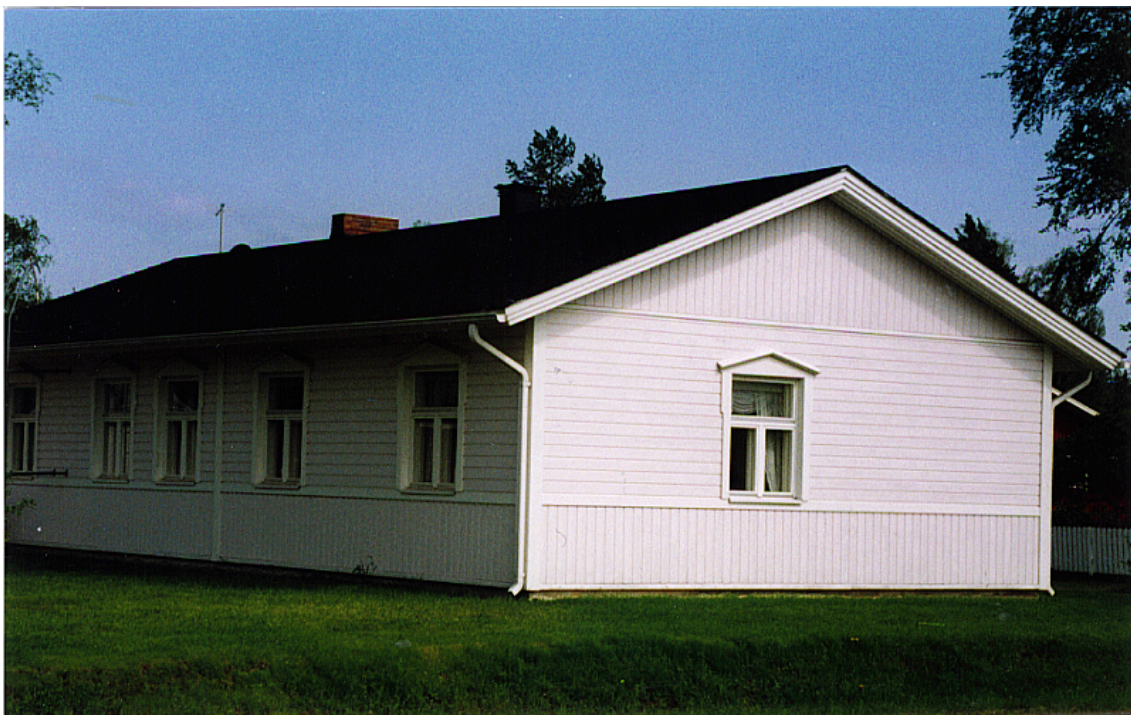
Kuva 4. Uusi puutalo 1990-luvun alusta. Rakennuksessa on edelleen havaittavissa monia entisen kaltaisia riskitekijöitä, jotka on voitava jatkossa poistaa (matalat perustukset).

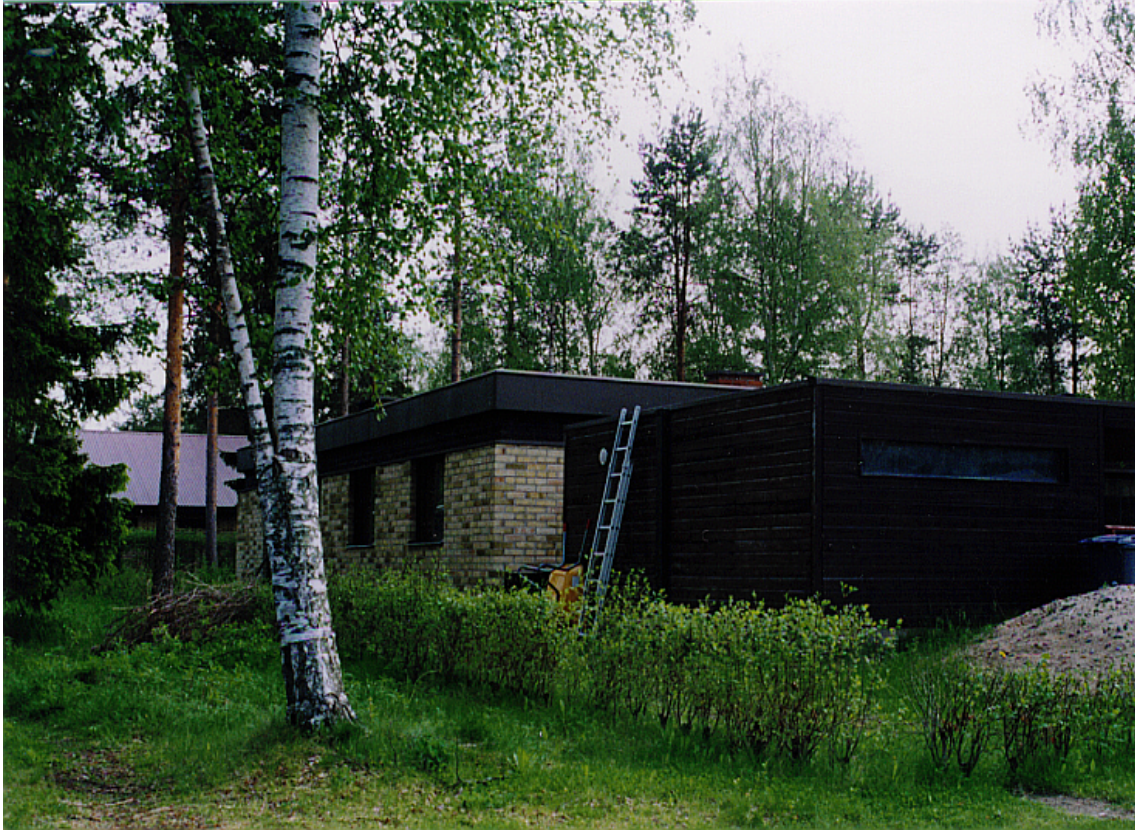
Ns. tasakattojen vuodot ovat aiheuttaneet paljon ongelmia. Perussyynä on jään muodostuminen katoille etenkin kattokaivojen ympäristöön. Lämpömuodonmuutokset repivät vesieristeet rikki ja jääkerrokset aiheuttavat lisäksi veden lammikoitumista katolle. Vuotovedet kulkeutuvat yläpohjan höyrinsulkumuovia pitkin ja tulevat usein sisätiloihin aivan eri kohdasta missä kattovuoto on. Vesi saattaa jäädä muovin päälle, jolloin pitemmän ajan kuluessa tästä voi aiheutua home- ja lahovaurioita. Toinen vaurion aiheuttaja on kattojen huono tuuletus yhdistettynä sisältä tulevaan ilmapuotoon. Pahimmillaan seurauksena on ollut kattorakenteiden voimakas homehtuminen ja lahoaminen. Myös muita vaurion syitä esiintyy, kuten matalien räystääiden kautta kulkeutuva vesi, huonot huovat ja liian pienet kallistukset.

Kuva 5. Loivat katot ovat aiheuttaneet paljon ongelmia. Kunnollinen harjakatto on luotettava ratkaisu, joskin katemateriaalien paranemisen myötä myöskin loivat katot voidaan tehdä ja korjata varsin luotettavaksi.

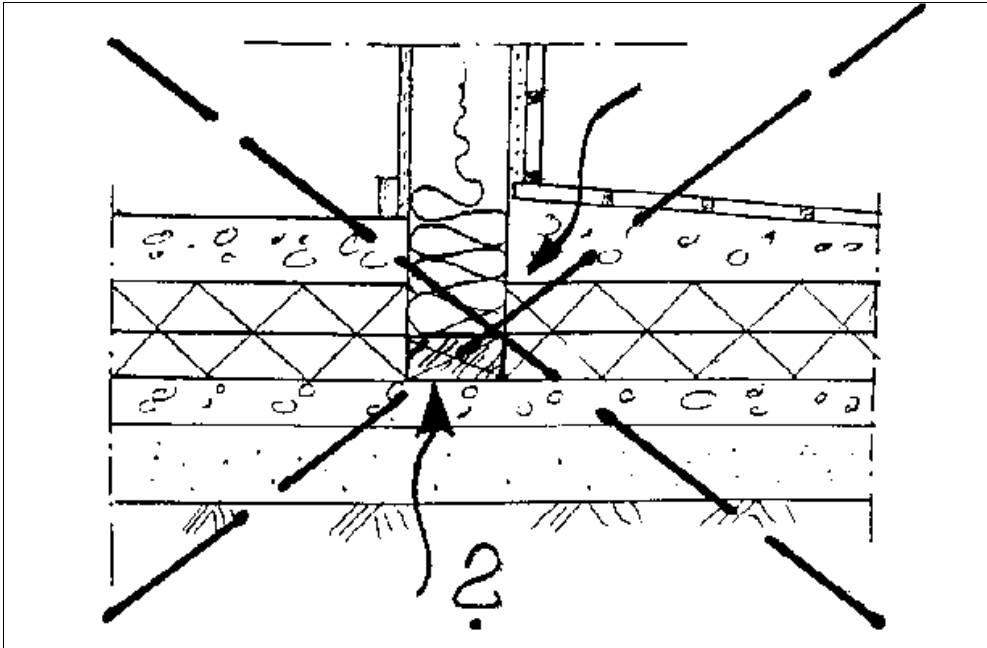
Tärkeimpänä riskirakenteena on pidetty levyrakenteista puuseinää, jonka puurakenteet alkavat lattia pinnan alapuolelta. Usein näissä rakenteissa on heikot kosteuseristeet tai ne on tehty käyttämättä kosteuden- tai vedeneristystä lainkaan. Varsinkin laatoitettuna tällainen rakenne on erittäin riskialtis. Lähes yhtä vaarallisena on pidetty levyrakenteista seinää, vaikka se alkaisi lattiapinnan tasalta. Suihkunurkka on selvästi pahin vaurioalue. Usein suihku sijaitsee saunaa vasten olevalla seinällä, jossa kevytrakenteisessa seinässä orgaanista ainetta on kahden tiiviin kalvon välissä. Myös ulkoseinällä voi olla samantapainen rakenne.

Kuva 7. Pesuhuoneen riskialtis seinärakenne.

Syynä vaurioihin pesuhuoneiden puurakenteisissa seinärakenteissa ei sinänsä ole puurakenne, vaan toimimattomat tai puuttuvat veden- ja kosteudeneristeet.

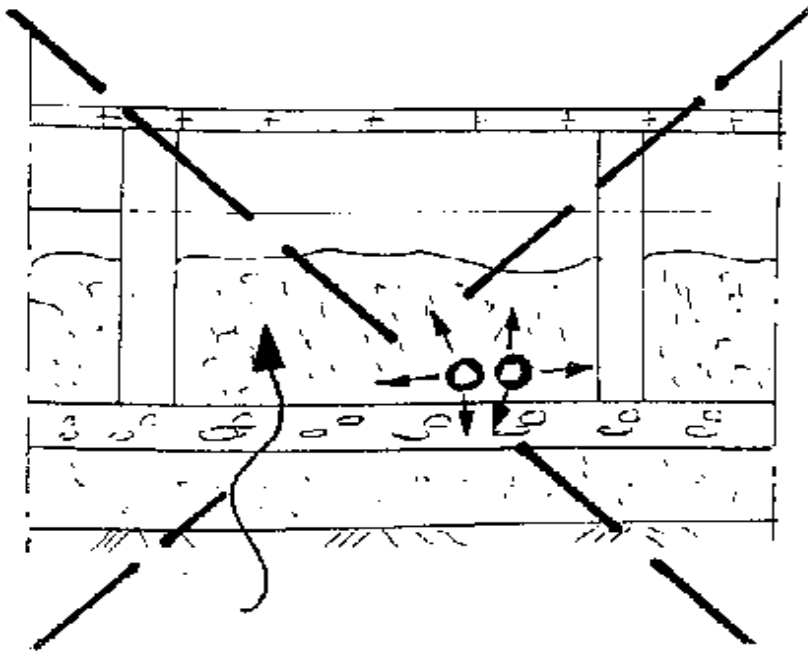
Maanvaraisessa laatussa selvästi riskialtein rakenne on purueristeinen lattia, jonka alla on betonilaatta. Betonilaatan alla on täyttöhiekkä ja perusmaa, mutta ei lämmöneristettä. Lattia on ollut käytössä ennen sotia ja pari vuosikymmentä sotien jälkeen. Hyvin usein lämpö- ja vesiputket on vedetty eristetilassa, jolloin esim. vuotovaurion havaitseminen viivästyy. Vaikka eriste korvattaisiin mineraalivillalla, ei tilanne juurikaan parane. Rakennetta ei sen riskialttiuden vuoksi tulisi käyttää ollenkaan uudisrakentamisessa, koska siirtämällä osa lämmöneristeestä betonilaatan alle, voidaan pääosa vaurioista välttää. Kolmantena tämän ryhmän riskirakenteena voidaan pitää kaksoislaattalattiaa, jossa väliseinät lähtevät alemman laatan pinnasta. Samanlainen tilanne syntyy myös, jos puuväliseinät jäävät betonilaatan sisään. Suositeltavimmassa ratkaisussa lämmöneriste on kokonaan betonilaatan alapuolella ja väliseinät alkavat laatan päältä.

Kuva 8. Maanvarainen betonilaatta on riskirakenne, jos laatan alapuolella ei ole lämmöneristettä.

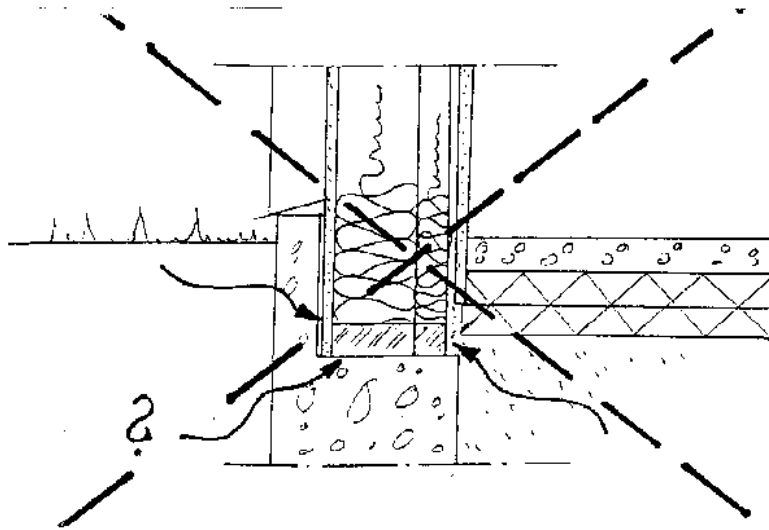
Vanhemmista rakenteista esiin nousee ensimmäisenä purueristeinen seinä, jossa ei ole höyrynsulkua sisäpuolella eikä tuuletusrakoa ulkopuolella. Vaurioitumiseen vaaditaan kuitenkin ulkopuolelta seinään tunkeutuvaa vettä. Kastuessaan tällainen rakenne kuivuu hitaasti suuren kosteuskapasiteetin vuoksi. Vauriot aiheutuvat useista syistä: vettä on valunut seinään kattovuotojen seurauksena tai ikkunoiden liittymistä, rapatuissa taloissa voi olla jopa kattuhuopa ulkopuolella ja seinän alareuna on liian lähellä maan rajaa. Ilman ulkopuolista vesivauriota kyseinen rakenne on toiminut varsin moitteettomasti ja esimerkiksi ajoittain kylmillään olevissa rakennuksissa (kesämökkit) tällainen diffuusion kannalta avoin rakenne voi olla suositeltava. Seuraavana tulee verhomuurattu puuseinä mineraalivillaeristeisenä ja kolmantena mineraalivillaeristeinen tuuletusraoton puuseinä. Valesokkeli, joka on varsin yleinen, aiheuttaa sen, että seinän alaosa on lähellä maan pintaa tai jopa sen alapuolella, jolloin pintavesillä on mahdollisuus kastella alasoiro. Verhomuurauksen tausta on usein huonosti tuuletettava, koska laasti saattaa tukkia tuuletusraon kokonaan ja valesokkeliratkaisuissa ei aina haluta aukaista joka kolmatta alimman kerroksen pystytiilisaumaa, joka on tavanomainen tuuletusratkaisu. Puuseinissä erilaiset vaakasuorat koristelistat pysäyttävät veden virtauksen seinällä ja huonokuntoisina saattavat aiheuttaa veden tunkeutumisen seinään.

Kuva 9. Riskialtis puuseinän alaosan ja sokkelin liittymä.

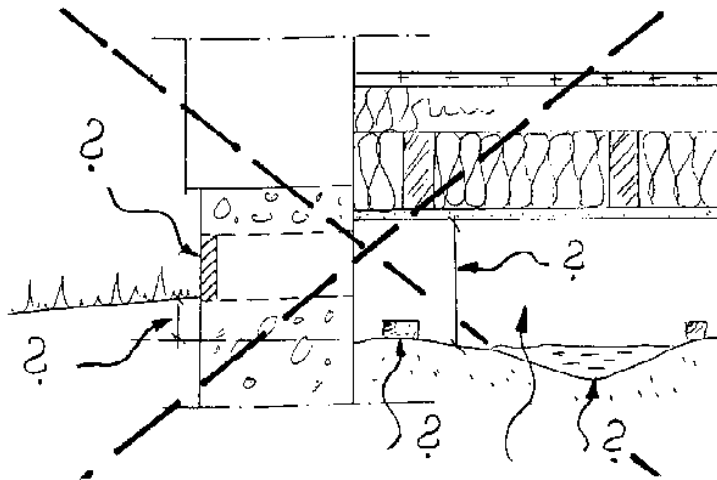
Ryömintätillaiset rakennukset ovat pääosassa vanhoja, jolloin eristeenäkin on useimmiten purueriste. Maa ryömintätilassa on usein hienojakoista ja kosteaa, myös tuuletusaukkoja on liian vähän. Joissakin tapauksissa puurakenteita saattaa olla suoranaيسissa maa-kosketuksessakin. Uudemmissakin ratkaisuisa samat virheet toistuvat. Myös putkivuodot ovat yleisiä, mutta vauriot jäävät silloin usein paikallisiksi.

Kuva 10. Tuulettu alapohja vaatii toimiakseen oikeat rakenneyksityiskohdat.

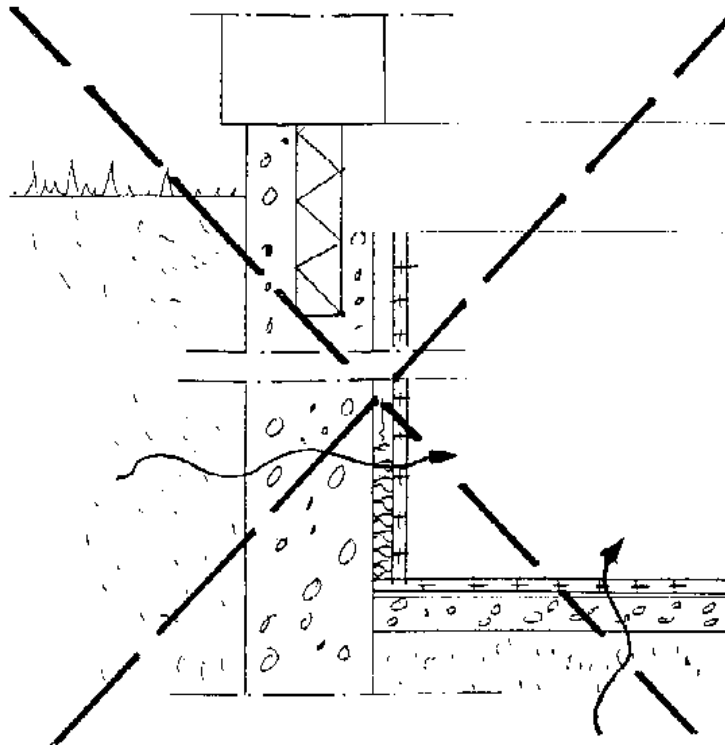
Kellarissa pahimpana ongelmana ovat puurakenteiset seinärakenteet ja puurakenteinen alapohja. Kellarin kuivatus ei toimi tai sen toiminta on puutteellinen ainakin sateisimpänä aikana ja lumien sulaessa. Vettä voi tulla suoranaisena vetenä tai rakenteiden läpi kapillaarisesti. Kosteus luo sopivat olosuhteet mikrobikasvulle. Puurakenteiden käyttö kellarikerroksessa, ainakin suoranaisessa kosketuksessa lattiaan tai seinään tai niiden osana, on arveluttavaa. Myös kellareiden painovoimaisessa ilmanvaihdossa voi olla puutteita.

Kuva 11. Vanhat kellarirakenteet ovat alttiita kosteusvaurioille.

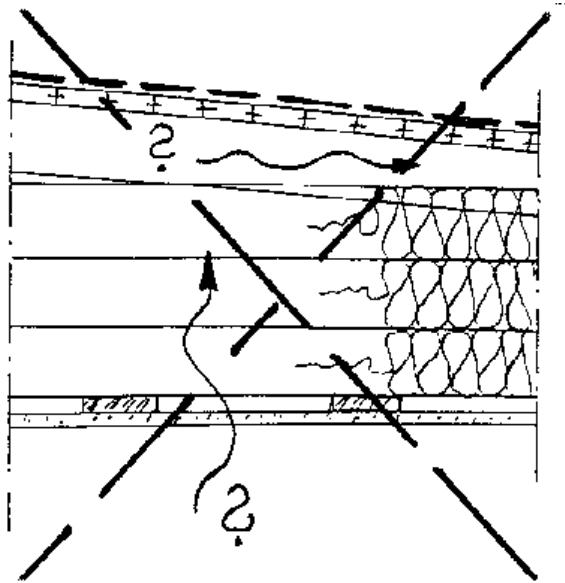
Loiva katto on selvästi riskialtein ratkaisu. Jos katossa ei ole tarkastusta helpottavaa ulklakkoa, viivästyy vesivaurion korjaus, jolloin sen laajuus kasvaa. Katteen tai läpivientien juurien vuotojen lisäksi myös tuuletus katon alla voi olla heikko, jolloin kosteuden poistuminen hidastuu. Vedenpoistojärjestelmän tukkeutumät ovat tavallisia. Lyhyet räystäät voivat johtaa seinien kastumiseen vesikourujen vuotaessa.

Kuva 12. Loivissa katoissa esiintyy usein puutteita, jotka johtavat kosteusvaurioihin.

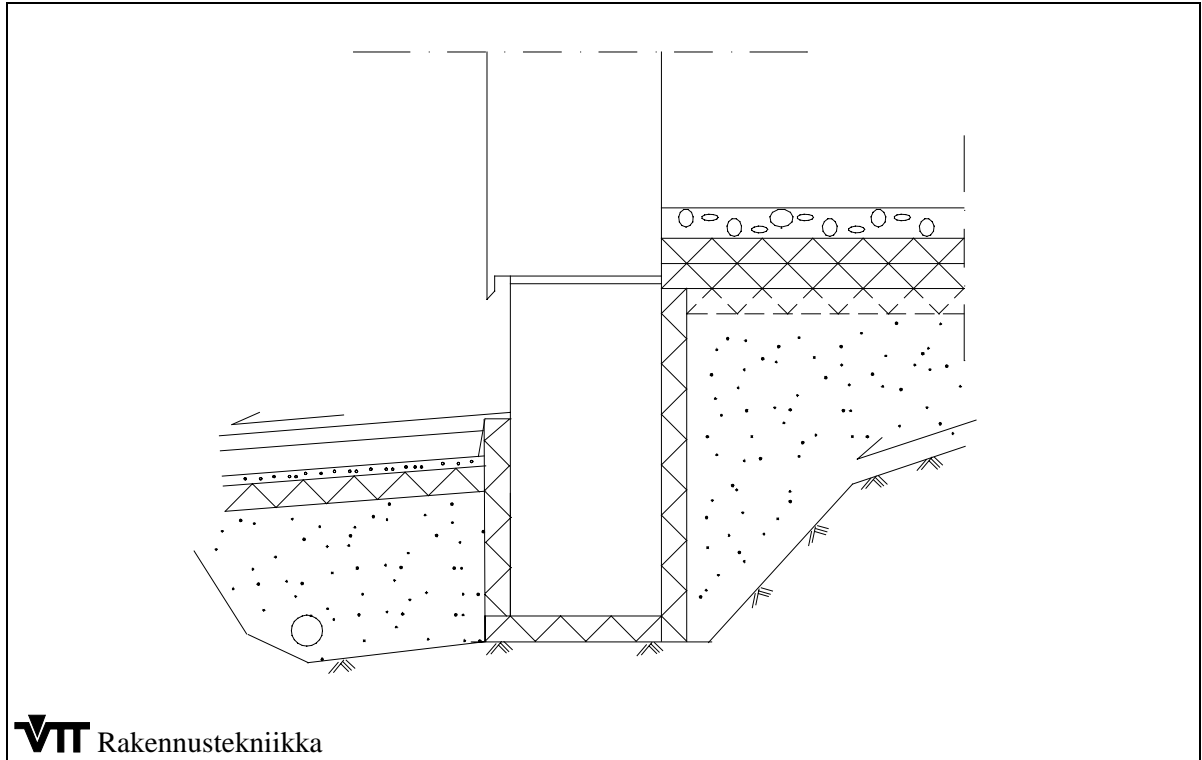
5.2 Maanvarainen laatta

PARANTAA PITKÄAIKAISTOIMIVUUTTA	HEIKENTÄÄ PITKÄAIKAISTOIMIVUUTTA
Mitä ylempänä lattia on ulkopuolista maanpintaa	Vettä keräävät rakennuksen alapuoliset perusmaan tai kallion pinnan syvennykset
Rakennuksen ulkopuolinen maanpinta viettää riittävästi pois päin rakennuksesta	Muovikalvoja joissakin lattian rakennekerroksissa
Lattian alla karkea hiekka-/sorakerros kapillaarista veden nousua estämässä	LV-putkia lattiarakenteissa ilman suojaputkia
Lämmöneristyskerros betonilaatan alla	Märkätilojen puutteelliset vedeneristykset
Rakennuksen ulkopuolinen toimiva salaojitus	Orgaanista materiaalia betonilaatan alla

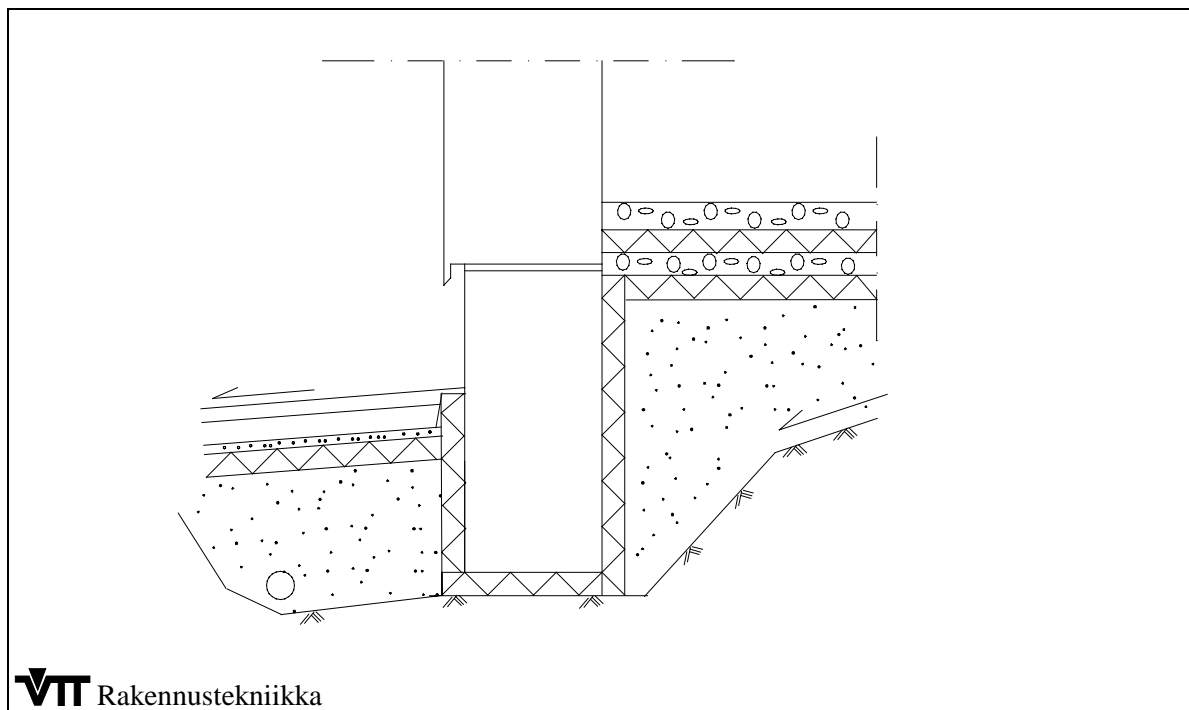
5.3 Kaksoisbetonilaatta

PARANTAA PITKÄAIKAISTOIMIVUUTTA	HEIKENTÄÄ PITKÄAIKAISTOIMIVUUTTA
Mitä ylempänä lattia on ulkopuolista maanpintaa	Vettä keräävät rakennuksen alapuoliset perusmaan tai kallion pinnan syvennykset
Rakennuksen ulkopuolinen maanpinta viettää riittävästi pois päin rakennuksesta	Muovikalvoja joissakin lattian materiaalikerroksissa
Lattian alla karkea hiekka-/sorakerros kapillaarista veden nousua estämässä	LV-putkia lattiarakenteissa ilman suojaputkia
Lämmöneristyskerros betonilaatan alla	Märkätilojen puutteelliset vedeneristykset
Rakennuksen ulkopuolinen toimiva salaojitus	Orgaanista materiaalia lattian ylemmän betonilaatan yläpinnan alapuolella (esim. laattojen välissä)
	Alalaatan päältä lähtevät puuseinät

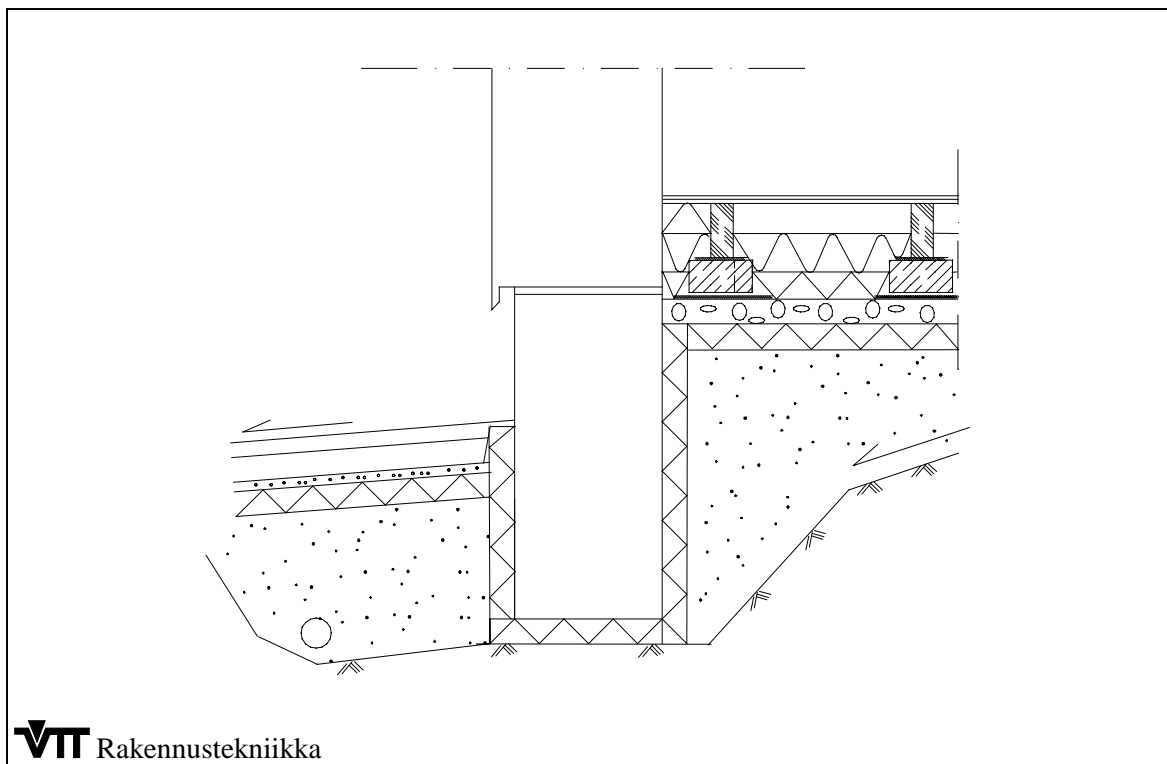
5.4 Koolattu puulattia

PARANTAA PITKÄAIKAISTOIMIVUUTTA	HEIKENTÄÄ PITKÄAIKAISTOIMIVUUTTA
Mitä ylempänä lattia on ulkopuolista maanpintaa	Vettä keräävät rakennuksen alapuoliset perusmaan tai kallion pinnan syvennykset
Rakennuksen ulkopuolinen maanpinta viettää riittävästi pois päin rakennuksesta	Muovikalvoja joissakin lattian rakennekerroksissa
Lattian alla karkea hiekka-/sorakerros estämässä kapillaarista veden nousua	LV-putkia lattiarakenteissa ilman suojaputkia
Lämmöneristyskerros betonilaatan alla	Märkätilojen puutteelliset vedeneristykset
Rakennuksen ulkopuolinen toimiva salaojitus	Orgaanista materiaalia betonilaatan alla
Puuosien/betonilaatan/korokkeen välinen kosteudeneristyskaista (bitumihuopa)	Betonilaatan ja puurakenteiden kosketus toisiinsa
	Bitumikerros betonilaatan pinnassa
	Lämmöneristysuhanpuru kosketuksissa betonilaattaan

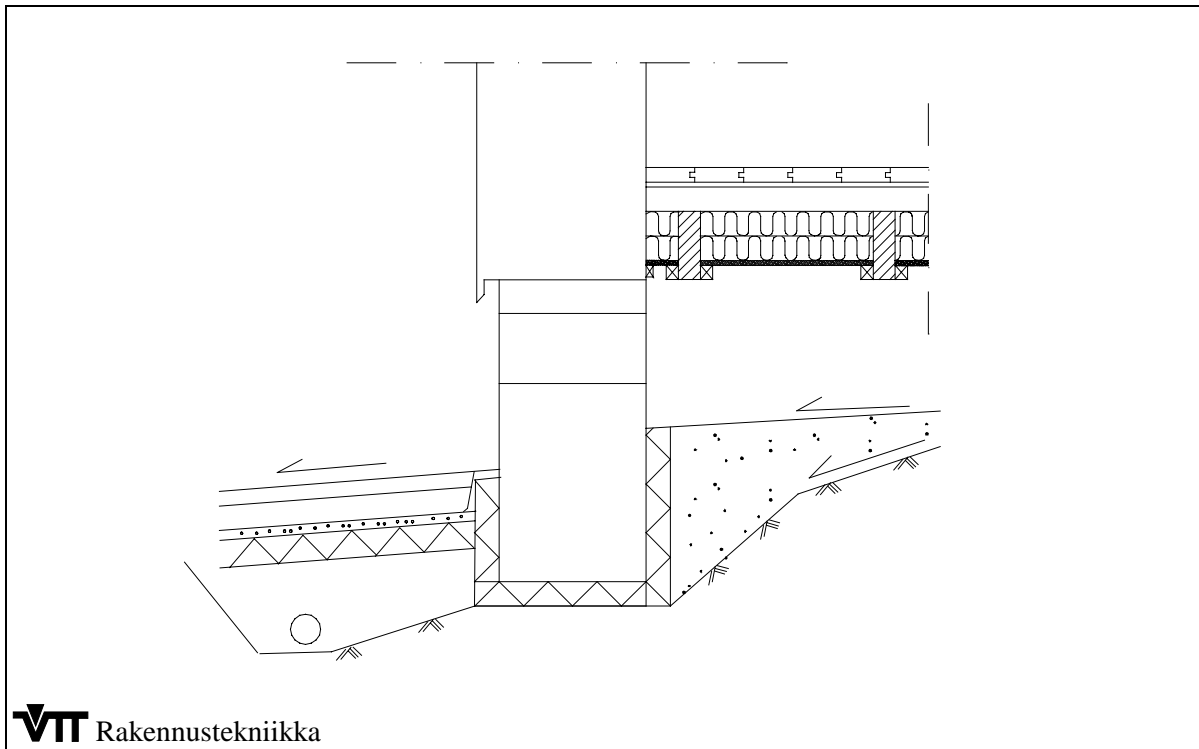
5.5 Rossilattia

PARANTAA PITKÄAIKAISTOIMIVUUTTA	HEIKENTÄÄ PITKÄAIKAISTOIMIVUUTTA
Mitä ylempänä lattia on ulkopuolista maanpintaa	Vettä keräävät ryömintätilan pinnan syvennykset
Rakennuksen ulkopuolinen maanpinta viettää riittävästi pois päin rakennuksesta	LV-putkia lattiarakenteissa ilman suojaputkia
Ryömintätilan maapinnalla materiaali kosteuden haihtumista vastaan, esim. karkea hiekka-/sorakerros	Märkätilojen puutteelliset vedeneristykset
Rakennuksen ulkopuolinen toimiva salaojitus	Puurakenteita maakosketuksessa
Puu-/betoniosien välinen kosteuden-eristyskaista	Orgaanisia materiaaleja ryömintätilan maapinnassa
Alapohjan ilmatilan riittävä korkeus ja riittävät tuuletusaukot joka puolella sokkeliä ja välisokkeleissa	Ulkopuolisen veden kulkeutuminen ryömintätilaan
Ryömintätilan maanpinta korkeammalla kuin ulkopuolen maanpinta	Sokkelin tuuletusaukkojen pienuus tai sulkeminen kesän aikana

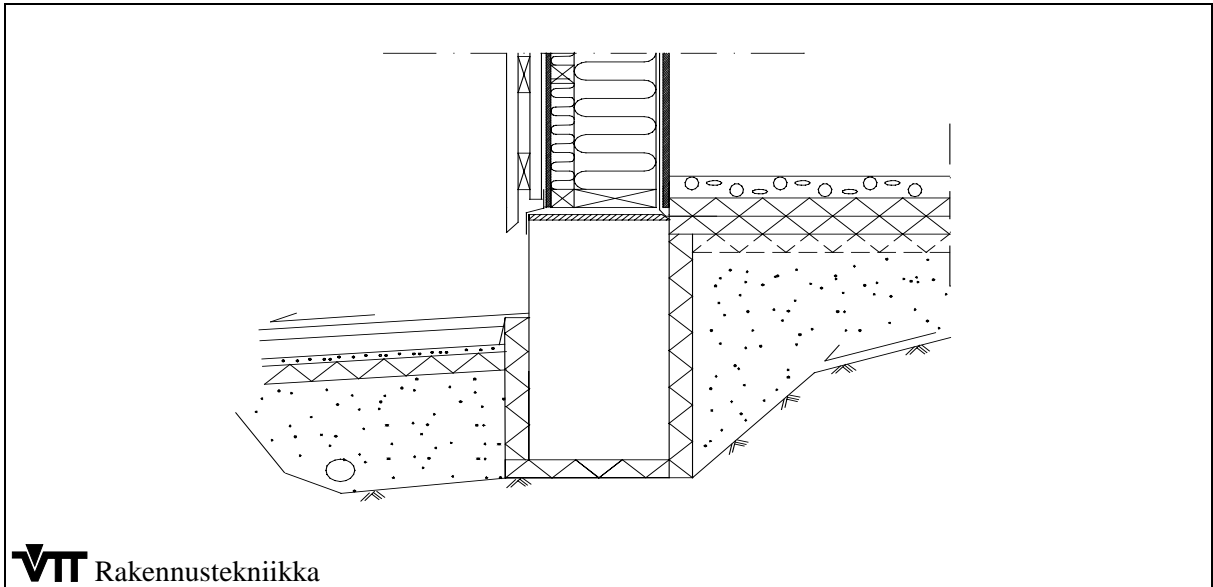
5.6 Ulkoseinän ja lattian liittymä

PARANTAA PITKÄAIKAISTOIMIVUUTTA	HEIKENTÄÄ PITKÄAIKAISTOIMIVUUTTA
Mitä ylempänä lattia on ulkopuolista maanpintaa	Vettä keräävät rakennuksen alapuoliset perusmaan tai kallion pinnan syvennykset
Rakennuksen ulkopuolinen maanpinta viettää riittävästi pois päin rakennuksesta	Höyrynsulkumuoveja joissakin lattian rakennekerroksessa
Lattian alla karkea hiekka-/sorakerros estämässä kapillaarista veden nousua	Märkätilojen puutteelliset vedeneristykset
Rakennuksen ulkopuolinen toimiva salaojitus	Orgaanista materiaalia kosketuksessa lattian alapuolisen hiekan kanssa
Puu-ulkoseinän alareunan ja betonisokkelin välinen kosteudeneristyskaista (esim. bitumihuopa)	Betonisokkelin ja puurakenteiden kosketus toisiinsa. Laastin tukkimat tuuletusraot tiilimuurauksessa
Painekyllästetty puu ulkoseinän alajuoksuna	Valesokkeliratkaisu
Ulkoverhouksen toimiva tuuletus	Orgaanisia materiaaleja lattian alapuolisessa hiekkatäytössä

Ulkoseinän alajuoksu riittävästi maanpinnan yläpuolella (yli 30 cm)	Ilma- ja lämpövuodot lattiarakenteen liittymässä
Betonilattian alapuoliset lämmöneristyskerrokset	Huonosti toimivat ikkunoiden vesipellit (vesi tunkeutuu seinän sisään)

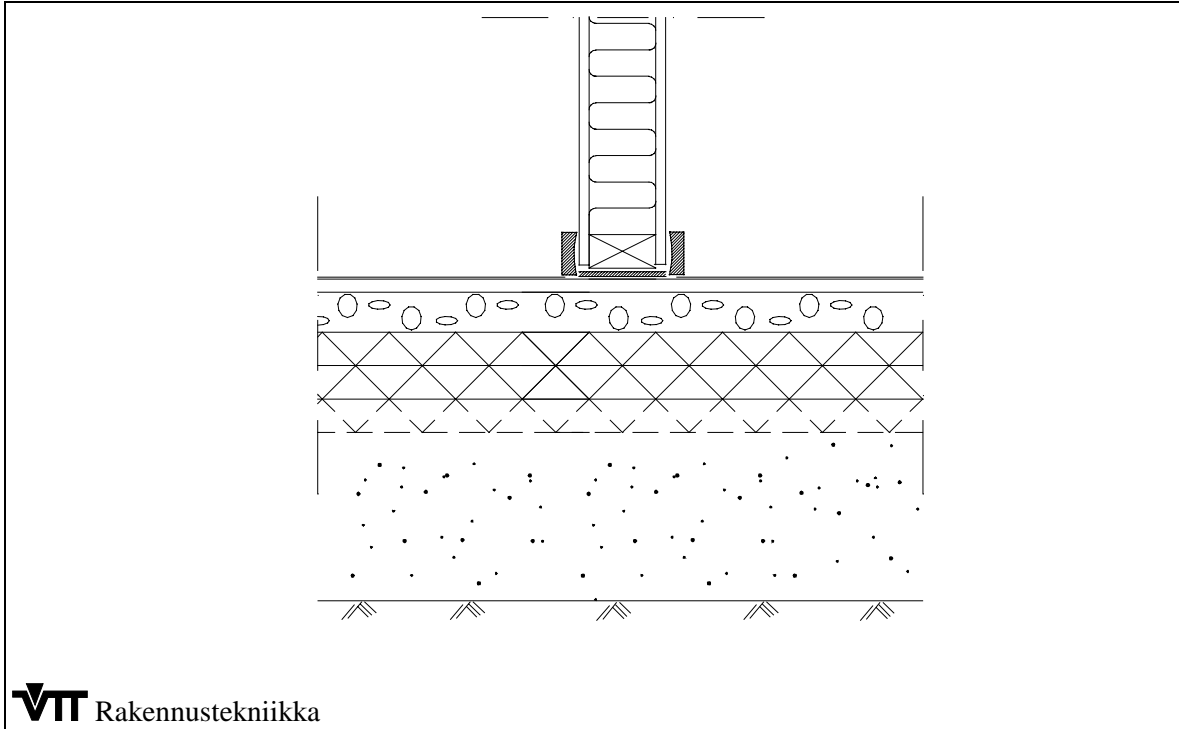
5.7 Kevytrakenteisen seinän liittymä lattiaan

PARANTAA PITKÄAIKAISTOIMIVUUTTA	HEIKENTÄÄ PITKÄAIKAISTOIMIVUUTTA
Mitä ylempänä lattia on ulkopuolista maanpintaa	Höyrynsulkumuoveja joissakin lattian materiaalikerroksessa
Lattian alapuolinen karkea hiekka-/sorakerros estämässä kapillaarista veden nousua	LV-putkia lattiarakenteissa ilman suojaputkia
Puuväliseinän alareunan ja betonilaatan/-anturan välinen kosteudeneristyskaista	Märkätilojen puutteelliset vedeneristykset
Painekyllästetty puu väliseinän alajuoksuna	Orgaanista materiaalia kosketuksessa lattian alapuolisen hiekan kanssa
Väliseinän alajuoksu lattiapinnan tasossa tai sen yläpuolella	Betonilaatan ja puurakenteiden kosketus toisiinsa
Betonilattian alapuoliset lämmöneristyskerrokset	Orgaanisia materiaaleja lattian alapuolisessa heikkätäytteessä
	Seinän verhouslevy kosketuksissa betonilaattaan

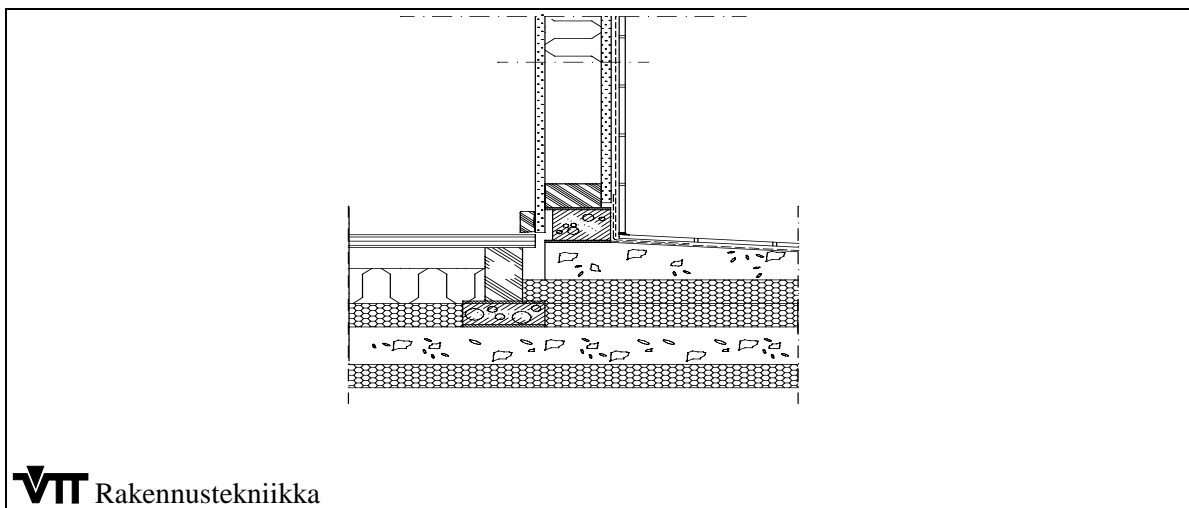
5.8 Kevytrakenteinen märkätila

Pintojen kuivaus käytön jälkeen	Seinän verhou levy kosketuksissa betonilaattaan
Riittävä ilmanvaihto ja tehostettu ilmanvaihto käytön aikana ja jonkin aikaa sen jälkeen	Lattian lämmöneristeiden huono asentaminen tai kokoonpuristumisen aiheuttama lattian ja seinän välisen liitossauman repeytymät

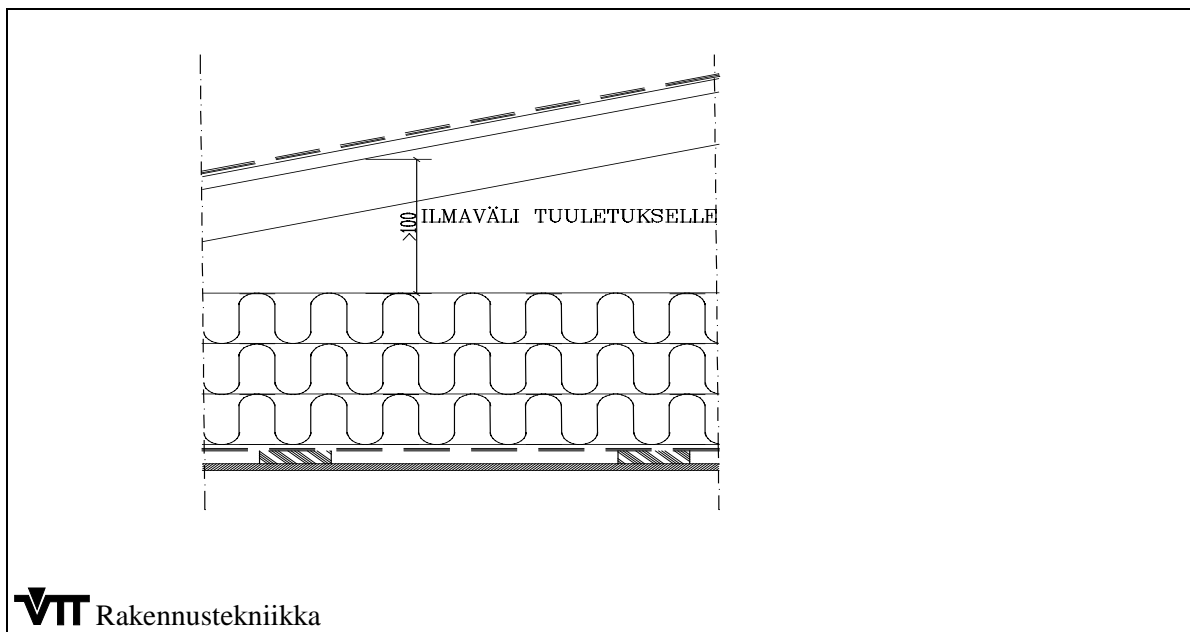
5.9 Yläpohja

PARANTAA PITKÄAIKAISTOIMIVUUTTA	HEIKENTÄÄ PITKÄAIKAISTOIMIVUUTTA
Kevytrakenteisen yläpohjan ilmansulku (höyrynsulku)	Yläpohjan puutteellinen ilmansulku (höyrynsulku). Sisäilman vuodot yläpohjaan.
Katteen alapuolinen jäykkä aluskate vietyä riittävän kauas räystäälle	Jään kertyminen katteen pintaan.
Yläpohjan tuuletustila riittävän suuri, myös vinojen kattojen osalla	IV-järjestelmästä kosteuskuormaa tuuletustilaan (vuotavat hormit, hormit päätetty tuuletustilaan)
Yläpohjan kunnollinen tuuletus	Liian loiva kattokaltevuus, "tasakatto"
Katon tasoerojen kohdilla vedeneristysten nostot yläpuoliseen rakenteeseen	Yläpohjan puutteellinen lämmöneristys (sulattaa lumen katolla)
Läpimenojen ja liitosten vedeneristykset	Lumen tunkeutuminen yläpohjaan
Kattoikkunoiden liittymien vedeneristykset	Tuuletustilan mataluus ja puutteellinen ilmanvaihto
Vesikaton järeissä kallistus/lämmityskaapelit	Lyhyet räystäät
Kattokaivojen oikea korkeusasema	Puutteelliset ja tukkeutuneet sadevesijärjestelmät. Vesi valuu seinille.
