# **Terveen saunan tekijät**

VTT Rakennus- ja yhdyskuntatekniikka

Saari, Mikko, Pallari, Marja-Liisa, Salonvaara, Mikael, Kääriäinen, Hannu, Viitanen, Hannu, Humala, Iris, Liski-Markkanen, Sari, Malin, Anne & Laitinen, Kirsi. Terveen saunan tekijät [Elements of healthy sauna]. Espoo 2002. VTT Tiedotteita – Research Notes 2144. 60 s. + liitt. 47 s.

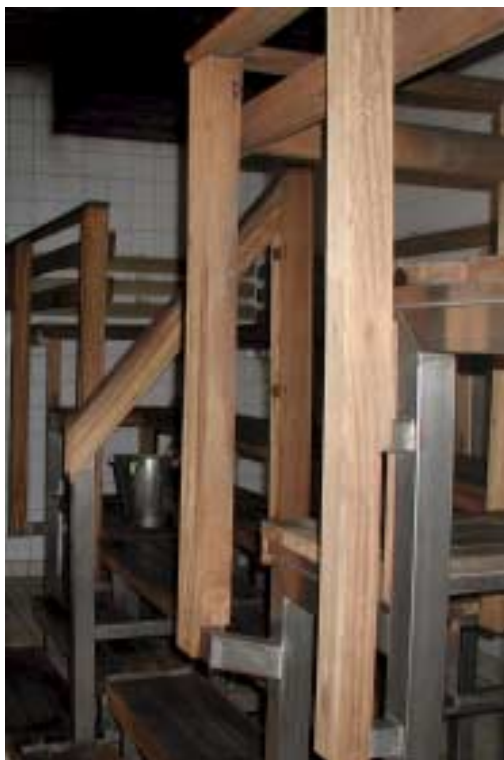
*Kuva 5. Saunan lauteiden alapintojen siivous voi olla joissakin tapauksissa hankalaa.*

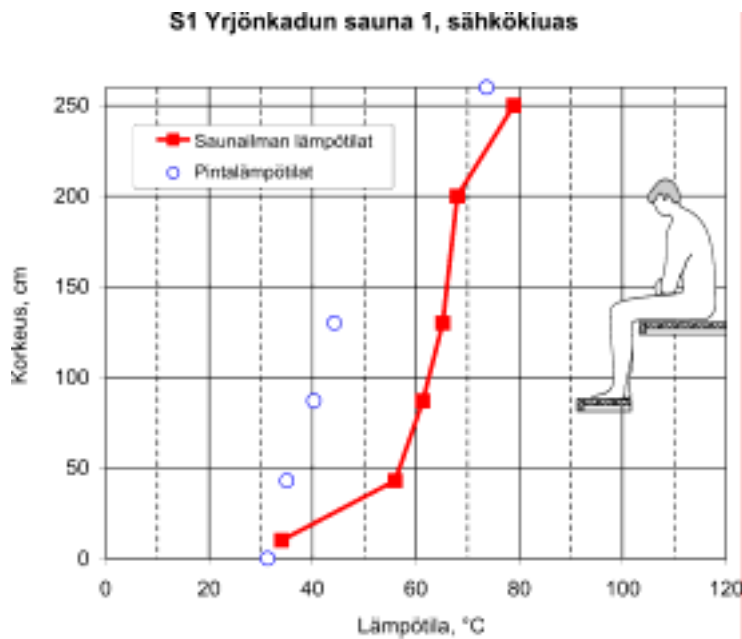
Kuva 17. Kaakelilauteisessa saunassa S1 ilman lämpötilajakauma oli lähes optimaalinen, mutta lämpötilataso oli liian matala. Syynä oli kiuastehon riittämättömyys. Tehontarvetta lisäsivät kaakelilauteet ja liian suuri poistoilmavirta. Kaakelilauteiden pintalämpötila oli noin 20 °C ilmaa viileämpi.

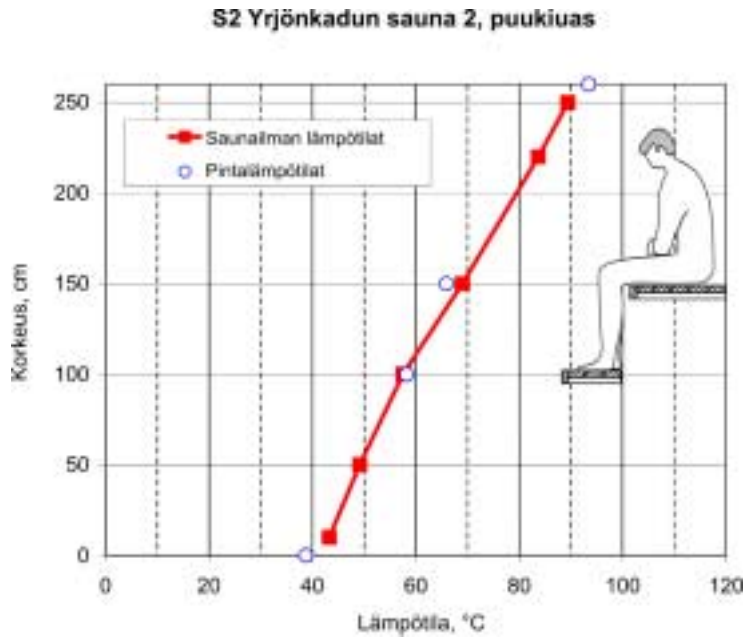
Kuva 18. Vaikka puulauteisessa saunassa S2 pään ja jalkojen välinen ilman lämpötila-ero oli lähes 30 °C, niin lämpötilataso oli riittävän korkea. Lisäksi kertalämmitteisen kiukaan pinnasta säteilevä lämpö lisäsi lämmön tunnetta. Puulauteiden pintalämpötilat olivat lähes samat kuin ilman lämpötila.

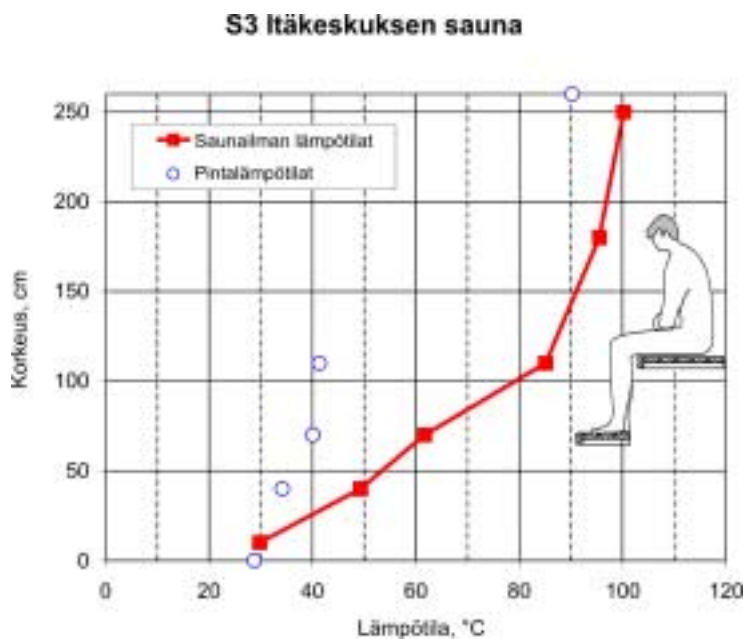
Kuva 19. Kaakelilauteisessa saunassa S3 ilman lämpötilajakauma oli hyvin epätasainen ja lämpötila oli korkea pään korkeudella. Saunan alaosan viileys selittyy kaakelipintojen suurella määrällä ja ilman sekoittumista heikentävillä umpikaiteilla. Kaakelilauteiden pintalämpötila on jopa 40 °C ilmaa viileämpi.

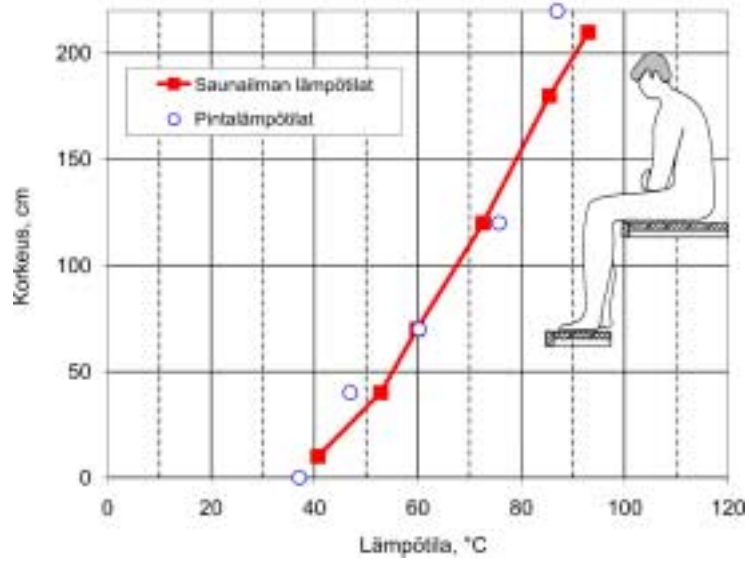
### S4 Uimastadionin sauna 1, miehet

Kuva 20. Saunassa S4 pään ja jalkojen välinen ilman lämpötilaero oli noin 25 °C, mutta lämpötilataso oli riittävän korkea. Puulauteiden pintalämpötilat olivat lähes samat kuin ilman lämpötila.

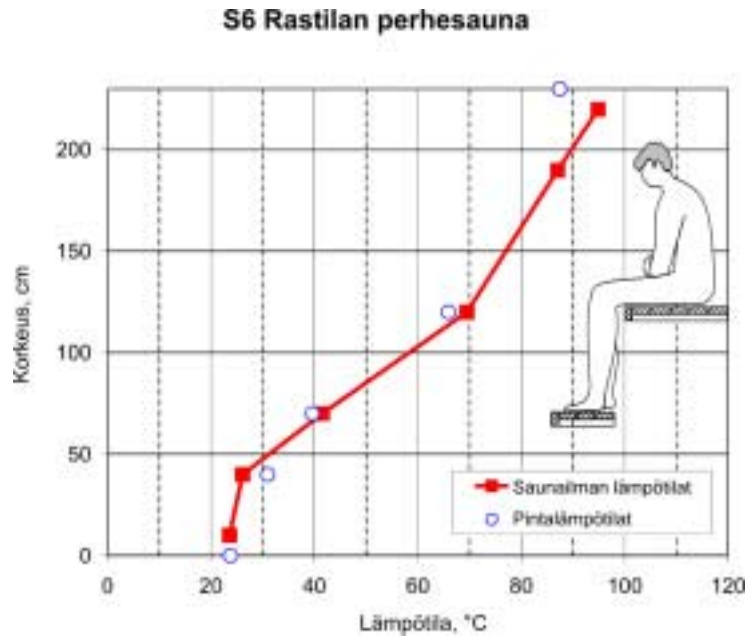
Kuva 22. Hirsiseinäisessä saunassa S6 pään ja jalkojen välinen ilman lämpötilaero oli peräti 50 °C. Saunan ilmanvaihto oli järjestetty puutteellisesti. Saunan katossa oli painovoimaisen ilmanvaihdon poistoventtiili, mutta ulkoilman sisäänottoa ei ollut. Ilmaa virtasi saunaan pesuhuoneesta oven alareunassa olevasta raosta viilentäen saunan alaosan.

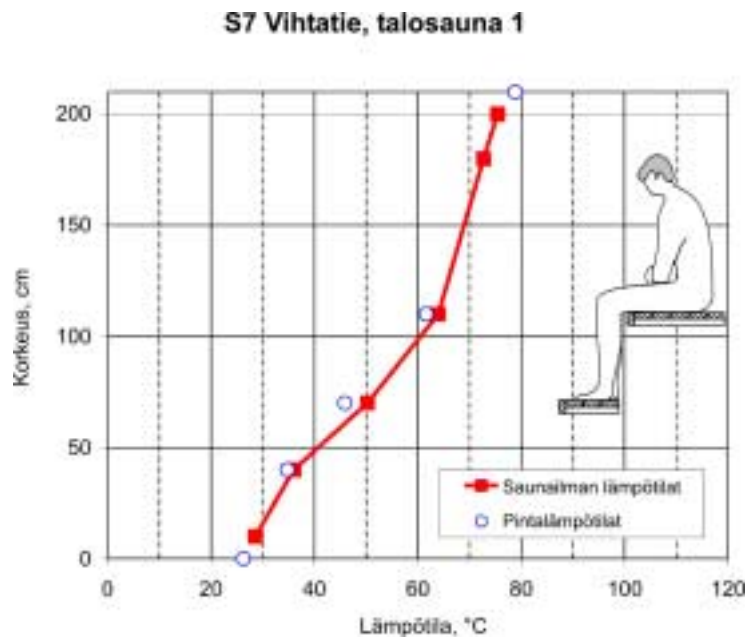
Kuva 23. Talosaunan S7 lämpötilajakauma oli melko tasainen, mutta saunan alaosa oli epäviihtyisän viileä puutteellisesti toteutetun ilmanvaihdon takia.

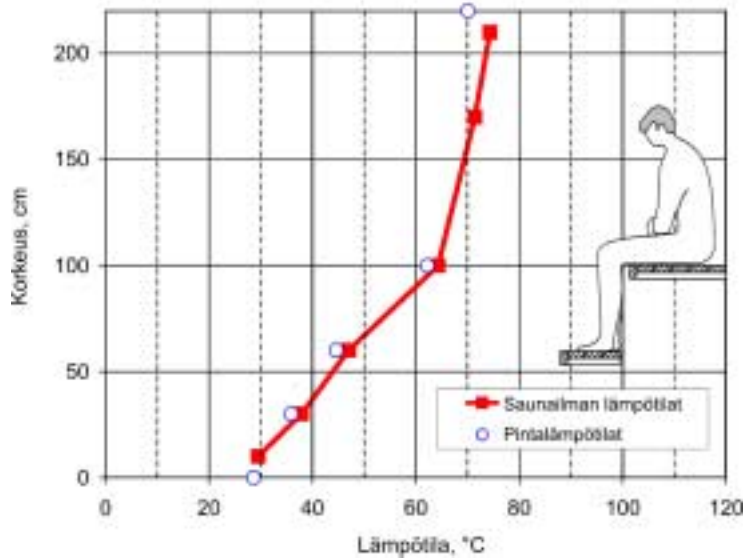
S8 Vastamäki, talosauna 2

Kuva 24. Talosaunan S8 lämpötilajakauma oli tasainen istumatason yläpuolella, mutta jalkojen tasolla ilma oli viileää.

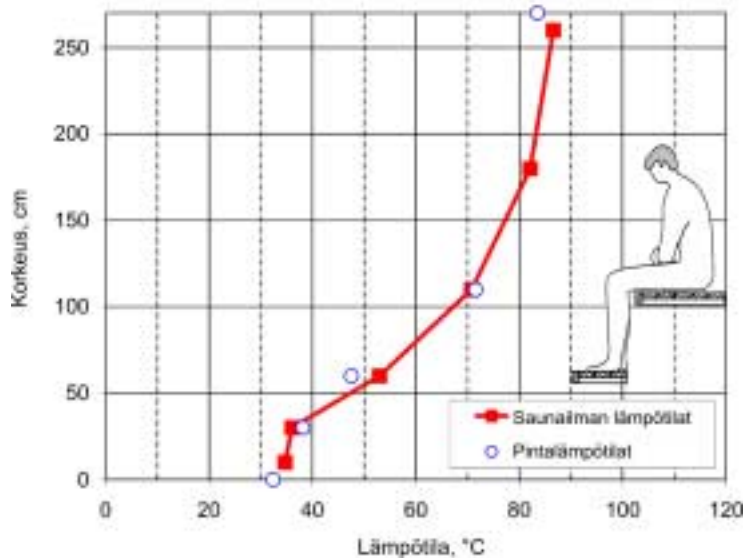
S9 Kiuaskuja, talosauna 3

Kuva 25. Talosaunan S9 lämpötilajakauma oli tasainen istumatason yläpuolella, mutta jalkojen tasolla ilma oli viileää. Näin siitäkin huolimatta, että ulkoilman otettiin kiukaan päälle ja poistoilma otettiin lauteiden alta. Mittausten mukaan lämmintä ilmaa (80–100 °C) virtasi ulospäin kiukaan päällä olevan ulkoilmaventtiilin kautta. Tällöin pesuhuoneesta tuleva ilma viilensi saunan alaosan. Tällaista virhetilannetta ei synny, jos käytetään koneellista tulo- ja poistoilmanvaihtojärjestelmää.
