Öljysäiliöiden suojarakenteiden kunto ja kunnonhallinta

CISTERI-projekti

VTT Rakennus- ja yhdyskuntatekniikka

Hannu Kääriäinen, Kauko Tulla & Erkki Vähäsöyrinki. Öljysäiliöiden suojarakenteiden kunto ja kunnonhallinta. CISTERI-projekti [Condition and condition management of the protective structures of oil tanks]. Espoo 2002. VTT Tiedotteita – Research Notes 2166. 33 s. + liitt. 22 s.

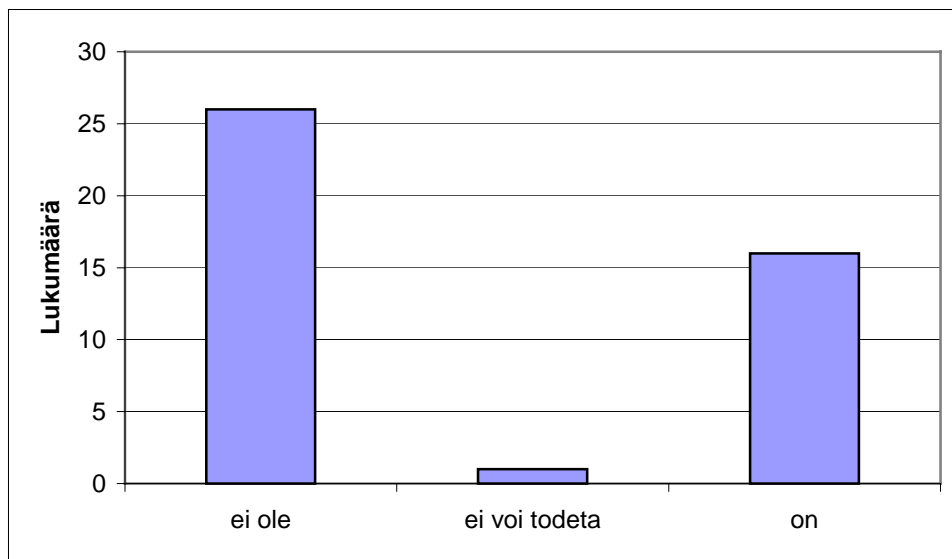
Suoja-aitaiden kuntoa tutkittaessa kiinnitettiin erityistä huomiota siihen, onko suoja-allas pitävä öljyn päästessä suoja-altaaseen. Siksi halkeamien esiintyminen suoja-altaan seinärakenteissa selvitettiin mahdollisimman tarkasti (kuvat 2 ja 3). Tarkastuksessa pyrittiin määrittämään suoja-altaan pinnan tiiveyden lisäksi suoja-altaan runkorakenteen kunto. Tutkimuksen mukaan 22 suoja-allasta (51 %) oli kunnossa. Suoja-altaista kymmenen (23 %) arvioitiin vuotaviksi. Neljässä kohteessa arvioitiin suoja-altaan runkorakenteen tarvitsevan korjaustoimenpiteitä, ja seitsemässä kohteessa korjaustarvetta oli suoja-altaan pintakerroksissa (slammaus).

Kuva 2. Suoja-altaan seinien halkeamat.

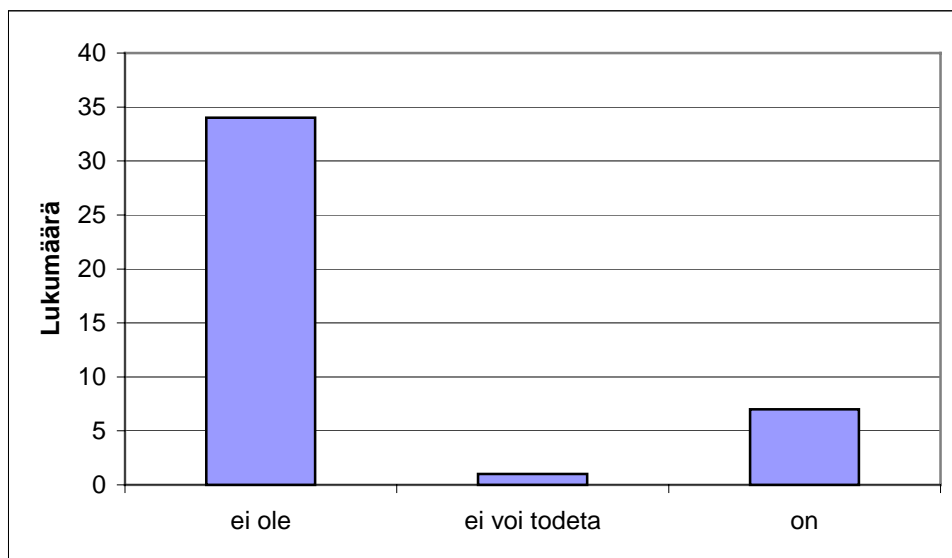
Kuva 3. Suoja-altaan lattian halkeamat.

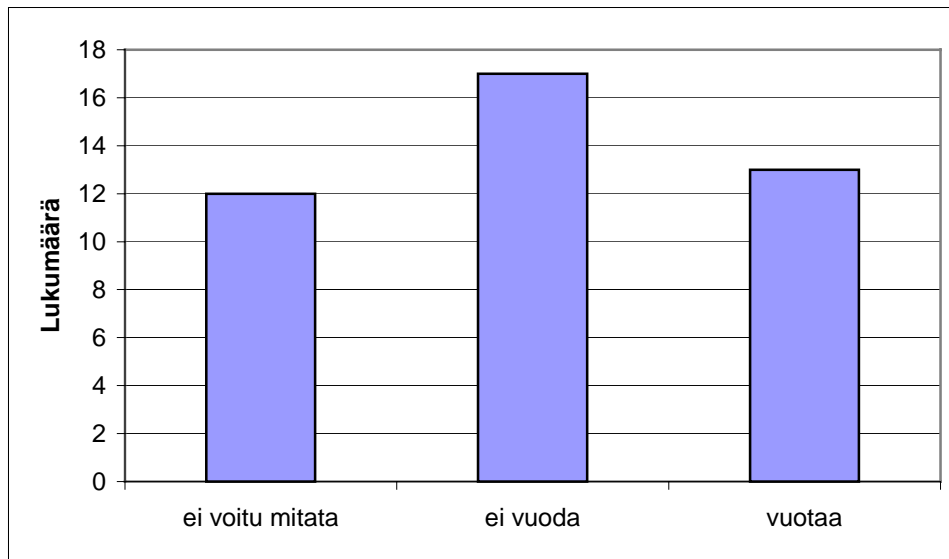
Ultraäänimittauksia ei voitu tilan ahtauden vuoksi tehdä 12 kohteessa (kuva 4). Suoja-altaista 13:ssa todettiin halkeamia tai hiushalkeamia, joista ultraääni kulkeutui lävitse (ilmavuotoreitti). Vuotoalue saattoi kuitenkin olla niin korkealla, että se ei aiheuta välttämättä korjaustarvetta.

Kuva 4. Ultraäänimittaustulokset.

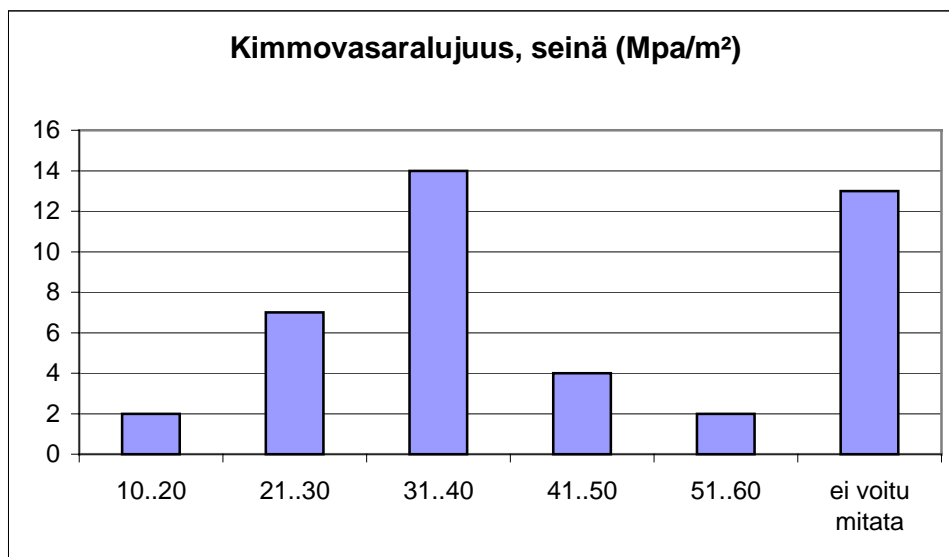
Kimmovasaratutkimukset tehtiin suoja-altaan lattialle ja seinille niissä kohteissa, joissa se oli mahdollista (kuva 5). Kimmovasaratutkimusta ei voitu tehdä tilanpuutteen vuoksi 13 suoja-altaan seinärakenteille ja 15 suoja-altaan lattiarakenteille. Yleisin suoja-altaan pintarakenteen lujuustaso oli 21–40 MPa/m². Vain kahdessa kohteessa lattian lujuus oli alle 20 MPa/m². Näissä tapauksissa materiaalin on katsottava olevan erittäin huokoista ja siten heikosti öljyä pidättävää.

Kuva 5. Suoja-altaiden seinien kimmovasaratulokset.

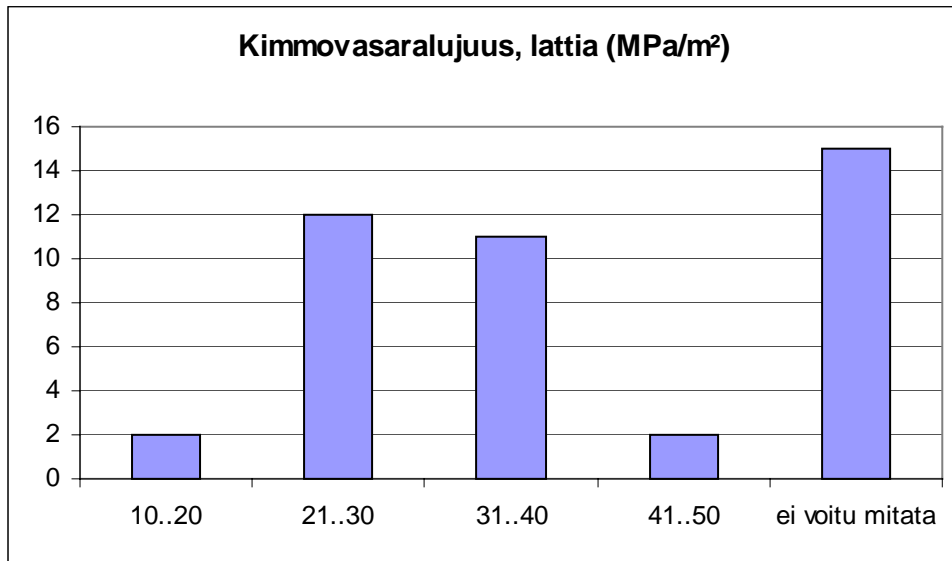
Suoja-altaiden seinistä saadut kimmovasaratulokset olivat samansuuntaisia kuin lattias-takin mitatut arvot (kuva 6).

Kuva 6. Suoja-altaiden lattioiden kimmovasaratulokset.

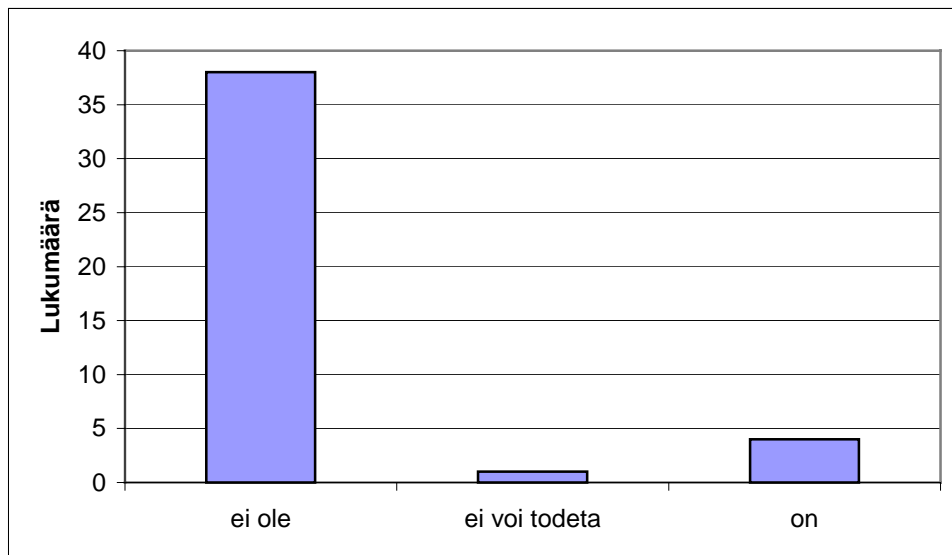
Sementtislammaukset olivat verrattain hyvin kiinni alustassaan (kuva 7). Vain neljässä tapauksessa slammaus oli irti. Sen sijaan slammauksessa oli todettavissa kosteuden aiheuttamaa hilseilyä 12 tapauksessa (kuva 8).

Kuva 7. Slammauksen irtoaminen suoja-altaassa.

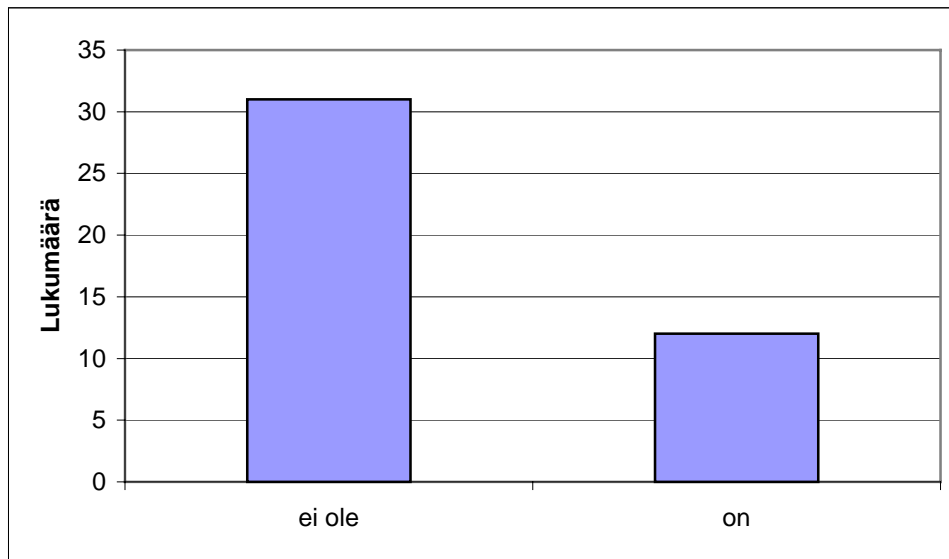
Kuva 8. Slammauksen hilseily suoja-altaissa.

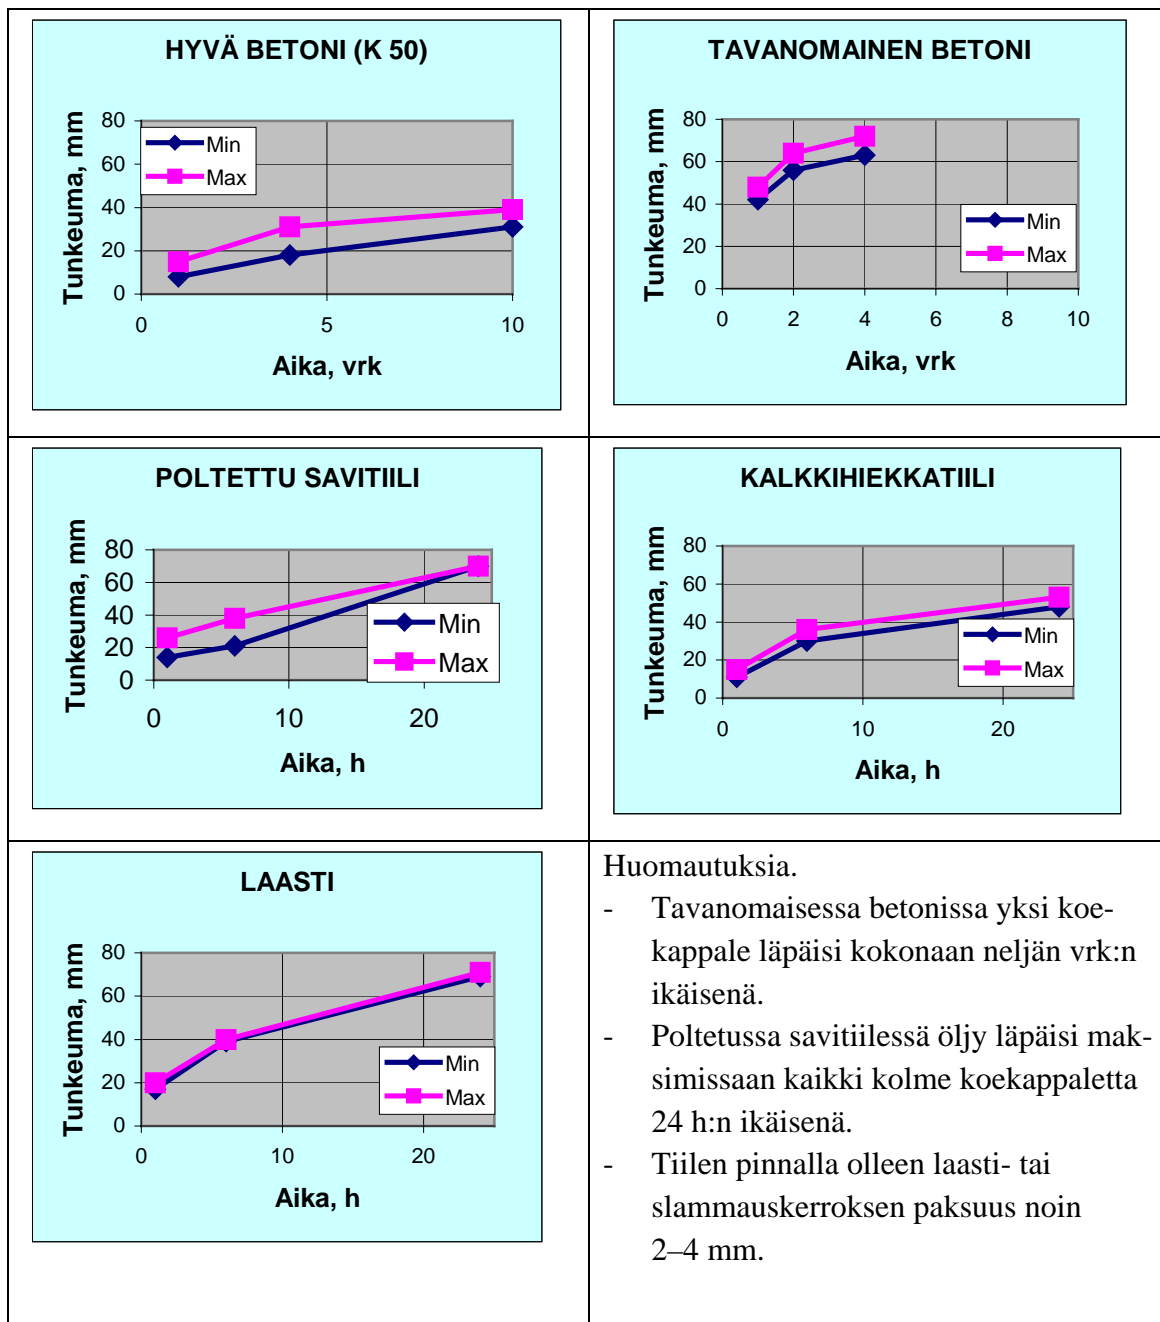
Kuva 9. Öljyn imeyttämiskokeiden tulokset. Huom. betonin osalta aika on ilmoitettu vuorokausina, muiden materiaalien osalta tunteina. Min tarkoittaa keskimääräistä minimi-tunkeumaa ja max keskimääräistä maksimitunkeumaa.

Tulosten perusteella on selkeästi nähtävissä, että kaikki tutkitut materiaalit imevät polttoöljyä. Tiileen imeytymisvyvyys oli noin 50–70 mm yhden vuorokauden aikana (poltettu savitiili läpäisi öljyn, tiilen paksuus oli 70 mm). Sementtilaastiin (laastiin, jota käytettiin tiilen slammauksessa) tunkeutumissyvyys oli samansuuruinen. Tavanomai-

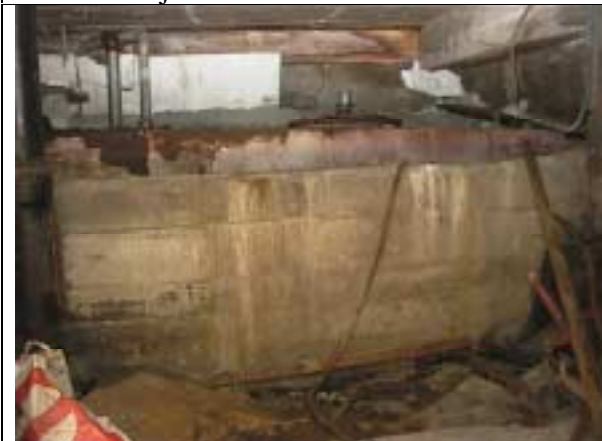
Kuva 5. Erittäin huonokuntoinen suoja-allas ja säiliörakennelma.

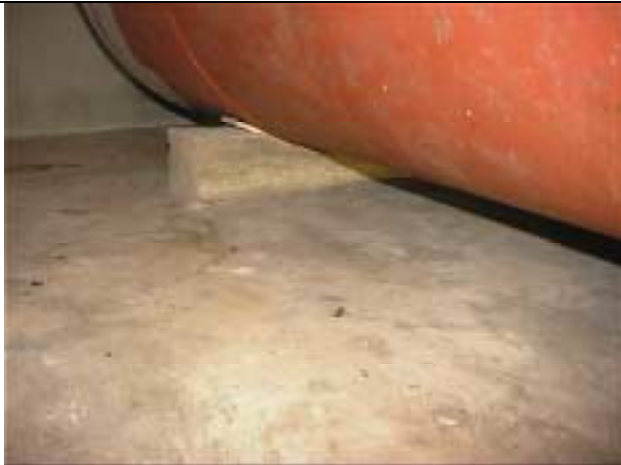
Kuva 7. Öljysäiliön alla oleva puinen tukirakenne.

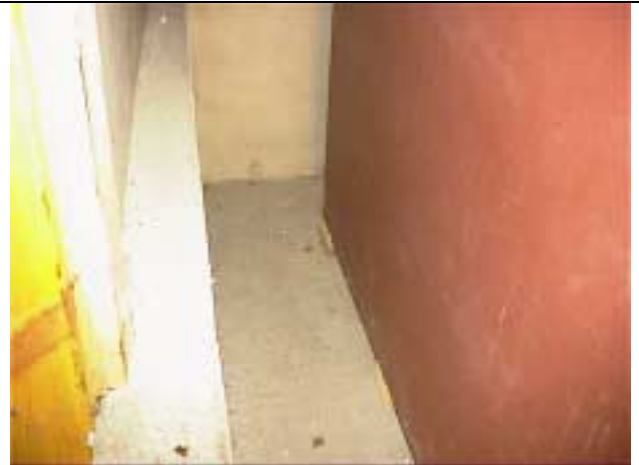
Kuva 8. Tukirakenteena lauta säiliön alla.

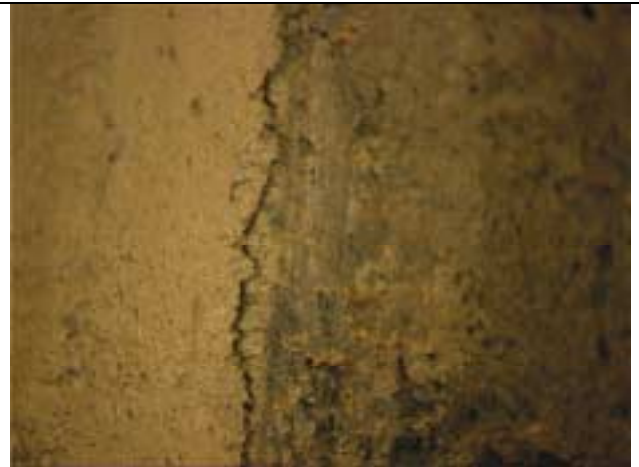
Kuva 10. Seinänurkkauksen halkeama suoja-
altaassa.

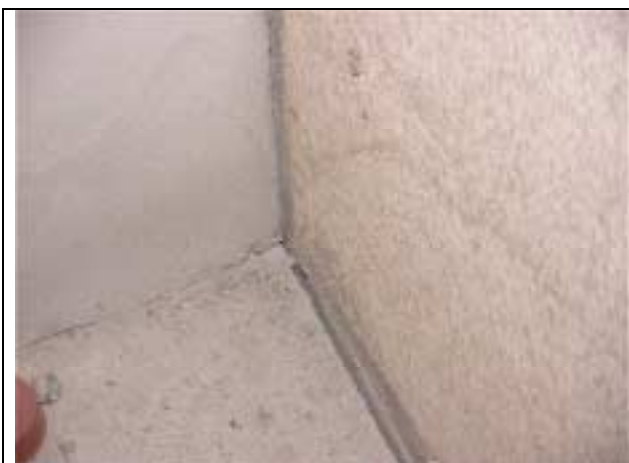
Kuva 13. Lattian ja seinän liitoksessa on rako, josta vuotanut öljy menee rakennuksen alle.

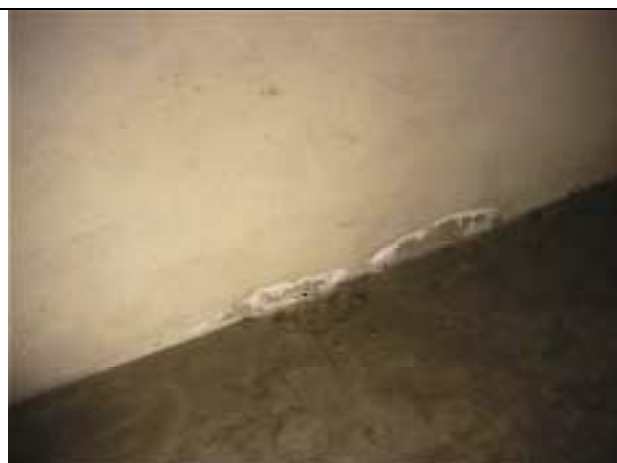
Kuva 14. Alunan muodostusta lattian rajassa kosteuden seurauksena.

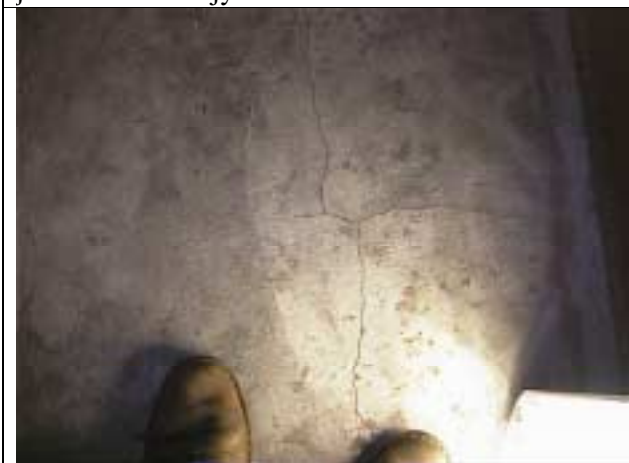
Kuva 15. Lattian halkeamia.

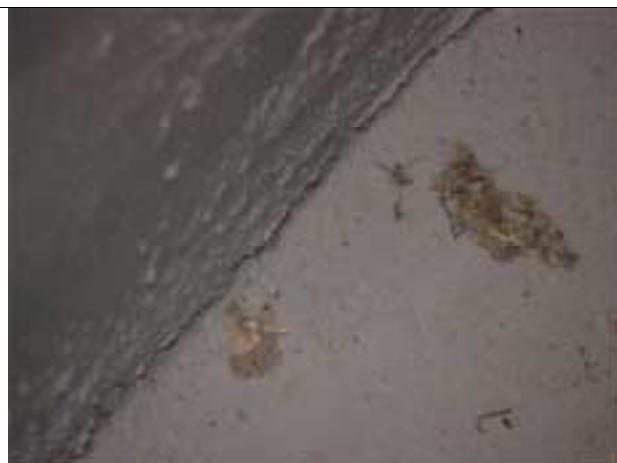
Kuva 16. Lattian rajan rako suoja-altaassa.

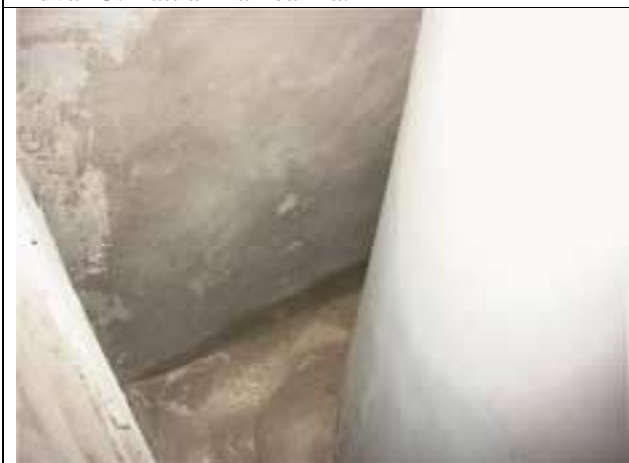
Kuva 17. Alunan muodostusta suoja-altaan rakenteissa.

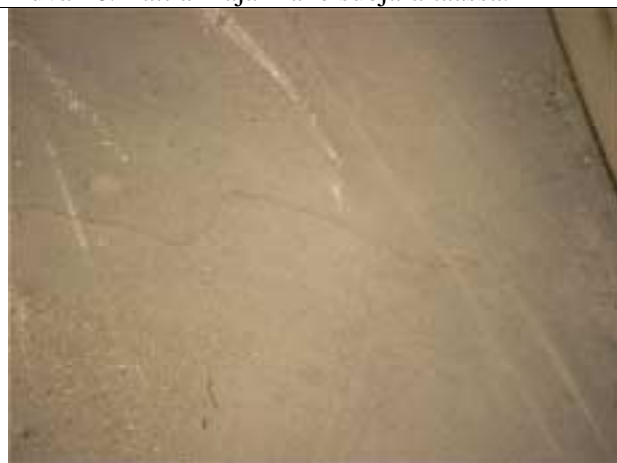
Kuva 18. Halkeama suoja-altaan lattiassa.
