**Tutkimusraportti  
BVAL73-001059**

**LINEAARIJOHTEEN KUNNONVALVONTA  
AKUSTISEN EMISSION, VÄRÄHTELYN JA ÄÄNEN  
MITTAUKSIN**

Mikko Mustonen ja Jyrki Tervo

**Espoo 03.11.01**

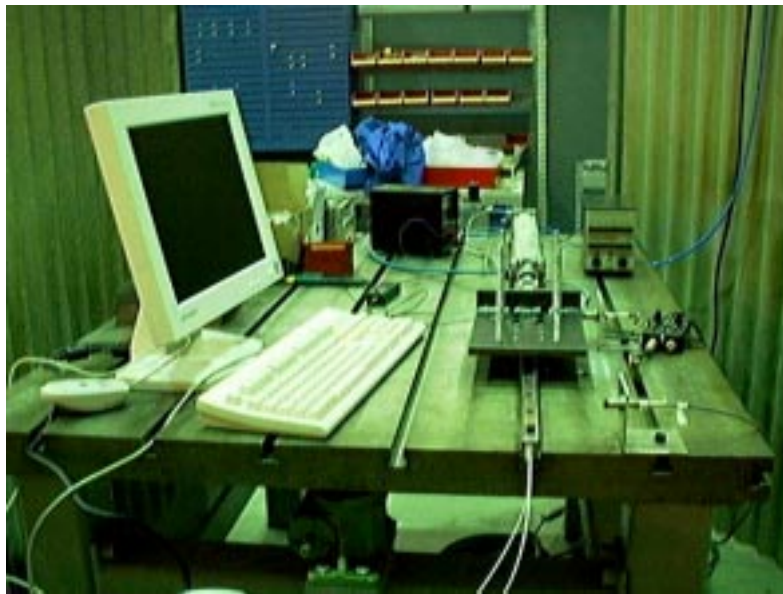
Kuva 1. Yleisnäkymä mittausjärjestelystä.

Linearijohde instrumentoitiin värähtelyn, äänen ja akustisen emission mittauksia varten. Yleisnäkymä mittausjärjestelyistä on esitetty kuvassa 1. ja mittausjärjestelmän kokoonpano on esitetty tarkemmin kuvan 2 kaaviossa. Koelaitte koostuu pöytään kiinnitetystä linearijohdekiskosta, kiskolla kulkevista linearijohdekelkoista, joita voi olla 1 tai 2 kpl, johdekelkkojen päälle asennettavasta kuormavaunusta, sekä kuormavaunua liikuttavasta paineilmasylinteristä. Releohjattu venttiili käyttää paineilmasylinteriä, joka liikuttaa kuormavaunua 20 cm liikematkalla edestakaisin. Liikkeen nopeutta säädetään käyttöilmanpaineella. Kokeissa nopeudeksi pyrittiin vakioimaan 88 edestakaista liikettä minuutissa, joka vastaa 0,59 m/s keskimääräistä liikenopeutta. Mittaukset tehtiin 4,40 kg kuormalla.

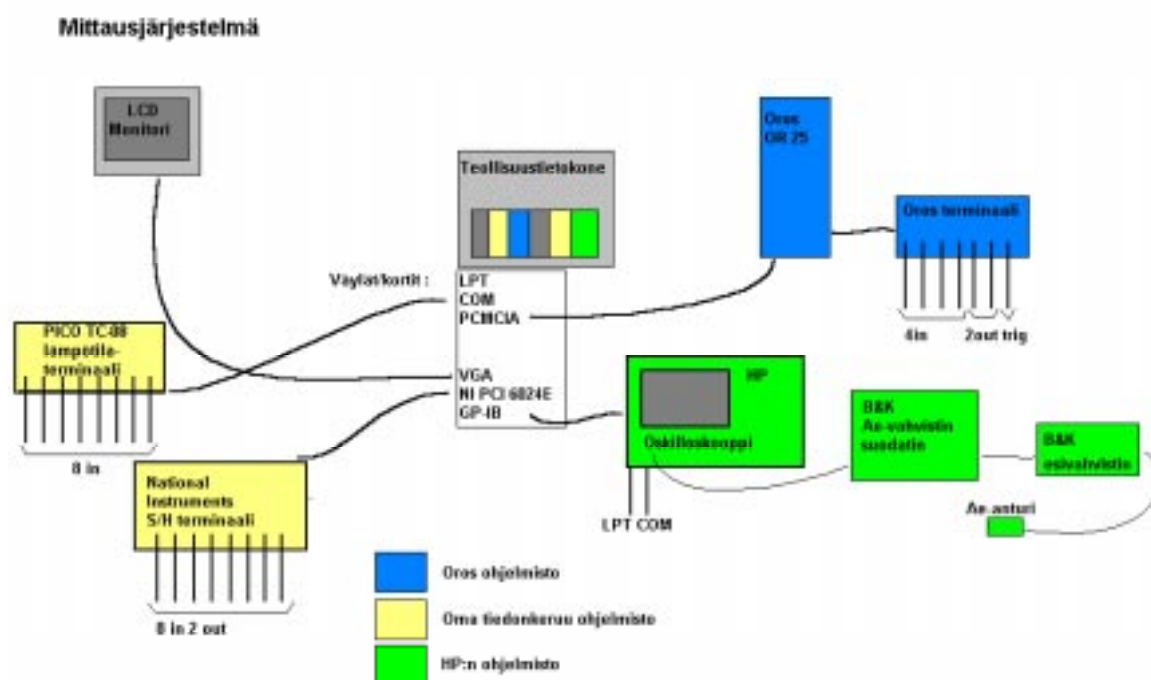
Kuva 2. Mittauksessa käytetty signaalin käsittely- ja tallennusjärjestelmä.

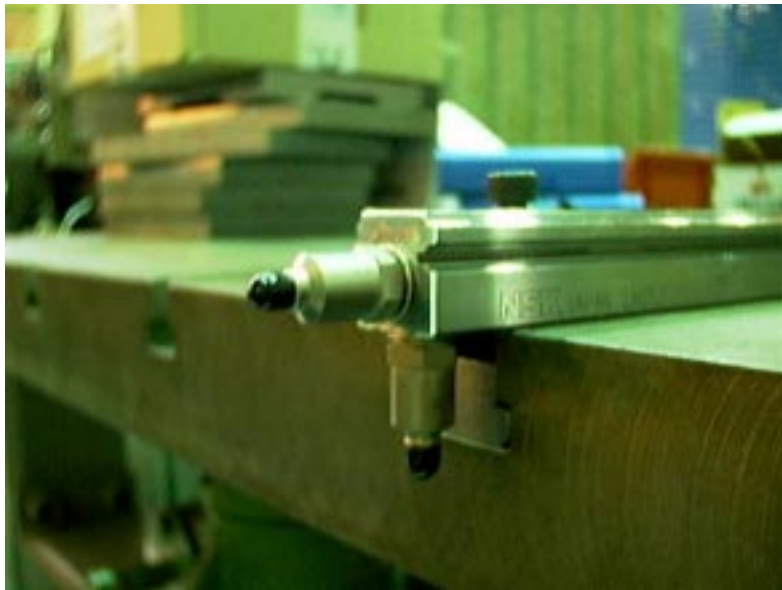
*Kuva 3. Kiihtyvyyssantureiden kiinnitys lineaarijohteen päässä.*

Värähtelymittauksiin käytettiin Kistler 8704 B50M1 kiihtyvyyssantureita, jotka kiinnitettiin lineaarijohteen päähän, katso kuva 3. Kiinnitykseen käytettiin liimattavaa sovitinta, johon anturi kiinnitetään ruuviliitoksella. Anturin herkkyys on  $102 \pm 2$  mV/g alueella 20 -10 000 Hz ja resonanssitaajuus 54 kHz. Anturit kytkettiin OROS PC-Pack -värähtelymittauslaitteeseen 2 metriä pitkällä koaksiaalikaapeleilla. Värähtelymittauslaitteessa on 2,4 mA vakiovirtasyöttö matalaimpedanssisille kiihtyvyyssantureille. OROS PC-Pack -mittauslaitteessa käytettiin vahvistusta 0 dB. Värähtelysignaalia tallennettiin taajuudella 51200 näytettä sekunnissa 1 sekunnin mittaisina jaksoina, 10 jaksoa kullakin johdekonstruktiolla.

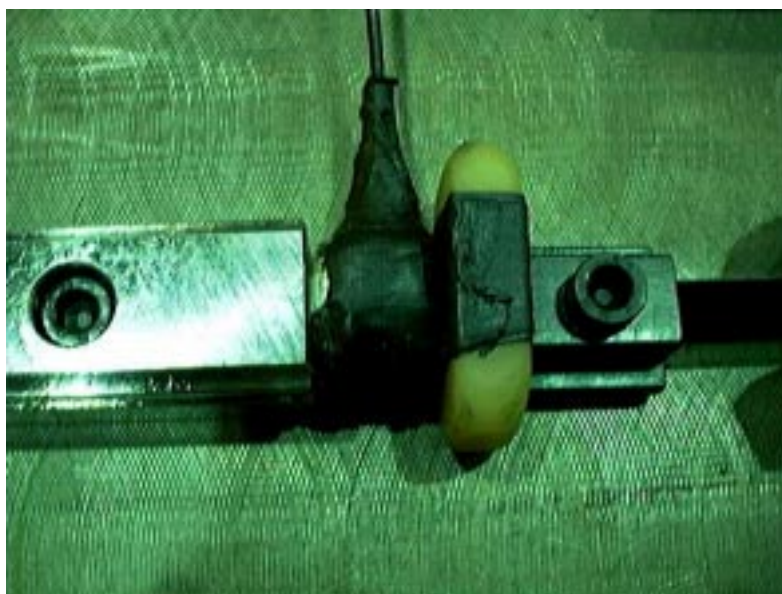
Kuva 5. AE-anturin kiinnitys lineaarijohteen päässä.

AE-anturi asennettiin lineaarijohdekiskon päähän esijännitetyllä puristusliitoksella, jossa jännitysvoima tuotettiin PVC-muovinpalalla. Anturin ja kiskon välinen kosketus ja signaalitie vahvistettiin voitelemalla kosketuskohta vaseliinilla. AE-anturin kiinnitys on esitetty kuvassa 5. Anturi ja muovipala päällystettiin itsevulkanoituvalla kumiteipillä kiinnipysymisen varmistamiseksi. Lineaarijohdekiskon liike kiskolla ääriasemasta toiseen vie n. 0,35 sekuntia. Mahdollisimman suuri osa tästä syklistä pyrittiin tallentamaan AE-näytteeseen. AE-signaalia tallennettiin 0,2 sekunnin mittaisina jaksoina näytteenottotaajuudella 5 miljoonaa näytettä sekunnissa, 10 jaksoa kullakin johdekonstruktiolla.

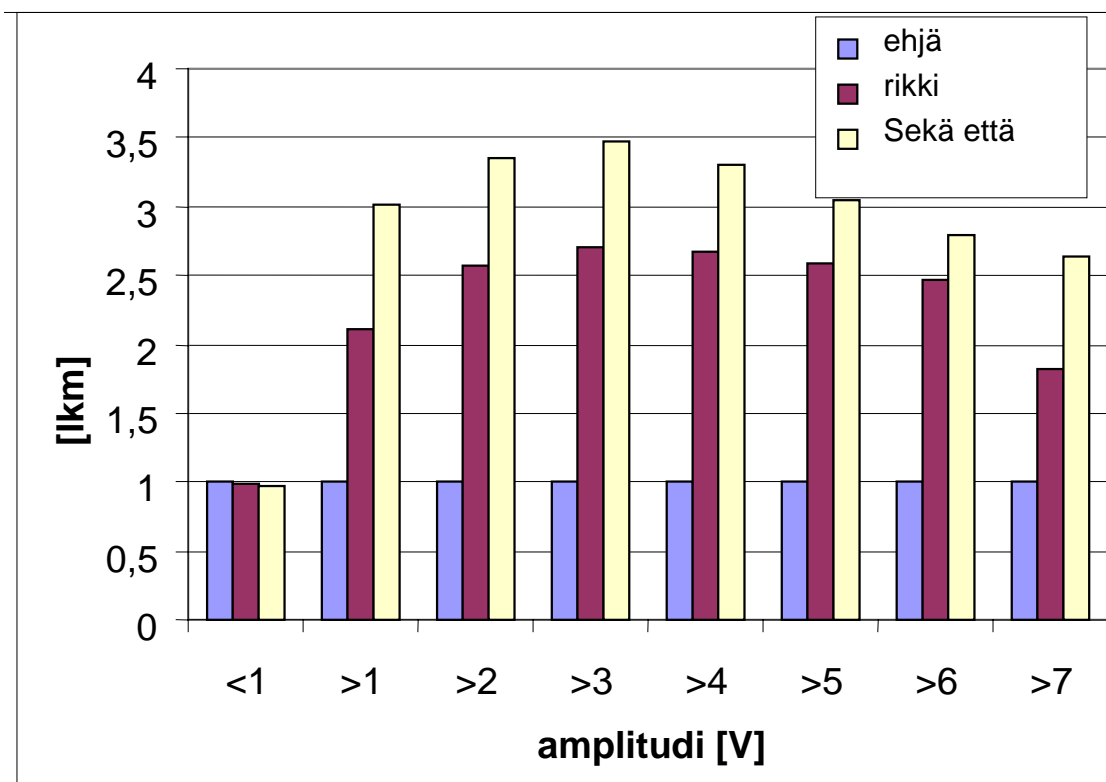
Kuva 6. AE-signaalien amplitudijakaumat normalisoituina.

AE-signaalia tutkittiin aluksi laskemalla tietyt amplitudirajat ylittävien näytteiden lukumäärä. Signaalin maksimiarvot olivat kaikilla konstruktiolla samat, 8,5938 V ja minimi samoin -8,1250 V. Kullakin konstruktiolla tallennettiin 10 näytettä, joissa kussakin on 1 000 000 pistettä. Taulukossa 1 on esitetty signaalipisteiden jakautuminen amplituditasoille alle 1V, yli 1V, yli 2V, yli 3V, yli 4V, yli 5V, yli 6V ja yli 7V. Taulukossa 2. ja kuvassa 6. on esitetty amplitudijakauma normalisoituna.

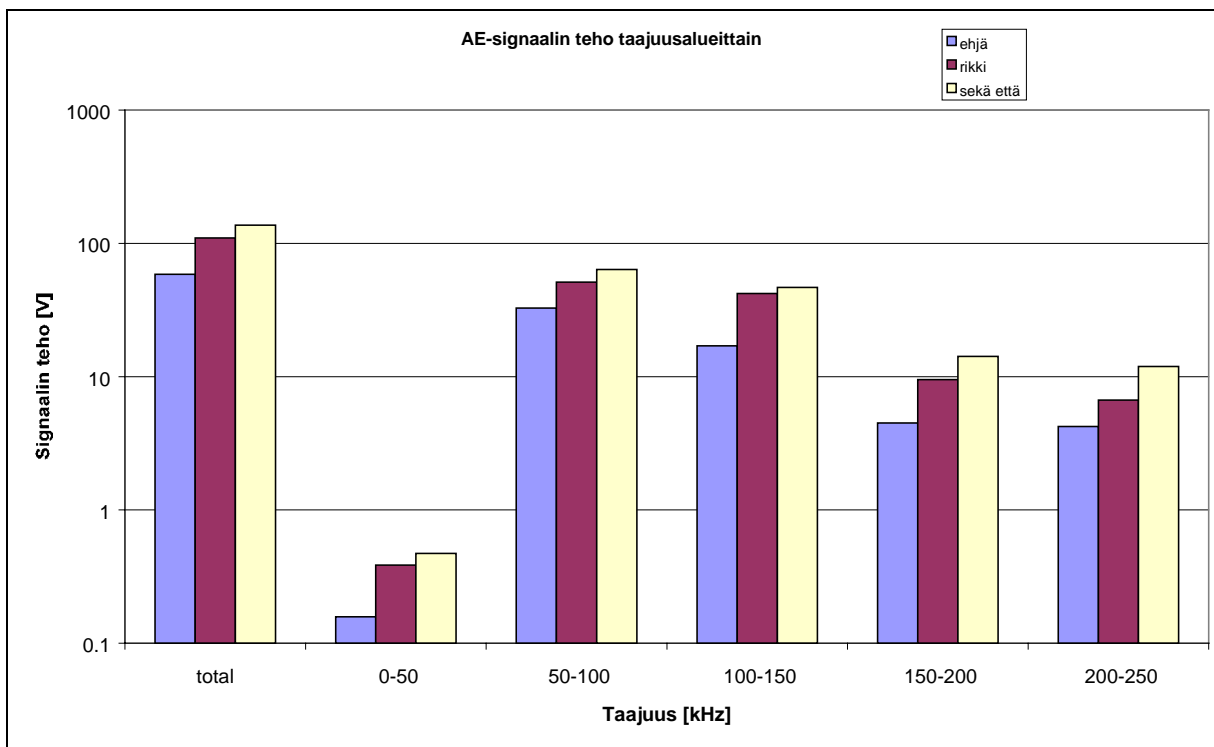
Kuva 8. AE-signaalin teho taajuusalueittain.

Kuvissa 8. ja 9. sekä taulukoissa 3. ja 4. esitetään AE-signaalien teho taajuusalueittain. Kuvissa 10.-12. on esitetty näytteet AE-signaaleista eri konstruktiolla. Näytesignaaleiksi on valittu kullakin konstruktiolla mitattujen kymmenen näytteen joukosta se, jolla on kyseisellä konstruktiolla suurin itseisarvon keskiarvo.

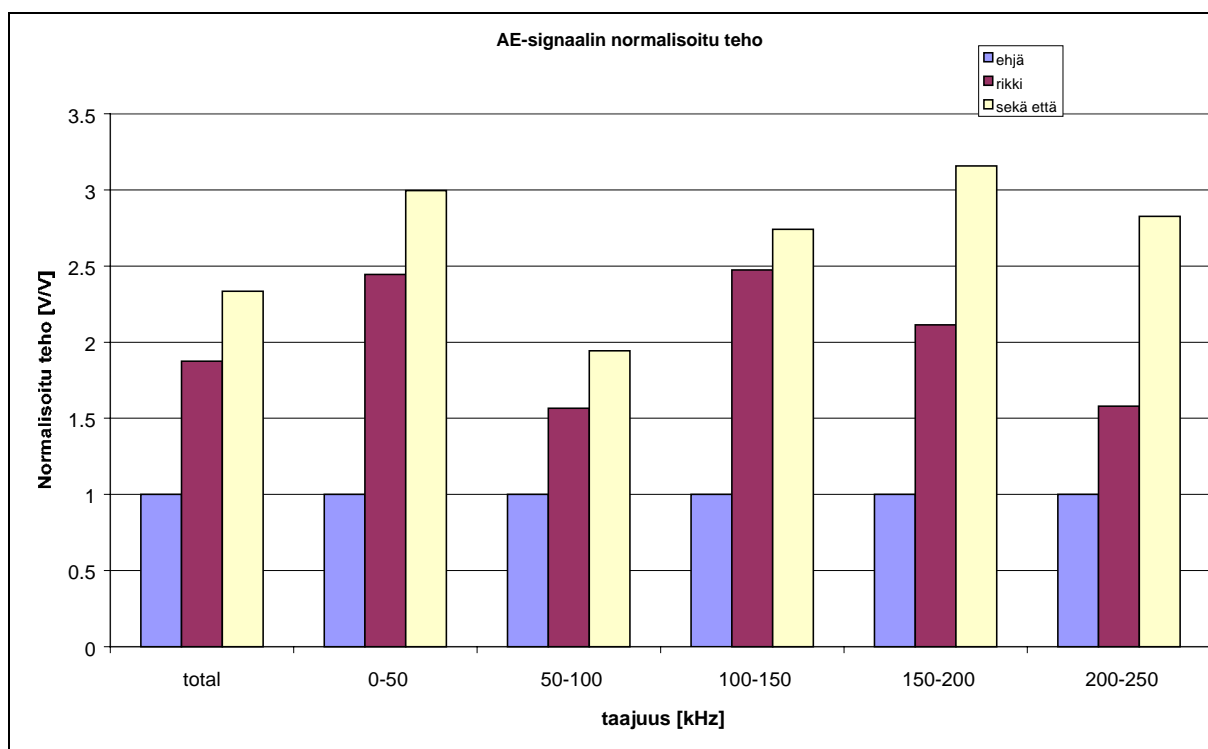
Kuva 9. AE -signaalin teho taajuusalueittain, normalisoituna.

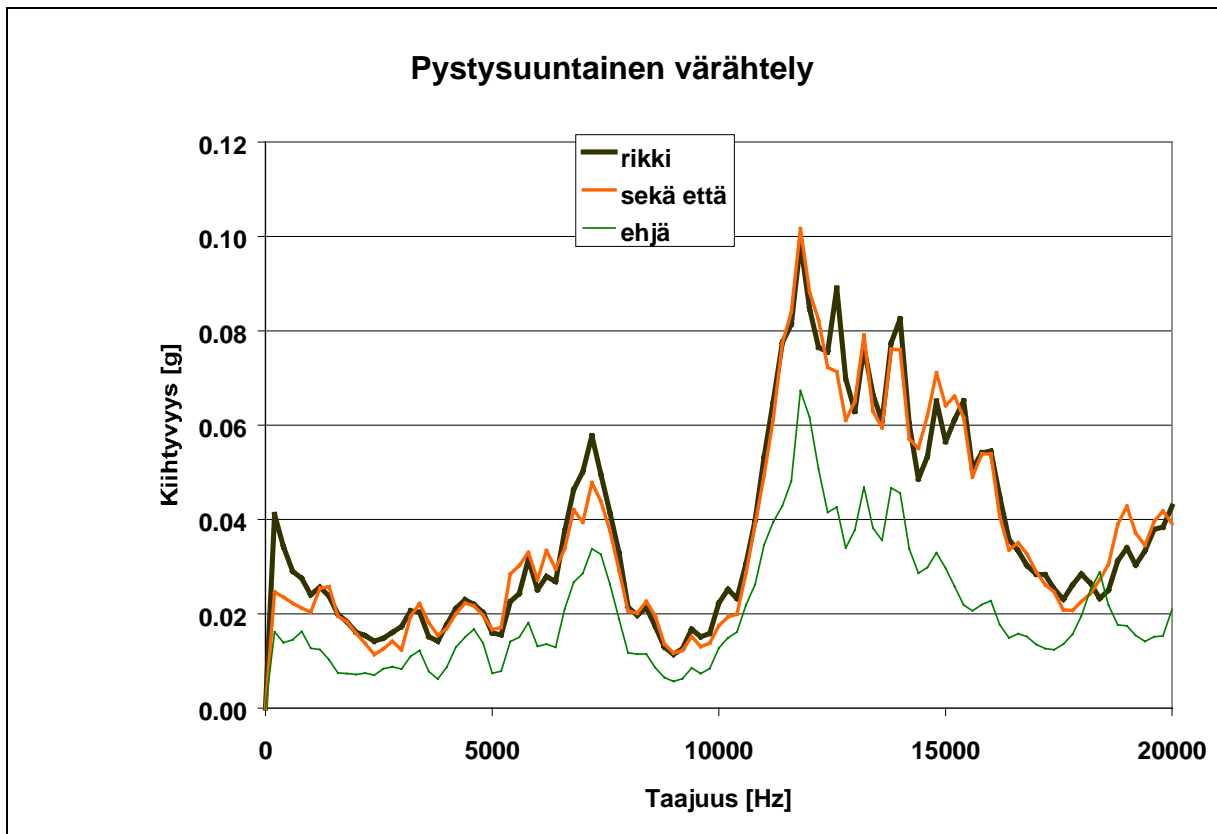
Kuva 13. Pystysuuntaisen värähtelykiihtyvyyden keskiarvostetut spektrit.

Värähtely- ja äänimittausten tulokset analysoitiin OROS- spektrianalysointilaitteella. Vaaka- ja pystykihtiyyden, sekä mikrofonin jännitteen spektreistä laskettiin tehot taajuuskaistoille 0-5 kHz, 5-10 kHz, 10-15 kHz, 15-20 kHz, sekä koko alueen 0-20 kHz spektrin teho. Kuvissa 13., 14. ja 15 esitetään pystysuuntaisen ja vaakasuuntaisen värähtelykihtiyyden, sekä mikrofonijännitteen keskiarvostetut spektrit eri lineaarijohdinkonstruktioille. Spektritehojen laskentatulokset esitetään normalisoituina kuvissa 16., 17. ja 18.

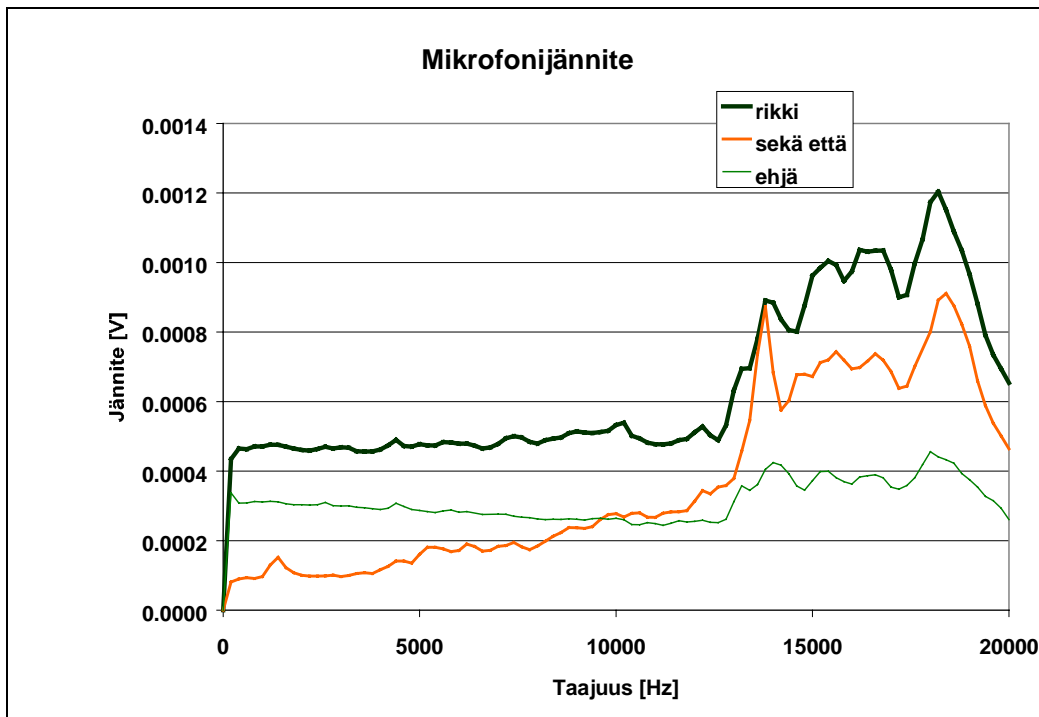
Kuva 15. Mikrofonijännitteen keskiarvostetut spektrit.

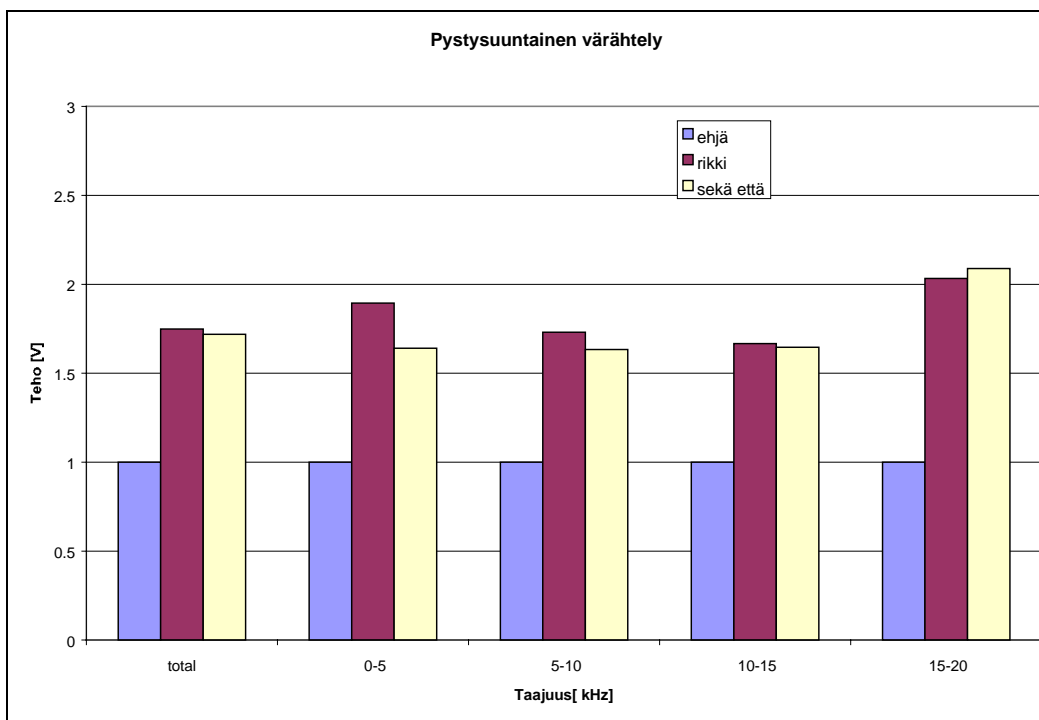
Kuva 16. Pystysuuntaisen värähtelykihtyvyyden spektritehot taajuusalueittain.

Pystysuuntaisessa värähtelykiihtyvyydessä vaurio erottuu parhaiten taajuusalueella 15-20 kHz, kun taas vaakasuuntaisessa värähtelykiihtyvyydessä parhaimman indikaation antaa taajuusalue 0-5 kHz. Mikrofonin signaalissa amplitudien ero on suurin alueella 15-20 kHz.

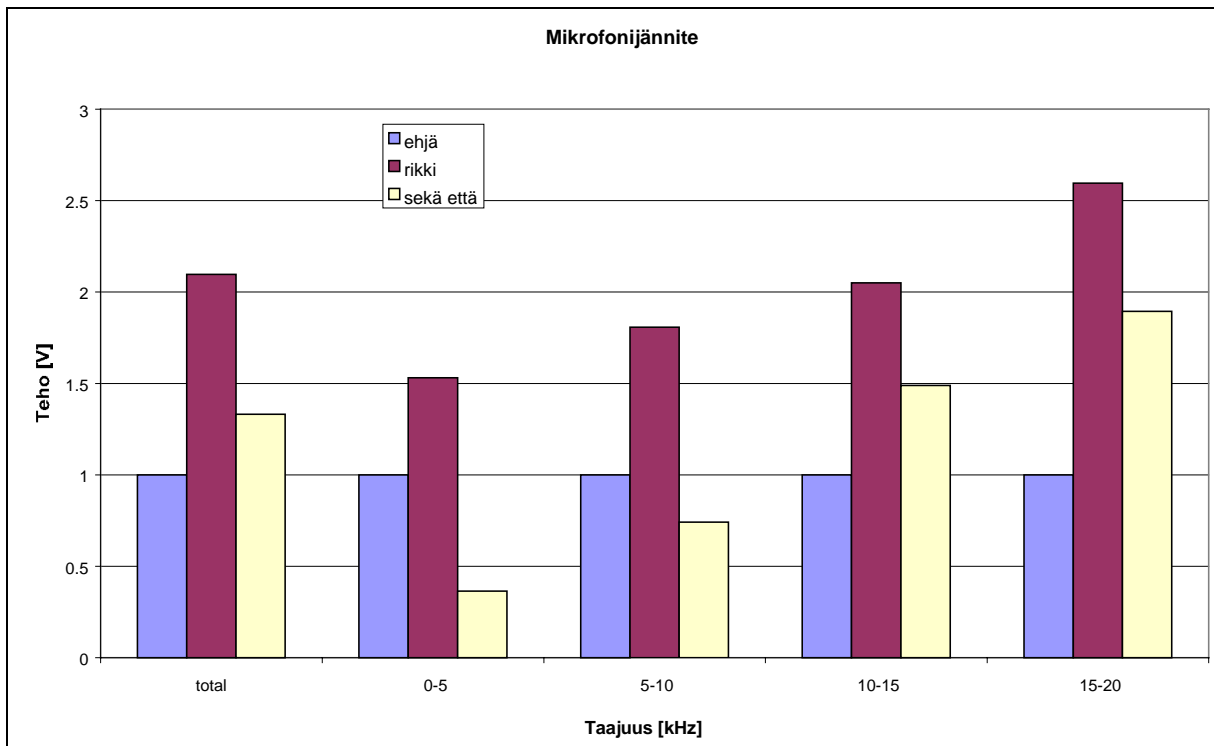
Kuva 18. Mikrofonijännitteen spektritehot taajuusalueittain.
