(Oulu: Kasarmintien ylikulkusilta 10.2.06)

Kahden sillan kansilaattojen RH-seurantamittaukset

Tehtävä	Kahden sillan kansilaattojen RH-seurantamittaukset

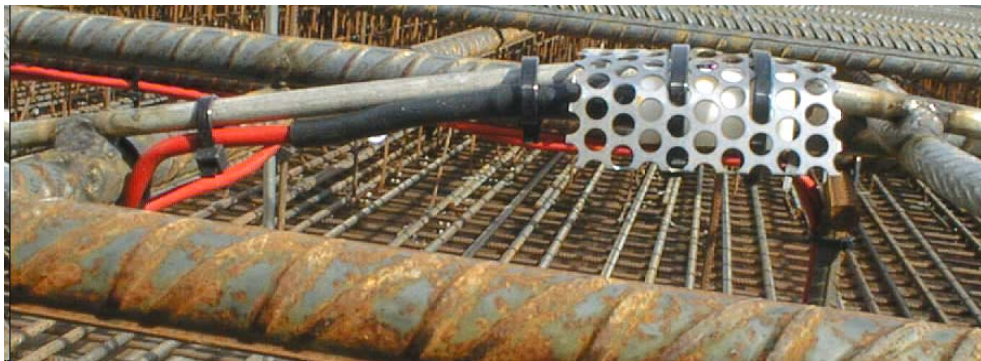
Kuva 1. Betonin sisään valettava MS-sensori metalliverkolla suojattuna (Väyrynen, R. 2000).

Rakenteisiin on ennen betonivalua asennettu ruotsalaisvalmisteiset MS-sensorit. Anturi mittaa kosteutta ja lämpötilaa. Sensoreita käytetään ja myydään Ruotsissa vielä tänäkin päivänä. FuktCom AB-niminen yritys myy ja valmistaa anturia. Anturin (Sahlen sensor, MS 102) hinta on nykyisin noin 93€ (FuktCom AB).

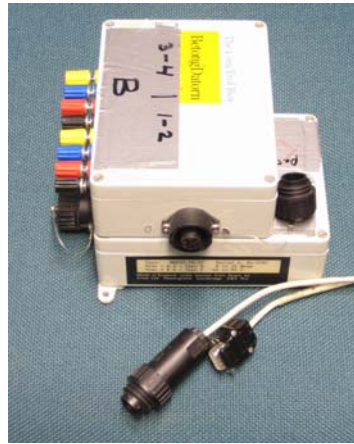
Kuva 2. Kaksi mittauksissa käytettyä loggeria ja datakaapeli.

Anturien mittauksessa käytetty loggeri on Grantin valmistama (Kuva 2). Loggerilla voidaan mitata kerralla kahta MS-sensoria. Kussakin MS-sensorissa on kaksi johtoa lämpötila- ja kosteusmittausta varten, joten loggerissa tarvitaan kahdeksan kanavaa. Loggerilla voidaan mitata lämpötila välillä -40 ja +85°C ja resistanssi välillä 0 ja 25M Ω , mikä vastaa noin RH 100–75%.

Loggerin muistikapasiteetti on 32000 (BetongDatorn Handbok 1995), eli kun kaikki kanavat ovat käytössä, saadaan 8000 mittauskertaa jokaiselle mittaussuurelle. Mittaustaajuus on mahdollista ohjelmoida halutuksi välillä 1-99 min. Tässä selvityksessä tehdyissä mittauksissa käytetyllä 90 min mittaustaajuudella voidaan siis muistikapasiteetin puolesta mitata 500 päivää. Mittaustaajuus vaikuttaa virran kulutukseen, mikä haluttiin minimoida.

Loggeri saa virran kuudesta 1,5 V paristosta (AA). BetongDatorn käsikirjan mukaan paristot riittävät noin neljän kuukauden mittaukseen normaalikäytössä. Kylmässä pattereiden toiminta heikkenee, mikä lisää toimintaepävarmuutta. Jos loggerin virransaanti keskeytyy, laitteen muisti nollautuu. Virran saannin varmistamiseksi loggereihin rakennettiin lisävirtalähteet ja käytettiin hyvin pakkasta kestävää paristotyyppiä (Duracell Ultra M3). Ladattavien akkujen käyttö olisi mielekästä, mutta niiden pakkasenkesto ei ole tietyvästi yhtä hyvä kuin paristojen.

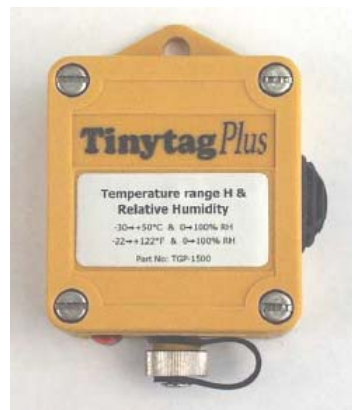
Kuva 4. Ulkoilman olosuhteiden mittauksessa käytetty loggeri (Gemini Data Loggers, 2006).

Ulkoilman olosuhteet (suhteellinen kosteus ja lämpötila) mitattiin samanaikaisesti rakenteista tehtävän mittauksen kanssa sillalla olevien mittauslaatikoiden läheisyydestä. Mittaukset tehtiin Tinytag Plus-minidataloggereilla (Kuva 4, Liite 1: Loggerin tekniset tiedot). Mittausloggeri mittasi ja tallensi mittaus-tulokset 90 min välein. Loggerit oli suojattu metallisella suojalla, joka oli pohjasta avoin.

Loggerissa on kapasitiivinen suhteellisen kosteuden anturi. RH-anturin reagointiaika on noin 10 s ja tarkkuus ± 3 % -yksikköä (25°C , RH 90 %). Mittausalue on 0-100 % RH. (Gemini Data Loggers, 2006)

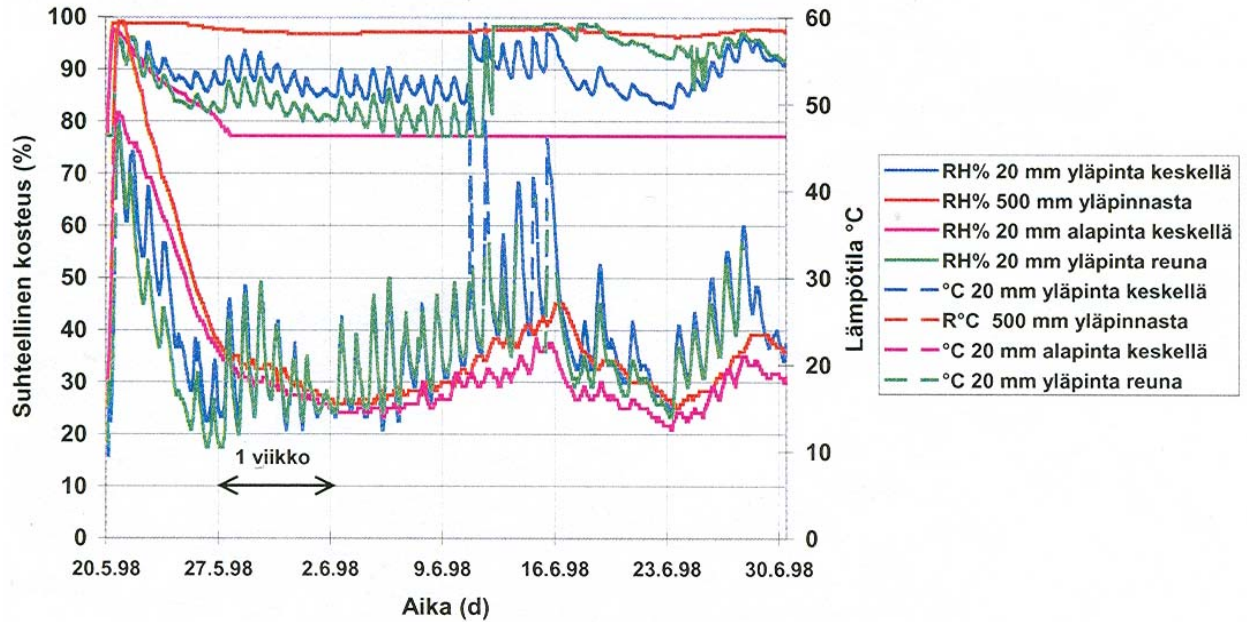
Kuva 7. Mittaustulokset Gräsanojan risteyssillalta (20.5.1998 - 1.7.1998) (Paroll, H. 2001).

Osa aiemmin saatujen kosteus- ja lämpötilamuutosten tuloksista esitetään kuvissa 7 - 9.

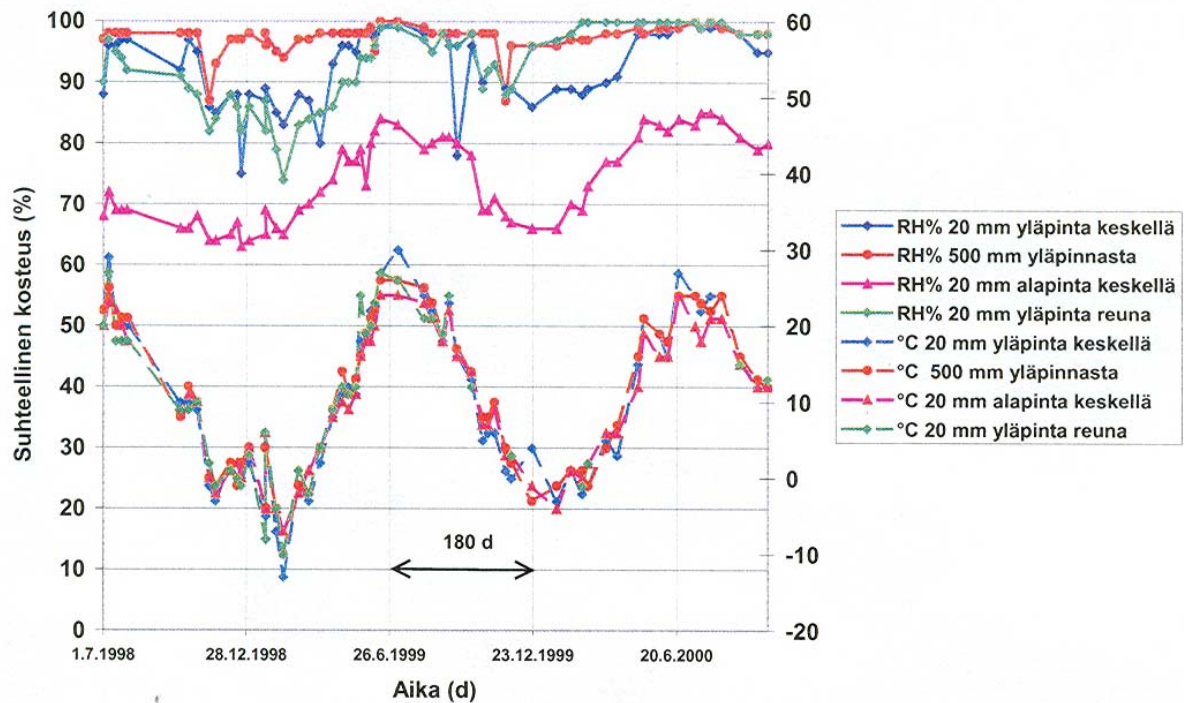
Kuva 8. Mittaustulokset Gräsanojan risteyssillalta (1.7.1998 - 12.10.2000) (Paroll, H. 2001).

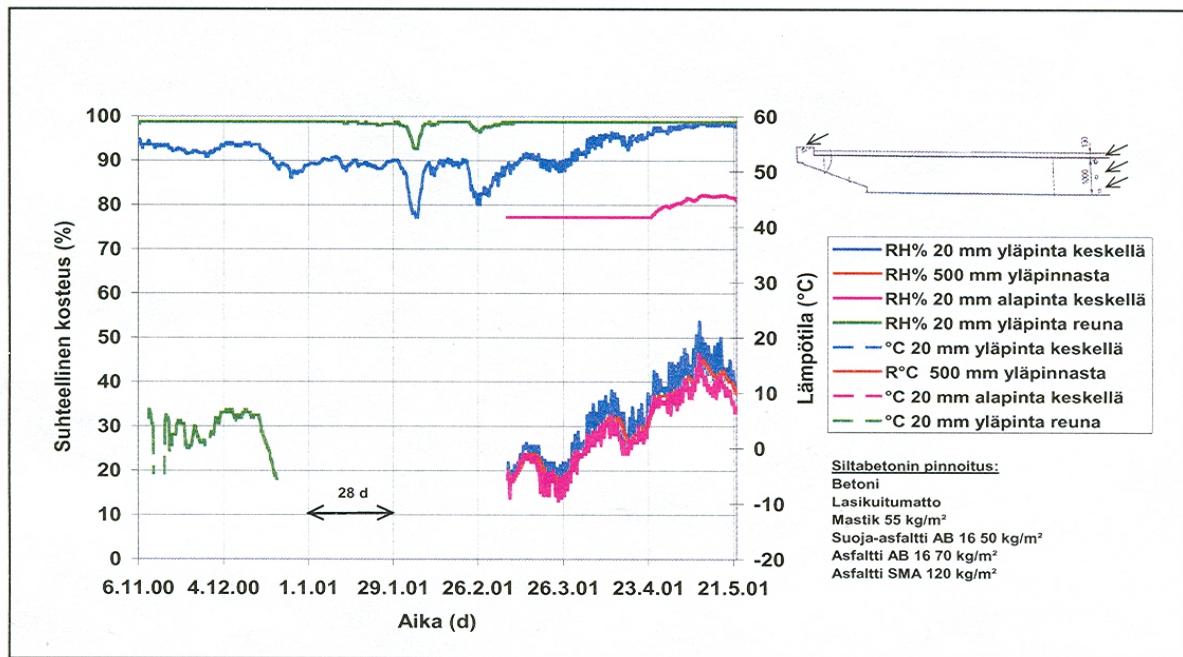
Kuva 9. Mittaustulokset Gräsanojan risteyssillalta (6.11.2000 - 21.5.2001) (Paroll, H. 2001).

Aiemmat seurantamittaukset on tehty valun jälkeen (20.5.98) ja sen kesto oli noin 6 vko (1.7.98) sekä 6.11.00 lähtien mittauksen keston ollen noin 6,5 kk (21.5.01). Vuosien 2001 ja 2006 alkuvuoden mittaustulokset ovat samankaltaisia (Kuva 9 ja Kuva 18). Molempina ajankohtina suhteellinen kosteus on ollut noin 90 % lämpötilan ollessa noin -5 °C ja lämpötilan noustessa suhteellinen kosteus on noussut 100 %:iin.

Aiemmat seurantamittaukset on tehty valun jälkeen (20.5.98) ja sen kesto oli noin 6 vko (1.7.98) sekä 6.11.00 lähtien mittauksen keston ollen noin 6,5 kk (21.5.01). Vuosien 2001 ja 2006 alkuvuoden mittaustulokset ovat samankaltaisia (Kuva 9 ja Kuva 18). Molempina ajankohtina suhteellinen kosteus on ollut alle mittauskapasiteetin alarajan 77 RH %. Lämpötilan noustessa noin $+15$ °C:een suhteellinen kosteus nousee noin 80 %:iin. Havaittavaa muutosta ei ole siis tapahtunut viiden vuoden aikana.

Aiemmat seurantamittaukset on tehty valun jälkeen (20.5.98) ja sen kesto oli noin 6 vko (1.7.98) sekä 6.11.00 lähtien mittauksen keston ollen noin 6,5 kk (21.5.01). Aikaisemmissa mittauksissa suhteellinen kosteus on ollut noin 100 % (Kuva 9). Nyt tehdyissä mittauksissa suhteellinen kosteus vaihteli enemmän, ollen kuitenkin korkea (keskimäärin noin 95 %) koko mittausjakson ajan (Kuva 18).

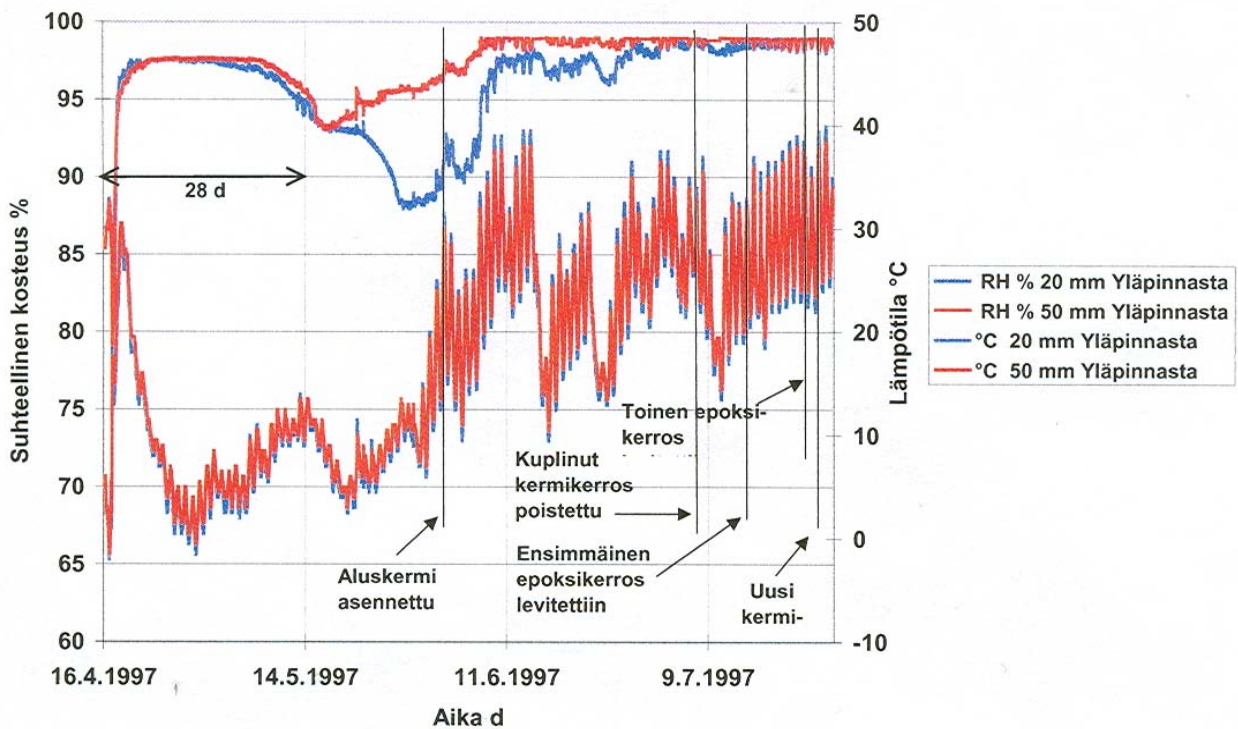
Kuva 12. Osa edellisestä kuvasta, mittaustulokset kuplimisen aikana (14.5.1997 - 25.6.1997) (Paroll, H. 2001). Kuvassa on viivalla merkitty kermin asentamisajankohta. Sen jälkeen kuvassa näkyy voimakas lämpötilan nousu ja vastaavasti betonin huokosilman RH:n nousu, mikä aiheutti kermin kuplimisen.

Kannen betonointi on tehty 17.4.1997, jolloin on myös asennettu rakenteissa olevat mittausanturit. Kermien epäonnistunut asennus tapahtui 30.5.1997 - 2.6.1997. Kupliva kermi poistettiin 9.7.1997 ja uusi kaksinkertainen epoksihartsipinnoite (Ergoflex Dur 500 S) asennettiin 9.7.1997 ennen varsinaista eristystä 10.7.1997, jolloin asennettiin kaksinkertainen kermi. Silloisten MS-sensorilla tehtyjen mittaustulosten mukaan (Kuva 12) betonin suhteellinen kosteus on ollut huomattavan korkea eristystyön aikana.

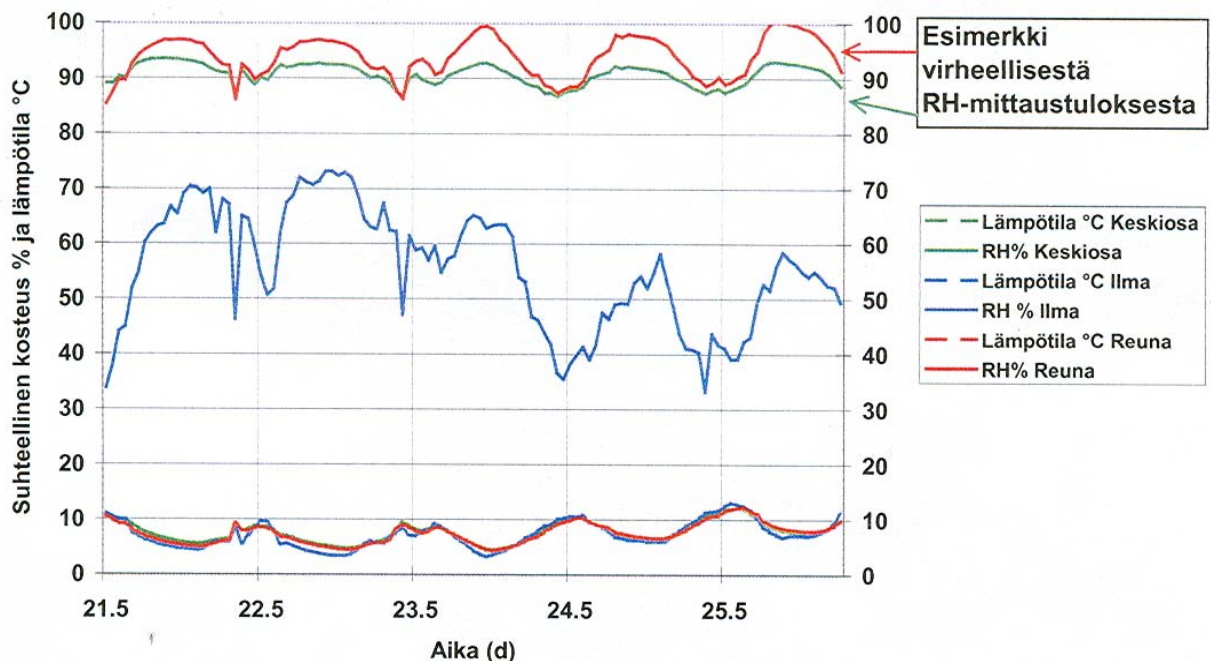
Kuva 13. Kapasitiivisella AHEAD Hygrotemp II-anturilla saadut virheelliset betonin huokosilman RH-mittaustulokset (21.5.1997 - 26.5.1997) (Paroll, H. 2001). Betonin RH ei seurannut lämpötilaa.

Sillalla on tehty kosteusmittauksia myös Vaisalan HMP 44-antureilla, AHEAD Hygrotemp II-antureilla, sekä otettu materiaalinäytteitä kosteuspitoisuuden määrittämistä varten (Väyrynen, R. 2000). Nämä mittaukset on suoritettu 21.–23.5.97 välisenä aikana sillan kannen yläpinnasta, eivätkä anturit tai mittausreiät ole enää käytettävissä.

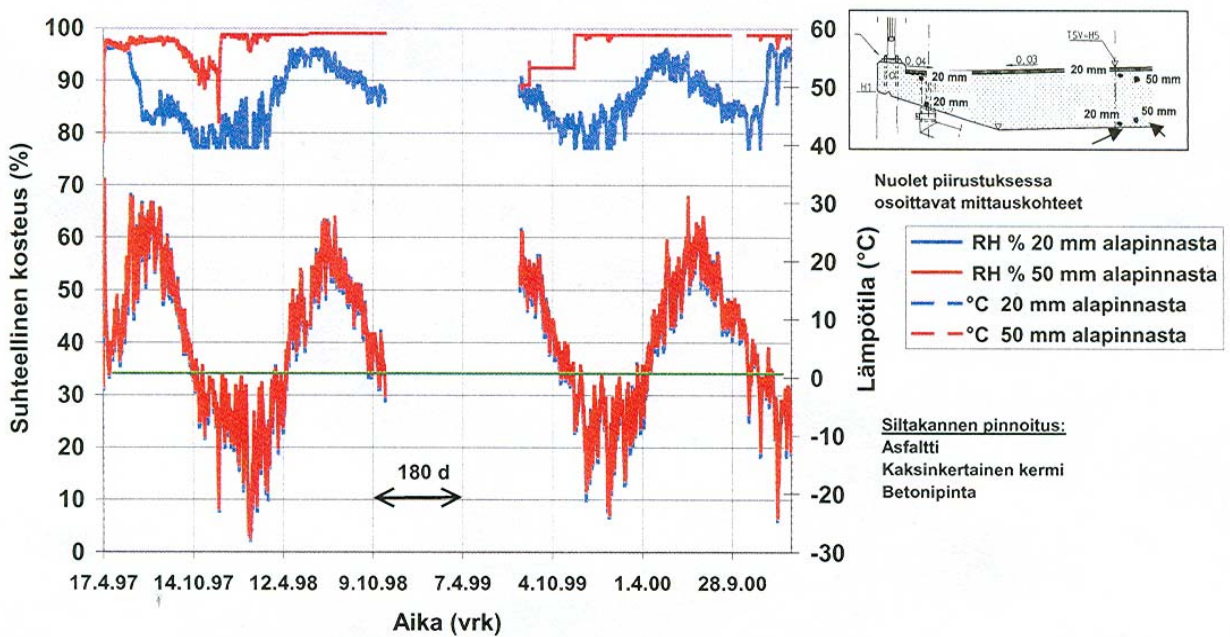
Kuva 15. Mittaustulokset keskeltä siltakannta kannen alapinnasta (17.4.1997 - 24.1.2001) (Paroll, H. 2001).

Aiempi seurantamittaus on tehty valun jälkeen (17.4.97) ja sen kesto oli noin 3 v 9 kk (24.1.01). Seurantajakson aikana suhteellinen kosteus 50 mm syvyydellä kannen alapinnasta nousee valun jälkeen 100 %:iin ja pysyy siellä koko seurantajakson ajan (Kuva 15). Sen sijaan 20 mm syvyydellä suhteellinen kosteus vaihtelee talven 80 %:sta kesän 95 %:iin. Nyt tehdyissä mittauksissa (10.2.06–14.8.06) suhteellinen kosteus oli 50 mm syvyydellä alimmillaan talvella noin 90 % ja lämpötilan kohotessa se nousi 100 %:iin pysyen siellä mittausjakson loppuun. Lähempänä pintaa, 20 mm syvyydellä, suhteellinen kosteus on talvella ja keväällä muutaman prosenttiyksikön korkeampi, seuraillen 50 mm syvyydellä olevan anturin arvoja. Kesällä pinnassa, 20 mm syvyydellä, oleva anturi näyttää alenevaa suhteellisen kosteuden trendiä, joten rakenne kuivuu. Syy pinnasta saatuihin korkeampiin suhteellisen kosteuden arvoihin, kuin aikaisempana mittausjaksona, voi olla poikkeuksellisen kosteassa edellisessä kesässä. Rakenne on päässyt kastumaan pinnasta ja nyt se kuivuu. Toinen syy on, että rakenne kuivuu alapinnan kautta, eli rakenteen sisältä kulkeutuu kosteutta rakenteen alapintaa kohden.

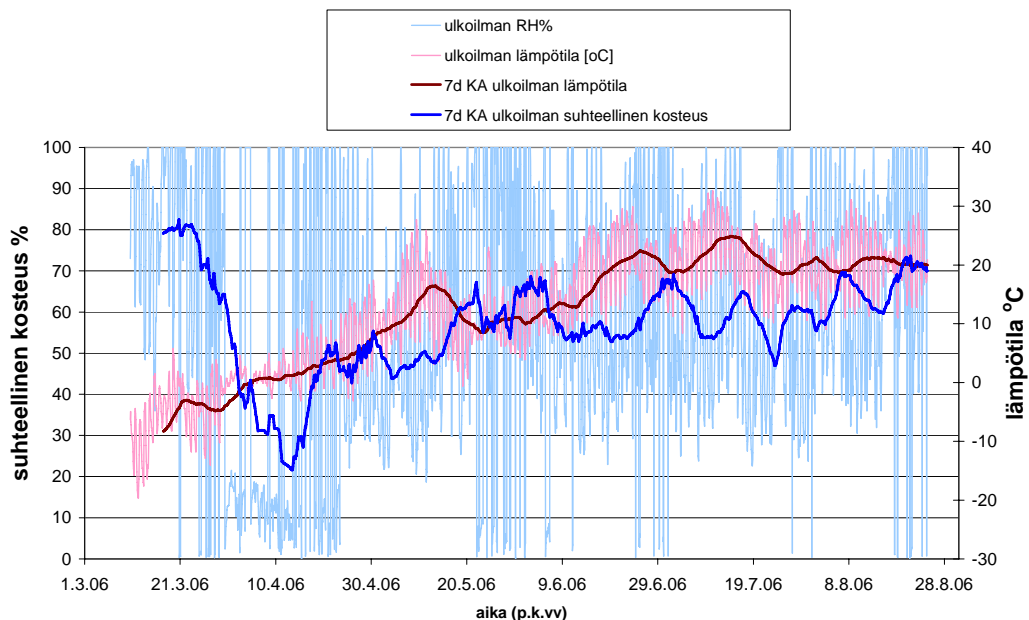
Kuva 17. Kehä 2 sillalta mitatut ulkoilman olosuhdetiedot. Kuvassa tummalla paksulla viivalla (7d KA) on kuvattu viikon trendiä, arvot ovat viikon keskiarvolukemia.

Sillalla suoritettiin mittaukset 8.3.06–22.8.06 välisenä aikana. Ulkoilman lämpötila ja suhteellinen kosteus kyseisenä aikana (Kuva 17)

Kuvasta (Kuva 17) nähdään, että mittauskauden alin mitattu lämpötila $-19,6\text{ }^{\circ}\text{C}$ oli 10.3.06 ja korkein lämpötila $+32,2\text{ }^{\circ}\text{C}$ oli 8.7.06.

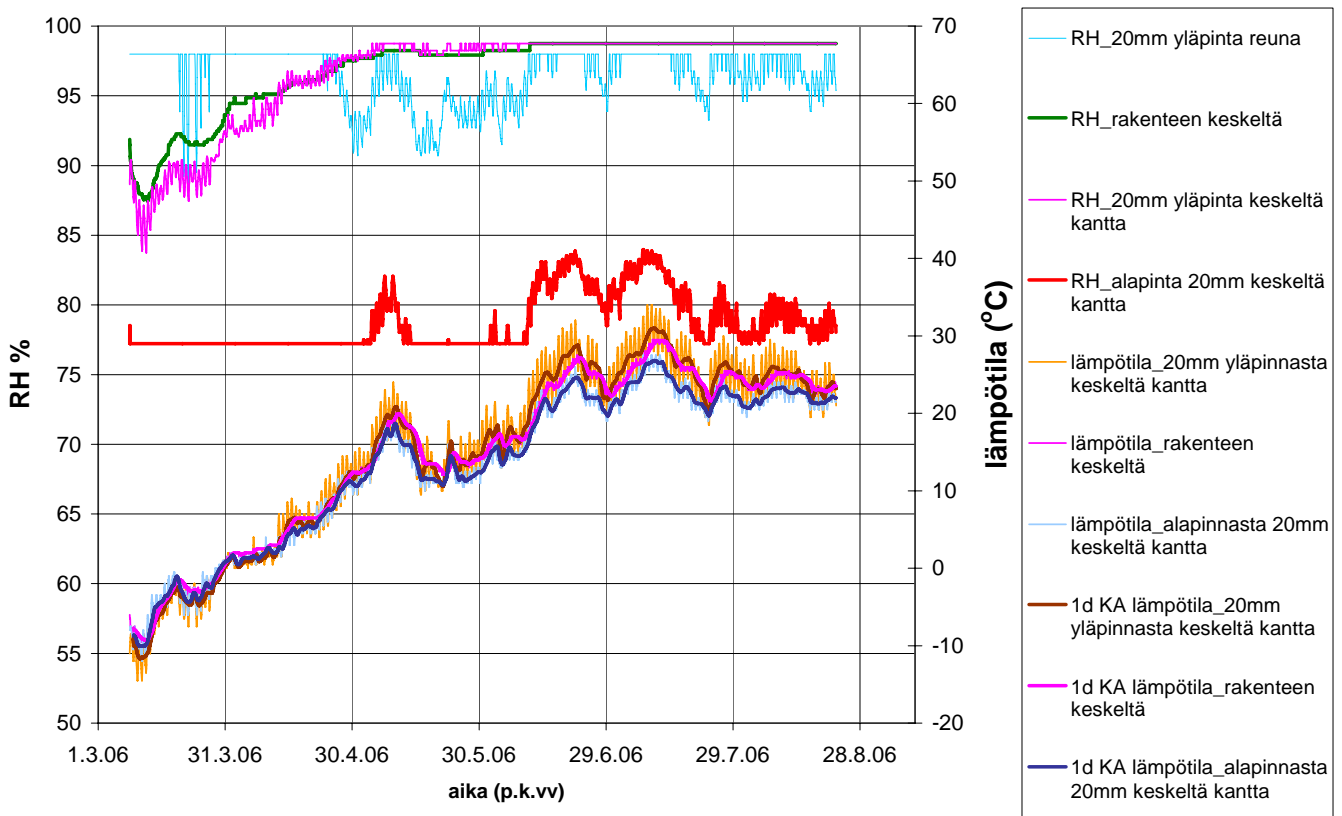
Kuva 18. Sillasta MS- sensoreilla mitatut suhteellisen kosteuden ja lämpötilan arvot. Lämpötiloista on piirretty myös vuorokauden trendit (1d KA).

Kuvaan (Kuva 18) on koottu kaikki rakenteesta tehdyt RH % -mittaukset, tämä mahdollistaa arvojen vertailun. Kuvasta nähdään, että kannen alapinnasta on saatu muita merkittävästi alhaisempia RH-arvoja. Kannen alapinnassa RH on kesällä heilahdellut 80 %:n molemmin puolin lämpötilan ollessa noin 20 °C, alimmillaan RH on ollut talvella ja keväällä alle 77 % (käytetty mittalaite ei pysty mittaamaan alhaisempia arvoja).

Kannen keskeltä mastiksin alapuolelta 20 mm syvyydeltä ja 500 mm syvyydeltä on saatu hyvin lähellä toisiaan olevia mittaustuloksia, jotka poikkeavat toisistaan vain lähinnä siinä, että pinnan lämpötilavaihtelut ovat suuremmat ja reagoivat nopeammin ulkolämpötilan muutoksiin. Keskellä kantta suhteellinen kosteus oli talvella alhaisimmillaan noin 85 % lämpötilan ollessa tällöin noin -12 °C. Keväällä (1.4–1.6.06), kun lämpötila nousi voimakkaasti, seurasivat RH-lukemat lämpötilaa. Toukokuun alussa RH-arvot näyttivät jo kannen keskellä noin 100 RH % ja pysyivät korkealla mittaussjakson loppuun saakka (22.8.06).

Kannen reunassa 20 mm yläpinnasta olevan anturin lämpötilamittaukset eivät onnistuneet. Syytä tähän ei ole tiedossa. Saman anturin suhteellisen kosteuden mittaustuloksia voidaan tästä syystä pitää korkeintaan suuntaa antavina. Suhteellisen kosteuden arvot seuraavat kesällä kuitenkin lämpötilaa, mikä viittaa anturin toimivan oikein. Anturin mukaan reunan yläpinnassa 20 mm syvyydellä suhteellinen kosteus on ollut noin 90 ja 100 % välissä.

Aiempi seurantamittaus on tehty valun jälkeen (20.5.98) ja sen kesto oli noin 6 vko (1.7.98), vuosina 2000 ja 2001 tehdyissä mittauksissa kannen keskiosa ei ollut mukana. Valun jälkeen kannen keskiosassa on ollut koko 6 vko:n mittausjakson ajan suhteellinen kosteus lähes 100 % (Kuva 7). Nyt tehdyissä mittauksissa suhteellinen kosteus kannen keskellä oli keväällä (noin -5 °C) noin 90 % ja lämpötilan noustessa noin $+13$ °C:een suhteellinen kosteus saavuttaa 100 % ja pysyy siellä mittausjakson loppuun (Kuva 18).

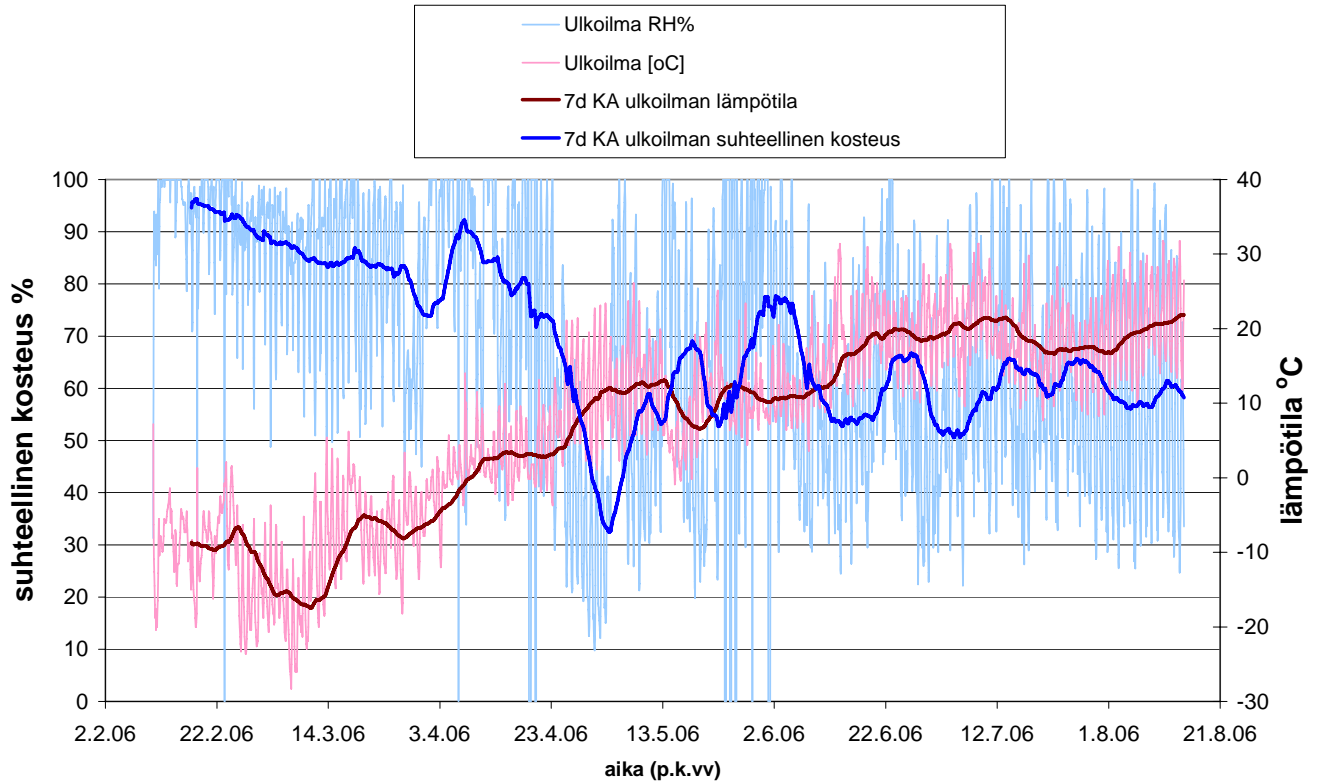
Kuva 19. Kasarmintien ylikulkusillan ulkoilman olosuhdetiedot. Kuvassa tummalla paksulla viivalla (7d KA) on kuvattu trendiä, arvot ovat viikon keskiarvolukemia.

Sillalla suoritettiin mittaukset 10.2.06–14.8.06 välisenä aikana. Ulkoilman lämpötila ja suhteellinen kosteus kyseisenä aikana (Kuva 19).

Kuvasta (Kuva 19) nähdään että mittauskauden alin mitattu lämpötila $-28,3\text{ °C}$ oli 7.3.06 ja korkein lämpötila $+31,8\text{ °C}$ oli 10.8.06.

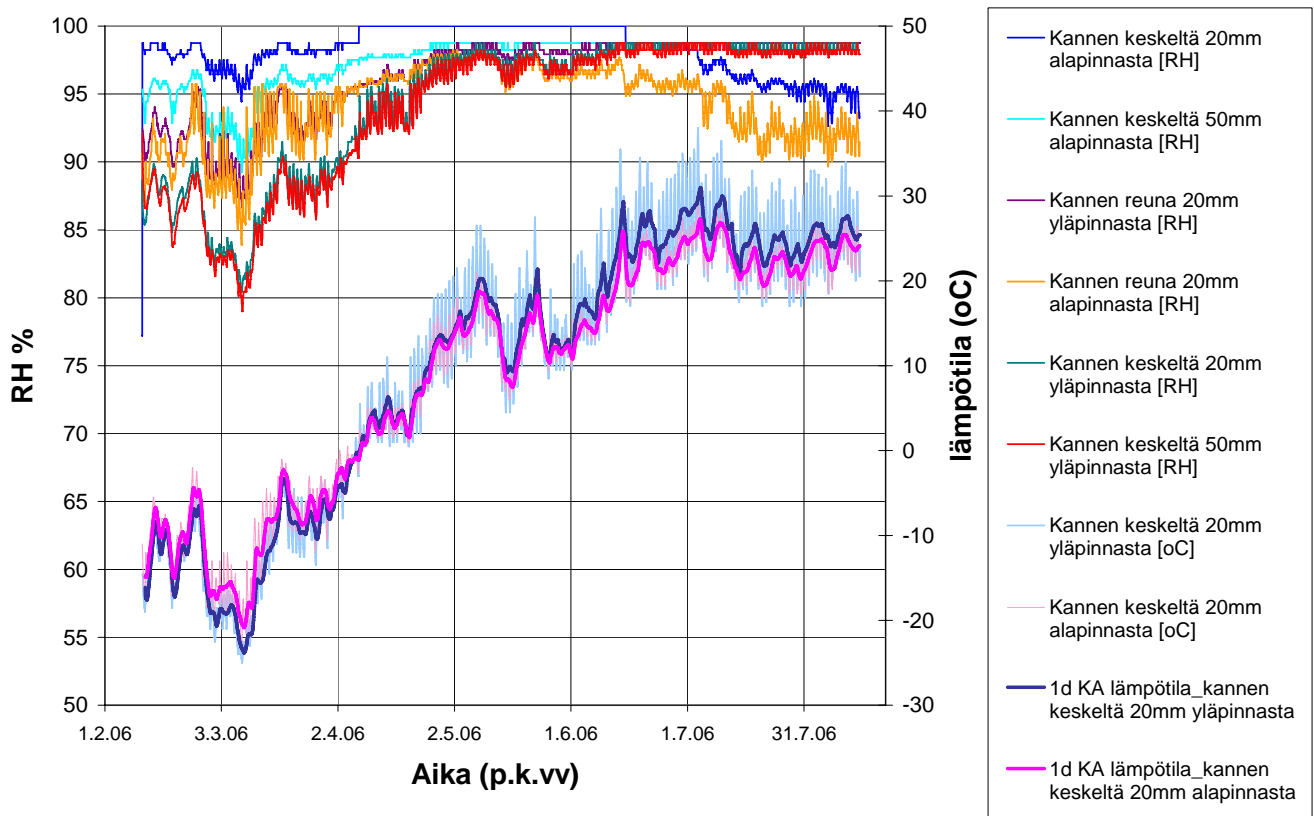
Kuva 20. Kasarmintien ylikulkusillasta MS- sensoreilla mitatut suhteellisen kosteuden ja lämpötilan arvot. Lämpötiloista on kuvassa esitetty vain minimi (kannen alapinta) ja maksimi-arvot (kannen yläpinta) sekä piirretty vuorokauden trendit (1d KA).

Kuvaan (Kuva 20) on koottu kaikki rakenteesta tehdyt RH % mittaukset, tämä mahdollistaa arvojen vertailun. Kuvasta nähdään, että kevättalvella (1.2.–1.4.06) RH % on alhaisin (noin 85–90 RH % ja lämpötila noin -15 – +3 °C) kannen keskellä kermin alapuolella. Samaan aikaan kannen reunasta on mitattu noin 5 RH prosenttiyksikköä korkeampia arvoja ja keskeltä kantta kannen alapinnasta noin 10 RH prosenttiyksikköä korkeampia arvoja. Keväällä (1.4–1.6.06) kun lämpötila nousi voimakkaasti, seurasivat RH-lukemat lämpötilaa. Toukokuun alussa RH-arvot näyttivät jo kaikissa mittauspisteissä noin 100 RH % ja pysyivät korkealla mittausjakson loppuun saakka (14.8.06), lukuun ottamatta kannen alapintaa. Kannen alapinnassa 20 mm syvyydellä RH-arvot kääntyivät laskuun kesäkuun alussa, kannen reunassa noin kaksi viikkoa kannen keskiosaa nopeammin. Mittausjakson lopussa kannen keskellä 20 mm syvyydellä suhteellinen kosteus oli noin 95 % ja lämpötila noin +23 °C ja kannen reunassa samalla syvyydellä suhteellinen kosteus oli noin kolme prosenttiyksikköä alhaisempi, kuin kannen keskellä ja lämpötila noin kaksi astetta reunaa alhaisempi. Kuvissa (Kuva 21 ja Kuva 22) on vielä piirretty kannen keskeltä ja kannen reunasta saadut kaikki mittaustulokset omiin kuviin.

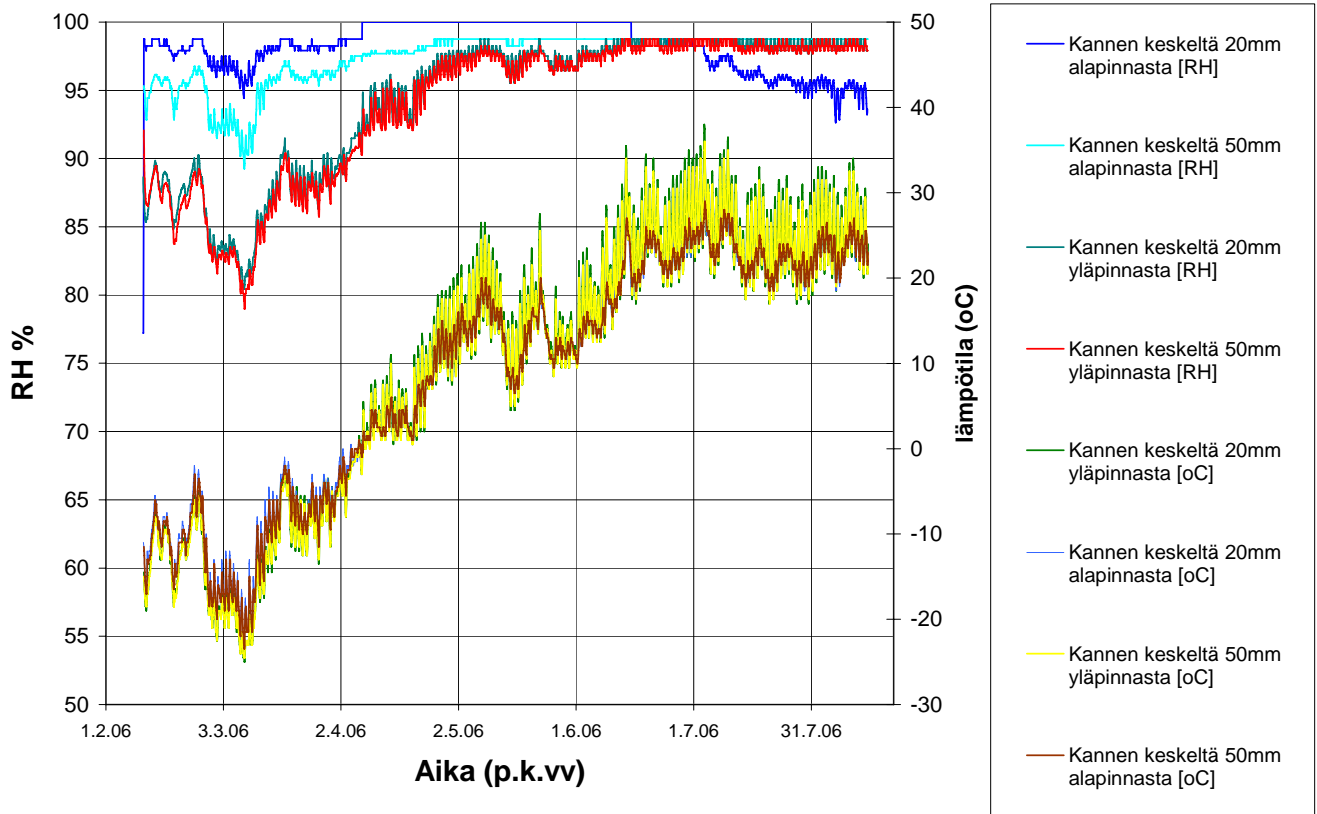
Kuva 21. Kannen keskeltä tehdyt mittaukset.

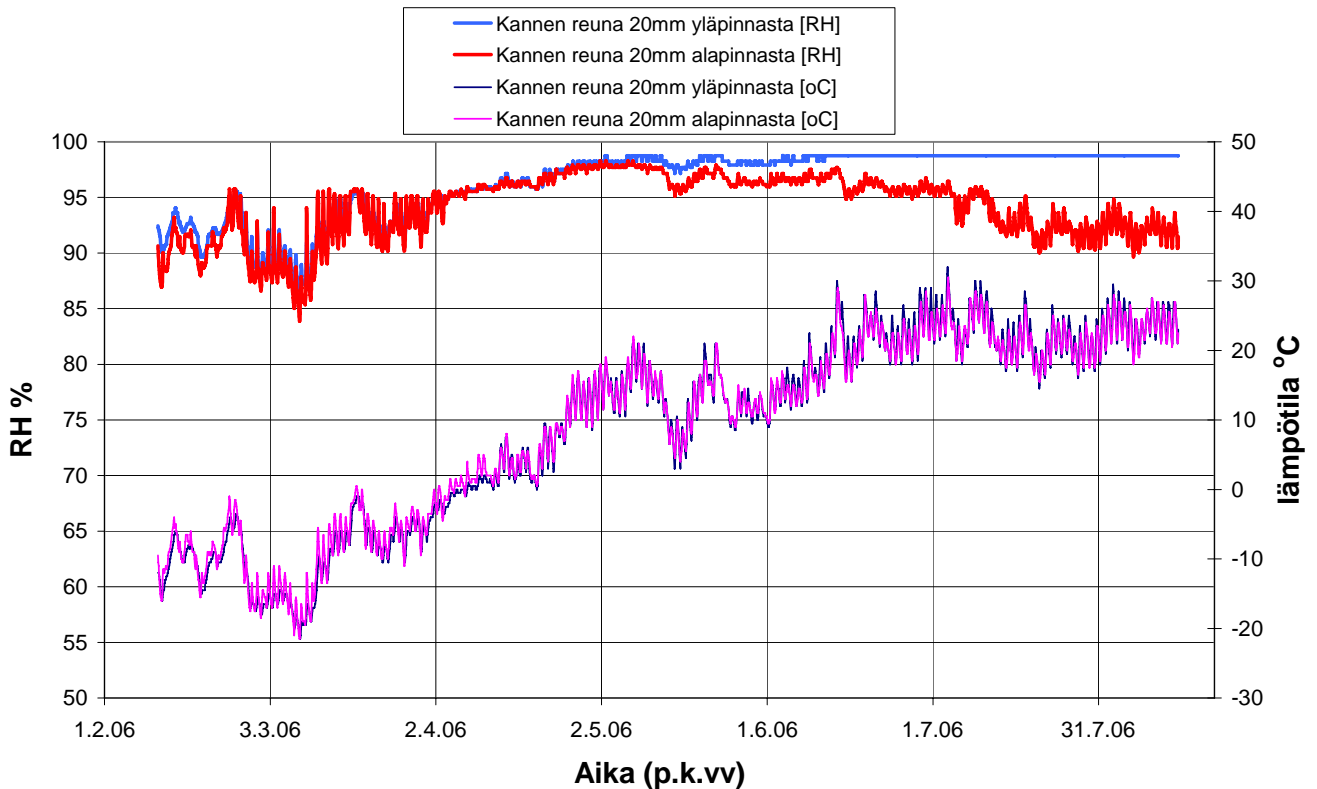
Kuva 22. Kannen reunasta tehdyt mittaukset.

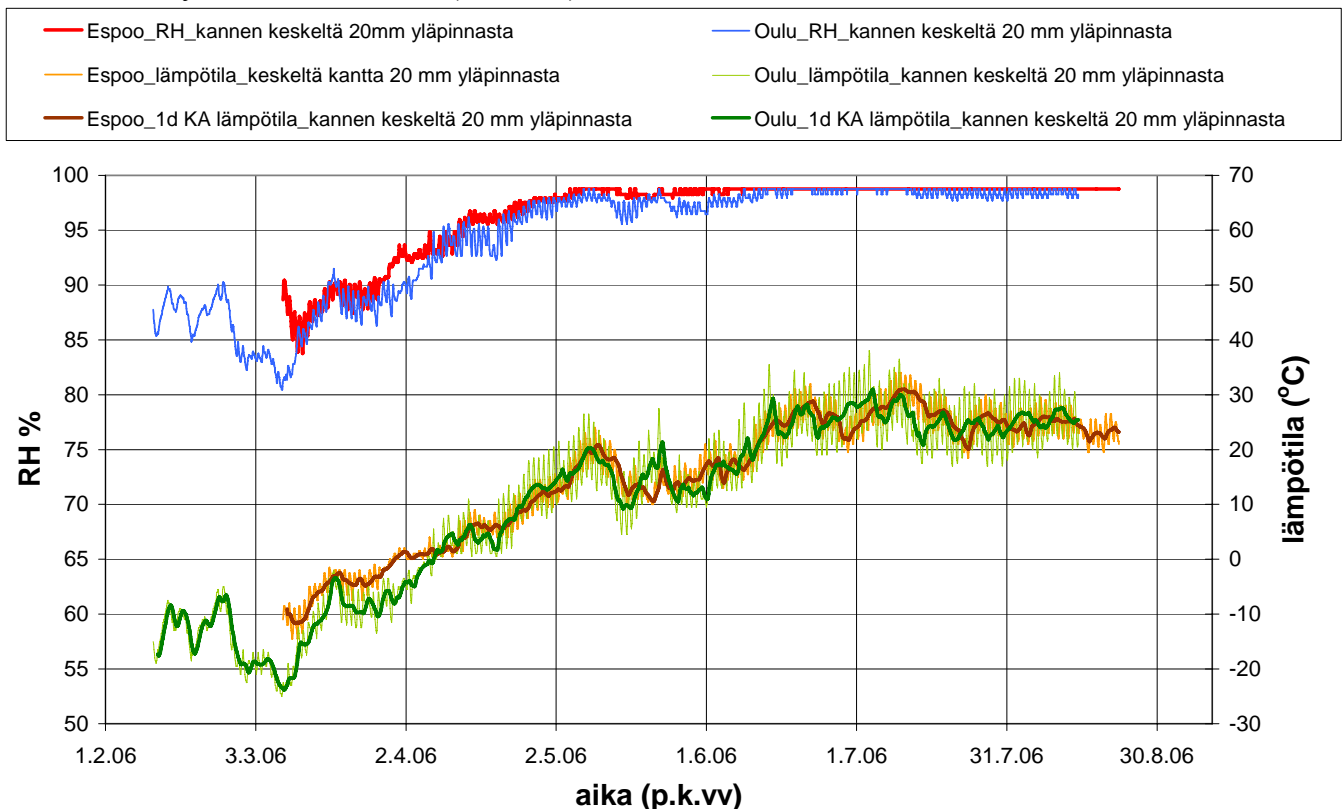
Kuva 23. Keskeltä kantta vesieristyksen alapuolelta mitatut suhteelliset kosteudet ja lämpötilat Oulussa ja Espoossa.

Molemmissa silloissa oli keskellä kantta vesieristyksen alla 20 mm syvyydellä anturit, joiden mittaus-tulokset ovat hyvin lähellä toisiaan (Kuva 23).

Kuvasta (Kuva 23) nähdään, että Oulun ja Espoon siltojen vesieristyksen alla oli hyvin samankaltaiset olosuhteet. Vaikka suhteellinen kosteus laskee vesieristyksen alla talvella, niin se ei johdu rakenteen kuivumisesta. Suhteellinen kosteus seuraa kuvassa lämpötilaa, koska betonin tasapainokosteuskäyrät ovat lämpötilariippuvia.

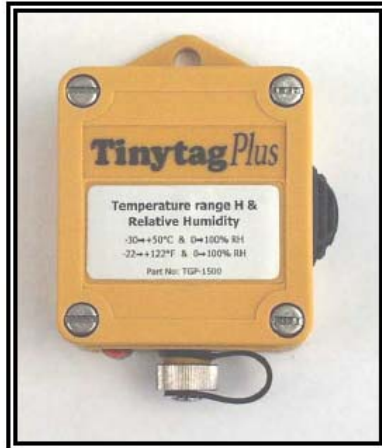
Tinytag Plus Range H/ Relative Humidity TGP-1500

Height : 34mm / 1.34"
Width : 57mm / 2.25"
Depth : 80mm / 3.15"
Weight : 110g / 3.9 oz.

Memory Size : 32k (Non-volatile)
No. of Readings : app. 16000 / channel
Resolution : 8 bit
Trigger Start : Magnetic reed switch
Delayed Start : Relative / Actual up to 45 days
Stop Options : When Full After n Readings Never (Wrap around)
Reading Types : Actual, Min, Max.
Logging Interval : 1 sec to 10 days
Offload : While stopped or when logging in minute multiples
Alarms : 2 fully Programmable
Functional Range : -20°C → +85°C / -4°F → +185°F
IP Rating : IP68 Waterproof (See special notes)
Battery Life : Up to 4 years

Sensor 1: Temperature Range H
Range : -30 → 50°C / -22 → 122°F
Sensor Type : 10k NTC Thermistor (Encapsulated)
Sensor location : Internally Mounted
Response Time : 20 min to 90% (air)
Sensor accuracy : ± 0.2°C / ± 0.36°F From 0°C to 50°C / 32°F to 122°F
Resolution : 0.25°C at 0°C / 0.45°F at 32°F

Sensor 2: Relative Humidity
Range : 0 → 100% RH
Sensor Type : Capacitive
Sensor Accuracy : ±3% at 25°C / 77°F
Sensor Location : On side of unit
Temp. Dependency : Low
Response Time : 10 sec to 90% (Non-condensing)
Resolution : Better than 0.5% RH
