Guided wave tekniikan käytön soveltuvuus kauko- lämmön siirtolinjojen korjaustarpeen ajoitukseen

Kirjoittajat: Stefan Sandlin ja Ari Koskinen

Luottamuksellisuus	Julkinen
Espoo, 13.9.2010 Laatijat

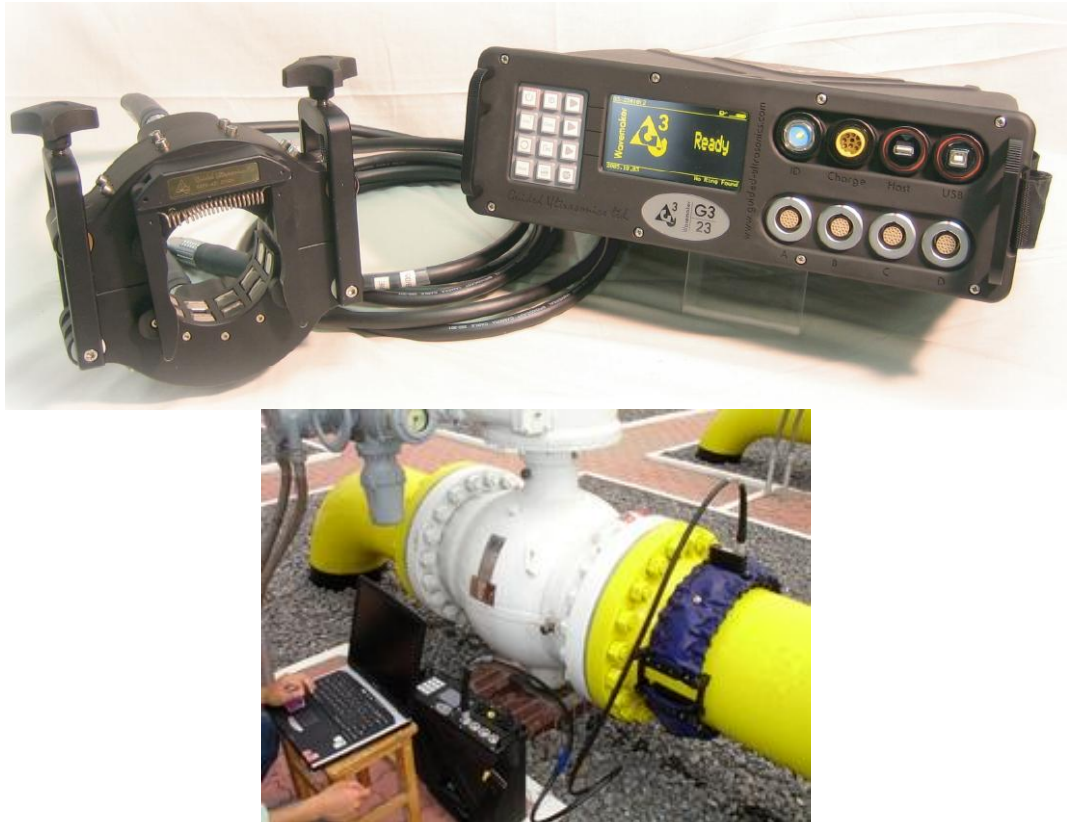
Kuva 5. Guided Ultrasonics Ltd:n laite G3 sekä kaksi anturipantaa (Silverwing).

Kuvassa 5 nähdään Guided Ultrasonics Ltd:n uusin laite G3 sekä kaksi eri anturipantaa. Toinen panta kiristetään kiinni putken ympäri ruuveilla ja toinen ilmatäytteisellä renkaalla. Tällä laitteistolla voidaan nykyään A-kuvien lisäksi tuottaa C-kuvia ("unrolled pipe display") putkesta löytyneistä vioista. A-kuva on kaikuamplitudi etäisyyden funktiona. A-kuvassa esitetään kolmen eri aaltomuodon amplitudit eli torsiomoodi, vaakatasossa värähtelevä moodi sekä pystytasossa värähtelevä moodi (vrt. kuva 4). C-kuvassa taas amplitudi esitetään värikoodattuna sekä etäisyyden että putken kehäkoordinaatin avulla. C-kuva antaa havainnollisen kuvan testituloksista. Kuvassa 6 nähdään esimerkki sekä A- että C-kuvista. Kuvassa panta sijaitsee kohdassa 0 (leveä vihreä pystyviiva) ja C-kuvasta nähdään, että noin 5 m vasempaan pannaan on vika, joka sijaitsee noin 170 asteen suunnassa putken kehällä. Päittäishitsit näkyvät pystyviivoina kohdissa (noin) 5 m, -9 m ja -21 m. EFC-moduli (Enhanced Focusing Capability) parantaa vian paikantamistarkkuutta kehäsuunnassa.

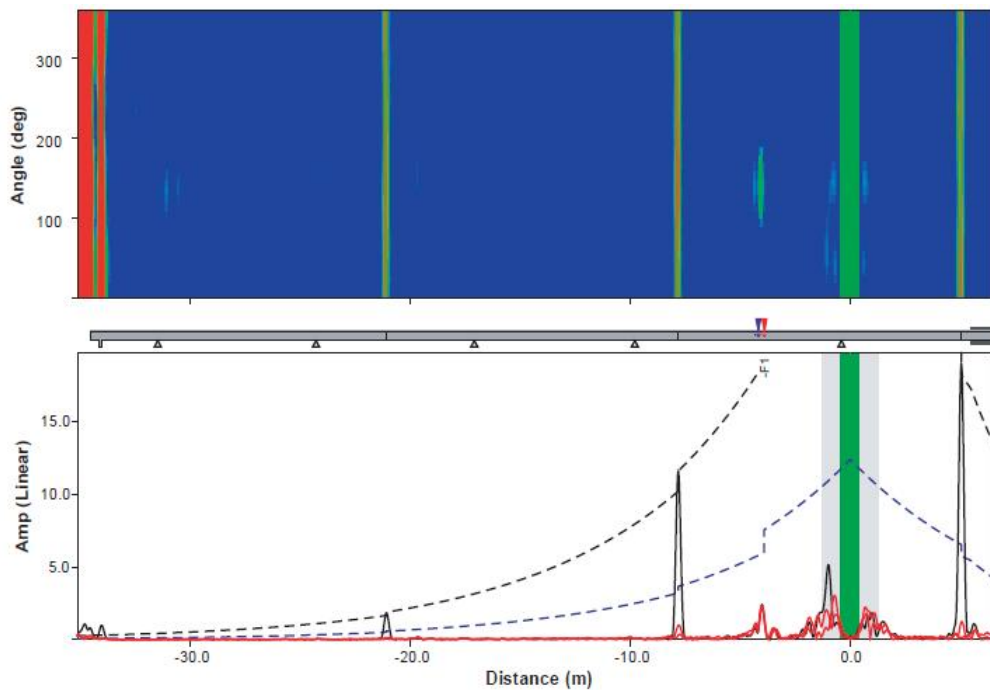
Kuva 6. Alhaalla nähdään mittauksesta saadut A-kuvat ja ylhäällä C-kuva (Guided ultrasonics Ltd).

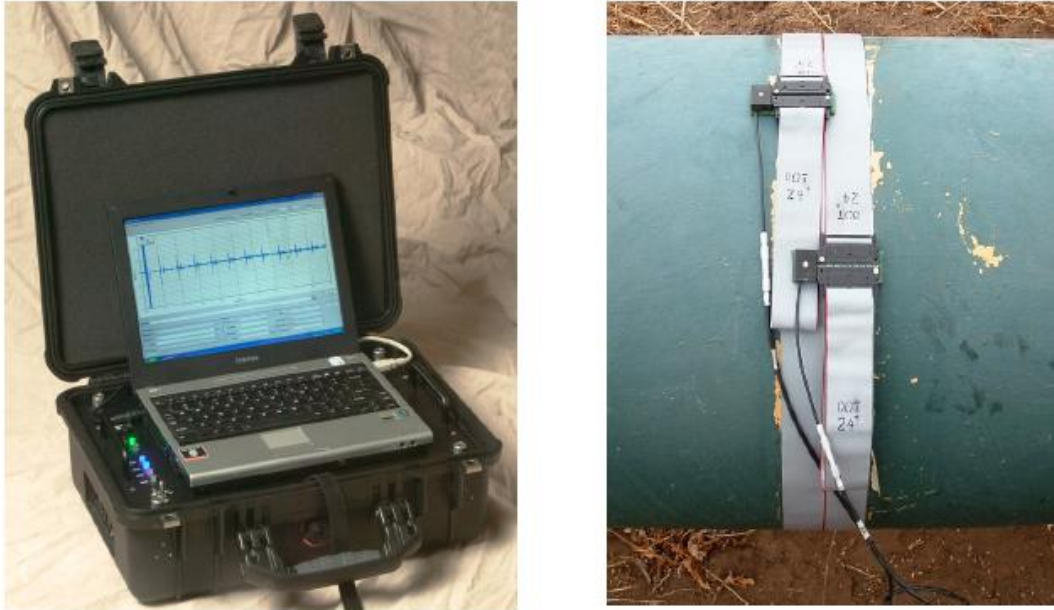
Kuva 7. MsS laitteisto, tietokone ja mittauslaite vasemmalla. Oikealla mittauspanta, joka koostuu kahdesta putkeen kiinnytetyistä magnetostriktiivisestä nauhasta sekä parista lattakaapelista niiden päällä (GWA brochure).

MsS laitteisto on esitetty kuvassa 7. Anturipanta koostuu kahdesta noin 0,15 mm paksusta magnetostriktiivisestä nauhasta (esimerkiksi Ni tai FeCo), jotka kiinnitetään liimaamalla tarkastettavan putken ympäri (Turcu, 2009). Molempien nauhojen päälle laitetaan sähkökela. Kuvassa 7 sähkökelat on tehty parista lattakaapelista, paksuus < 4 mm. Tässä tekniikassa tarvitaan kaksi nauhaa ja kaksi kela, jotta testaussuunta (oikealle tai vasemmalle kuvassa 7) voidaan valita. Anturipanta on hyvin yksinkertainen ja soveltuu luontevasti erilaisille putkihalkaisijoille ja sillä voidaan synnyttää puhtaita torsioaalto-omodeja. Nauhojen liimaaminen putkeen vie kuitenkin enemmän aikaa kuin pietsosähköisen pannan kiinnittäminen. Toinen haittapuoli on se, että MsS panta ei sellaisenaan ole herkkä värähtelyomodeille (Lowe & Cawley, 2006), koska se ei ole segmentoitu kehäsuunnassa, kuten pietsosähköiset pannat. Toisaalta MsS panta voisi halpuutensa takia olla hyödyllinen putken kunnan monitorointiin pysyvästi asennettuna. Segmentointiin on kehitteillä ratkaisuja esimerkiksi Pisan yliopistossa (Turcu, 2009). Silloin anturipanta kuitenkin monimutkaistuu ja kallistuu sekä osa MsS tekniikan eduista menetetään. Värähtelymoodien tunnistaminen on tärkeää, kun halutaan arvioida vaurion sijaintia ja laajuutta putken kehäsuunnassa sekä tuottaa C-kuvia. Tämän raportin kansikuvana on C-kuva, joka on tuotettu Pisan yliopiston modifioidulla MsS tekniikalla (Bertoncini, Raugi & Turcu, 2008). Tätä modifioitua MsS laitteistoa voidaan pitää prototyypinä. Laitteiston alkuperäinen kehittäjä, SwRI USA:ssa, kehittää myös ohutta, kehäsuunnassa segmentoitua MsS pantaa, jolla pystytään soveltamaan SAFT-tekniikkaa (Synthetic Aperture Focusing Technique) ja arvioimaan vaurion sijaintia ja laajuutta putken kehäsuunnassa (Kwun, 2010). Tämä kehitystyö on kuitenkin vielä kesken. Patenttihakemuksesta ”Flexible plate magnetostrictive sensor probe for guided-wave inspection of structures” (Kwun et al., 2010) löytyy tietoja segmentoidun anturin rakenteesta.

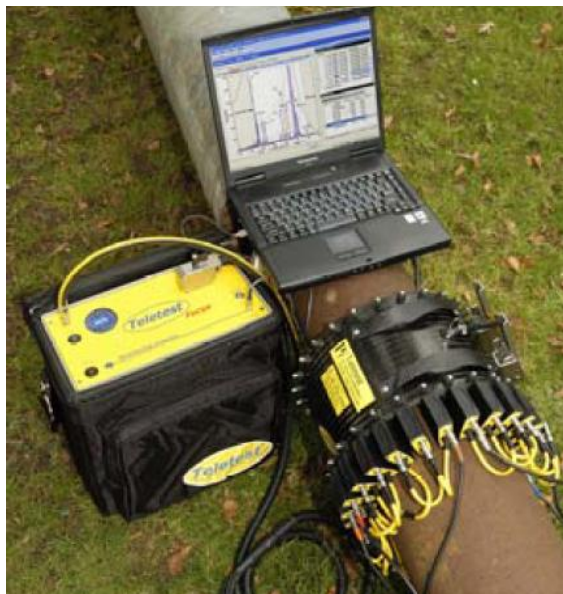
Kuva 8. Teletest laitteisto, mittauslaite, tietokone ja anturipanta (Edwards & Gan, 2007).

Tämä on Englantilaisen The Welding Institute:n (TWI) laitteisto ja se nähdään kuvassa 8. Tämä laitteisto on teknisiltä ominaisuuksiltaan melko samanlainen kuin Guided Ultrasonics Ltd:n laitteisto. Teletestilläkin on tekniikka, jolla vian paikantamistarkkuutta kehäsuunnassa parannetaan fokusoinnin avulla.

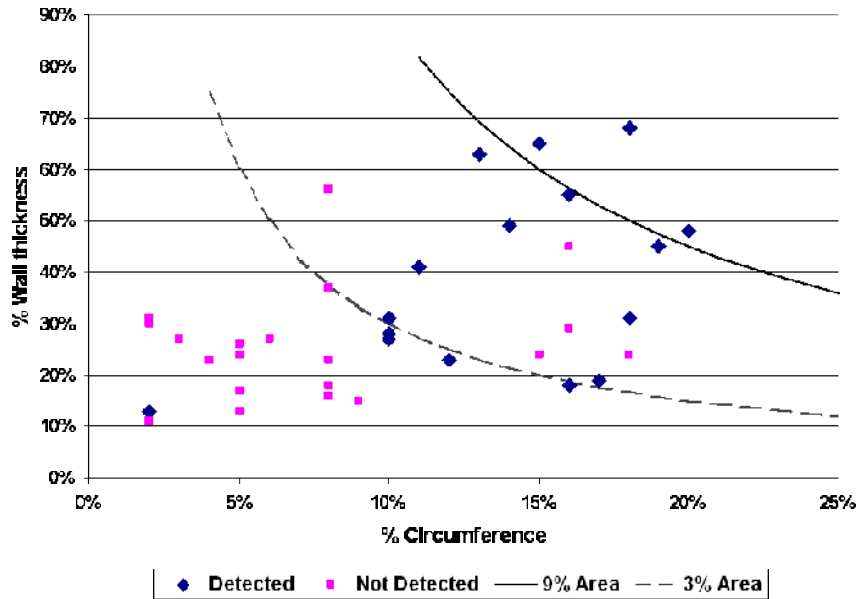
Kuva 9. Sokkotestin tuloksia. Sinisellä merkityt viat havaittiin, punaisella ei havaittu. Jatkuvalle viivalla CSA on 9 % ja katkoviivalla CSA on 3 %. Kuva Pereiran et al. (2002) mukaan.

Seuraavassa tarkastellaan esimerkkinä minkälaisia vikoja 9 % CSA ja 3 % CSA edustavat putkessa, jonka seinämän paksuus on 5 mm ja ulkohalkaisija 450 mm. Tällaisella putkella CSA on 6990 mm² ja 9 % CSA:sta on siis 629 mm². Jos vian syvyys on 2,5 mm, niin vian pituus kehäsuunnassa pitää olla 252 mm, jotta havaittavuus olisi ”varma”. Havaitsemisrajalla (3 % CSA:sta) saman syvyisen vian pituus kehäsuunnassa on 84 mm. Puhutaan siis aika isoista vioista. Mitä pienempiä korroosioläikkiä halutaan havaita, sitä lyhyemmäksi tulee kantama. Tätä riippuvuutta on karkeasti esitetty taulukossa 1. Mikäli vika, joka on kooltaan 10 % CSA:sta, halutaan havaita kantaman ääripäässä, on kantama erilaisissa sovellutuksissa taulukon mukainen (Lowe & Cawley, 2006). Hitsaustapa (kierrehitsi vai päittäishitsi, hitsikuvun koko) sekä putken geometria (hitsatut tuet, T-liitokset yms.) vaikuttavat kantamaan ja heijastajan tunnistamiseen lisäämällä vaimennusta ja/tai aiheuttamalla moodimuutoksia. Moodimuutos lisää vaimennusta, koska käytettävissä oleva äänienergia jakaantuu moodien kesken.

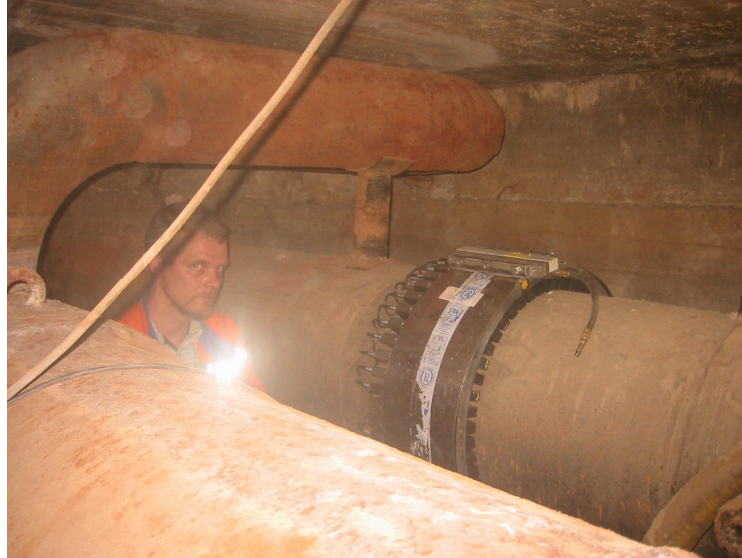
Kuva 10. Anturipanta kiinnitettynä paluuputken (cool pipe) päällä Yliopistokadulla (Edwards, 2005).

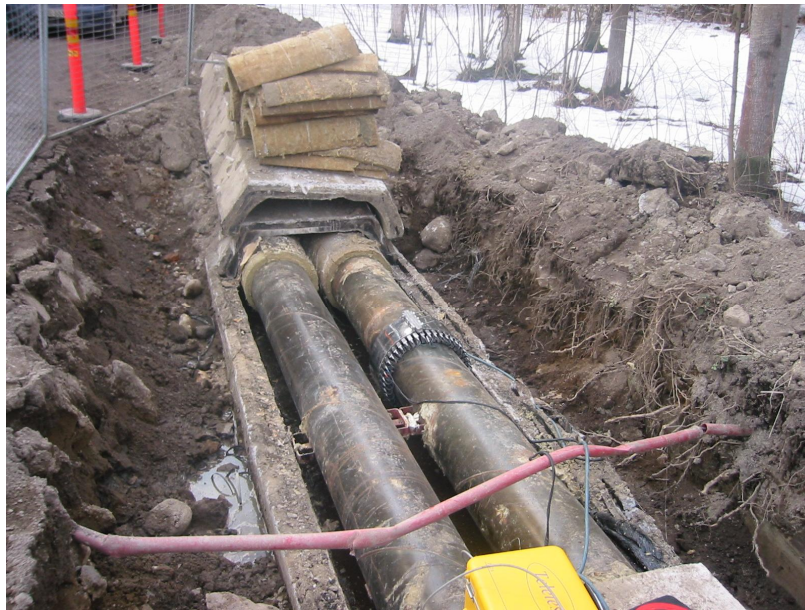
Kuva 12. Anturipanta kiinnitettyä paluuputkeen (cool pipe) Lepolantiellä (Edwards, 2005).

Kuvassa 12 nähdään anturipanta kiinnitettynä paluuputkeen (cool pipe). Näissä testeissä anturipanta oli kiinnitettynä suoriin putkiin, joten edellytykset olivat paljon paremmat kuin Yliopistokadun mittauksissa. Taulukkoon 4 on kerätty anturipannasta kaukaisimmat (mahdollisesti) tunnistetut kaiut (Edwards, 2005) ja taulukko antaa siten (hyvin) karkean kuvan kantamasta tässä mittaustilanteessa.

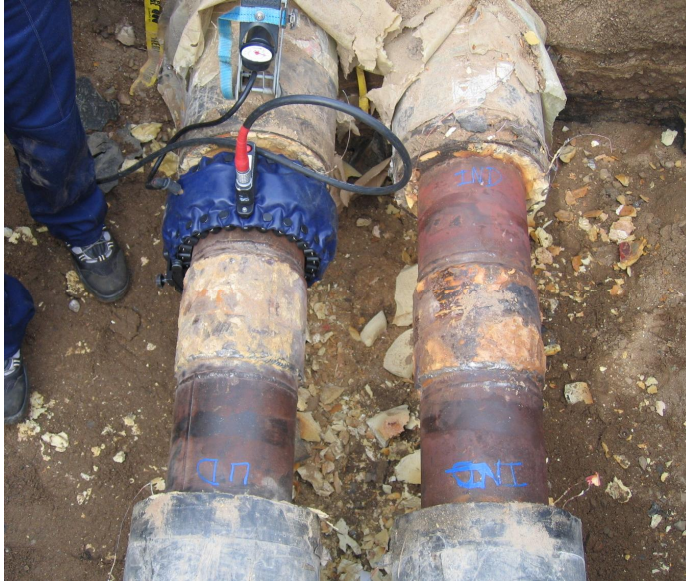
Kuva 14. Guided Ultrasonics Ltd:n panta kiinnitettyinä kaukolämpöputkeen Bredgadella Kööpenhaminassa (Bertelsen, 2010).

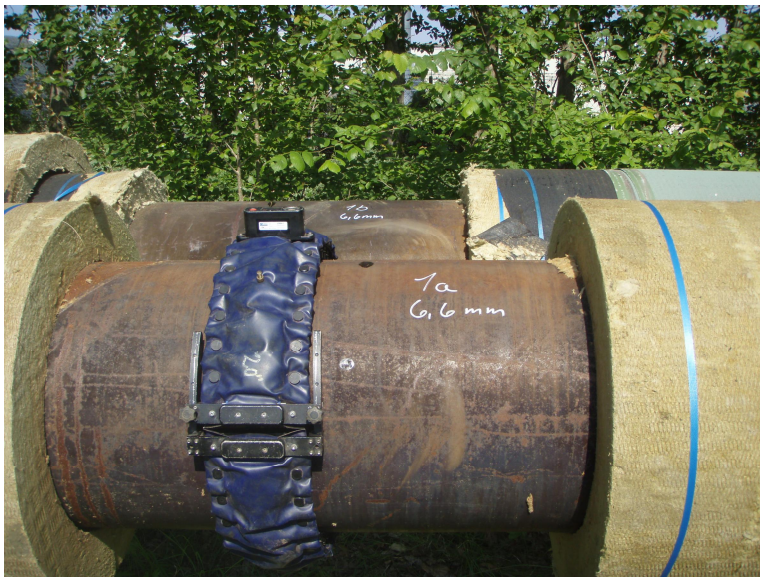
Kuva 15. Forcen tekemä GW mittaus Tanskassa kesäkuussa 2010. Putki oli kierrehitsattu ja lämpötila oli noin 80°C (Bertelsen, 2010).

Kesäkuussa Force teki uuden mittauksen samalla laitteistolla Tanskassa ja kuvassa 15 nähdään anturipanta kiinnitettyinä kierrehitsattuun kaukolämpöputkeen. Putken lämpötila mittaushetkellä oli noin 80 °C. Kuvassa 16 nähdään A-kuva mittauksesta. korroosiota ei löytynyt ja kantama oli noin 20 metriä. Lisäksi Applus RTD on tehnyt GW mittauksia kaukolämpöputkilla Tsekissä käyttäen Guided Ultrasonics Ltd:n laitteistoa. Näissä mittauksissa löydettiin useita potentiaalisia korroosiovaurioita ja kantama oli noin 20 m (Wassink, 2010).
