Pilaristabilointi- ja ponttiseinät: Tärinäestekokeilujen alustavat tulokset ja jatkotutkimustarpeet

Kirjoittajat: Asko Talja, Jouko Törnqvist, Emma Niemeläinen

Espoo 19.2.2015		
Laatija	Tarkastaja	Hyväksyjä

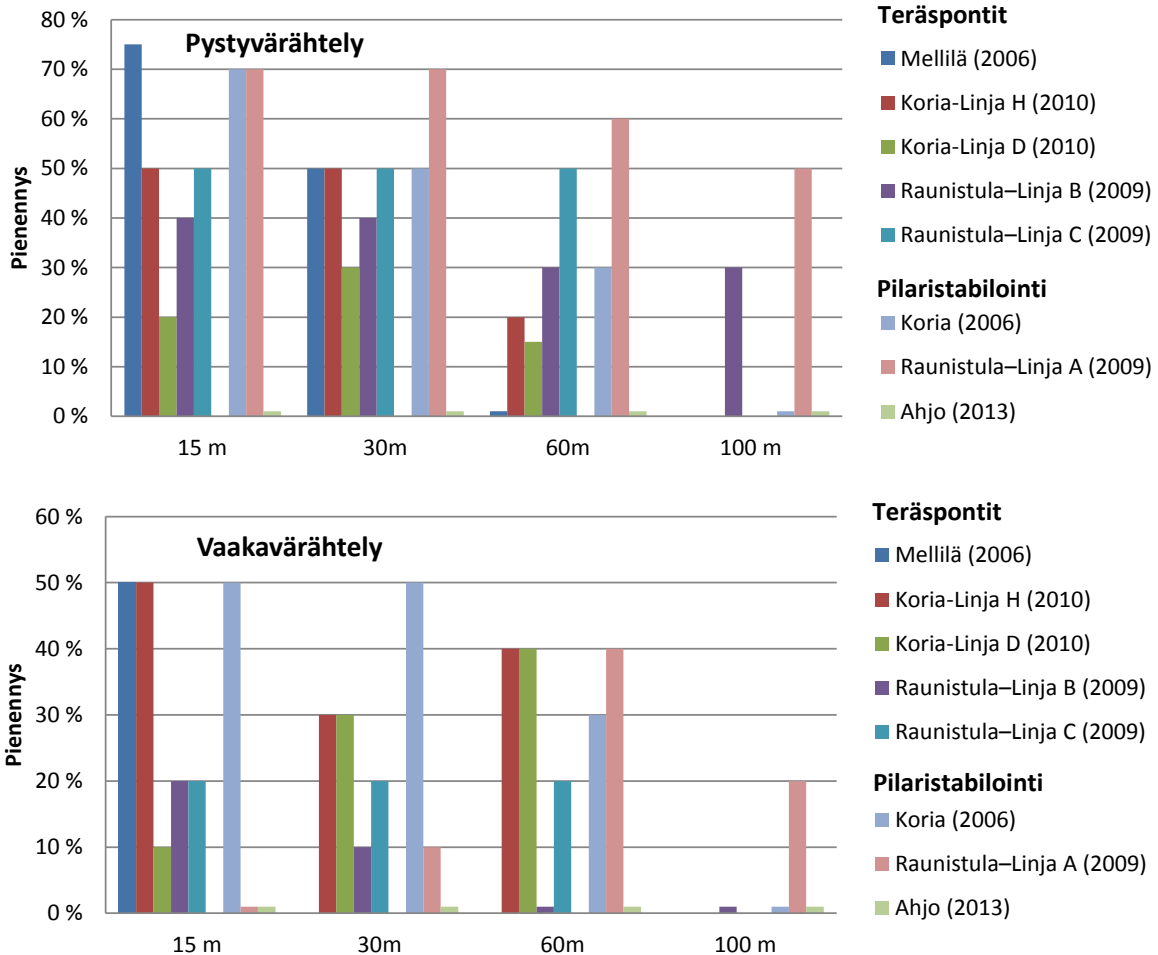
Kuva 2. Yhteenveto tärinäesteen vaikutuksesta maaperän pysty- ja vaakavärähtelyyn eri etäisyyksillä radasta.

Tärinäesteellä saavutettu värähtelyn pieneneminen vaihtelee eri kohteissa ja eri estetyypeillä. Heti esteen takana pystyvärähtelyn pieneneminen on keskimäärin noin 40–50 %, mutta jo 60 m etäisyyksillä keskimääräinen vaimennus on enää 20–30 %. Poikkeuksena on Keravan Ahjo, jossa värähtelyn pienenemistä ei ole havaittavissa (Kuva 2).

Esteen takana lähellä estettä ja vielä 30 m etäisyydellä pystyvärähtely pienenee teräsponttiesteillä Korian linjaa D lukuun ottamatta 40–50 % ja stabiloiduilla esteillä Ahjoa lukuun ottamatta 50–70 %. Huomattava on, että Korian linjalla D savi on lujempaa ja sen syvyys on pienempi kuin muissa tapauksissa. Myös Ahjon tapauksessa saven syvyys on huomattavasti muita pienempi. Lisäksi Ahjossa tärinäeste on rakennettu poikkeuksellisesti molemmin puoli

rataa. Noin 60 m etäisyydellä pystyvärähtelyn pienennys on yleensä teräsponttiesteellä 20–30 % ja stabiloidulla esteellä 30–50 %, mutta myös tällä etäisyydellä Korian linja D ja Ahjo eroavat muista. Raunistulan linjoilla B (teräspontti) ja A (pilaristabilointi) havaittiin tärinän pienemistä vielä lähes 100 m etäisyydellä radasta.

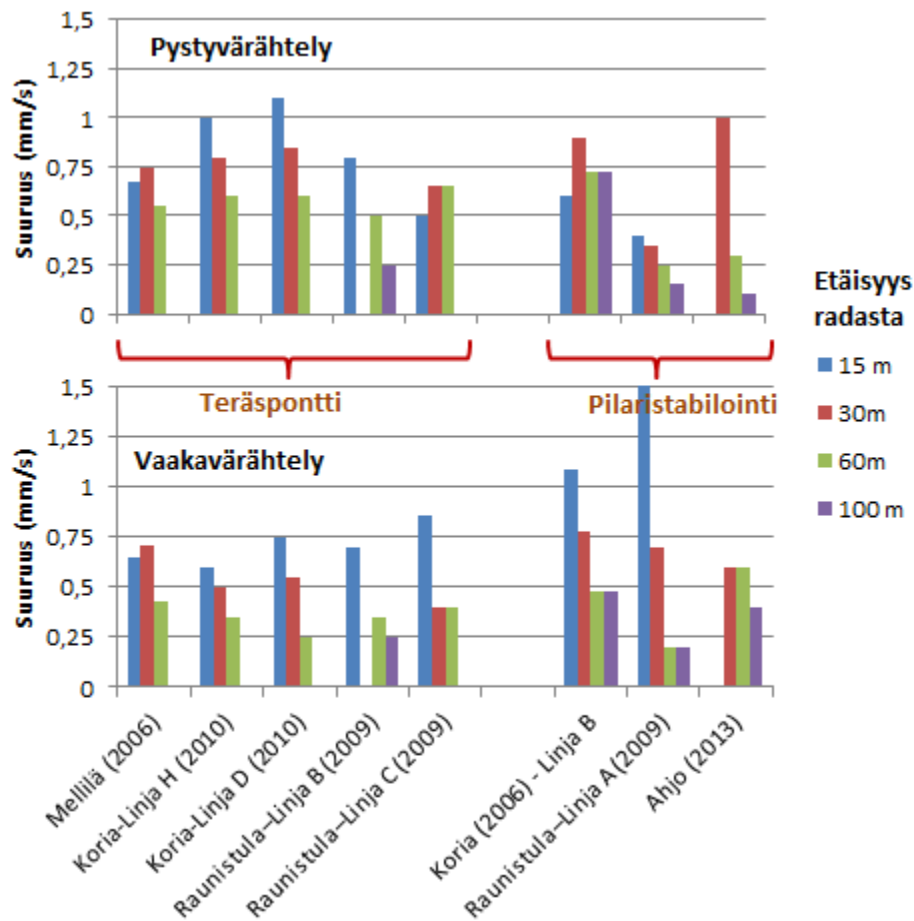
Kuva 3. Yhteenveto maaperän pysty- ja vaakavärähTELystä eri kohteissa esteen rakentamisen jälkeen. Vertailuissa on käytetty värähTELyn tunnuslukua (määrävinä junina tavarajunat). Kohteissa Mellilä (2006) ja Korja (2006) tunnusluku on arvioitu kertomalla huippuarvot luvulla 0,6. Kaikki kuvan tulokset ovat ilman tavarajunien alennettua nopeusrajoitusta.

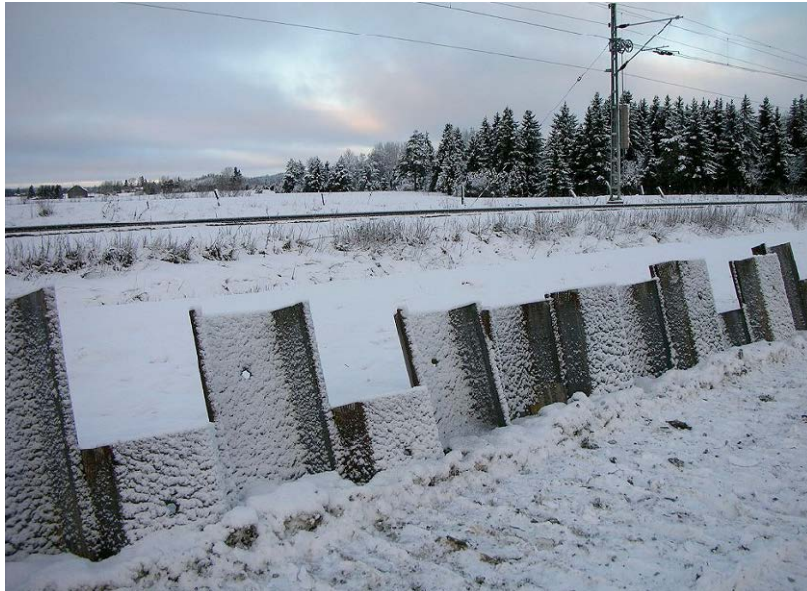
Kuva 1. Tärinävaimennusseinä Loimaan koekohteessa talvella 2005–2006 (Poikolainen 2006a).

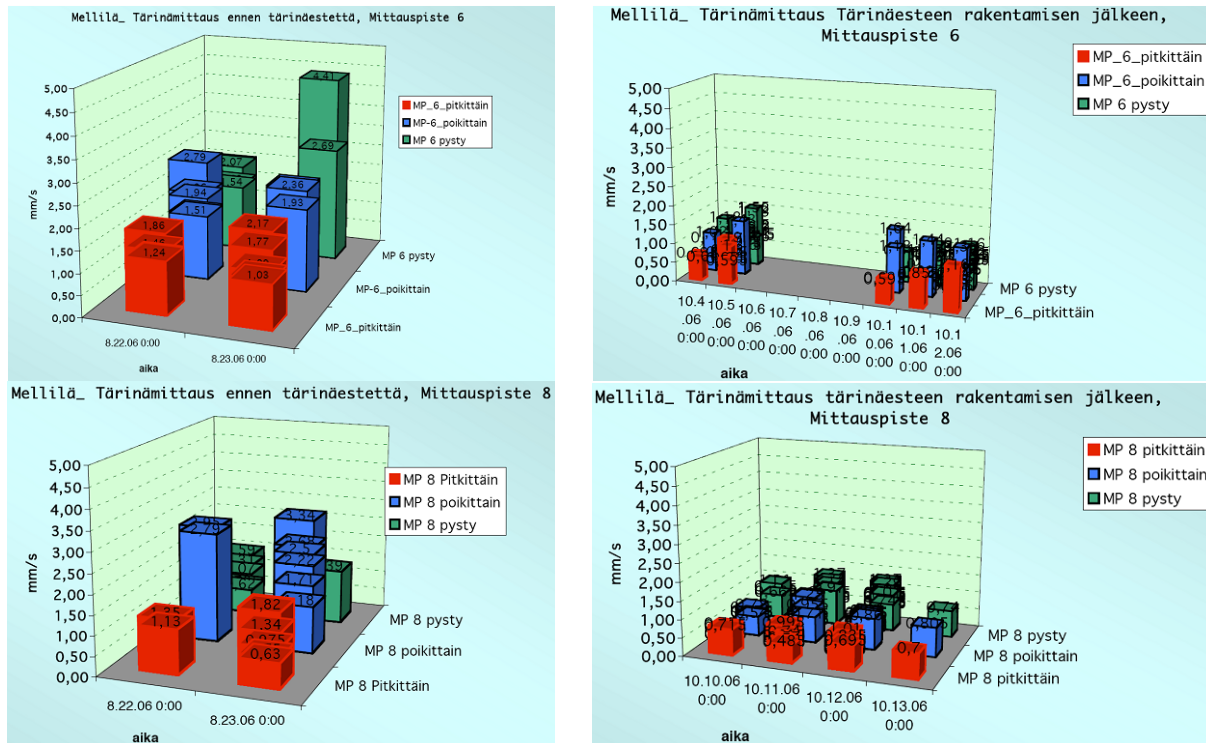
Kuva 4. Mitatut värinäarvot Mellilän koekohteessa. Vasemmalla ennen värinäesteen asennusta ja oikealla asennuksen jälkeen (Poikolainen 2006b). Mittauspisteen MP6 etäisyys esteestä on 4 m ja mittauspisteen MP8 etäisyys esteestä on 21 m. Tulokset ovat mahdollisesti samoista junista, vaikka sitä ei ole raportissa mainittukaan.

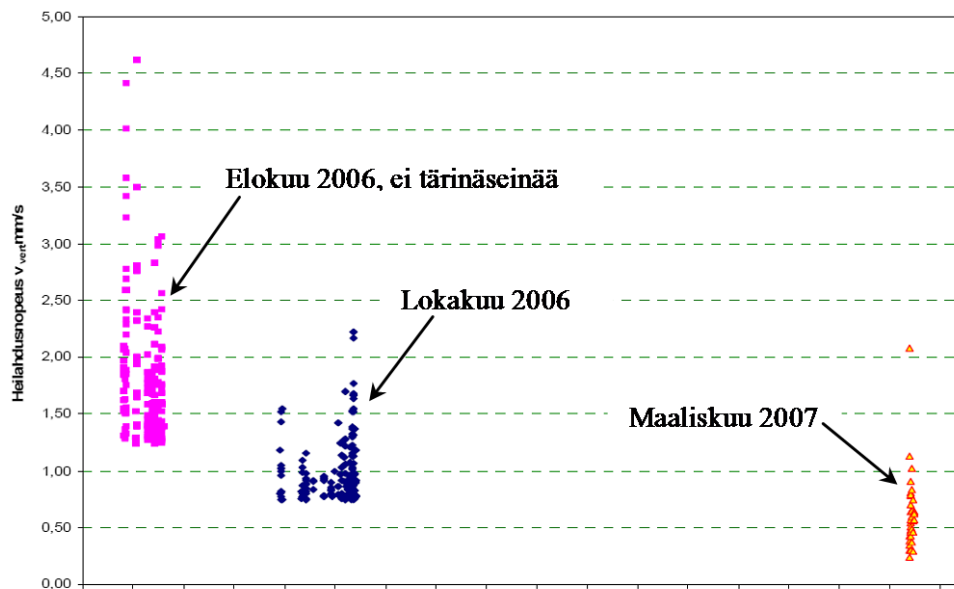
Kuva 5. Kevään 2007 vertailumittauksen tulokset aikaisempiin tuloksiin nähden (Ervo 2007). Mittauspiste MP6 (4 m esteestä), pystyvärähtely.

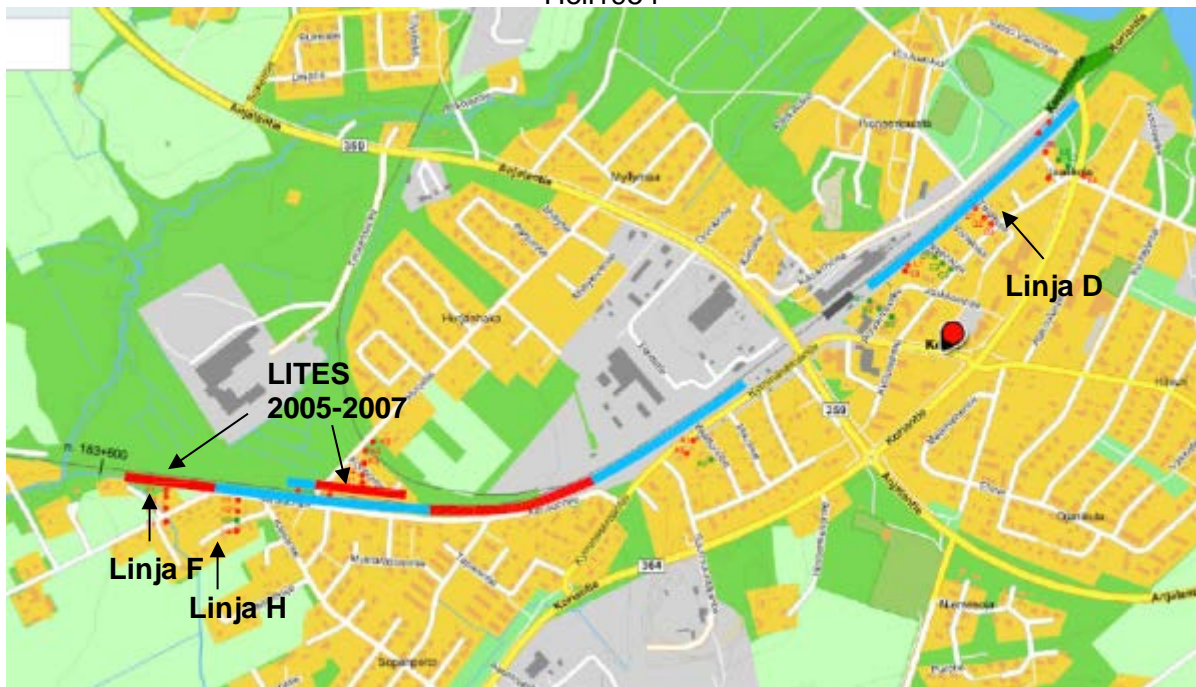
Kuva 1. Korian koerakenteet (Ramboll 2011, Koivisto 2007). Alueella on sekä pilaristabiloimalla (punainen väri) että teräsponteilla (sininen väri) rakennettuja tärinäesteitä.

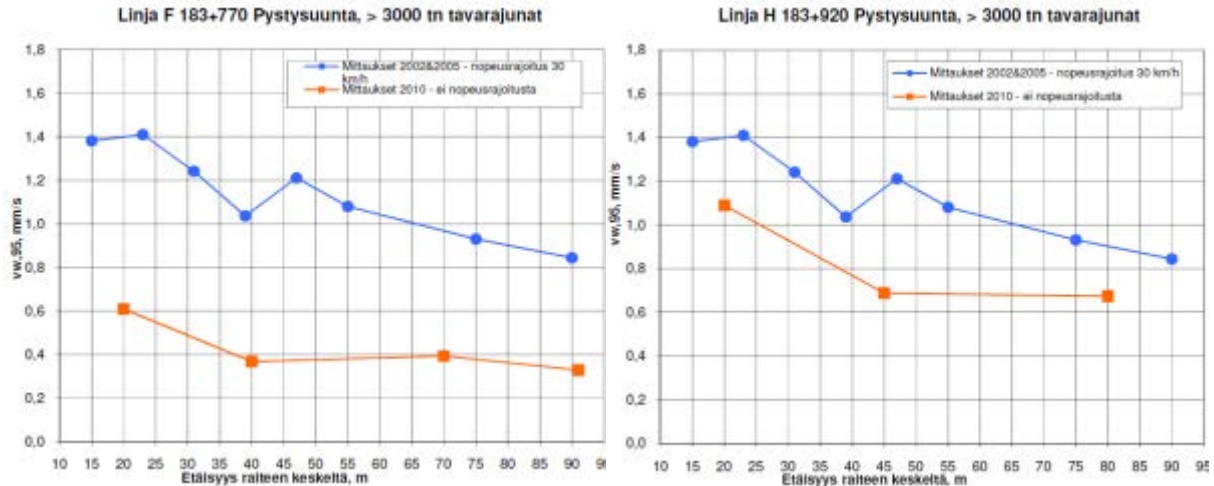
Kuva 5. Yli 3000 tonnia painavien tavarajunien pystysuuntaisen värähtelyn taajuuspainotetut tehollisarvot, linjalla F stabiloitu este ja linjalla H teräsponttieste. Mitattu 2002 & 2005 ennen seinien rakentamista kun > 3000 tonnin junien nopeusrajoitus on 30 km/h (sininen väri) sekä seinien rakentamisen jälkeen joulukuussa 2010, kun nopeusrajoitus on poistettu (punainen väri) (Ramboll 2011).

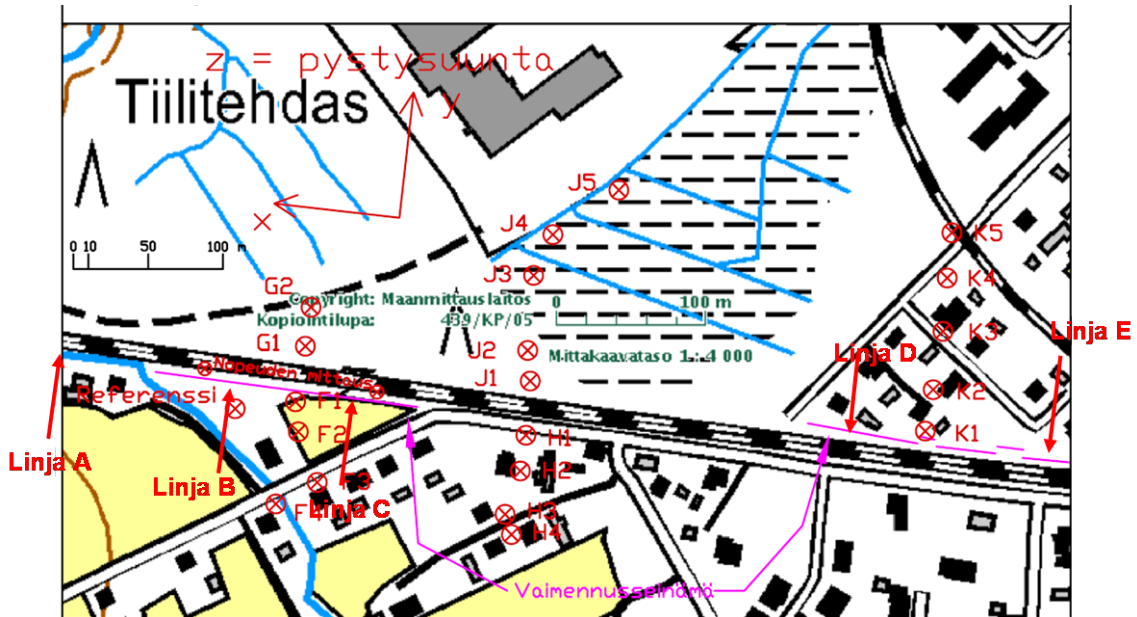
Kuva 6. Korian koerakenteet (Promethor 2007, Geobotnia 2006).

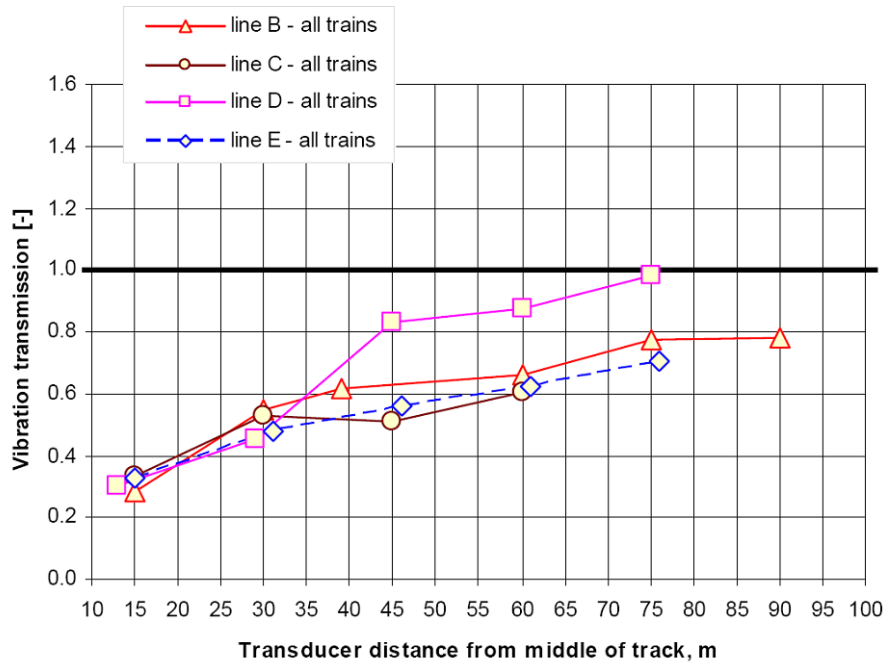
Kuva 8. Pystysuuntaisen värähtelyn vaimennusvaikutus eri mittauslinjoilla (Koivisto et. al. 2007). Mittauslinjat vastaavat koerakenteita B, C, D ja E. Tulokset eivät sisällä viimeisimpiä seurantamittauksia (kuva 9, Promethor 2007).

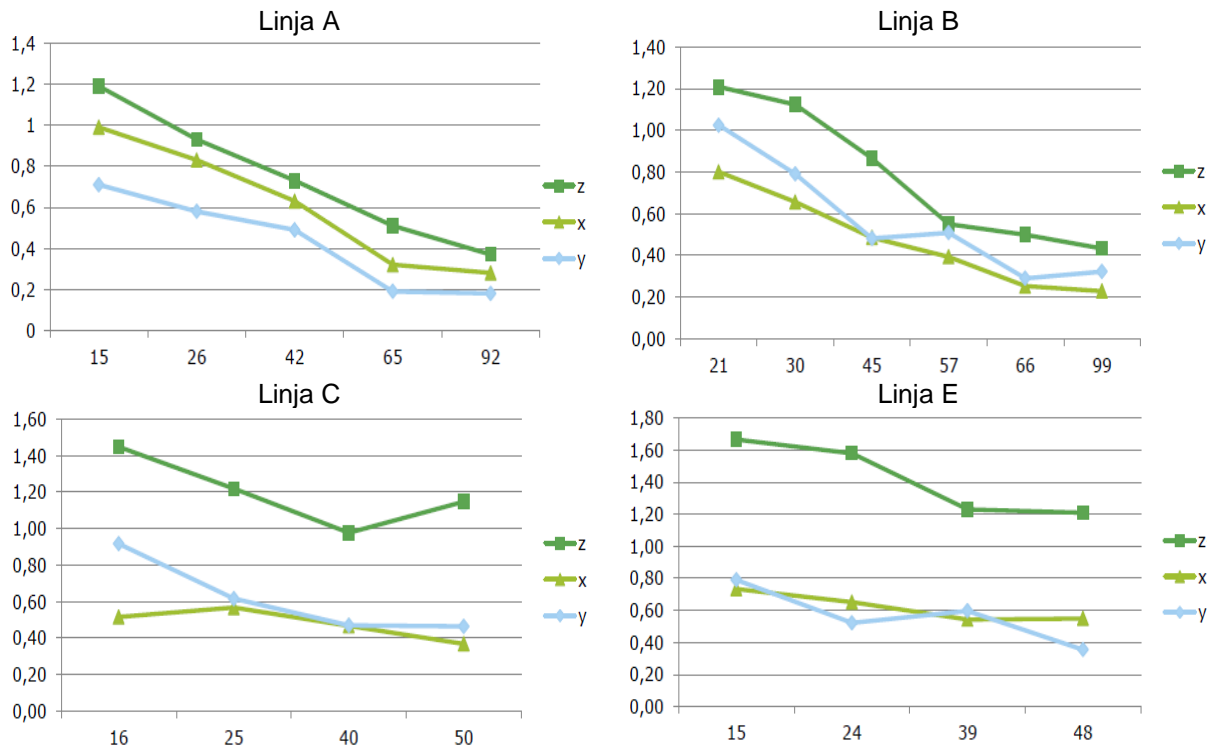
Kuva 2. Mitattu värähtely linjoilla A, B, C ja E (kuva 1) ennen tärinäesteiden rakentamista (z-pystysuunta, y-radnan suunta, y-poikittaissuunta). Pystyakselilla värähtelyn tunnusluku $v_{w,95}$ (mm/s) ja vaaka-akselilla mittauspisteiden etäisyys radasta (m). (Ramboll 2011a).

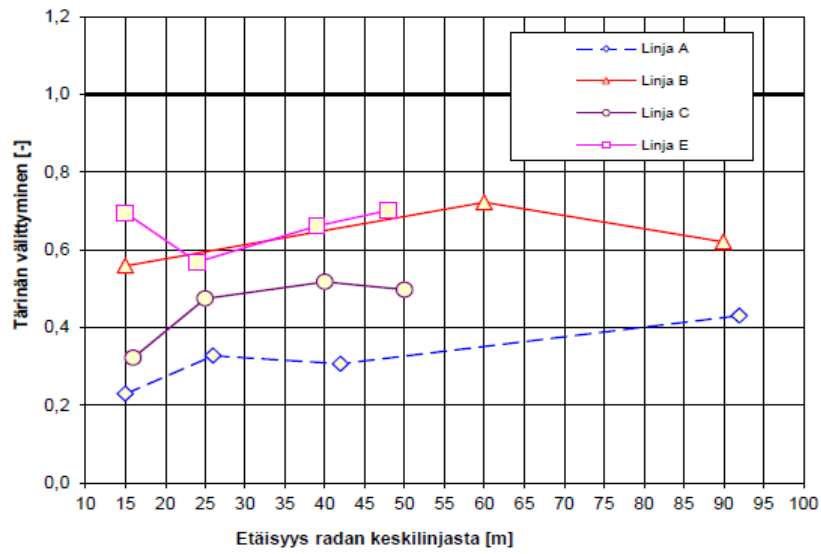
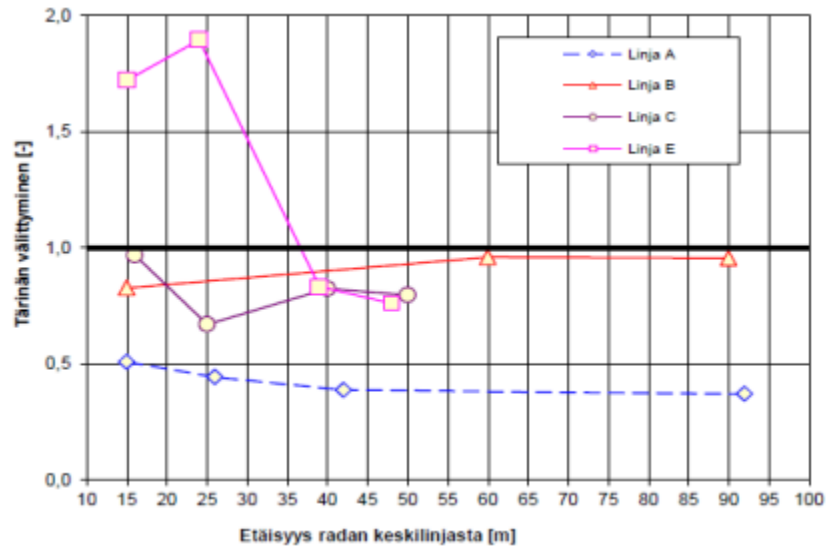
Kuva 5. Tärinän välittyminen teräsponteista rakennetun tärinäesteen läpi (Ramboll 2011a).

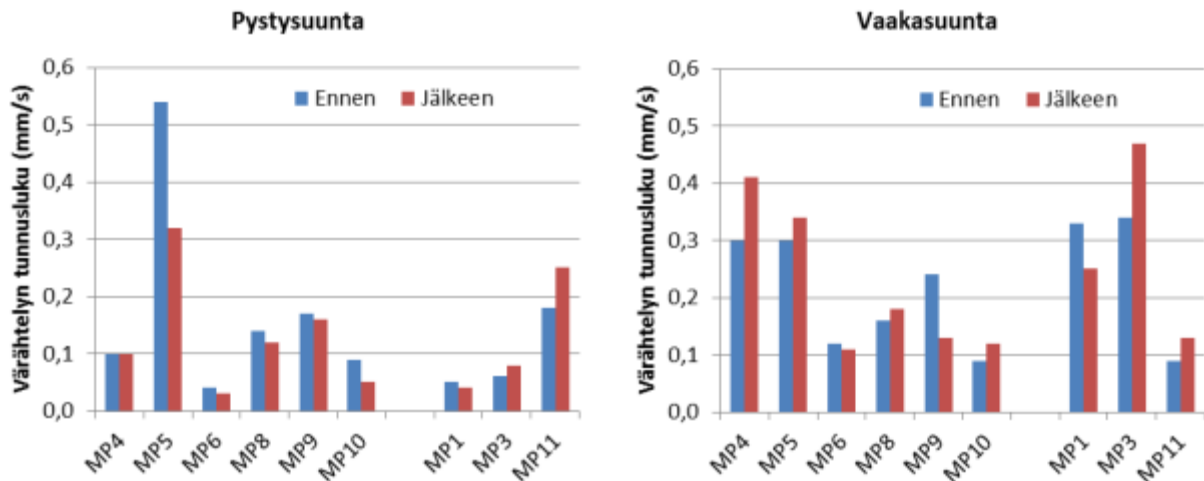
Kuva 4. Mitattujen pystyvärähtelyjen ja suurimpien vaakavärähtelyjen tunnusluku $v_{w,95}$ ennen tärinäesteiden rakentamista ja sen jälkeen.

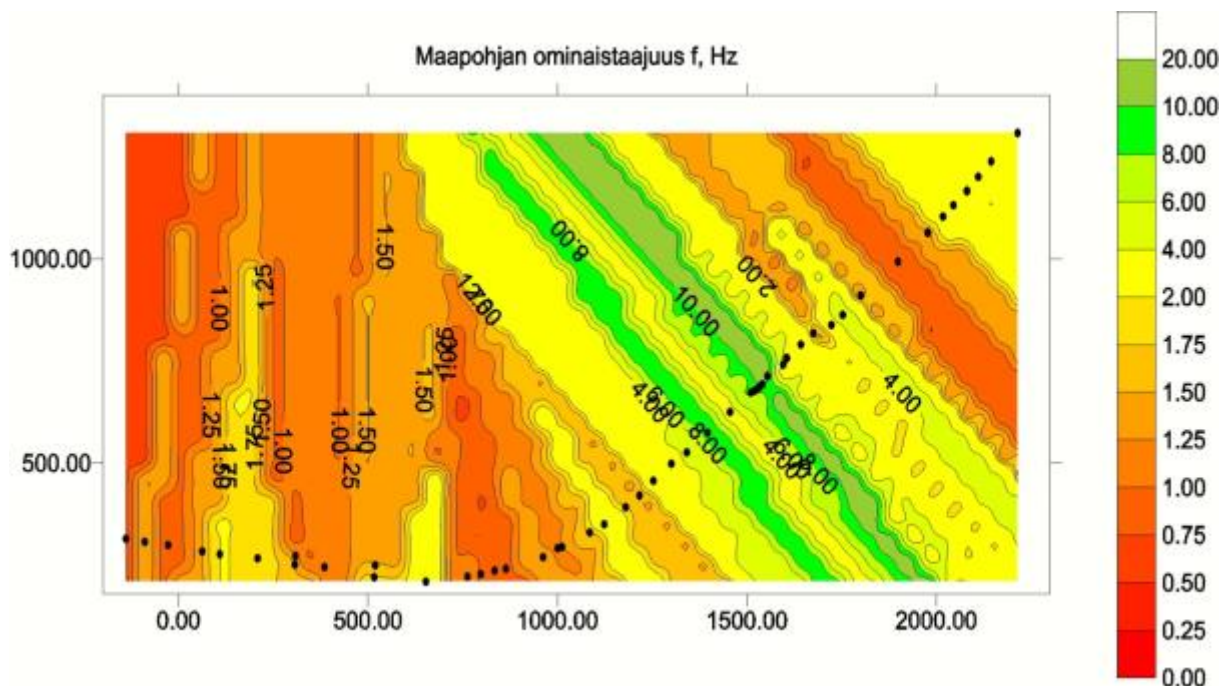
Kuva 19. Maapohjan ominaistajuus f (Hz) Korian ratalinjalla, km 183+600 – 186+400. Mustat pisteet ovat kairauspisteitä ratalinjalta.

Yleisesti Korian ratalinjan alapuolisen maaperän ominaistajuudet vaihtelevat 0,6 ja 11,4 hertsin välillä ollen suurimmaksi osaksi alle 4 Hz. Suurimmillaan ominaistajuus on noin paaluvälillä km 185+240 – 185+540, jossa kova pohja on myös lähimpänä maanpintaa (< 5 m). Vaihteluväliin vaikuttavat tässä kohteessa pääasiassa maalajin leikkauslujuus ja maalajikerrosten paksuus niin, että paksut pehmeät savimaat vaikuttavat dominoivasti pohjan ominaistajuuteen heikentäen sitä.

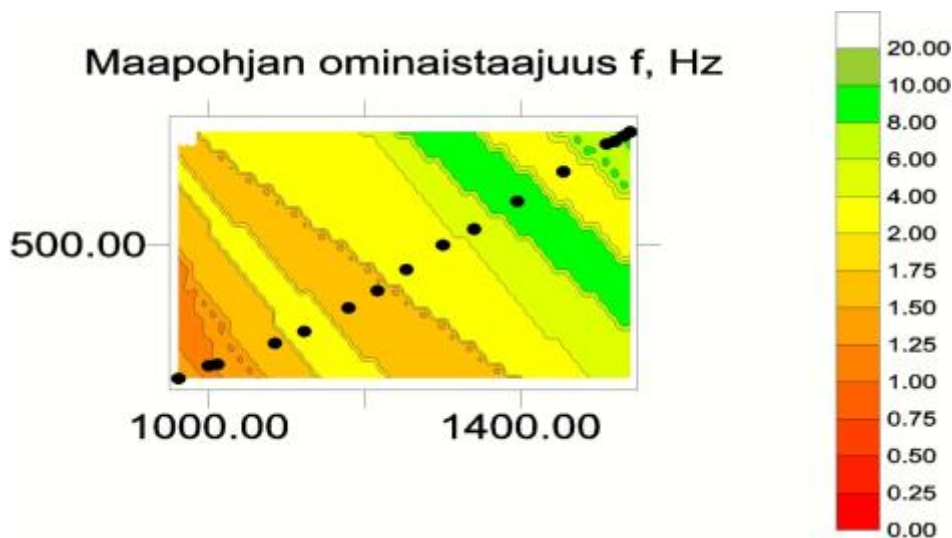
Kuva 21. Maapohjan ominaistajuus f (Hz) Korian ratalinjalla, keskinen osa km 184+560 – 185+440. Mustat pisteet ovat kairauspisteitä ratalinjalta.

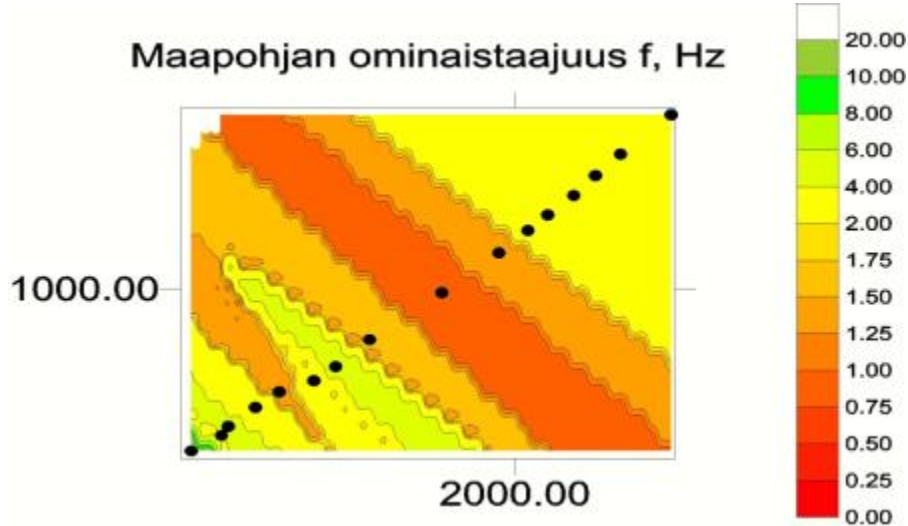
Kuva 22 Maapohjan ominaistajuus f (Hz) Korian ratalinjalla, koillisosa km 185+450 – 186+400. Mustat pisteet ovat kairauspisteitä ratalinjalta.

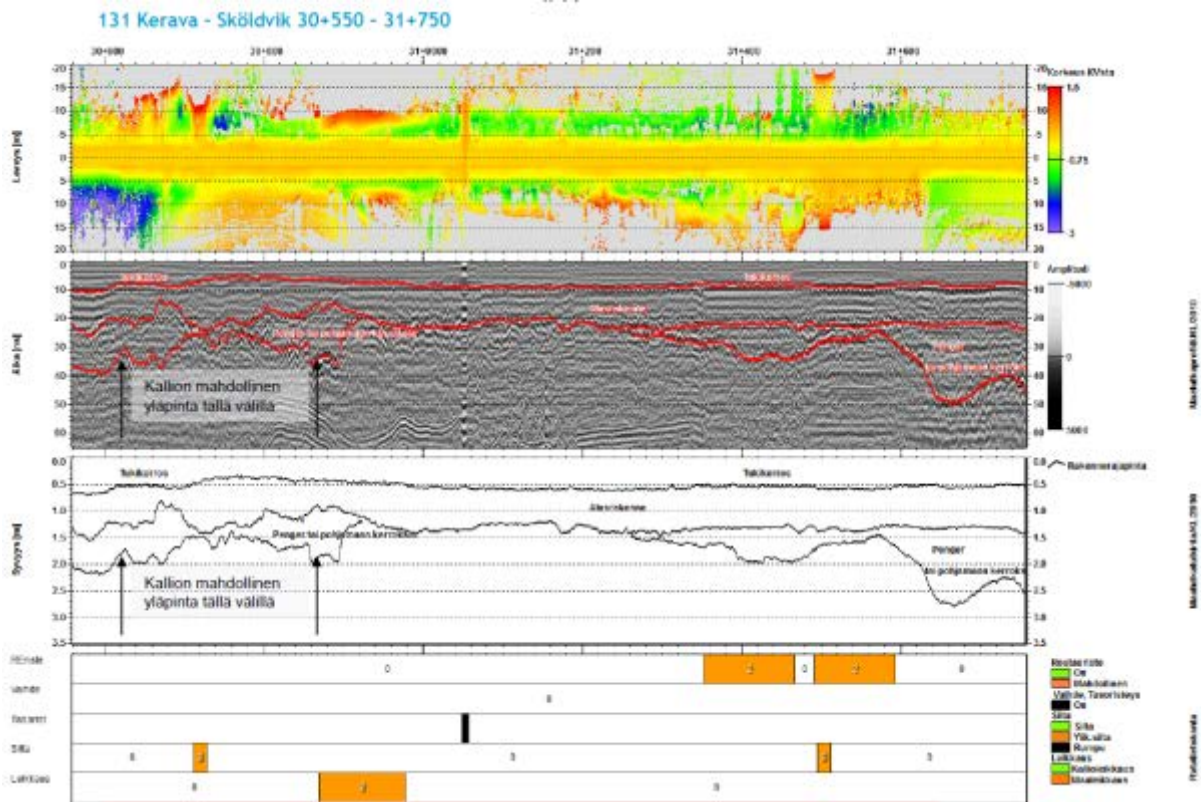
Kuva 2. Laserskannaus- ja maatulokset sekä rakenteet (mahdolliset routaeristeet, sillat ja rummut) osuudella km 30+550 – km 31+750.
