Varoituslaitteettomien tasoristeysten havaittavuus

Vaatimukset ja niiden toteutuminen

Veli-Pekka Kallberg | Tapio Ahonen

VTT Technology 123

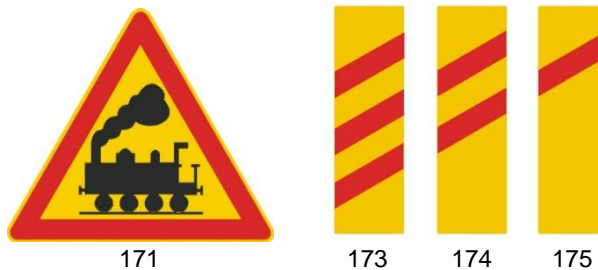
Kuva 2. Liikennemerkit rautatien tasoristeys ilman puomeja (171) sekä rautatien tasoristeyksen lähestymismerkit (173, 174 ja 175).

Varoituslaitteettomien tasoristeyksen havaittavuutta voidaan edistää tielle ennen tasoristeystä asennettavilla liikennemerkeillä (kuva 2). Tiehallinnon (2003) ohjeiden mukaan merkkiä 171 käytetään kaikissa tien ja rautatien tasoristeyksissä, joissa ei ole puomeja. Merkkiä ei kuitenkaan käytetä tasoristeyksessä, jossa esiintyy junaliikennettä vain tilapäisesti. Tieliikenneasetuksen 13 §:n mukaan varoitusmerkit, joihin myös merkki 171 lukeutuu, sijoitetaan vähintään 150 ja enintään 250 metriä ennen vaarapaikkaa. Taajamassa ja erityisestä syystä muuallakin varoitusmerkki voidaan sijoittaa lähemmäksi vaarapaikkaa kuin edellä on säädetty.

Lähestymismerkit 173, 174 ja 175 sijoitetaan siten, että merkin punaiset poikkijuovat ovat tielle päin kaltevia ja alareunan korkeus on enintään yksi metri ajoradan pinnasta. Merkki 173 sijoitetaan merkin 171 alle samaan pylvääseen, merkki 174 noin 2/3 etäisyydelle ja merkki 175 noin 1/3 etäisyydelle tasoristeyksestä. (LMP 14 §.)

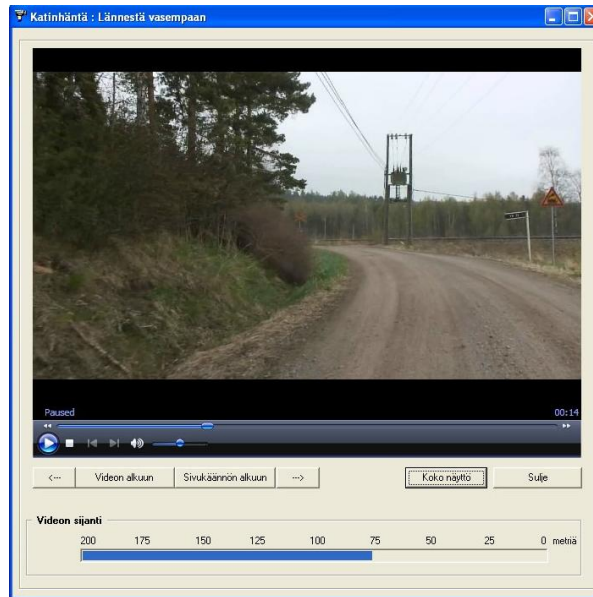
Kuva 3. Kuvankaappaus tasoristeystä lähestyvistä autosta kuvatusta videosta. Kuva esittää näkymää tasoristeykseen päin noin 75 metrin päästä tasoristeyksestä.

kuvan alapuolella olevassa palkissa (kuva 3). Tasoristeyksen arvioitiin olevan kuljettajan havaittavissa tietyltä etäisyydeltä, jos videokuvasta saattoi erottaa tasoristeysalueen ja rautatien tasoristeysmerkin (jos se oli tien molemmilla puolilla, yhden merkin näkyminen riitti). Vastaavalla tavalla vaadittava havaitsemisetasisyys määritellään näkemäasetuksessa. Siinä ei kuitenkaan oteta kantaa siihen, kuinka suuren osan merkistä on näytävä, jotta sen katsotaan olevan kuljettajan havaittavissa. Tässä tutkimuksessa pidettiin riittävänä, että merkistä arvioitiin näkyvän puolet (kuva 4).

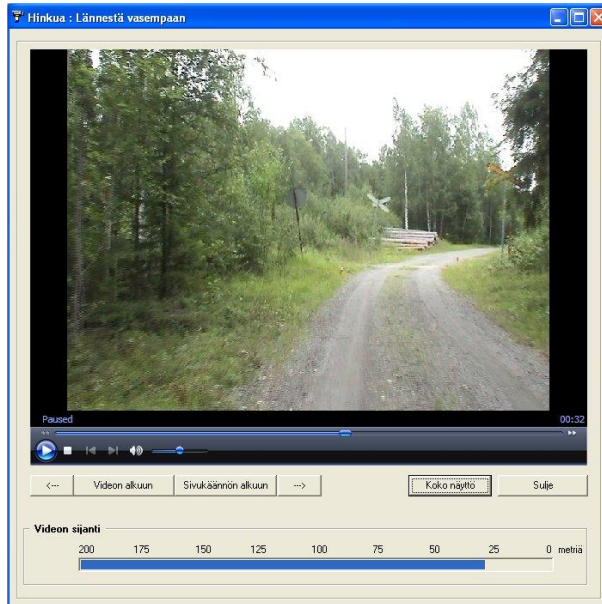
Kuva 4. Lähestymissuunnan tasoristeysmerkki on osittain oksan peitossa, kun etäisyys tasoristeukseen on vähän yli 25 metriä.

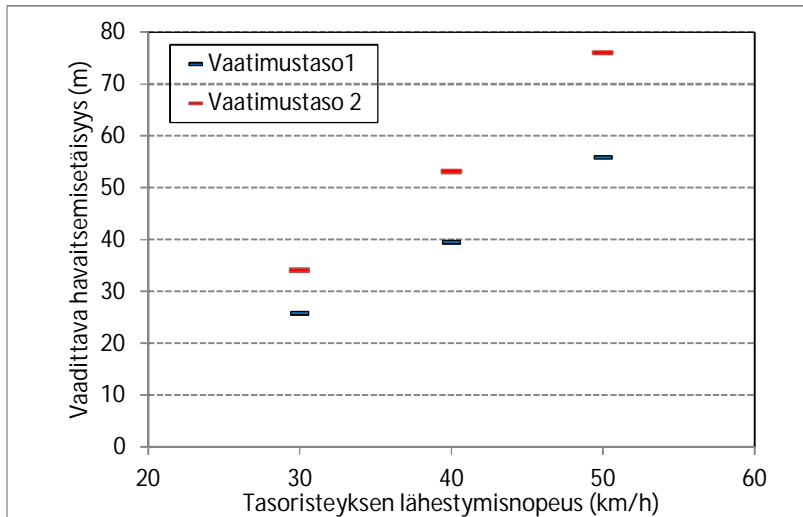
Kuva 5. Eri lähestymisnopeuksia ja vaatimustasoja vastaavat tasoristeysten vaadittavat havaitsemisetaisyydet.

Kun lähestymissuunnan mitoitusnopeus oli arvioitu, laskettiin vaadittava havaitsemisetäisyys kahdella tavalla käyttäen kaavaa 1. Vaatimustasolla 1 reaktioaikana käytettiin näkemäasetuksen vaatimuksia eli reaktioaikaa 1,7 s ja keskimääräisenä hidastuvuutena jarrutuksen aikana 3 m/s^2 . Vaatimustasolla 2 reaktioaikana käytettiin 2 s ja hidastuvuutena jarrutuksessa 2 m/s^2 . Vaatimustasoja vastaavat havaitsemisetäisyydet lähestymisnopeuksille 30, 40 ja 50 km/h on esitetty kuvassa 5.

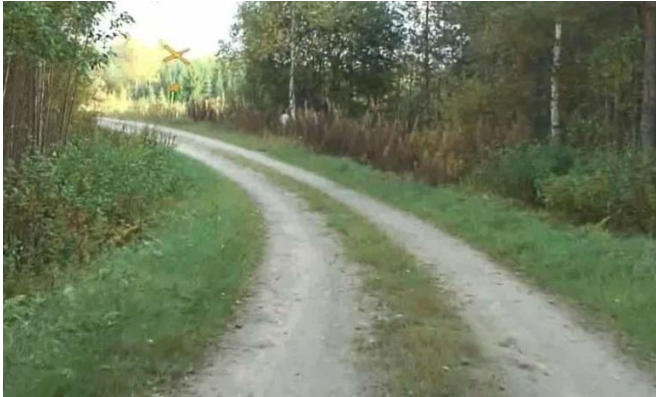
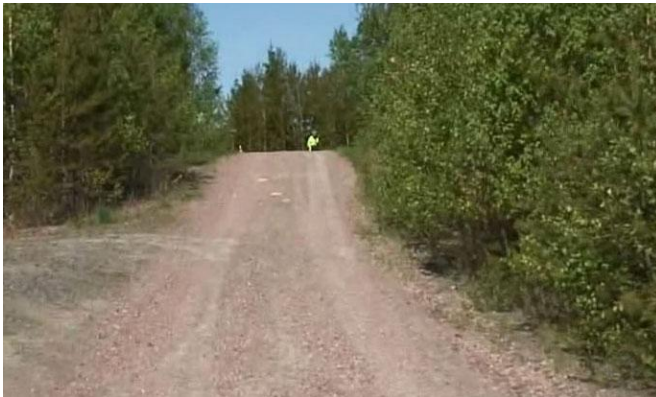
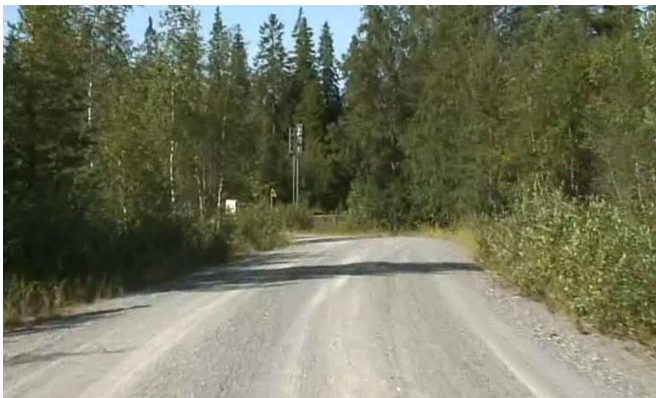
30 km/h

40 km/h

50 km/h

Kuva 6. Esimerkkejä arvioidusta tasoristeyksen lähestymisnopeudesta erilaisilla teillä.

Tasoristeystä lähestyvän tieliikenteen nopeudeksi arvioitiin 82 %:ssa tapauksista 30 km/h ja 14 %:ssa 40 km/h (taulukko 5). Näitä nopeusarvioita käytettiin, kun arvioitiin videoilta määritetyn havaitsemisetäisyyden riittävyttä. Kuvassa 6 havainnollistetaan arvioituja lähestymisnopeuksia erilaisilla teillä.

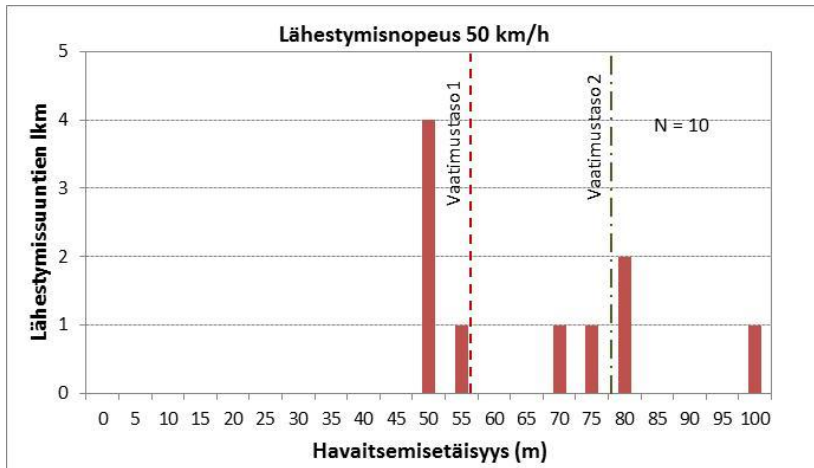
Kuva 9. Tasoristeysten havaitsemisetäisyydet ja niiden suhtautuminen vaatimuksiin videoaineiston tasoristeyksissä, joissa tieliikenteen arvioitu lähestymisnopeus oli 50 km/h.

Vaikka kuvat 7–9 kattavat vain 254 tapausta kaikista 1048:sta, niihin sisältyy valtaosa tapauksista, joissa havaitsemisetäisyys oli 50 metriä tai vähemmän. Poikkeuksen muodostavat 62 lähestymissuuntaa 31 tasoristeyksessä, joissa ei ollut tasoristeysmerkkejä ja joiden havaitsemisetäisyys pelkästään sillä perusteella katsottiin riittämättömäksi (ilman että havaitsemisetäisyyttä määritettiin valokuvista tai videoaineistosta).

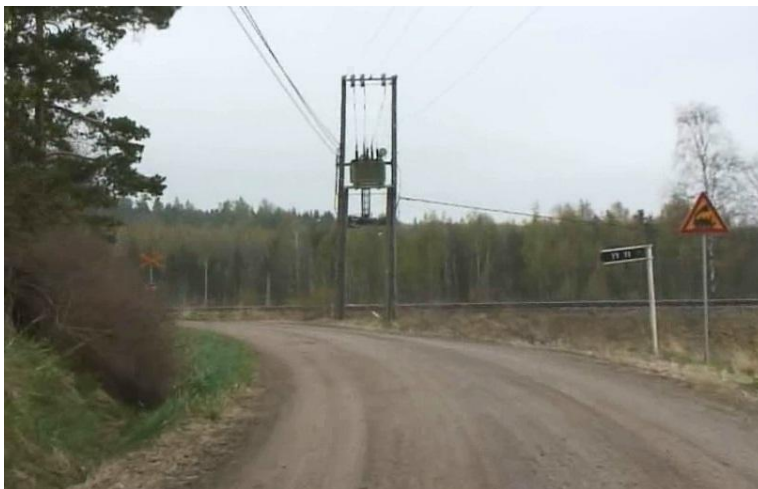
Kuva 10. Merkki 171 rautatien tasoristeys ilman puomeja Katinhännän tasoristeyksessä.

Tasoristeuksen varoitusmerkeillä tarkoitetaan tässä liikennemerkkiä 171 rautatien tasoristeys ilman puomeja (kuva 10) sekä rautatien tasoristeuksen lähestymismerkkejä 173–175 (kuva 11). Videoaineistossa varoitusmerkki 171 oli 48 tapauksessa 254:stä. Niistä lähestymismerkki 173–175 oli 19 tapauksessa. Merkki 171 ilman merkkejä 173–175 oli siis 29 lähestymissuunnassa.

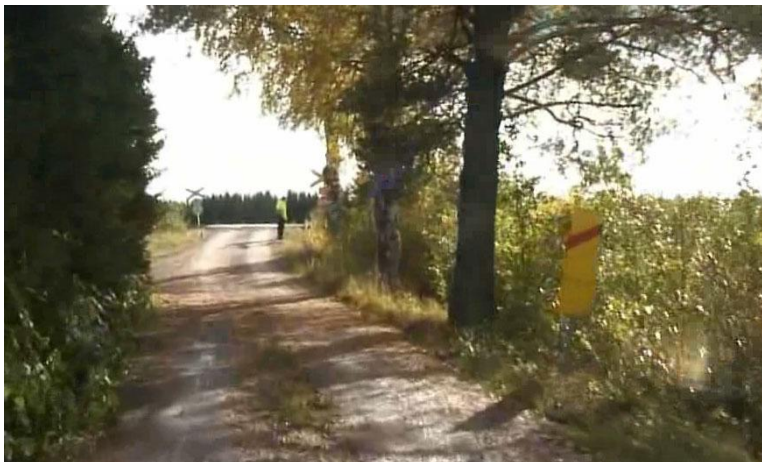
Kuva 11. Rautatien tasoristeyksen lähestymismerkki 175 Näyhälän tasoristeyksessä.

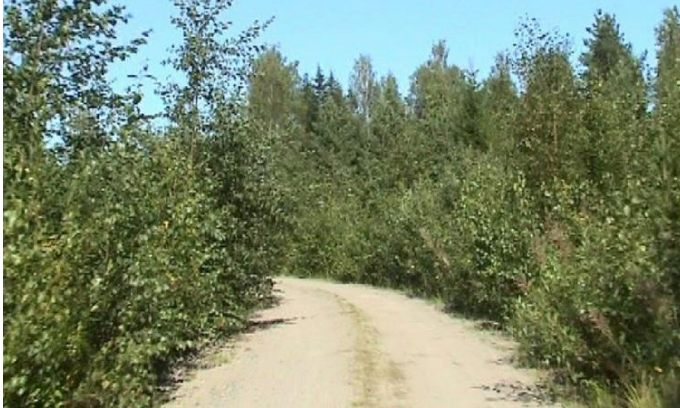
Kaarre ja pensaita

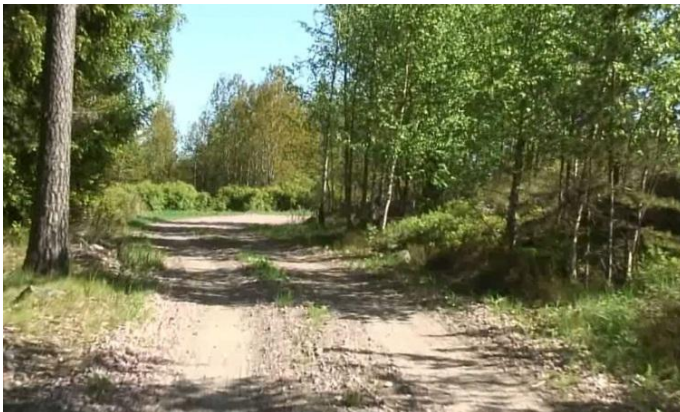
Kaarre ja pieniä puita

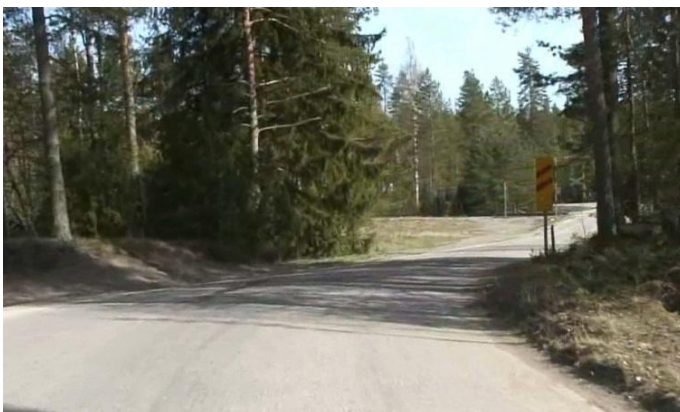
Suuria puita ja lähestymismerkit

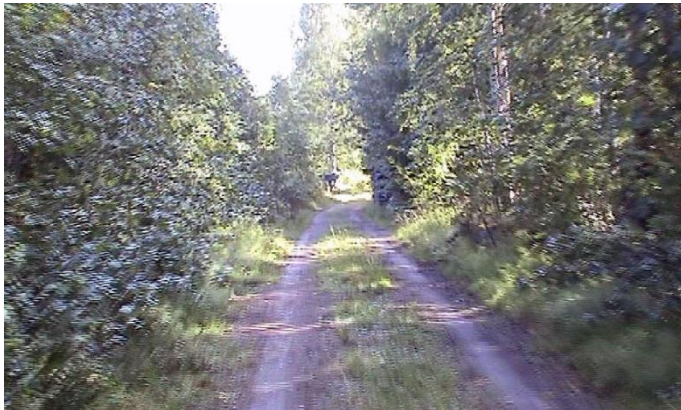
Suora tie,
pensaikkoa

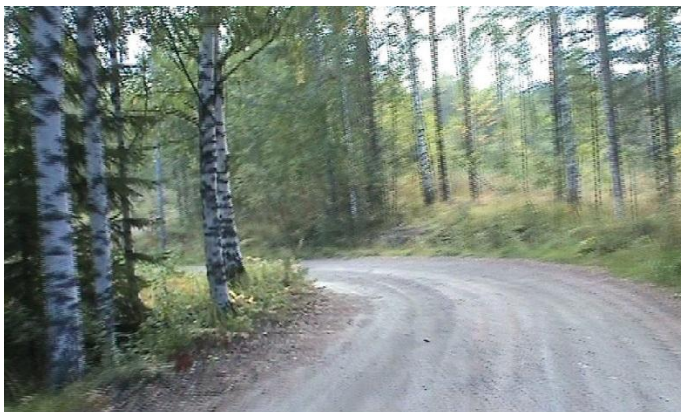
Kaarre ja
suuria puita

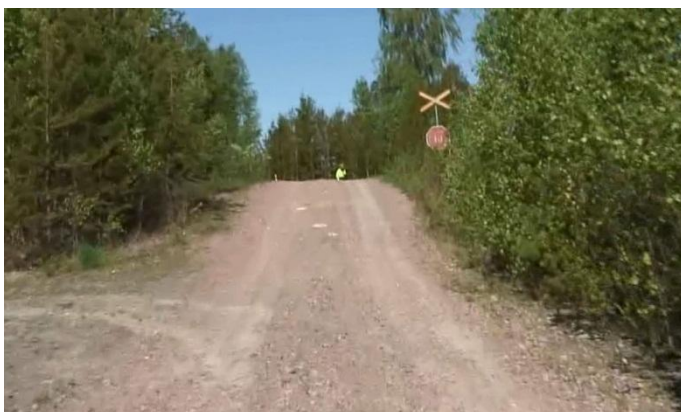
Mäki

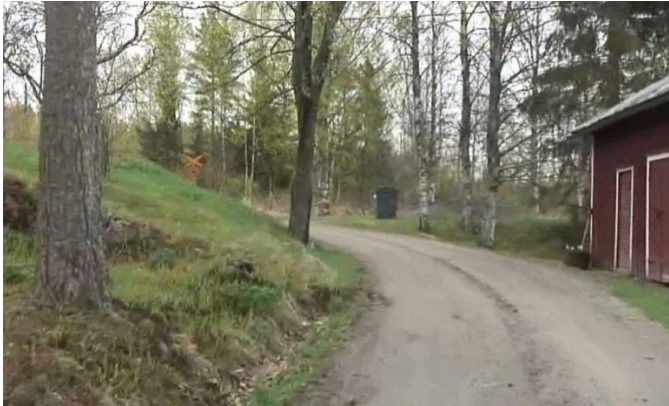
Kaarre ja
maapenger

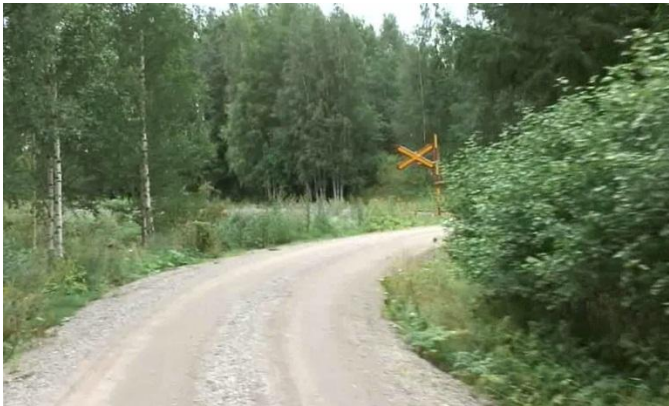
Pihan pensai-
ta ja tasoris-
teysmerkki
myös tien
vasemmalla
puolella

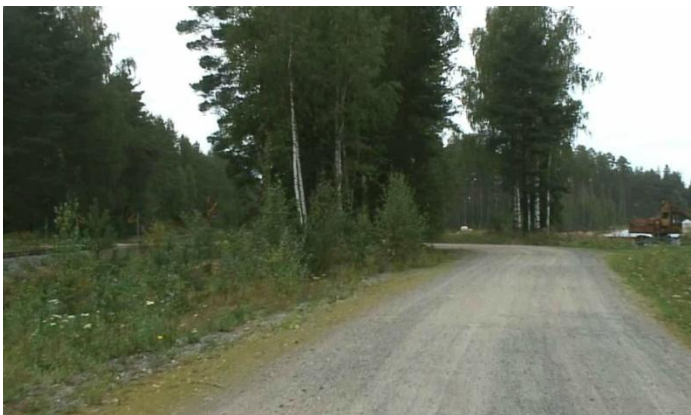
Tasoristeys
näky, mutta
katoaa näky-
vistä kun
mennään
läemmäksi
