Hihnakuuljettimien käytön turvallisuuden ja luotettavuuden parantaminen

Hihnakuljettimien käytön turvallisuuden ja luotettavuuden parantaminen

Parikka, Risto, Mäkelä, Kimmo K., Sarsama, Janne & Virolainen, Kimmo. Hihnakuljettimien käytön turvallisuuden ja luotettavuuden parantaminen [Improvement of the safety and reliability of the use of belt conveyors]. Espoo 2000. Valtion teknillinen tutkimuskeskus, VTT Tiedotteita - Meddelanden - Research Notes 2036. 77 s. + liitt. 24 s.

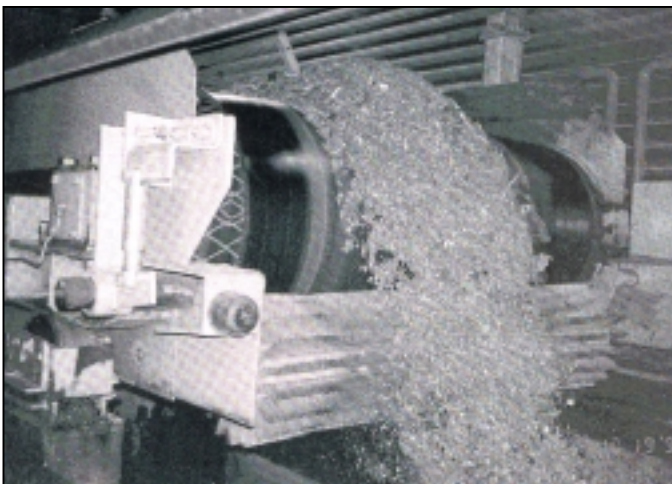
Kuva 7. Hihnakuuljettimen purkauspään hihnaharja [10].

Puhdistuslaitteilla poistetaan hinnan tai rumpujen pinnalta niihin tarttuneet epäpuhtaudet. Puhdistuslaitteita ovat esimerkiksi hihnaan tai rumpuun jatkuvassa kosketuksessa olevat kaapivat puhdistimet (kaavarit), pyörivät hihnaharjat (kuva 7), ravistavat tai koputtavat pyörivät puhdistimet sekä hinnan pesulaitteet. Laajempi selvitys hihnakuuljettimien puhdistimisista on esitetty lähteessä [5].

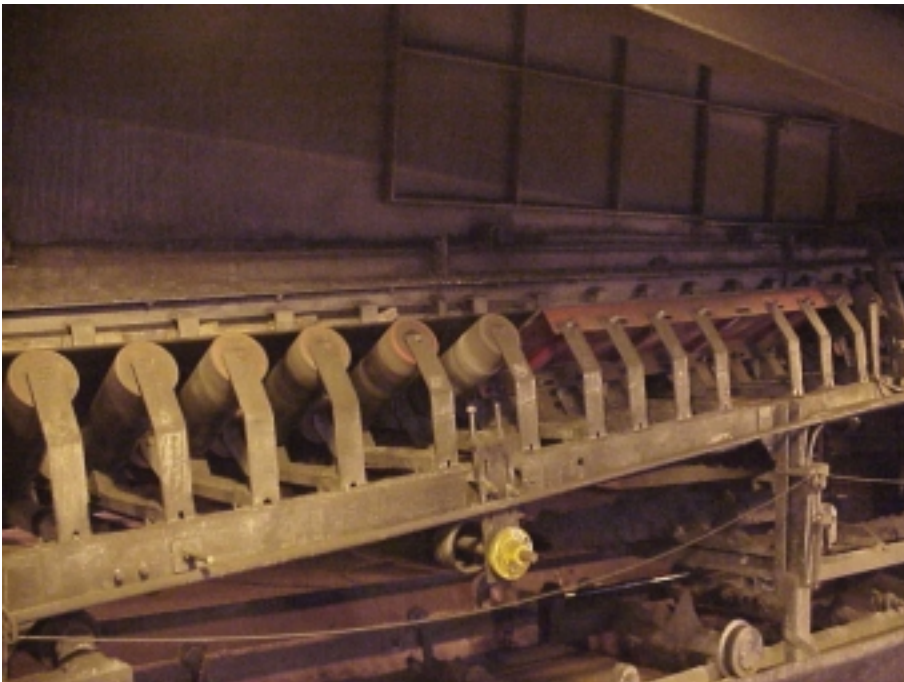
Kuva 15. Suojaamattomia kannatusrullien nieluja.

Hihnan vapaan nousemisen estää tyypillisesti kuljettimen ohjauslaita tai siihen kiinnitetty laitatiivistys. Tyypillisesti tällaisia kohtia esiintyy kuljettimen kuormauskohdissa. Kuvan 15 kuljettimella esiintyy tilanne, jossa olisi syytä pohtia kannatusrullien nielujen suojaamista ainakin niiltä kohdoin, missä kannatusrullat sijaitsevat työskentelykorkeudella. Hihnan oma paino tai hihnan ja sillä olevan materiaalin paino eivät myöskään saa estää hihnaa nousemasta.

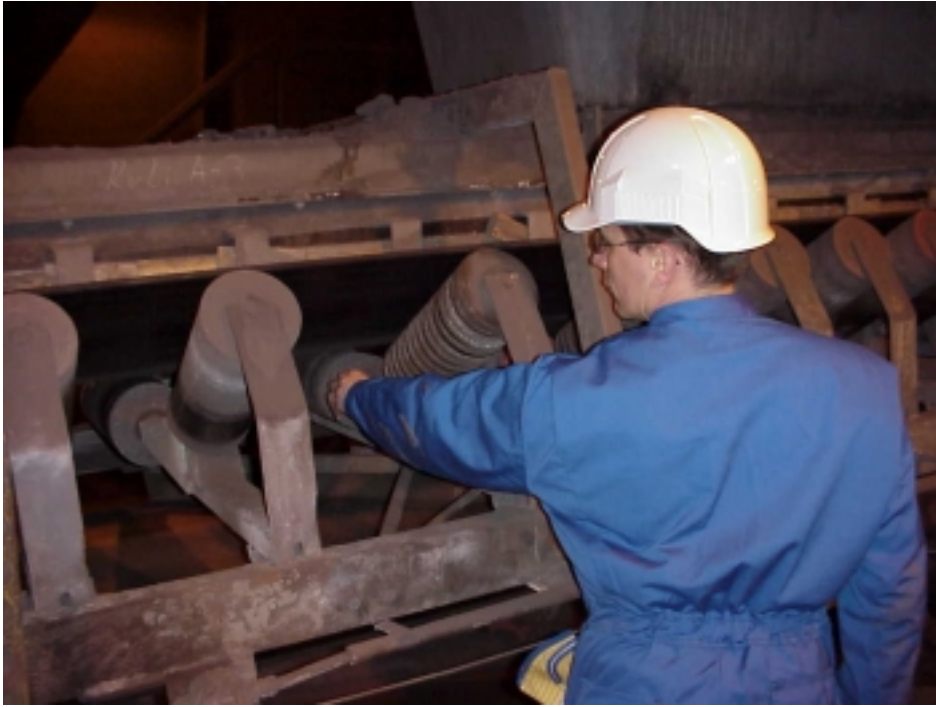
Kuva 16. Kuljettimen runkorakenteen pystytolppa lisää kannatusrullan ja hihnan muodostaman nielun vaarallisuutta, koska se estää käden kiertymisen rullan kannattimen yli.

Kannatusrullien ja hihnan muodostamien nielujen vaarallisuutta voi joissakin kohdissa lisätä rullan kannattimen kohdalla oleva kuljettimen runkorakenne tai sivuohjausrulla, joka estää käden kiertymisen tämän yli. Tällainen tilanne on esitetty kuvassa 16.

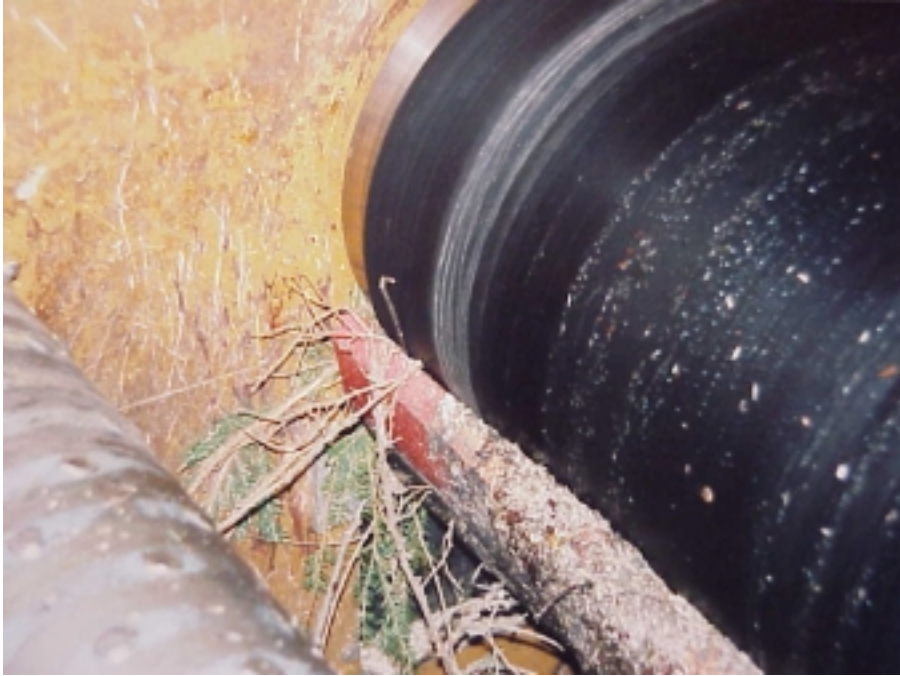
Kuva 17. Kuljettimen esipuhdistimen ja hihnan tai rummun väliin on kiilautunut oksia hieman liian pitkän puhdistimen vuoksi.

vähentäisi todennäköisesti kuvatun ongelman esiintymistä ilman, että se vaikuttaisi juurikaan kaavarin toimintaan tai sen kunnossapidettävyyteen.

Metsäteollisuuden kuljettimilla toispuoleinen kuormitus on myös arvioitu yleisimmäksi sivuunsiirtymisen syyksi. Pudotussuppiloon liittyvät ongelmat johtuvat siellä materiaalin tarttumisen lisäksi pitkien "päreiden" aiheuttamasta tukkeutumisvaarasta. Pitkät puukappaleet voivat juuttua esimerkiksi vetopään kaavarin ja suppilon ohjauslevyn väliseen nieluun. Hihnan sivuunsiirtymisen syyt johtuvat paperi- ja selluteollisuuden hihnakuuljettimissa hyvin usein puunkappaleiden, roskien ja tikkujen kertymisestä vaikeasti puhdistettaviin paikkoihin, mikä aiheuttaa hihnan ohjautumista sivuun sekä vaikeuttaa rullien pyörimistä ja puhdistuslaitteiden kunnollista toimimista. Tällaisesta tilanteesta on esitetty esimerkki luvun 5.3.2 kuvassa 17.

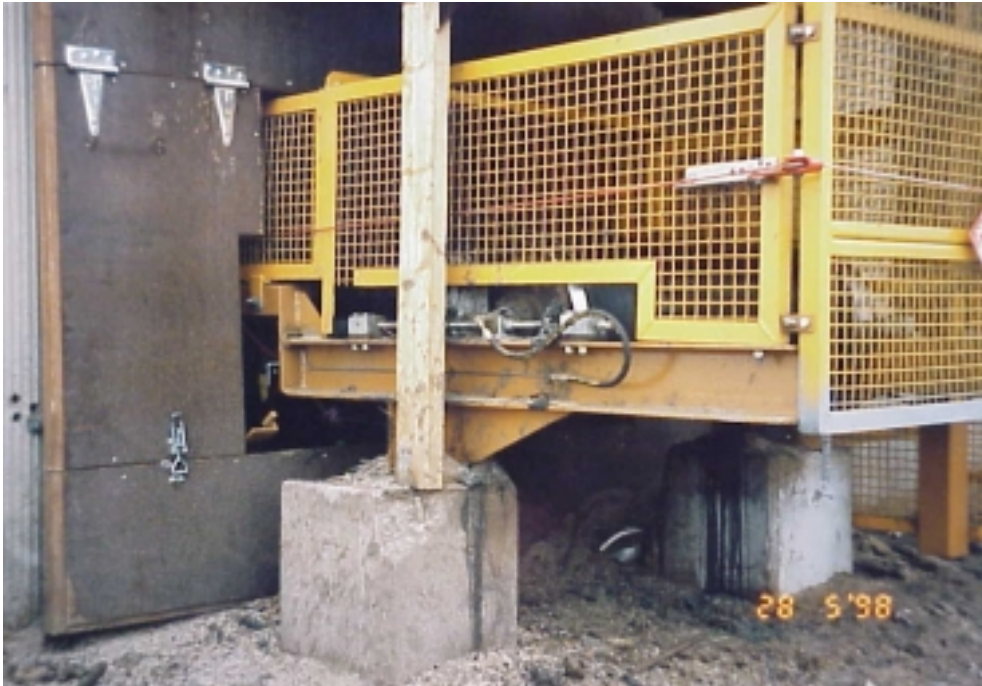
Kuva 18. Kuljettimen suojaamaton taittopää. Karisteen poisto on hankalaa ahtaista väleistä ja seinän vierestä.

Kuvassa 18 on esimerkki huonosti suunnitellusta kuljettimen taittopäästä, joka hankaloittaa kuljettimen puhdistusta ja huoltoa. Pääterummun rumpukaavarin pudottamat roskat kertyvät liian lähelle seinärakennetta. Roskien poistoa vaikeuttaa myös se, että kuljettimen peräpää sijaitsee ulkona. Suojaamattomaan peräpäähän kertyy talvella helposti lunta ja jäätä, mikä hankaloittaa entisestään puhtaanapitoa. Lumi ja jää yhdessä jäätyneen karisteen kanssa voivat lisäksi aiheuttaa hihnan sivuun siirtymistä.

Kuvan 18 esittämässä tapauksessa roskien poistoa vaikeuttavat omalta osaltaan myös kuvassa näkyvät kuljettimen betoniperustukset.

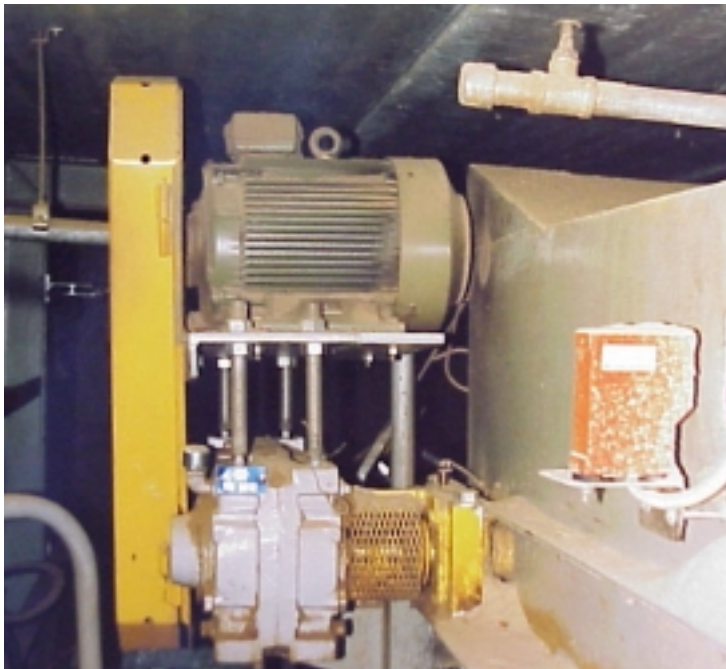
Kuva 19. Kuljettimen vetopää sijoitettuna paikkaan, jossa lähellä oleva katto ja sprinklerputket hankaloittavat käyttökoneiston ja vetorummun vaihtoa.

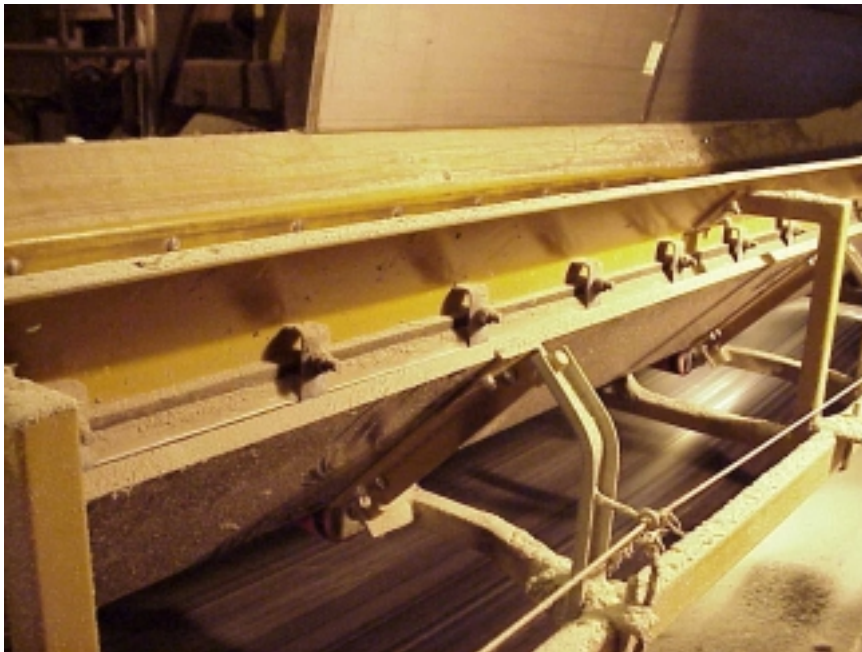
Kuva 20. Vaikeasti säädettävä tiivistyskumin kiinnitysmekanismi.

Kuvassa 20 on esimerkki hankalasti säädettävästä tiivistyskumin kiinnitysmekanismista.

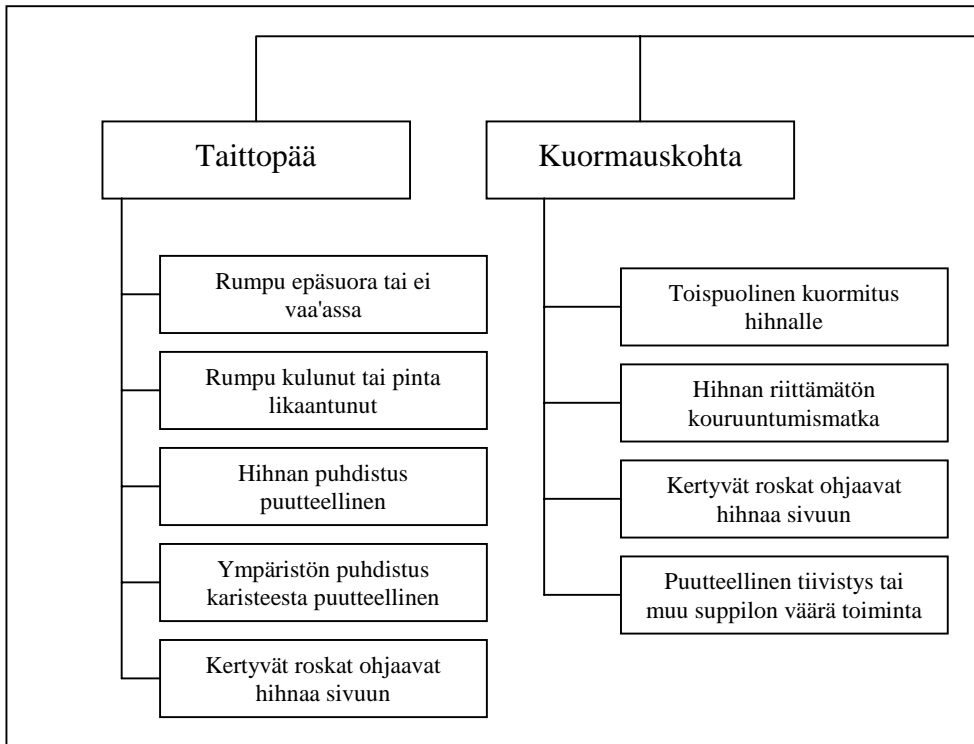
Kuva 23. Osa TosiPuu-menetelmän puumallista hihnan sivuunsiirtymisen analysoinnissa.

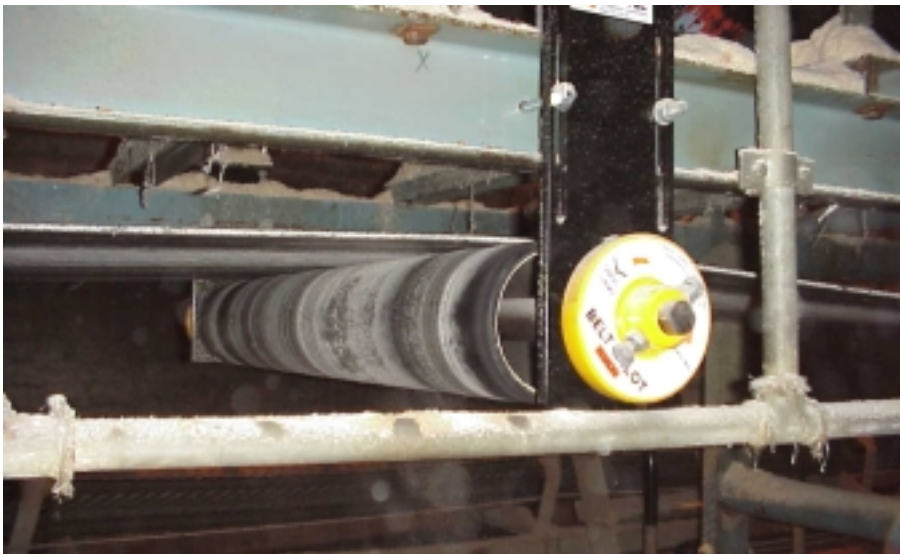
Kuva 26. Hihnan keskittämistä parantava ohjausrulla.

Hihnaa ohjaavat ja keskittävät rullat sekä rullastotelineet on todettu analysoinnin tuloksena tehokkaimmaksi parannustoimenpiteeksi. Tulos on sikäli ymmärrettävä, että varsinkin hihnan paluupuolelle sijoitettu ohjaava rulla auttaa taittorummulle tulevaa hihnaa sijoittumaan rummun keskelle, mikä on kuljettavalla puolella ratkaiseva tekijä. Ristiintaulukoinnissa toimenpiteen tehokkuus korostuu, koska keskittävällä rullalla voi olla tilapäisesti korjaava vaikutus lähes mihin tahansa hihnan sivuunsiirtymisen syyhyn. Kuitenkin on syytä muistaa, että keskittävä tai ohjaava rulla ei poista alkuperäistä hihnan sivuunmenon syytä. Alunperin oikein suunnitellussa kuljettimessa keskittävien rullien tarve on periaatteessa vähäinen, mutta käytännön ratkaisuisissa, joissa kuljetinratkaisut ovat teknisten ja taloudellisten seikkojen kompromisseja, ne ovat osoittautuneet tarpeellisiksi ja toimiviksi ratkaisuisiksi. Kuvassa 26 on esimerkki hihnaa keskittävästä hihnan paluupuolelle asennetusta rullasta.

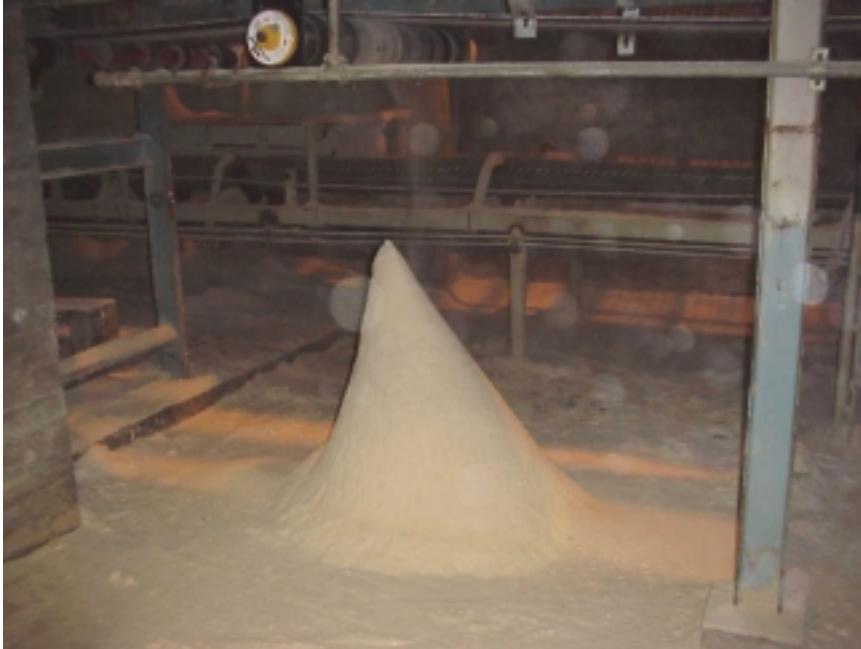
Kuva 27. Kaavarien puuttellisen toiminnan aiheuttamaa karistetta kuljettimen alla.

kaavareiden rakenteessa ja käytettävissä materiaaleissa tapahtunut kehitystä, ja laitoksissa kaavareita on uusittu. Uusien kaavareiden tärkeimpiä parannuksia ovat huollon helppous ja nopeus, helposti vaihdettavat kulutuspalat sekä kosketuspaineen säädettävyys.

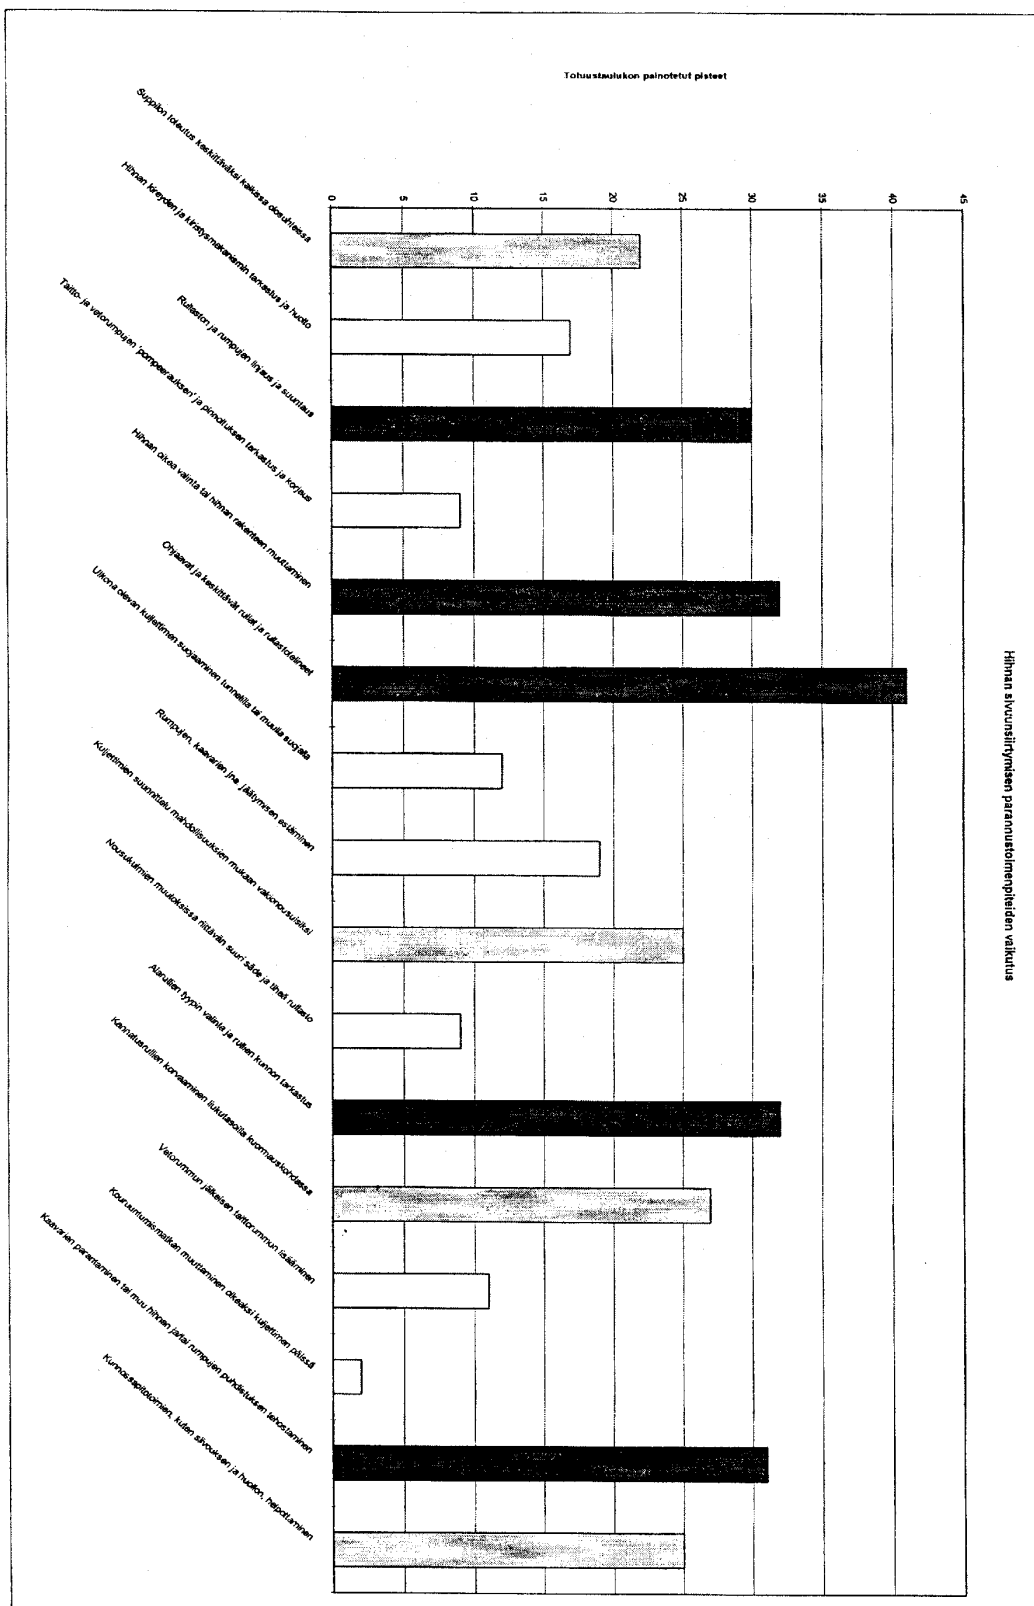
Hihnan sivuun siirtymisen syyt ja niiden aiheuttajat prosenttiosuuksina

Suunnittelu (%)	Käyttö (%)	Huolto (%)	Yht (%)
S1 Toispuoleinen kuormitus hihnalle	80	20		100
S2 Pyörimättömät tai likaantuneet rullat		50	50	100
S3 Kuljetin suunniteltu sellaiseksi ettei sitä voi kiristää riittävästi (esim. nousukulman muutoksissa väärä säde)	100			100
S4 Vaikeasti puhdistettaviin paikkoihin kertyvät roskat ohjaavat hihnaa	80	20		100
S5 Hihnan tai rumpujen puhdistus puutteellinen	50	20	30	100
S6 Epätasainen hihnan kiristys	50		50	100
S7 Kuormauskohdan tiivistys puutteellinen tai muu suppilon väärä toiminta	70		30	100
S8 Hihnan riittämätön kouruuntumismatka päissä (venyttää hihnan reunaa)	100			100
S9 Rumpu epäsuora tai ei vaa'assa			100	100
S10 Rumpu kulunut tai pinta likaantunut			100	100
S11 Ympäristön puhdistus karisteesta puutteellinen		80	20	100
S12 Väärä rullaston linjaus ja/tai aeraus			100	100
S13 Väärä rullastoväli ja/tai riippuma	100			100
S14 Väärä alarullan tyyppi	80		20	100

Sivu C5: Hinnan sivuunsiirtymisen syyt ja niiden aiheuttajat prosenttiosuuksina.
