Ruostumattomasta teräksestä valmistettujen puurakenteiden liitosten palonkestävyys

Tuuli Oksanen, Ari Kevarinmäki, Rainer Yli-Koski & Olli Kaitila
VTT Rakennus- ja yhdyskuntatekniikka

VTT Working Papers 29
VTT-WORK-29

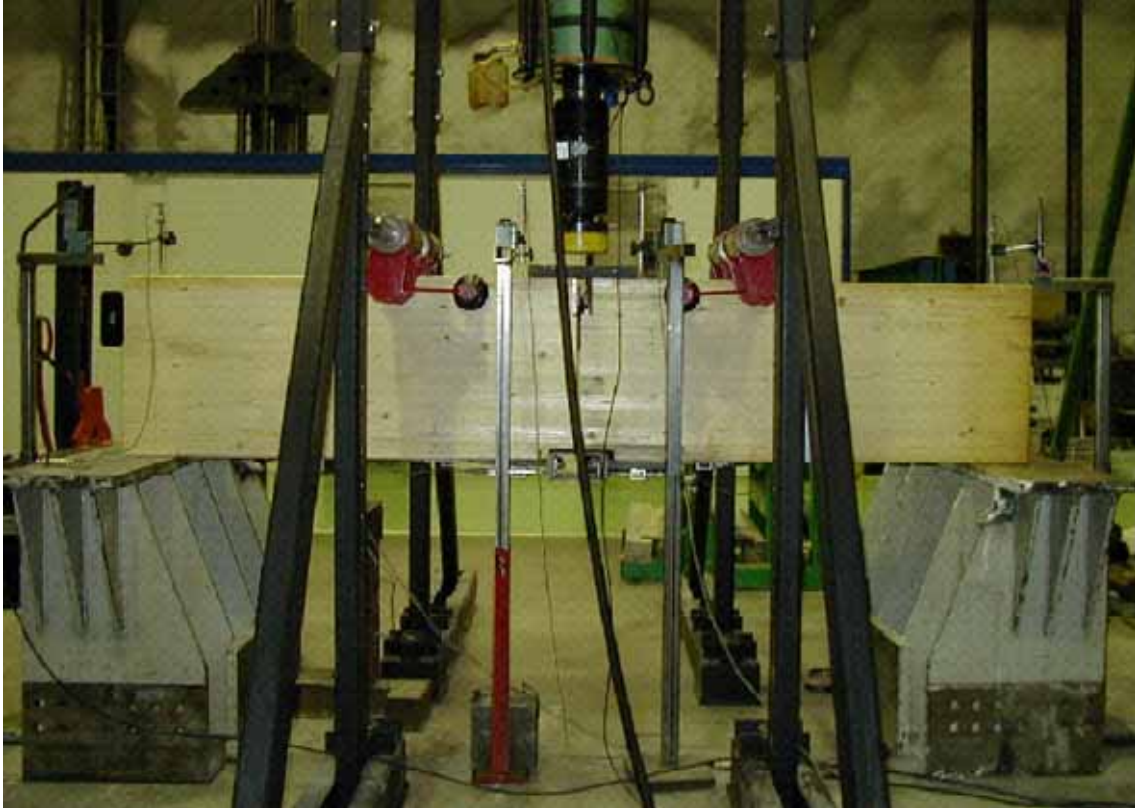
Kuva 4.3. Kuormitus ja mittausjärjestelyt.

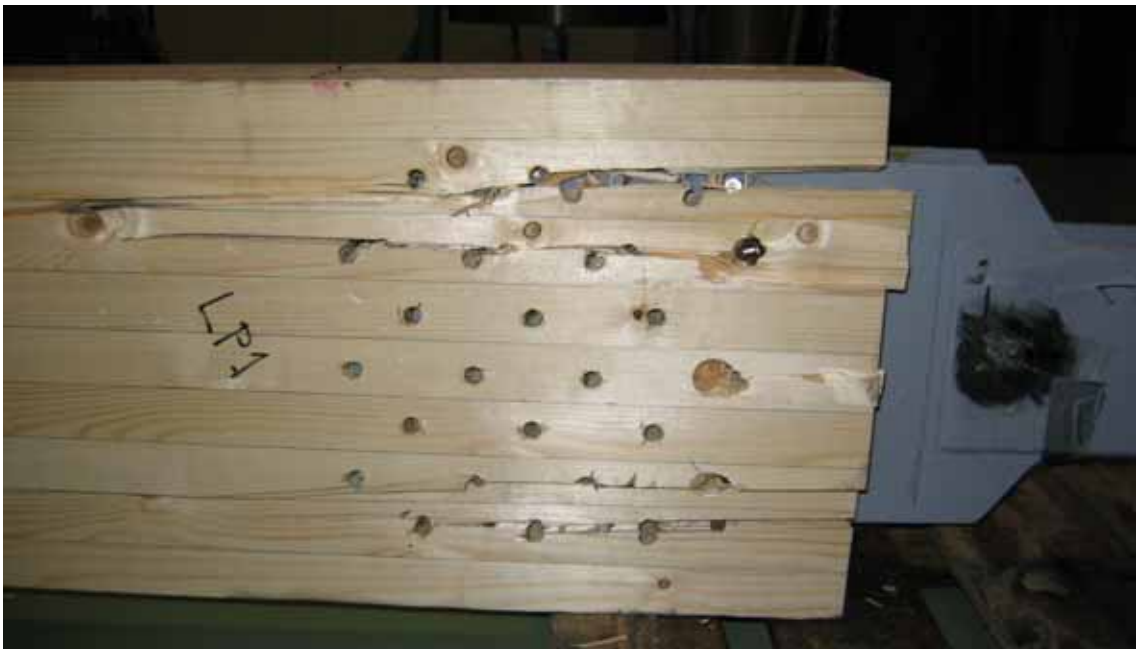
Kuva 5.8. LP-1-liitoksen halkeilumurto.

LP-sarjan koekappaleiden murtotapa oli halkeilulla redusoitunut reunapuristusmurto. Koekappaleen pituussuuntaiset halkeamat muodostuivat tappirivien kohdalle (ks. kuva 5.8). Koekappaleessa LP-1 vain suurimpien halkeamien kohdalla sijainneet tappivaarnat pysyivät suorina muiden taipuessa sitkeässä murtumisessa: 17 mm liitossiirtymällä

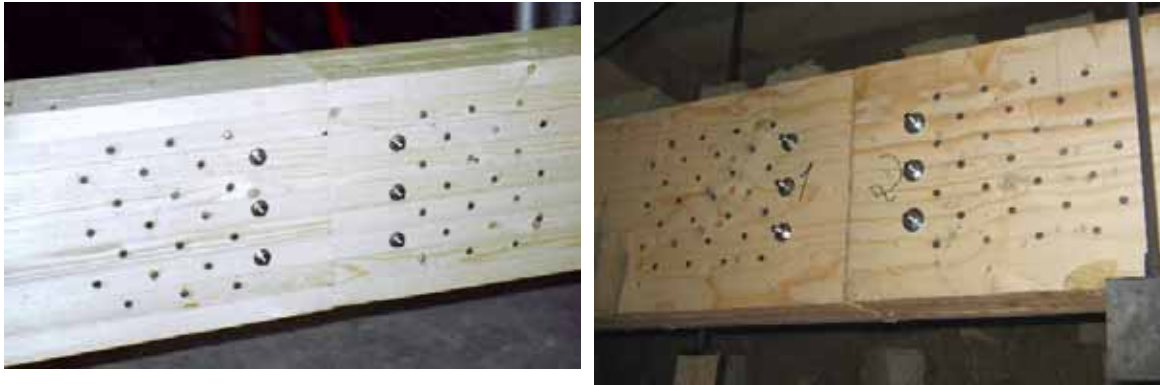
Kuva 5.18. R60-tappivaarnaliitos liima- (20.4.2005 ylä) ja kertopuussa (25.4.2005 ala).

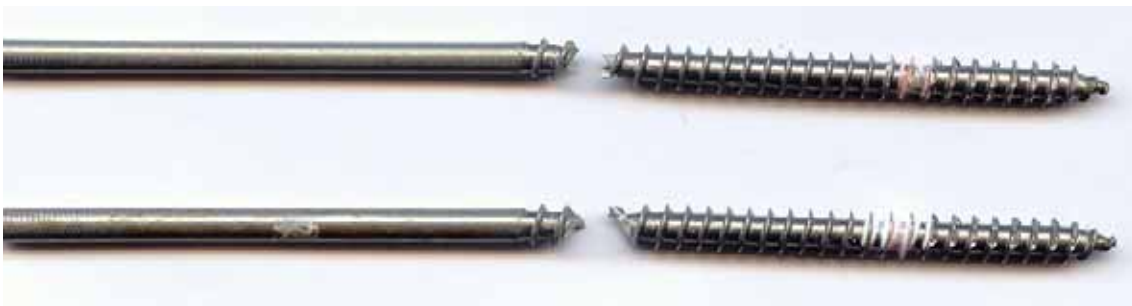
Kuva 6.4. Vetokokeissa murtoon testattuja Assy 6x140 A2 -ruuveja.

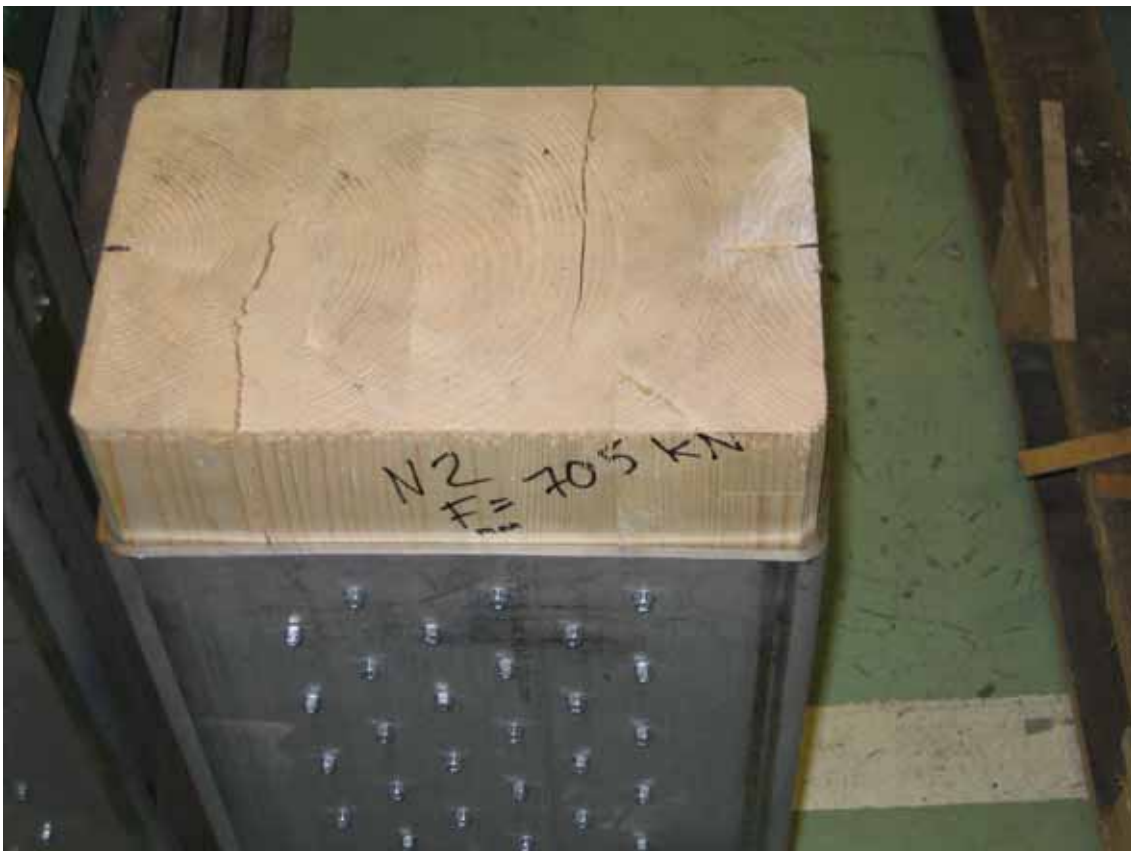
Kuva 6.6. Koekappale nro N2 murtokuormituksen jälkeen.

N-sarjan leikkausliitoksissa murtuminen tapahtui hyvin sitkeästi yli 15 mm liitosliukumalla. Liitoksen murtuminen vastaa Eurocode 5:n (2004) mukaista paksun teräslevyn ja puun välistä puikkoliitoksen murtotapaa, jossa liittimeen muodostuu kaksi plastista niveltä ja puu reunapuristuu myötönivelten väliseltä alueelta. Ruuvien katkeamisia tai kannan lävistymisiä, holkin muodonmuutoksia tai liitoskapasiteettia heikentävää puun halkeilua ei esiintynyt kokeissa. Koekappaleen N2 päädyssä havaittiin kuormituksen jälkeen kummallakin liitopinnalla yksi pienehkö halkeama liitinrivien kohdalla (ks. kuva 6.6). Koekappaleisiin nro N1 ja N3 muodostui vastaava halkeama, mutta vain toiselle liitospinnalle.

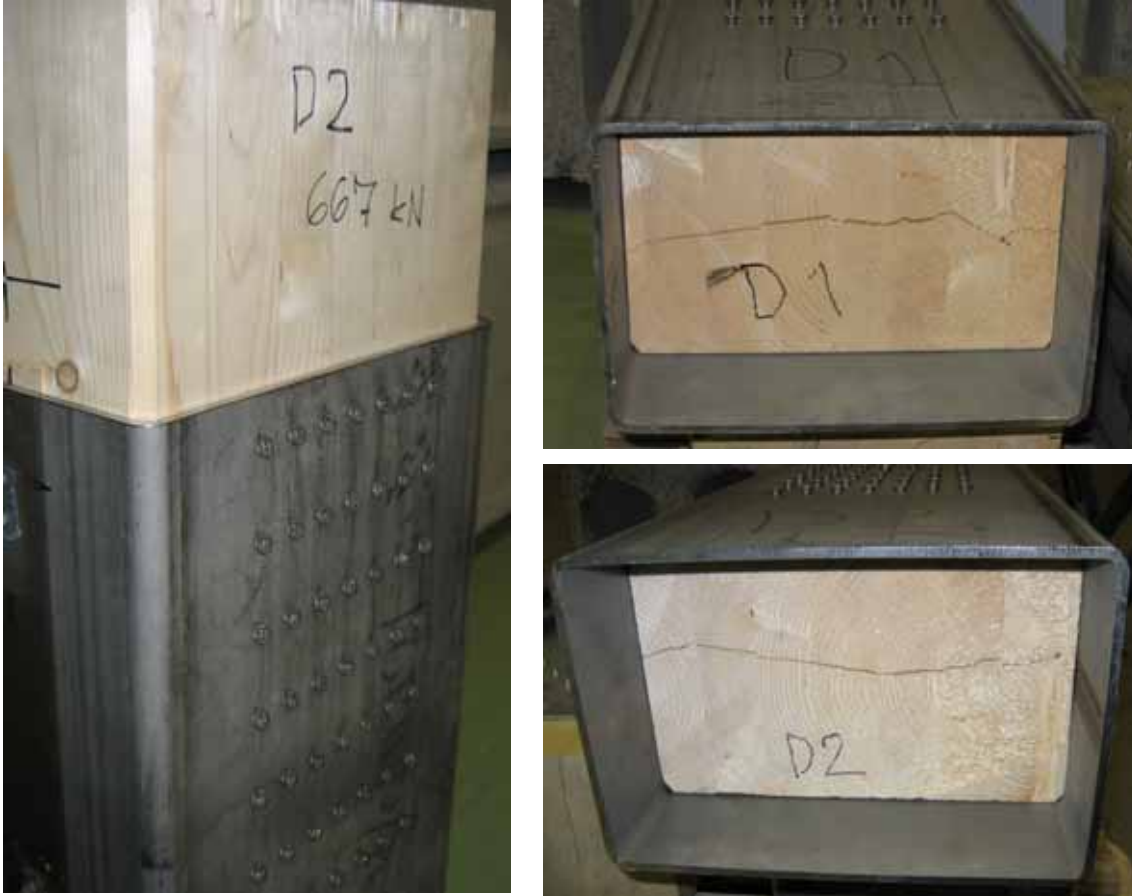
Kuva 6.7. Valokuvia murtoon kuormitetuista vinoruuviliitoksista.

D-sarjan vinoruuviliitokset murtuivat hauraasti noin 5 mm liitosliukumalla ruuvien tartunnan pettäessä puusta. Yhtäkään ruuvien katkeamista tai kannan lävistymistä ei havaittu. Holkeissa ei tapahtunut silmännähtäviä muodonmuutoksia. Kaikissa vinoruuviliitoksissa tapahtui liimapuun korkeussuuntainen läpihalkeaminen huomattavasti ennen liitoksen murtumista, mikä voidaan havaita kuvassa 6.9 esitetyissä voima-siirtymäkuvaajissa nytkähdyksinä kuorma-arvoilla 282 kN (D1), 490 kN (D2) ja 589 kN (D3). Halkeama syntyi poikkileikkauksen keskelle tasolle, johon ruuvien kärjet eivät

ulottuneet (ks. kuva 6.7). Halkeaman leveys holkin sisällä olevassa puun päädyssä oli kussakin koekappaleessa enimmillään 2–3 mm. Halkeaman muodostuminen alensi liitoksen jäykkyyttä, mutta muuten liitoksen toimintaan ja murtokuormaan sillä ei ollut negatiivista vaikutusta.

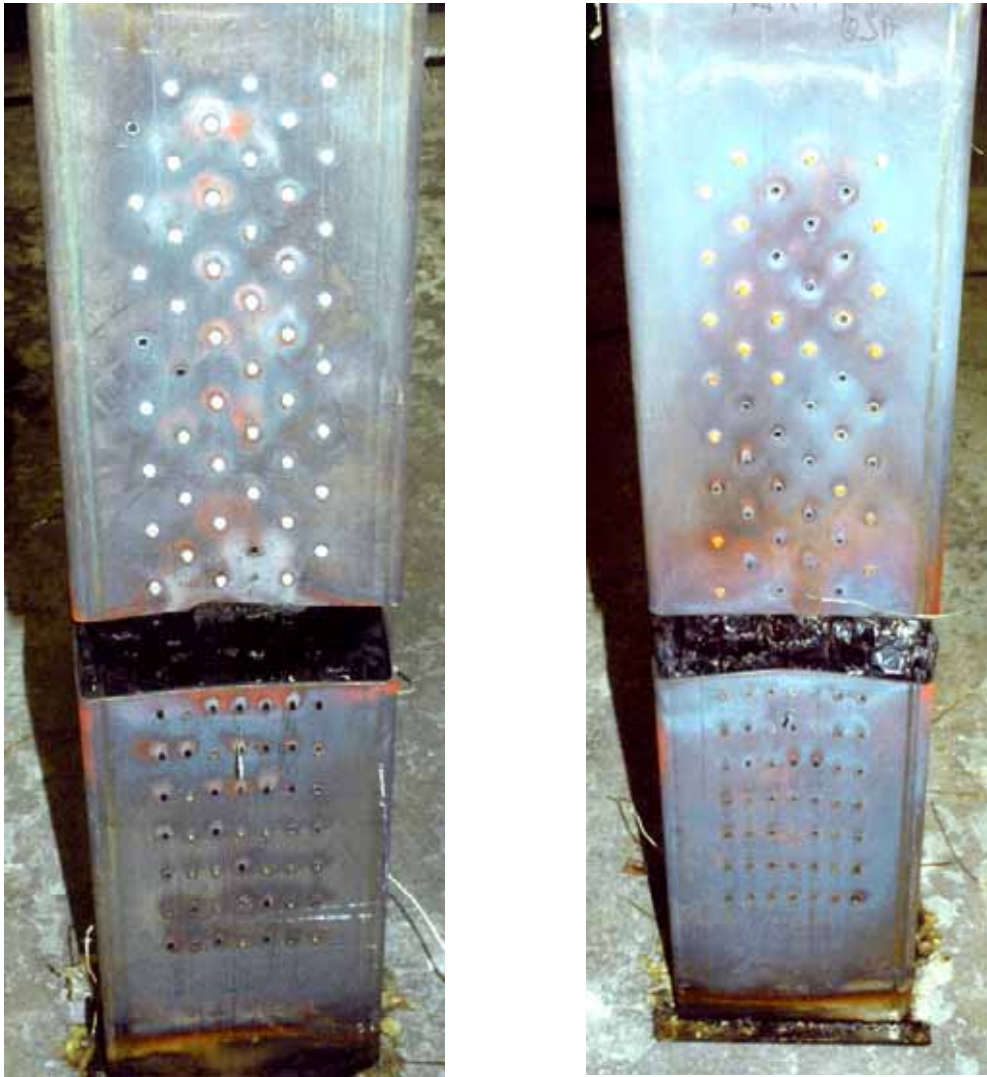
Kuva 6.16. Holkkiliitokset palonkestävyysskoheen jälkeen.

Vinoruuvattun liitoksen teräsosien lämpötilat kohosivat 850 °C–950 °C:seen, jolloin teräslaadultaan A2 olevien ASSY-ruuvien normaalilämpötilan vetomurtokapasiteetista on jäljellä 11–20 %. Normaalilämpötilassa suoritetun ruuvin vetolujuustestin perusteella laskettu sileän varren keskimääräinen normaalilämpötilan vetokapasiteetti on noin 12 250 N, jolloin ruuvien jäännösvetokapasiteetti on 1 348–2 450 N murtohetkellä. Ruuvien ollessa vedettyjä ruuvin kuormaksi polttokokeessa tulee laskemalla 1 876 N, eli arvo osuu lämpötilamittausten perusteella määritetyille välille.

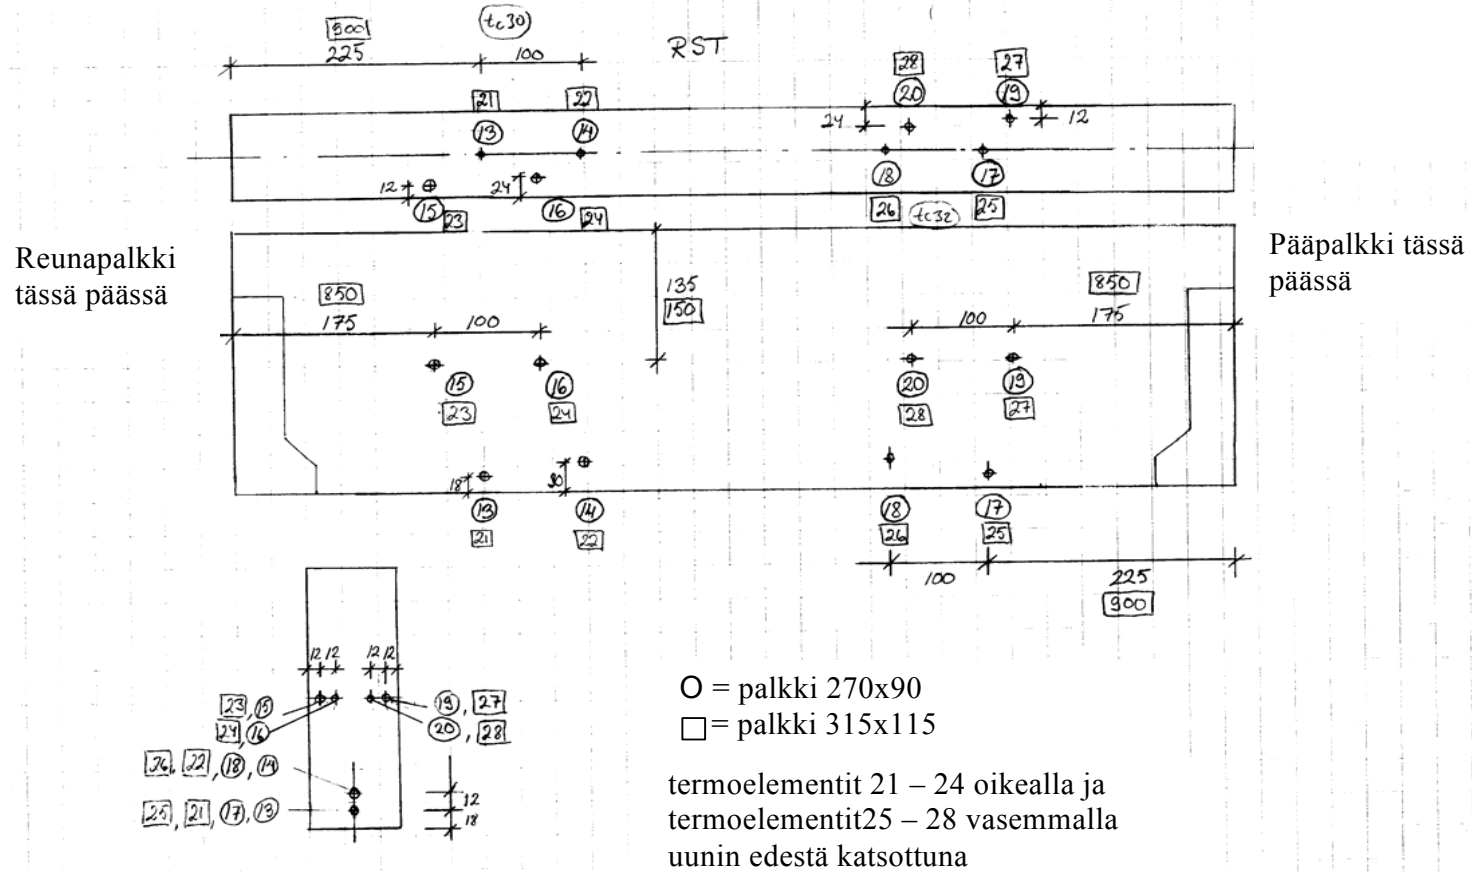
Kuva A.7. Koekappaleen 1 lämpötilojen mittauspisteet poikkipalkissa.

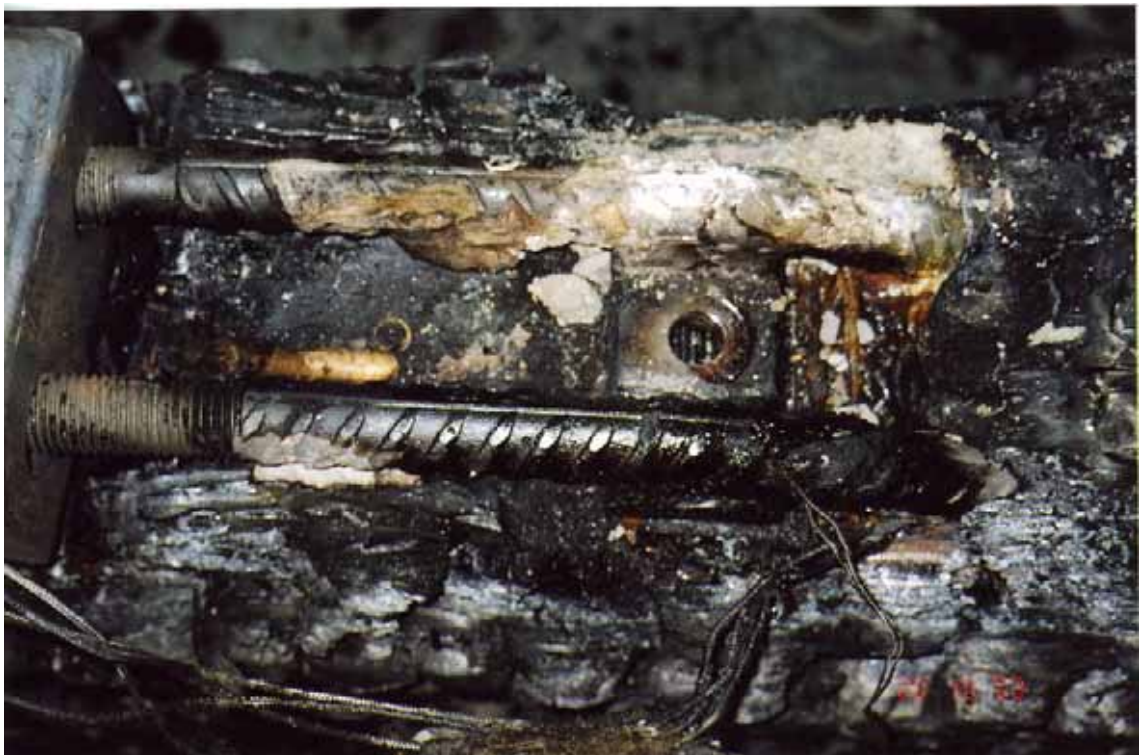
Kuva B.35. Liitoksen ruuvi leikkautunut poikki (yksi lisähitsi) ja ns. pyykkilautateräslevyt liukuneet.

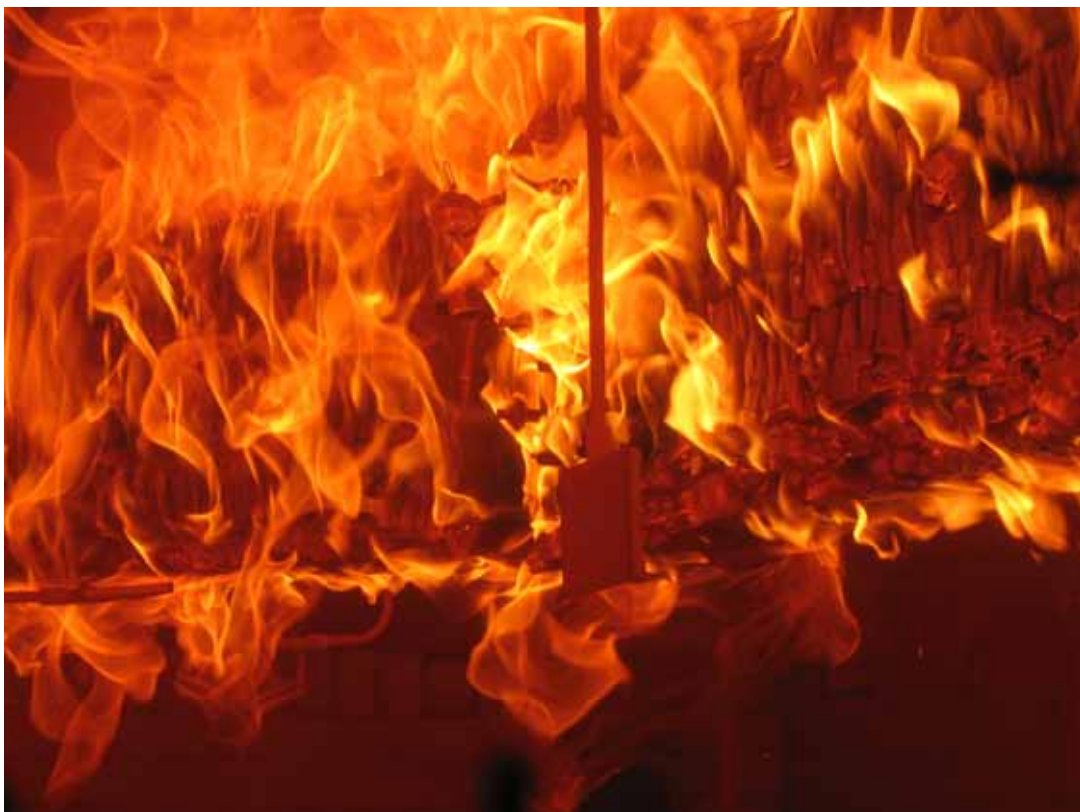
Kuva C.31. Liitos ei kannata kuormaa. Aika 57 minuuttia.
