Liimattujen lujitemuovipalkistojen vaatimukset ja tarkastusmenetelmät

Kirjoittajat: Merja Sippola, Perttu Hintikka

Alkusanat

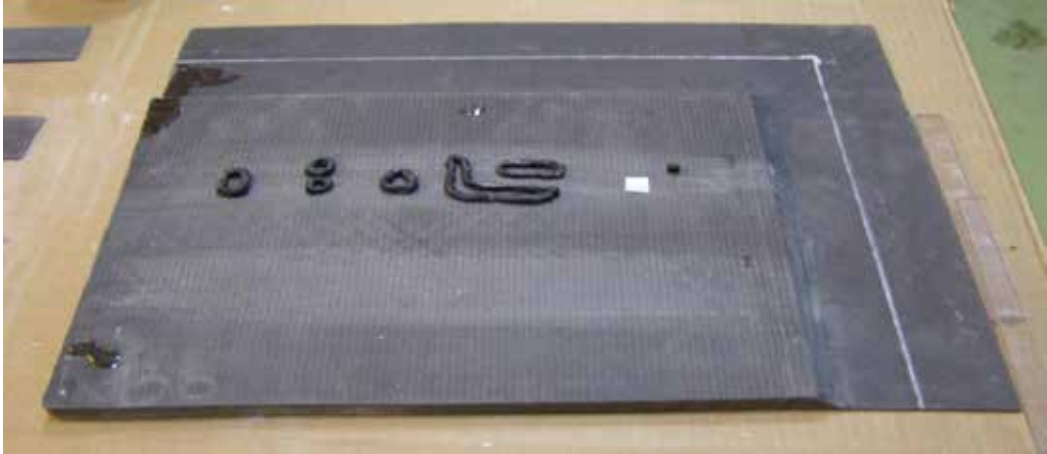
Kuva 7. Koekappaleen 2 vauriot.

Koekappale 2 valmistettiin hiilikuitukerroslevystä, jossa oli 15 mm:n PVC-ydinaine ja 0,8 mm:n pintalevyt. Koekappaleen koko oli 510 mm x 400 mm, josta varsinaista kerroslevyä 400 mm x 290 mm. Koekappaleen pintaan liimattiin kaksi 360 mm x 50 mm x 2 mm hiilikuitulistaa. Toiseen liimaukseen tehtiin vaurioita tiivistenauhan ja irrotusmuovin avulla (Kuva 7). Koekappale liimattiin Sikaflex 221 -liimalla käyttäen 5 mm:n saumapaksuutta.

Kuva 12 esittää hiilikuitukerroslevyn (koekappale 2) lämpökuvat. Kuvassa ylempi lista on liimattu ilman alkuvaurioita. Ensimmäisen lämmityssyklin jälkeen otetussa kuvassa vauriot eivät erotu lainkaan. Toisen lämmityksen jälkeen isoimmat vauriot näkyvät pieninä sävyvaihteluina. Kappaleeseen asetettu umpinainen tiivistenauhamöykky sekä pieni kaistale irrotusmuovia eivät erotu lainkaan. Toisen lämmityssyklin jälkeisissä kuvissa kappaleen mittausaluetta on säädetty pienemmäksi, jolloin lämpökuvaan tulevat vain kyseisellä lämpöalueella olevat kohteet. Lämpöaluetta säätämällä voitiin tässä tapauksessa hieman parantaa vauriokohdan erottuvuutta.

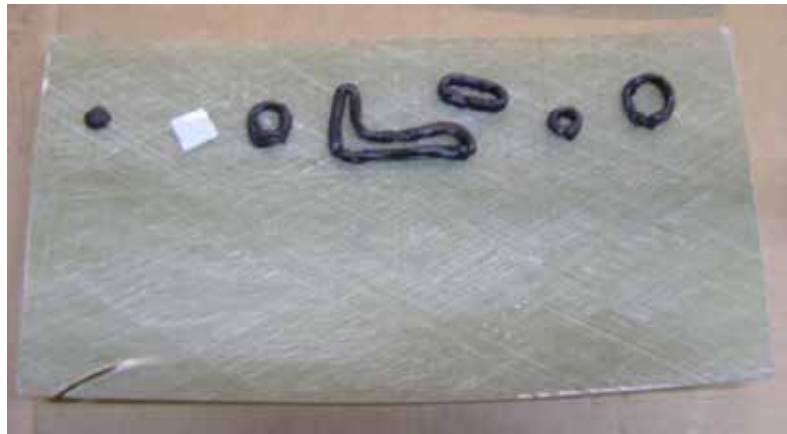
Kuva 8. Koekappaleen 3 vauriot.

Koekappale 3 valmistettiin 6 mm:n kaarevasta lasikuitulaminaatista, johon liimattiin kaksi kaarevaa 6 mm:n paksuista lasikuitulistaa Sikaflex 221 -liimalla. Kuva 8 esittää koekappaleeseen tehdyt vauriot. Laminaatti oli kooltaan 355 mm x 190 mm ja liimatut listat pituudeltaan 345 mm. Listojen leveys vaihteli 50 mm:n molemmin puolin.

Kuva 13 esittää kaarevan koekappaleen 3 lämpökuvat. Ensimmäisen lämmityksen jälkeen otetussa kuvassa ilmasulkeuman sisältävät vauriot erottuvat. Umpinainen tiivistenaumahöyky ja pieni pala irrotusmuovia eivät erotu lainkaan. Toisen lämmityksen jälkeen kääntöpuolelta otetusta kuvasta ilmasulkeuman sisältävät vauriot erottuvat. Kaikissa lämpökuvissa on käytetty pienempää mittausaluetta.

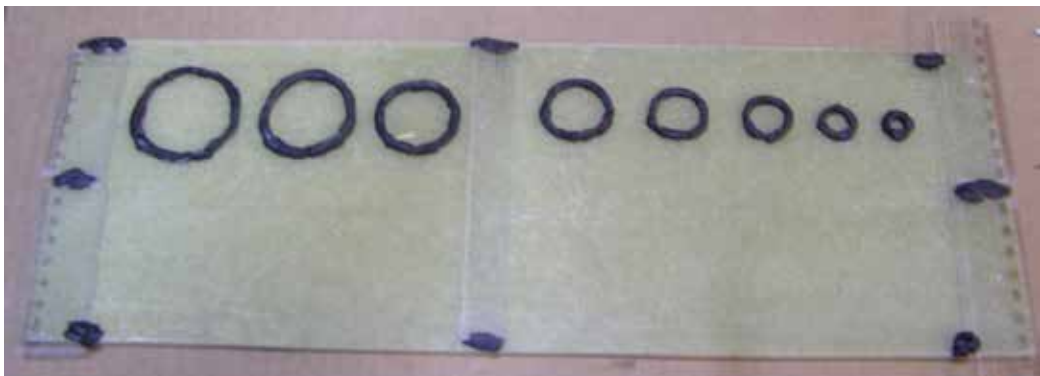
Kuva 9. Koekappaleen 4 vauriot.

Koekappaleessa 4 käytettiin 6 mm:n lasikuitulaminaattia ja 2 mm:n Scotch Weld DP-190 epoksiliimasaumaa. Koekappale oli kooltaan 440 mm x 155 mm ja liimatut lasikuitulistat 440 mm x 50 mm. Koekappaleeseen tehtiin pyöreitä vaurioita, joiden halkaisijat olivat 40 mm, 35 mm, 30 mm, 25 mm, 20 mm, 15 mm, 10 mm ja 5 mm (Kuva 9).

Koekappaleen 4 kuvissa (Kuva 14) vauriot voidaan havaita 10 mm:n halkaisijaan asti. Pienin 5 mm:n vaurio ei kuvissa erotu. Molemmat lämpökuvat on otettu yhden lämmityssyklin jälkeen.

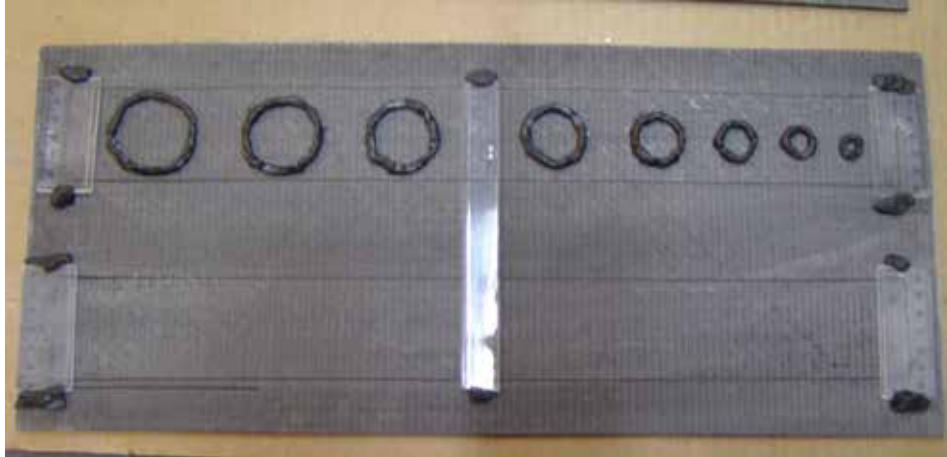
Kuva 10. Koekappaleen 5 vauriot.

Koekappale 5 oli 500 mm x 215 mm hiilikuitulaminaattia, johon liimattiin 455 mm x 50 mm hiilikuitulistat Scotch Weld DP-190 epoksiliimasaumalla. Koekappaleen ja listojen paksuudet olivat 4 mm ja liimausauman paksuus 2 mm. Koekappaleeseen tehtiin pyöreitä vaurioita, joiden halkaisijat olivat 40 mm, 35 mm, 30 mm, 25 mm, 20 mm, 15 mm, 10 mm ja 5 mm (Kuva 10).

Hiilikuidusta valmistetun koekappaleen 5 kuvissa (Kuva 15) halkaisijaltaan 25 mm:n vaurio erottuu kaikissa kuvissa melko selvästi. Myös 20 mm:n vaurio voidaan havaita kuvista. Pienimmät vauriot eivät selvästi näy kuvissa.

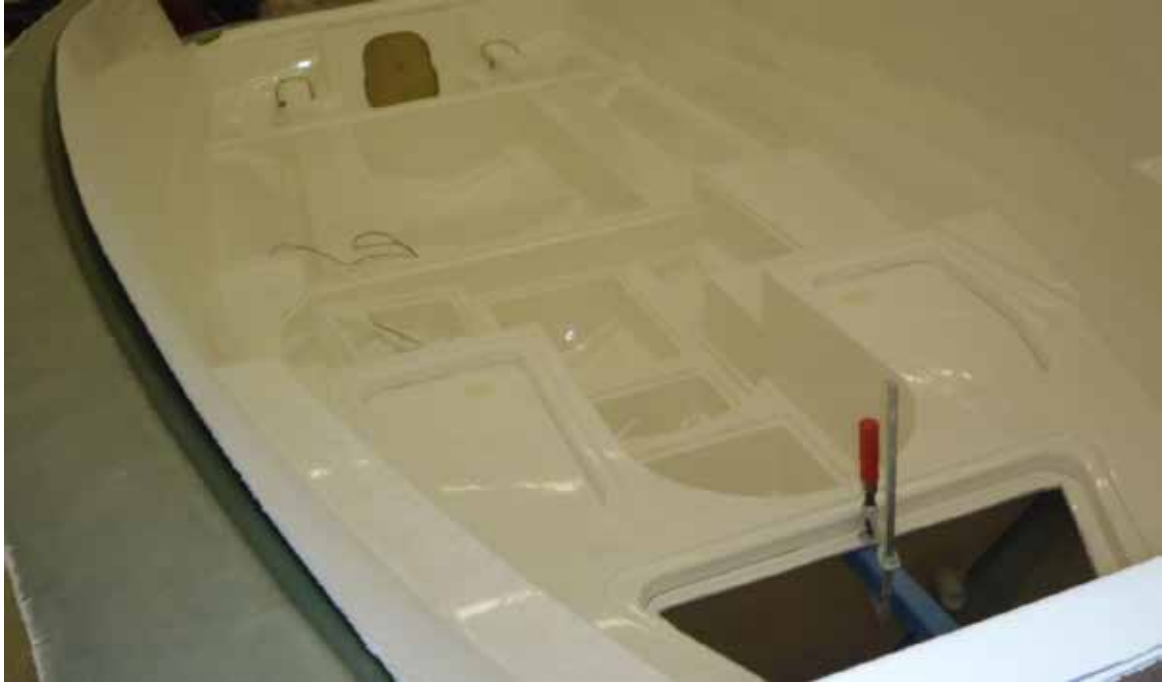
mm. Rungon mitoitus oli tehty ISO 12215-5 mukaan huomioimatta sisäkuoren laminaattia. Rungon kyljissä oli käytetty kerroslevyrakennetta ja pohjassa yksi-kuorirakennetta. Nousulistoja ei ollut kitattu tai tasattu ennen sisäkuoren liimausta. Sisämoduulin ja rungon välillä oli noin 3 - 4 mm toleranssi. Sisämoduulin palkiston rakenne oli avonainen epätavanomainen munakennorakenne, jossa ei ollut selkeitä pää- ja sekundäärijäykisteitä (Kuva 16).

Kuva 16. Veneen runkoon liimattu sisämoduuli.

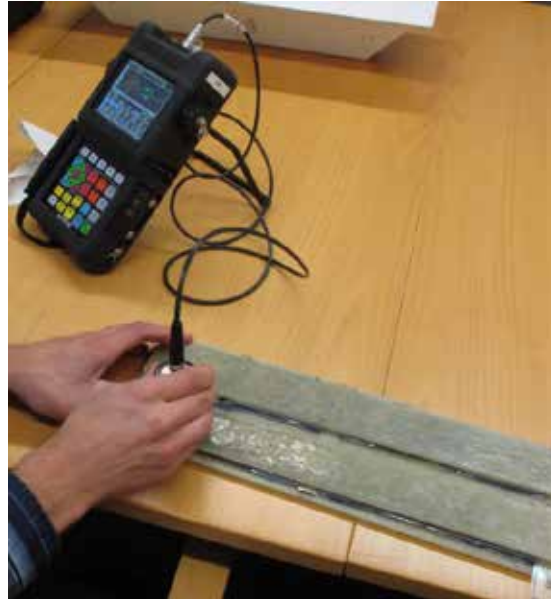
Koekappaleiden vaurioiden etsintä osoittautui hankalaksi häiriöiden johdosta. Erityisesti joustavalla polyuretaaniliimalla liitettyjen kappaleiden tarkastaminen oli hankalaa vaimennuksen johdosta. Mittalaitteen näytölle saatu kuva sisälsi usein runsaasti häiriökaikuja, jotka hankaloittivat tulkintaa. Luotain oli fyysiseltä kooltaan melko suuri ja sen kärjessä oli joustamaton vaimenninosa, joka hankaloitti osaltaan akustisen kytkennän muodostamista. Luotaintyyppi ei myöskään soveltunut kaareville pinnoille. Kuva 27 esittää liimatun lasikuitukoekappaleen tarkastusta ultraäänilaitteella.

Kuva 27. Liimatun lasikuitu-polyesterikoekappaleen ultraäänitarkastus.

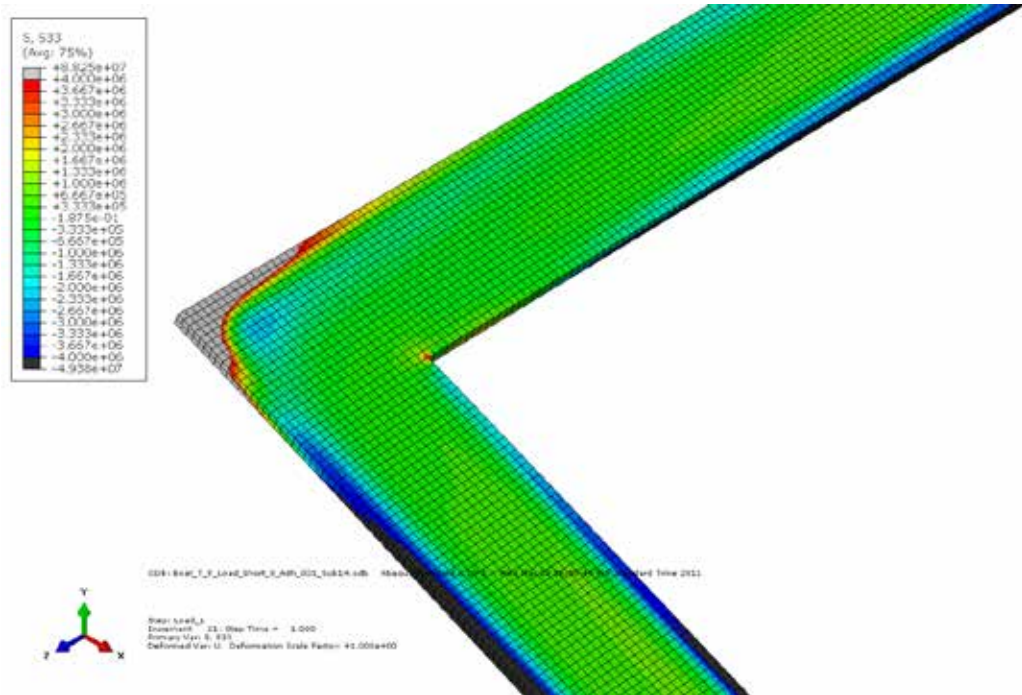
Liimasauman kestävyys kannalta merkittävimmät jännityssuunnat ovat repivä, eli veneen pohjan normaalin suuntainen (z-akseli) jännityskomponentti ja leikkausjännitykset, jotka ovat tasoissa x-z ja x-y. Kuvista (Kuva 37 ja Kuva 40) huomataan, ettei liimasaumassa oleva epäjatkuvuuskohta aiheuta suuria muutoksia liimasauman repivään jännityskenttään. Toisaalta Kuva 38 ja Kuva 41 osoittavat tason x-y leikkausjännityksen keskittyvän lähinnä liimasauman sisäkulmaan, vaikka epäjatkuvuuskohtan reunaelementeissä on havaittavissa leikkausjännityksen lisääntymistä. Tasossa x-z liimasauman epäjatkuvuuskohtaan ei muodostu

Kuva 37. Repivä jännitys, eli pohjan normaalin suuntainen (z-akseli) jännityskomponentti liimasauman keskipinnalla.

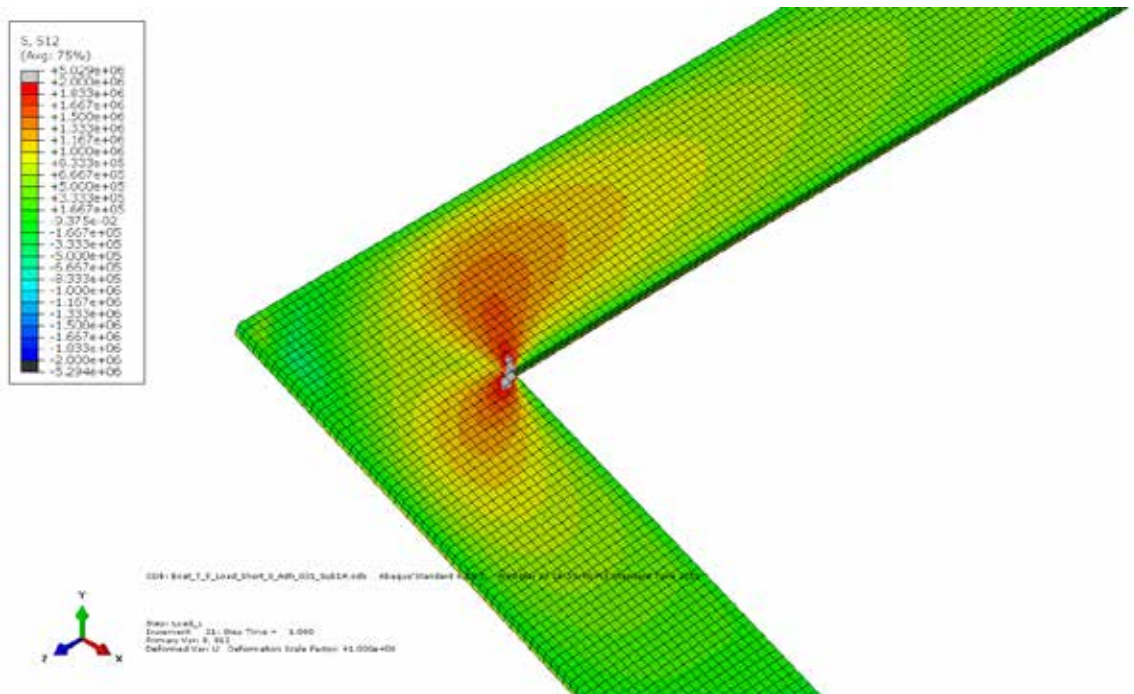
Kuva 38. Leikkausjännitys tasossa x-y liimasauman keskipinnalla.

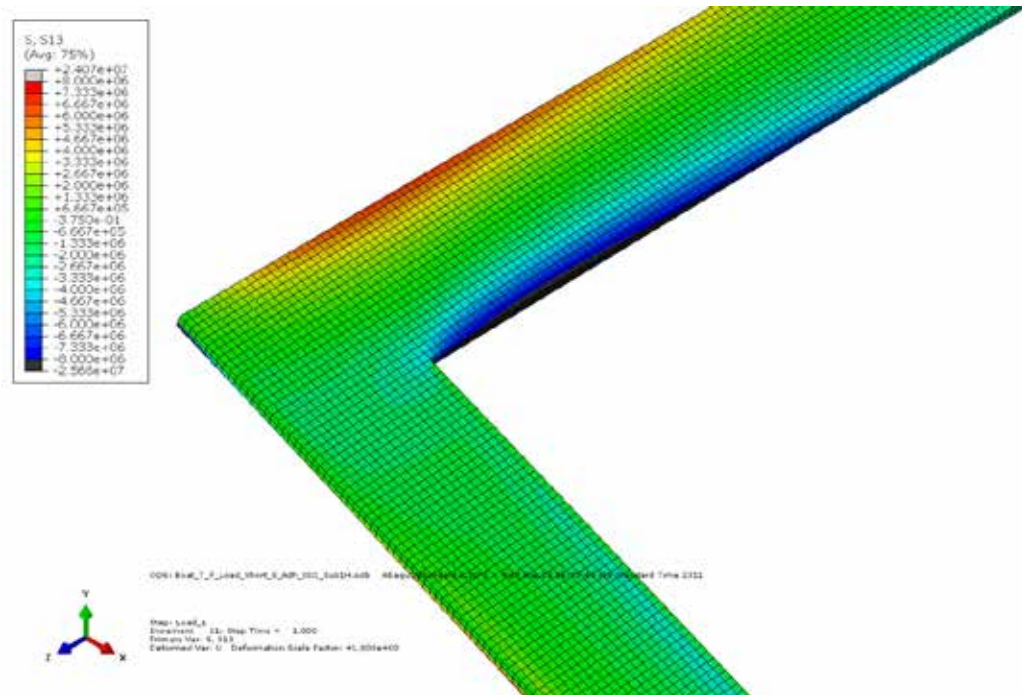
merkittäviä leikkausjännityksiä (Kuva 39 ja Kuva 42). Näin ollen voidaan todeta, ettei epäjatkuvuuskohta tällä kuormituksella tässä kohtaa liimasaumaa aiheuta merkittäviä jännityskeskittymiä liimasaumassa.

Kuva 39. Leikkausjännitys tasossa x - z liimasauman keskipinnalla.

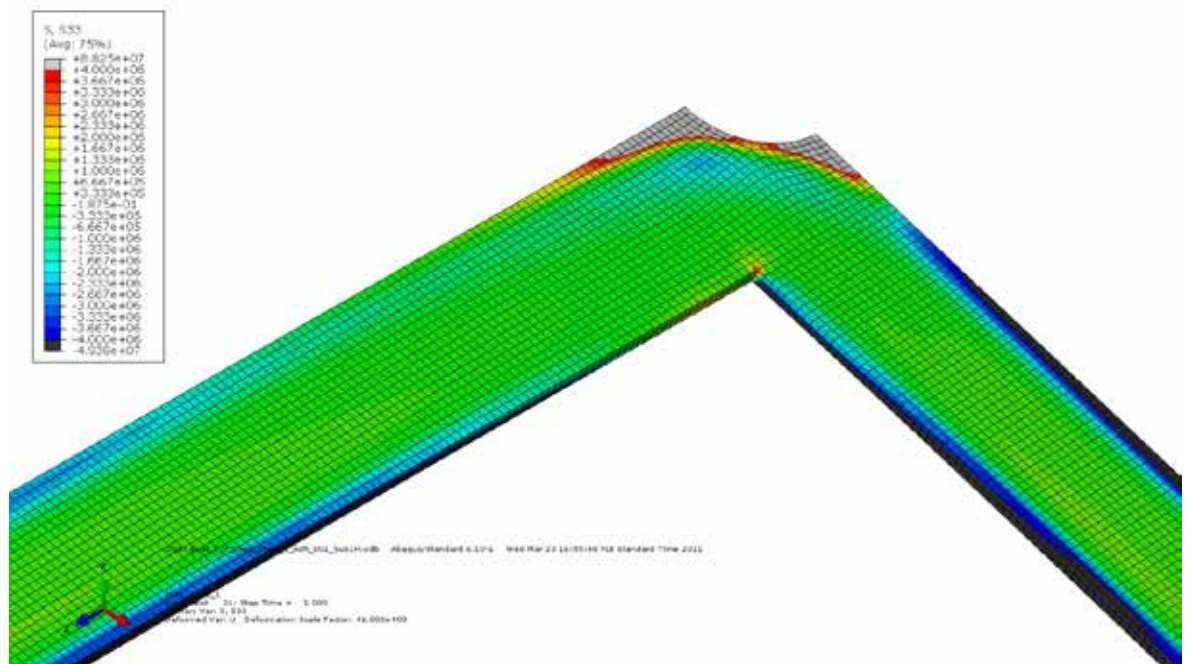
Kuva 40. Repivä jännitys eli pohjan normaalin suuntainen (z -akseli) jännityskomponentti liimasauman keskipinnalla, kun saumassa on epäjatkuvuuskohta.

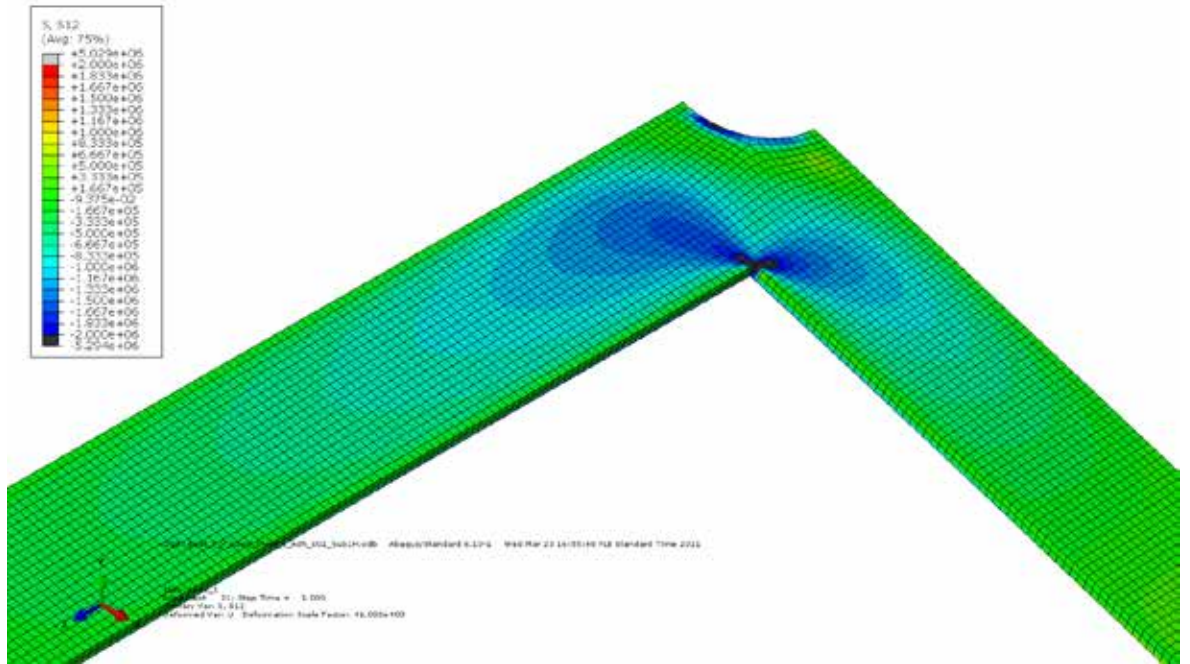
Kuva 41. Leikkausjännitys tasossa x - y liimasauman keskipinnalla, kun saumassa on epäjatkuvuuskohta.

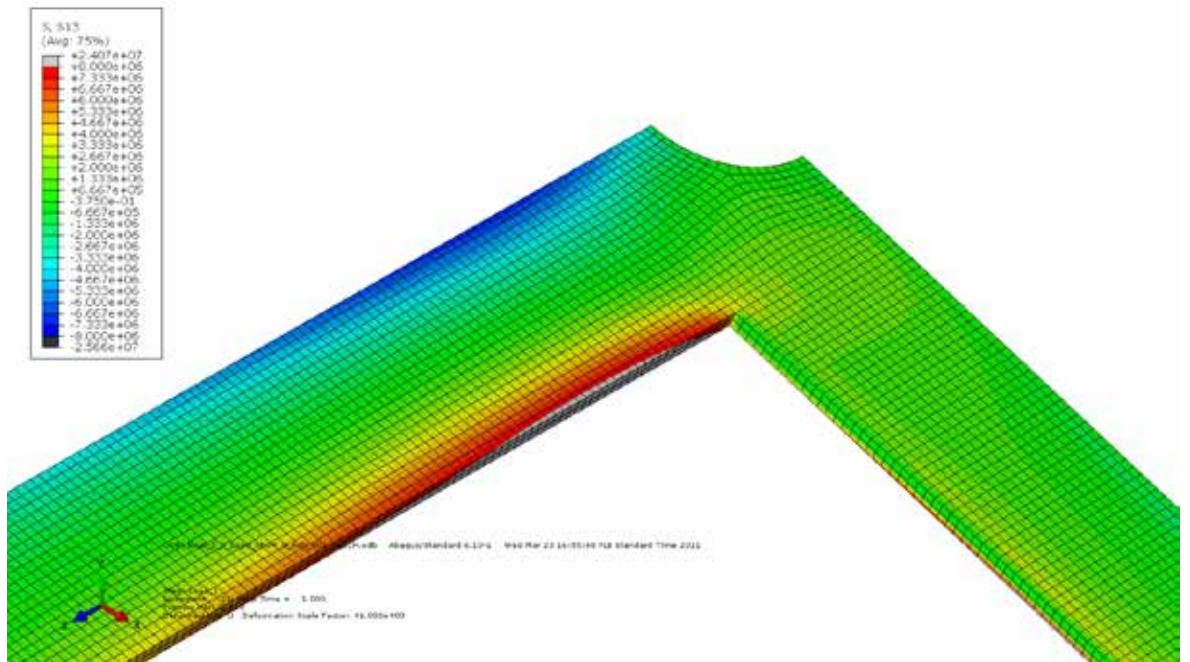
Kuva 42. Leikkausjännitys tasossa x - z liimasauman keskipinnalla, kun saumassa on epäjatkuvuuskohta.

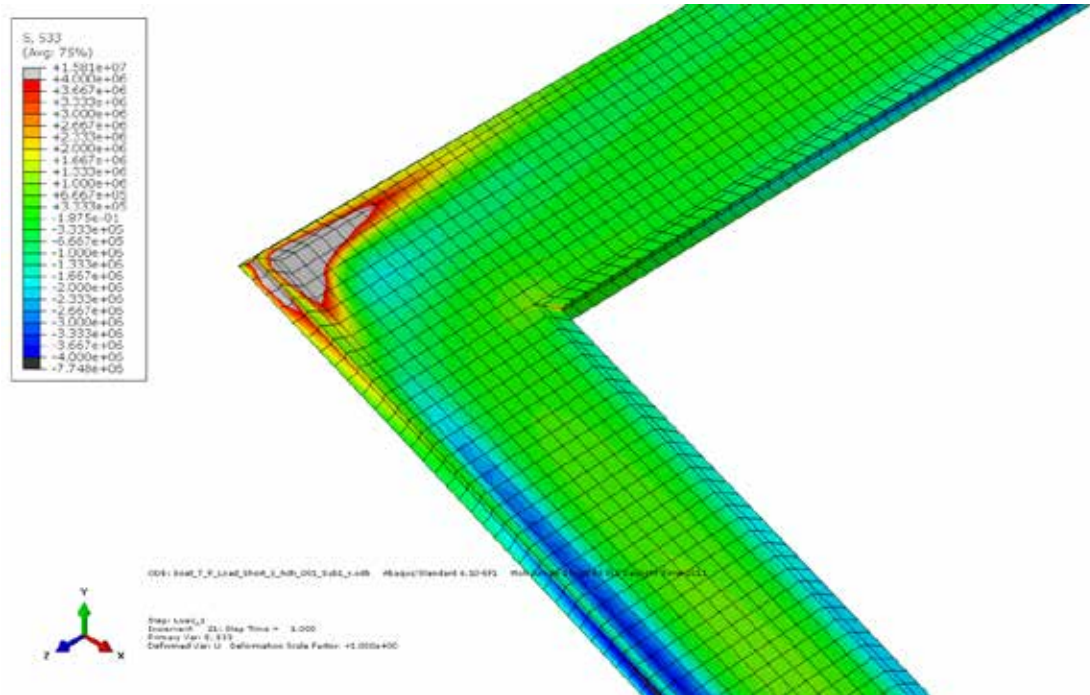
Edellä esitetyssä alimallissa (Kuva 35) kaikki liimasauman reunat ovat teräviä ja aiheuttavat näin suurempia jännityskeskittymiä. Tämän takia alimallista tehtiin uusi malli, johon lisättiin pyöristys ja viiste, jolloin liimasaumaan muodostuvat jännitykset pienenevät. Kuva 43 esittää pyöristetyn liimasauman repivää jännitystä (z -akseli), Kuva 44 tasossa x - y vaikuttavaa leikkausjännitystä ja Kuva 45 tasossa x - z vaikuttavaa leikkausjännitystä. Kun verrataan kuvia (Kuva 37 ja Kuva 43) huomataan, että liimasauma reunan pyöristäminen mallissa pienentää mallin antamia repivä jännityksiä. Pyöristyksillä on suurin vaikutus leikkausjännityksiin

Kuva 43. Repivä jännitys eli pohjan normaalin suuntainen (z-akseli) jännityskomponentti pyöristetystä liimaliitoksessa.

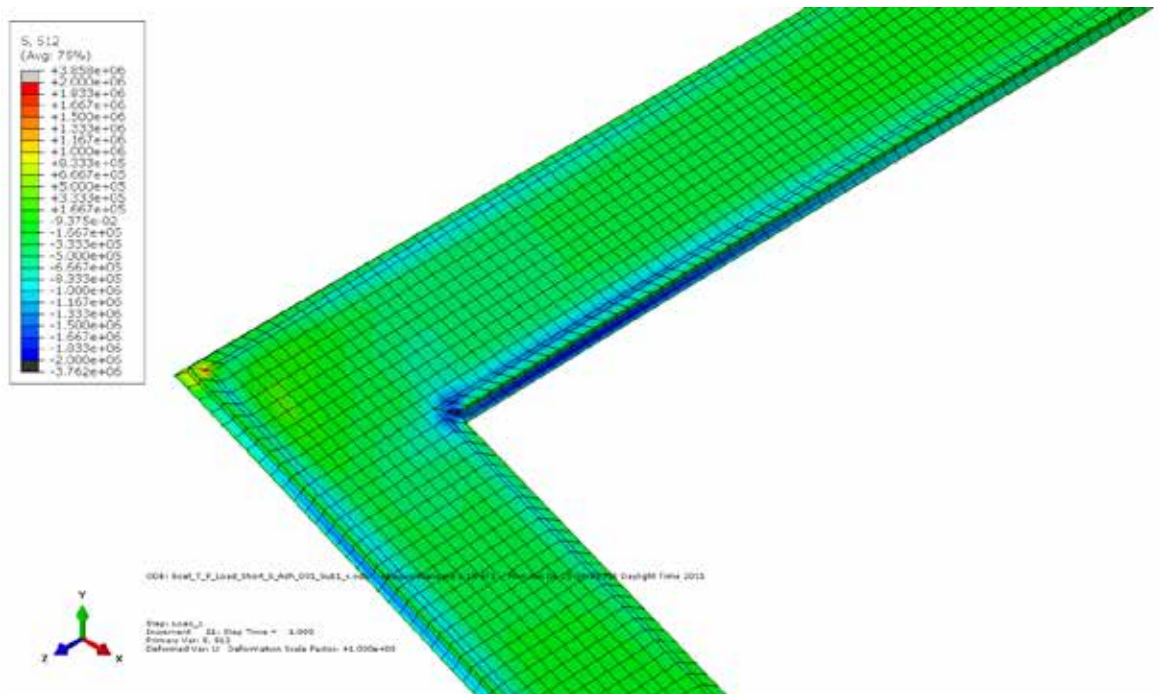
tasossa x-y ja x-z (Kuva 38, Kuva 44, Kuva 39 ja Kuva 45). Kaikissa repivän jännityksen kuvissa jännitysasteikko on sama. Tämä pätee myös leikkausjännityskuviin.

Kuva 44. Leikkausjännitys tasossa x-y pyöristetystä liimaliitoksessa.

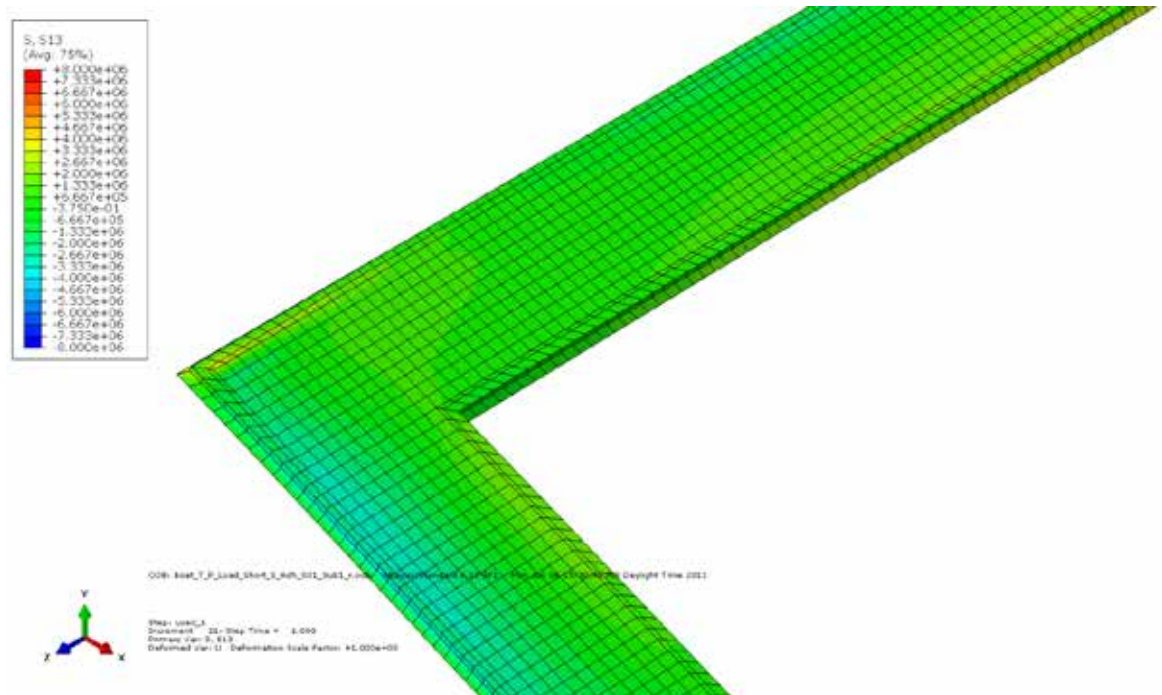
Kuva 45. Leikkausjännitys tasossa x-z pyöristetystä liimaliitoksessa.

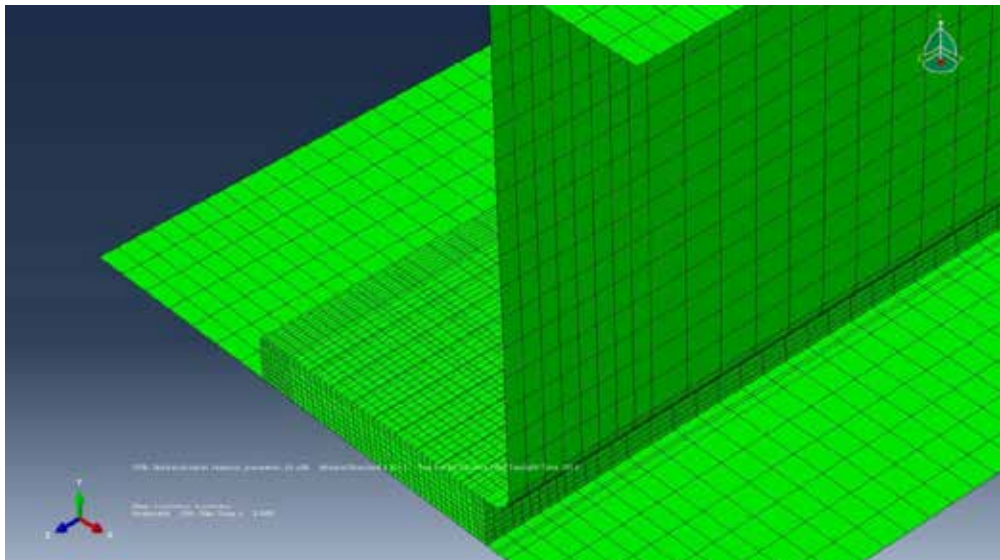
Kuva 47. Purseviallinen malli.

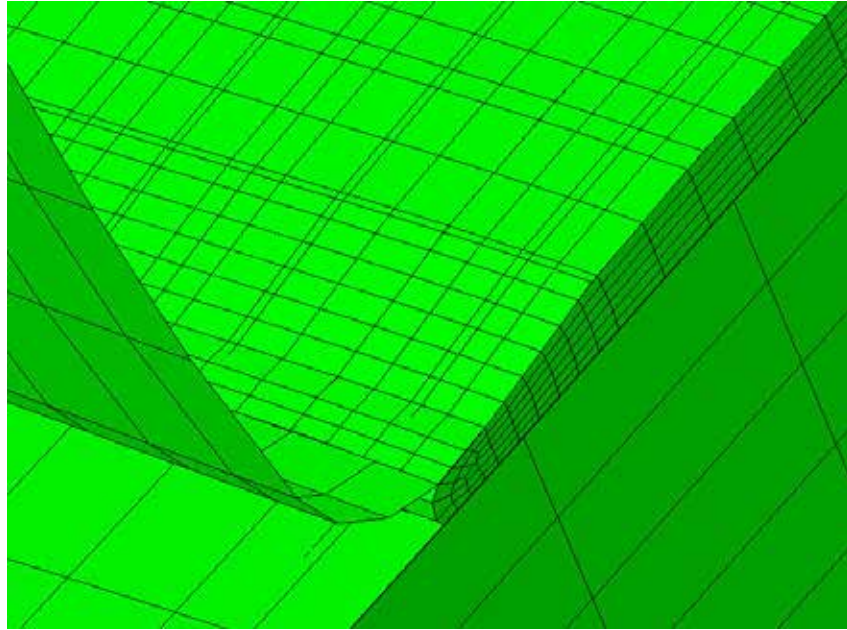
Tutkittaessa liimasauman jännityksiä ja muodonmuutoksia havaittiin, että kuormittavan rullan lähellä palkin uuma puristui liimapursetta vasten, jolloin liiman sisäreunan alueelle syntyi puristusta (Kuva 48). Vastaavasti kauemmas liiman sisäreunasta pyrki syntymään kohouma, joka aiheutti ko. alueelle paneelin tasoa vastaan kohtisuoria vetojännityksiä (Kuva 49).

Kuva 48. Liimasauman reuna puristuu uuman puristuessa paneelia kohti.

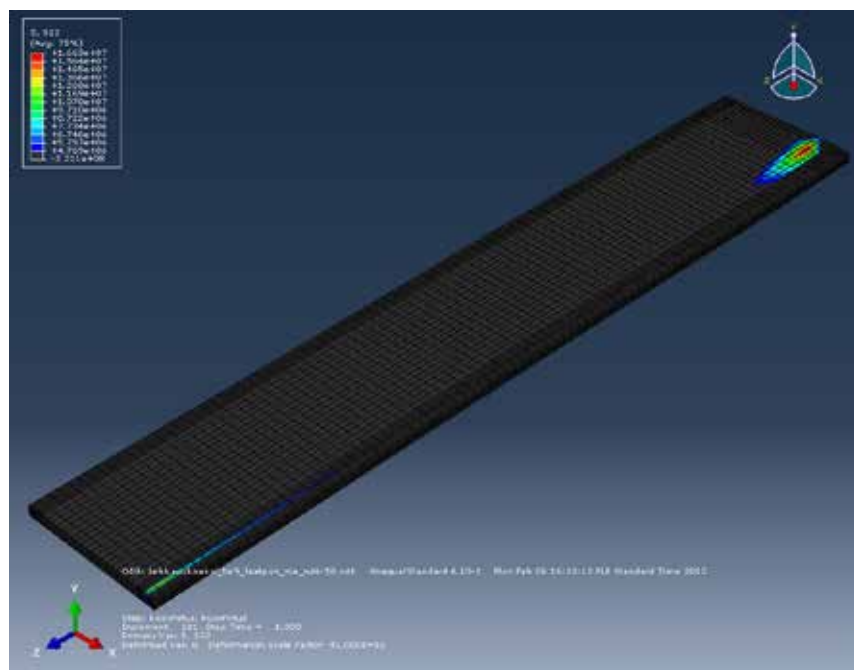
Kuva 49. Kriittisen repivän jännityksen alue jäykän liiman tapauksessa, kun palkin ja paneelin jäykkyudeksi on oletettu 9 GPa ja liimasauman paksuudeksi 5 mm.

Esikokeessa puuttui liimaa kohtalaisen pituiselta alueelta kuormituskohdan lähettyvillä ja tämä näkyi palkin laipan delaminaationa ja liiman adheesio pettämisenä suunnilleen mallin osoittamalla alueella (Kuva 49). Tämä osoittaa että hatun sisäpuolinen purse on kriittinen kohta liimasauman lujuuden kannalta.

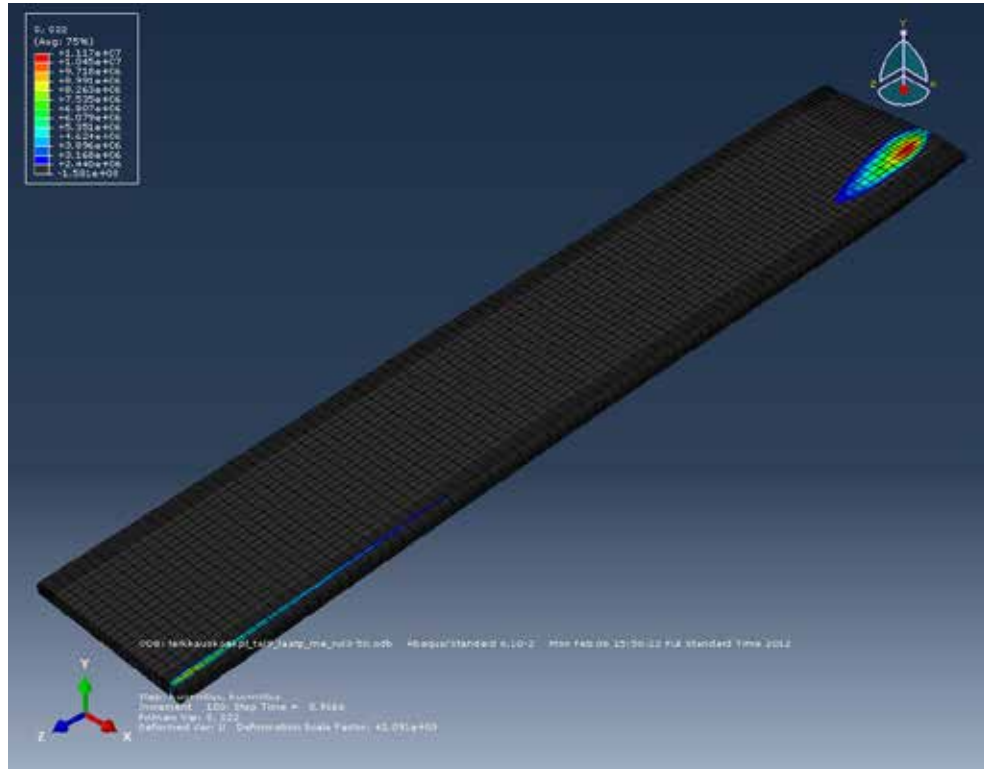
Kuva 50 esittää aluetta, jolla mallista venymän jatkuvuusehdon avulla arvioitu palkin laipan paksuussuuntainen jännitys ylitti laipan paksuussuuntaisen lujuuden. Vertaamalla tätä kuvaan (Kuva 49) havaitaan, että joustavalla liimalla kriittisen

repivän jännityksen alue on hieman laajempi, vaikka suurimman repivän jännityksen absoluuttiarvo on pienempi kuin jäykällä liimalla.

Kuva 50. Kriittisen repivän jännityksen alue joustavan liiman tapauksessa, kun palkin ja paneelin jäykkyudeksi on oletettu 9 GPa ja liimasauman paksuudeksi 2 mm.

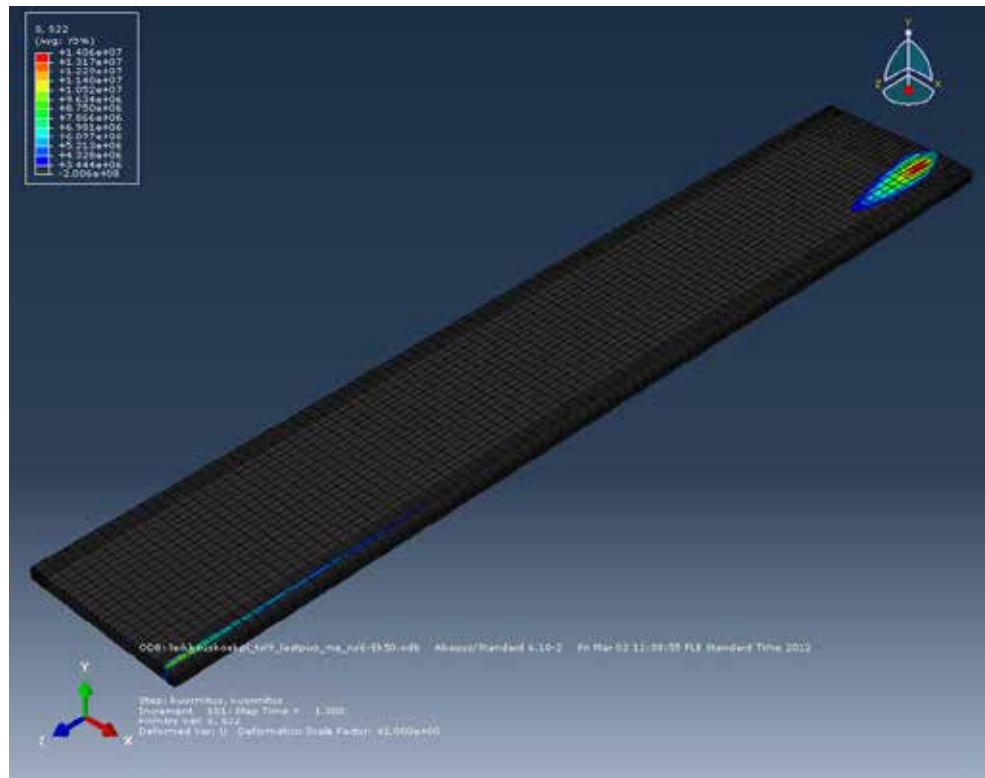
Kuva 51 esittää aluetta, jolla mallista venymän jatkuvuusehdon avulla arvioitu palkin laipan paksuussuuntainen jännitys ylitti laipan paksuussuuntaisen lujuuden. Vertaamalla kuvaan (Kuva 49) havaitaan, että jäykemmän palkin tapauksessa kriittinen repivän jännityksen alue rullan lähellä on hieman laajempi, vaikka suurimman jännityksen absoluuttiarvo on pienempi. Tuen lähellä taas tilanne on toisin päin: kriittinen repivän jännityksen alue on pienempi, mutta suurimman repivän jännityksen absoluuttiarvo on suurempi. Erot alueen laajuudessa ovat kuitenkin melko pieniä.

Kuva 51. Kriittisen repivän jännityksen alue käsinlaminoitua palkistoa kuvaavassa mallissa jäykällä liimalla.

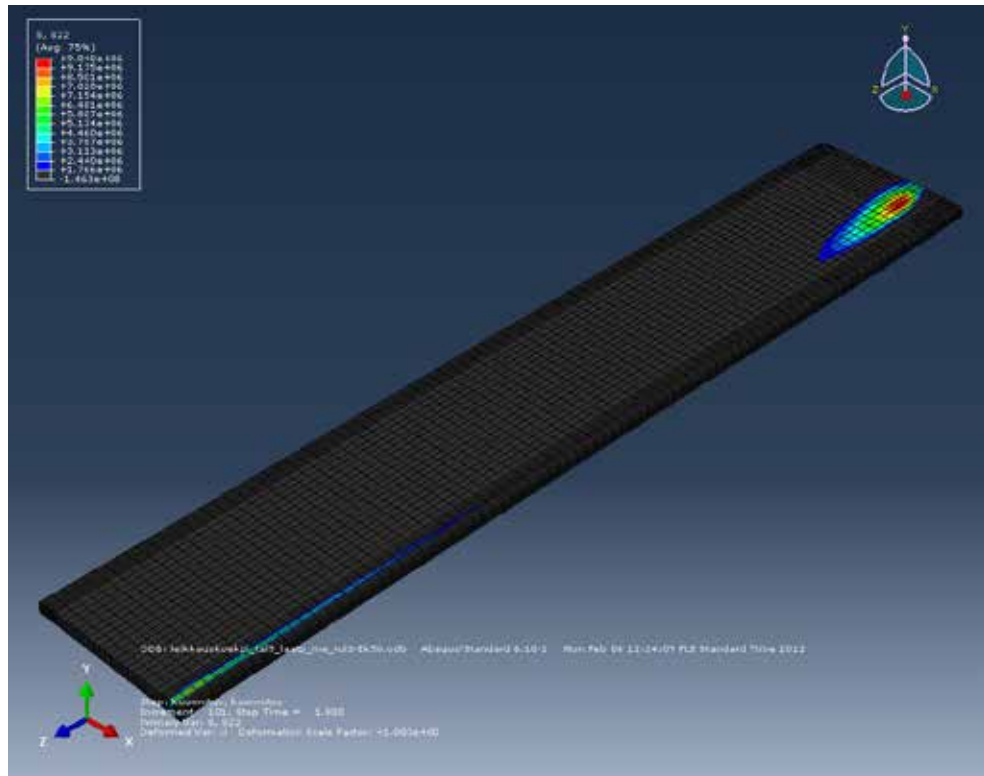
Kuva 52 esittää aluetta, jolla mallista venymän jatkuvuusehdon avulla arvioitu palkin laipan paksuussuuntainen jännitys ylitti laipan paksuussuuntaisen lujuuden. Vertaamalla kuvaan (Kuva 50) havaitaan, että käsinlaminoitussa tapauksessa kriittisen repivän jännityksen alue on hieman laajempi, vaikka suurimman repivän jännityksen absoluuttiarvo on hieman pienempi. Erot kriittisen alueen laajuudessa ja repivän jännityksen maksimi-arvoissa eivät ole suuria.

Kuva 52. Kriittisen repivän jännityksen alue käsinlaminoitua palkistoa kuvaavassa mallissa joustavalla liimalla.

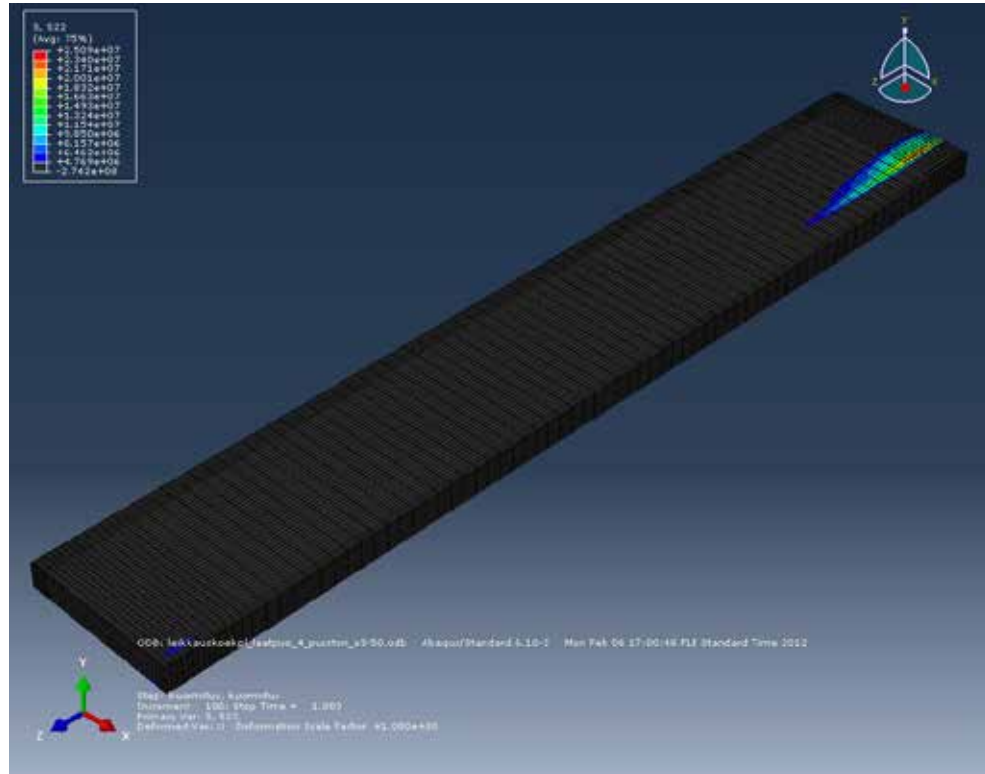
Kuva 53 esittää aluetta, jolla mallista venymän jatkuvuusehdon avulla arvioitu palkin laipan paksuussuuntainen jännitys ylitti laipan paksuussuuntaisen lujuuden. Vertaamalla kuvaan (Kuva 49) havaitaan, että purseettomassa tapauksessa kriittisen vetojännityksen alue kuormitusrullan lähellä ulottuu pidemmälle palkin

pituussuunnassa, kun taas tuen lähellä kriittisen vetojännityksen alue katoaa lähes kokonaan.

Purseen puuttuessa palkin uuma rutistuu ja taittuu enemmän liimasauman reunan ympäri ja vetojännitykset laipan alle syntyvässä vetojännitysalueessa kasvavat merkittävästi. Malleissa sekä vetojännitykset, että leikkausjännitykset noin kaksinkertaistuivat normaalin purseen tapaukseen verrattuna.

Kuva 53. Kriittisen repivän jännityksen alue purseettomassa mallissa.

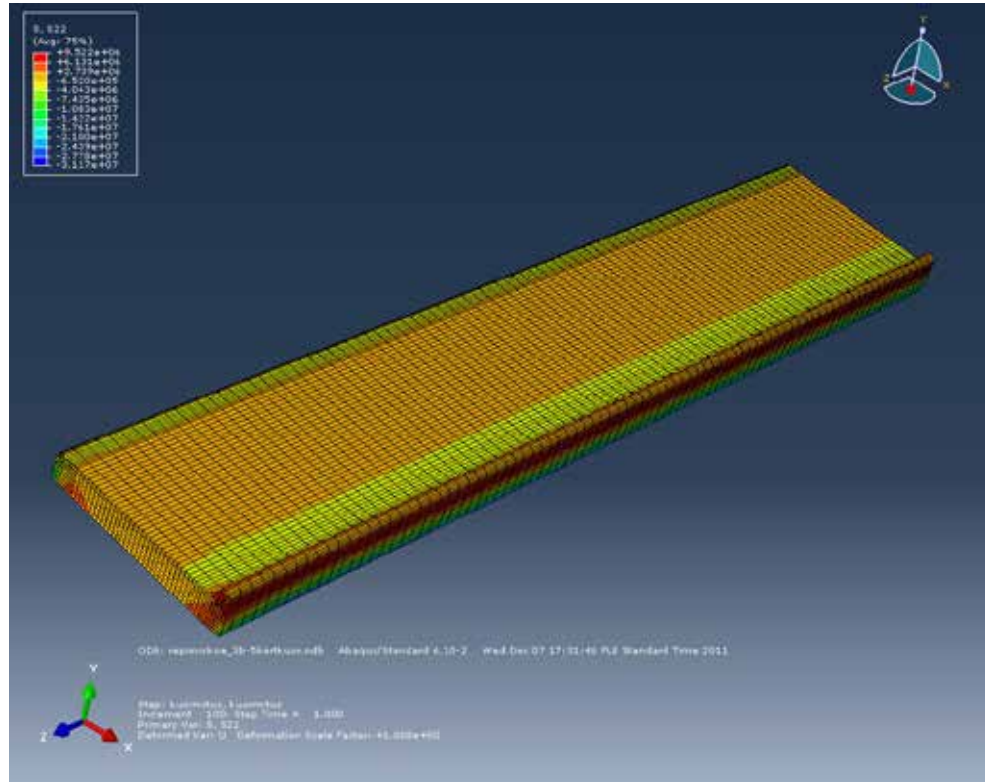
Tutkittaessa liimasauman jännityksiä näissä malleissa havaittiin, että purseen muoto ja koko vaikuttavat jännityksiin. Jos hatun sisäpuolinen purse on tehty erityisen hyvin ja se tukee uumaa koko kaaren matkalta, repivät jännitykset jäävät melkein kolmanneksen pienemmiksi kuin tavanomaisella purseella. Leikkausjännitykset putoavat puoleen. Purseettomien mallien perusteella vaikuttaisi siltä, että jos purse puuttuu kokonaan, repivä jännitys liimasauman reunassa yli kaksinkertaistuu, kun taas suurin leikkausjännitys pienenee yli neljänneksen verrattuna tavanomaisen purseen tapaukseen. Tarkasteltaessa näitä tuloksia pitää kuitenkin muistaa, että mallit joista purse puuttuu, voivat liioitella jännityksiä liimasauman reunalla, koska niihin syntyy lievä singulariteetti liimasauman reunalle. Tämä ei kuitenkaan selitä eroa tavanomaisen ja hyvän purseen välillä.

Kuva 55 esittää paksuussuuntaisia jännityksiä liimasaumassa mallissa, jossa purse on erityisen hyvä.

Kuva 55. Paksuussuuntaiset jännitykset viisiviivataivutuksen mallissa, jossa hatun sisäpuolinen purse ulottuu pidemmälle ja ylemmäs.

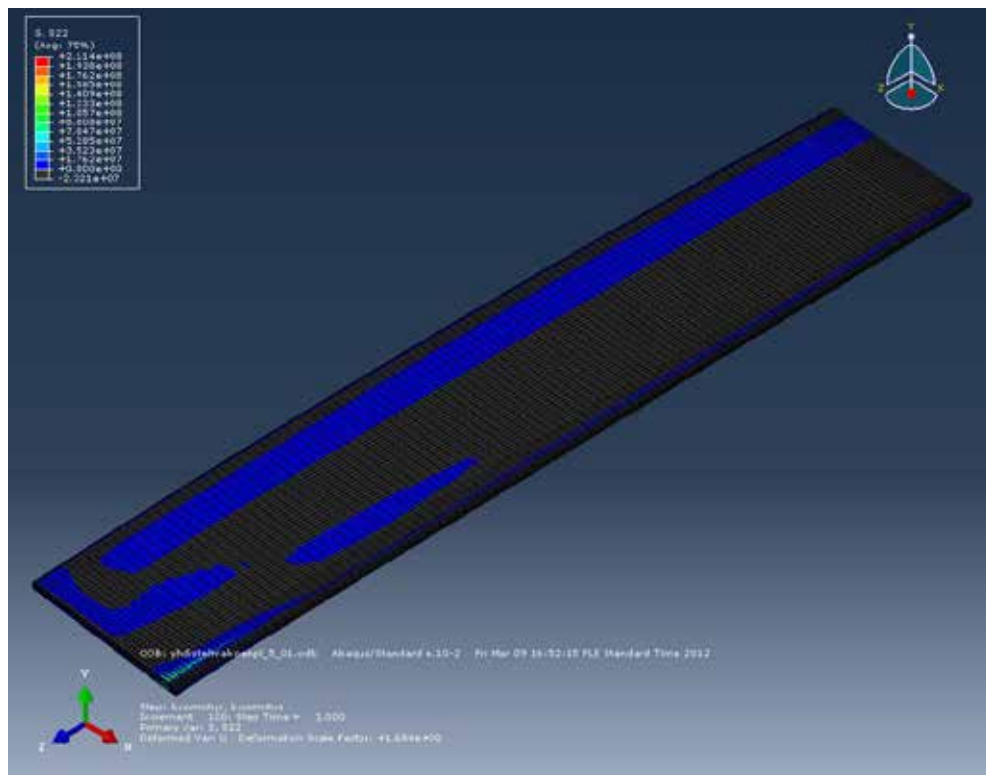
Kuvissa (Kuva 56, Kuva 57, Kuva 58) on esitetty paksuussuuntainen veto liimasaumassa eri kuormitustyypeissä. Malleissa on käytetty erisuuruisia kokonaiskuormia, joten absoluuttiarvojen vertailua ei näiden kuvien pohjalta voi tehdä. Kuvista nähdään kuitenkin, että liimasauman jakauma tasokuorma paneelilla -mallissa on muodoltaan selvästi lähempänä viisiviivataivutuksen jännitystilaa kuin kolmipistetäivutuksen jännitystilaa, joten viisiviivataivutuskoe kuvaa slam-

Kuva 57. Repivät jännitykset liimasaumassa tasokuorma paneelilla -mallissa.

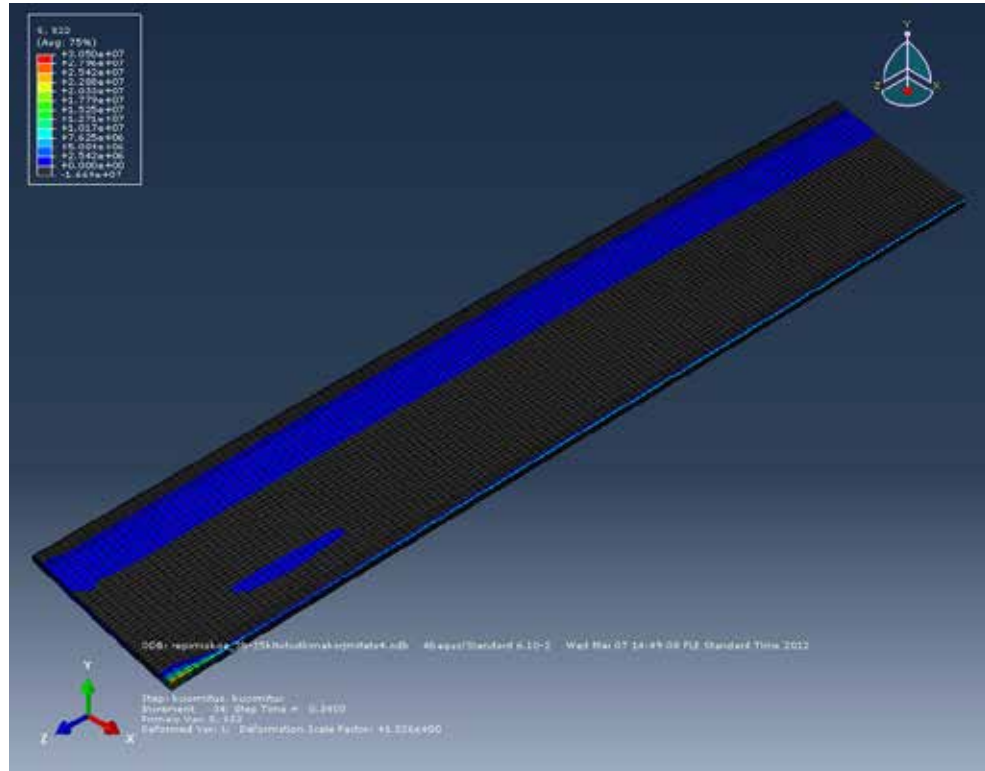
Kuva 58. Repivät jännitykset liimasaumassa viisivivataivutuskokeen mallissa.

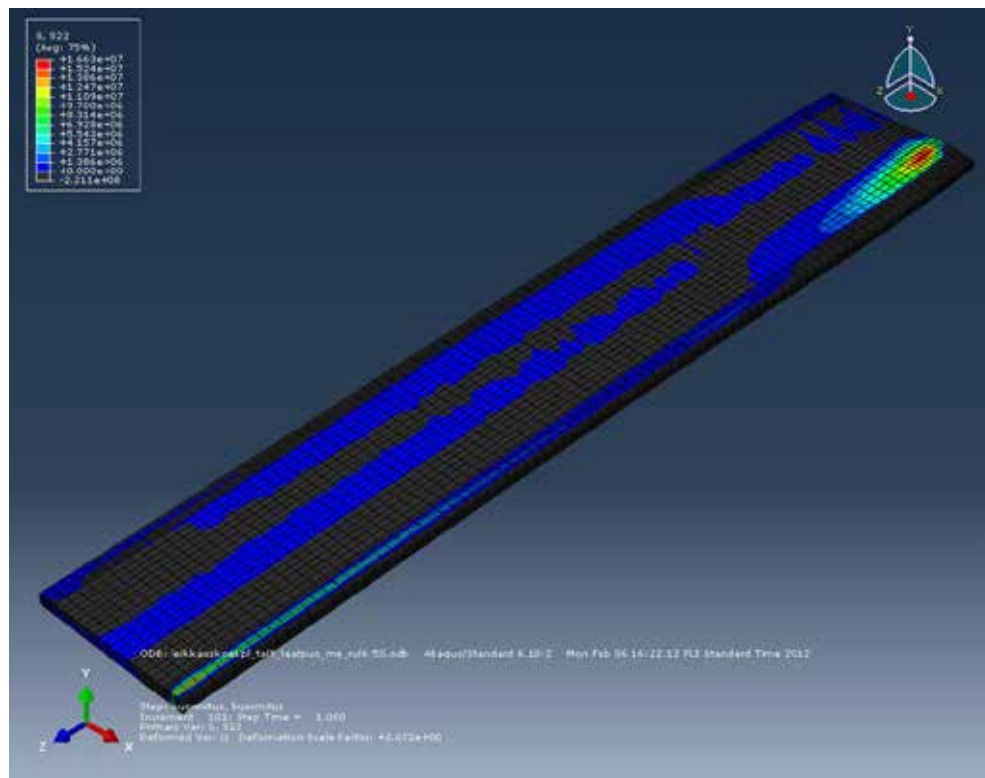
Kuva 59. Repivät jännitykset liimasaumassa kolmipistetaivutuskokeen mallissa.

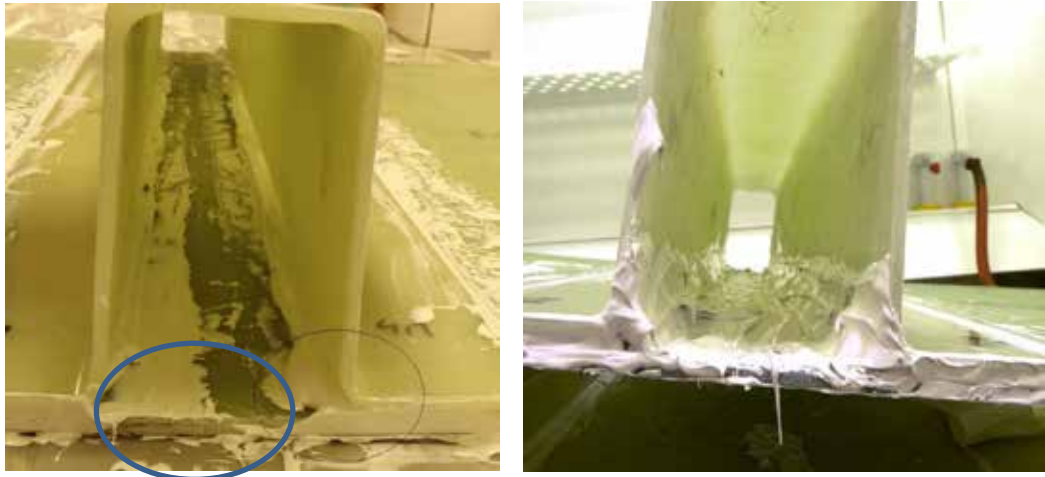
Projektin alkuvaiheessa haluttiin varmistaa liimauksen onnistuminen erityisesti uuman juuressa, pyörityksen kohdalla. Alkulehtien oli, että paksu liimasauma muodostaisi palkkia kiinni puristettaessa hyvän purseen kyseiseen kohtaan. Liimauksen yhteydessä huomattiin, että purse muodostui, mutta haluttua matalampana (Kuva 61). Taivutuskoekappaleiden liimasaumojä korjattiin jälkikäteen lisäämällä liimaa laipan nurkan alueelle.

Kuva 61. Vajaa purse uuman juuressa sekä korjattu liimasauma.

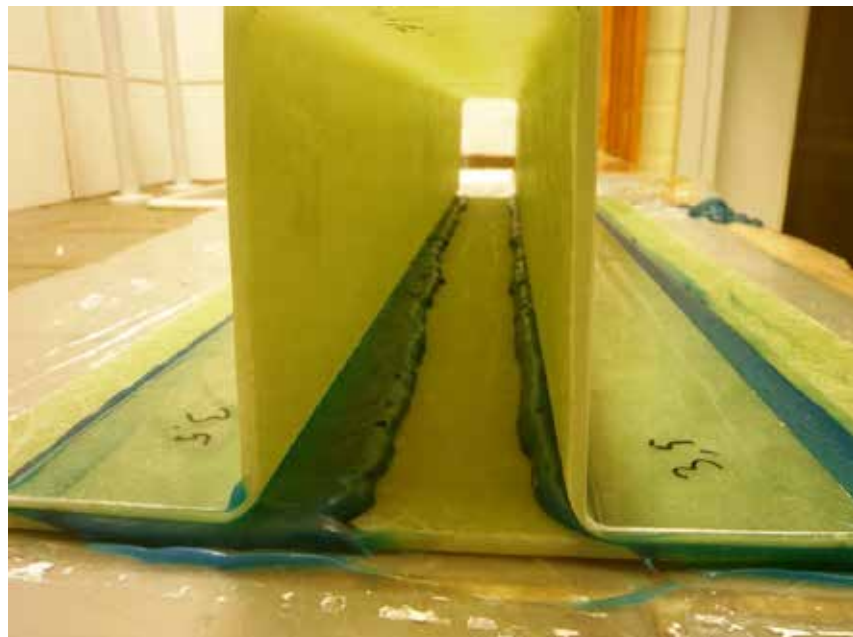
Kuva 64. Liimaus Plexuksella, sisäpurse ja palkin siirtymä liimausalueella.

Plexuksen koostumus oli Sikafastiin ja Kleberharziin verrattuna hyvin juoksevaa. Liima ei muodostanut hyvää pursetta jäykisteen pyöritykseen vaan valui alas. Muodostunut liimasauma oli ohuempi kuin Klebehartz ja Sikafast -koekappaleissa. Liiman hyvä juoksevuus pienensi mahdollisuutta saada aikaan ilmaonkaloita.
