# **Dronet rakennetarkastuksissa – yhteenvedo**

Kirjoittajat: Mari Niemelä

<b>Luottamuksellisuus</b>	Julkinen
Espoo 11.1.2018	
<b>Laatija</b>	<b>Tarkastaja</b>

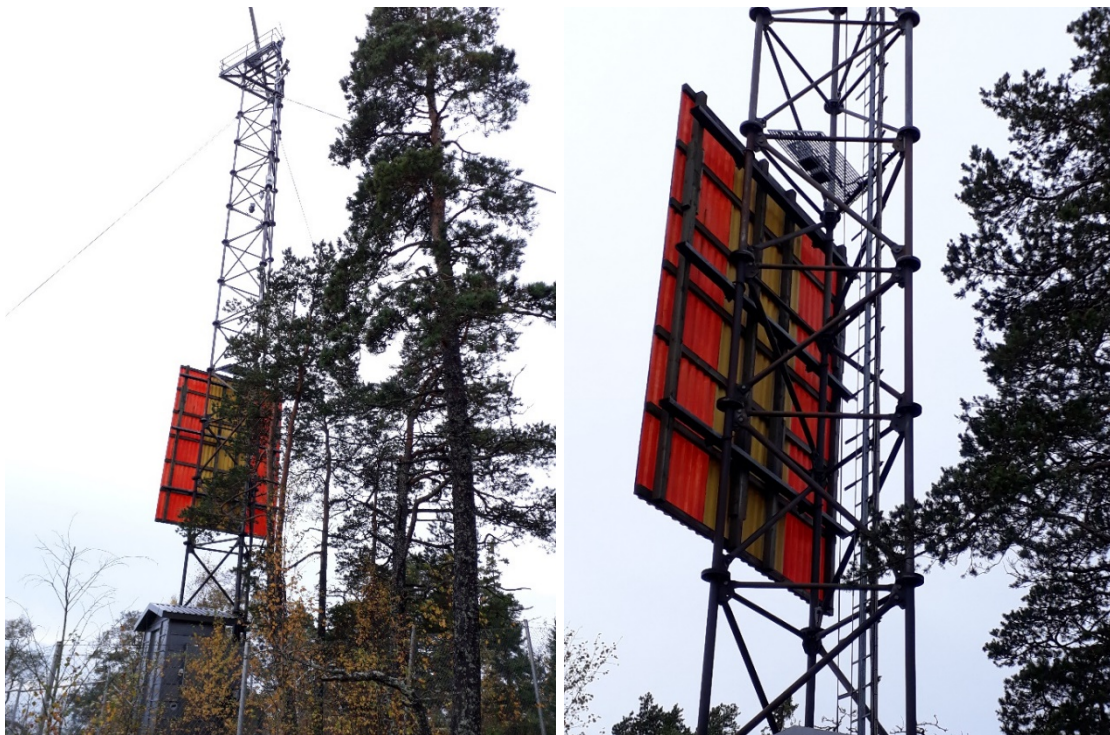
Kuva 6. Pihlajasaaren tutkamasto ja ylempi linjataulumerkki.

Projektissa osallistuttiin myös kahden **kiinteän merimerkin** tarkastukseen. Tarkastaja kirjasi toisella kohteella kolme lievää vauriota, joista dronella huomattiin vain yksi. Toisella kohteella vaurioita kirjattiin kaksi. Dronella havaittiin kummatkin vauriot, mutta toisen vaurion laajuutta ei dronen kuvasta voitu arvioida.

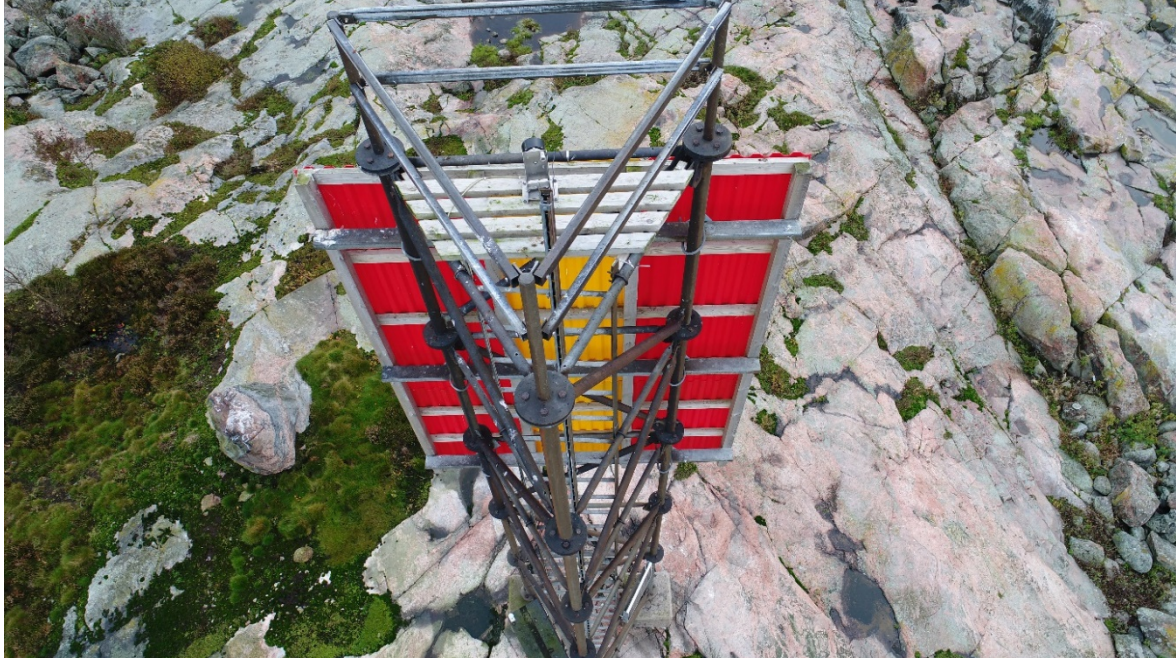
Kuva 7. Yleiskuva ylhäältä ja lännestä Rântanin linjamerimerkistä.
