# Innova

Kerrostalosta passiivitaloksi

Jyri Nieminen | Riikka Holopainen

VTT Technology 194

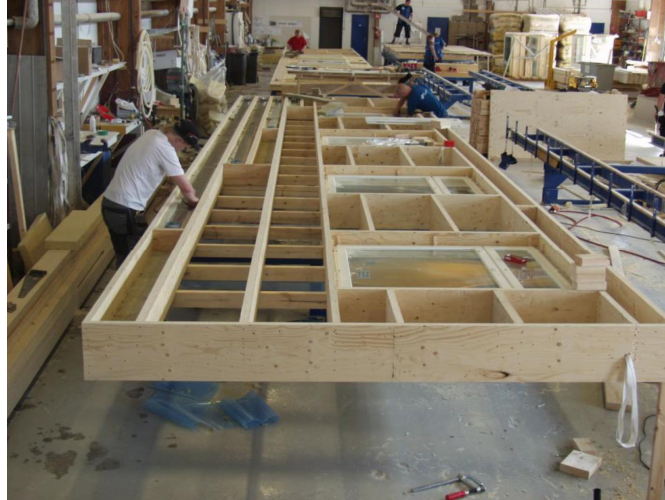
**Kuva 10.** TES-elementtien valmistusta tehtaalla.

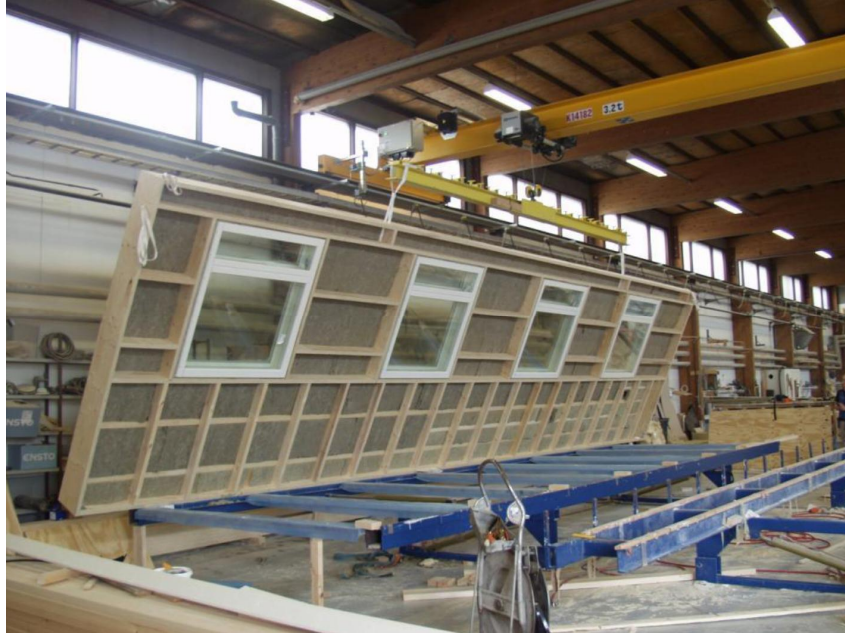
**Kuva 12.** Lähes valmis TES-elementti.

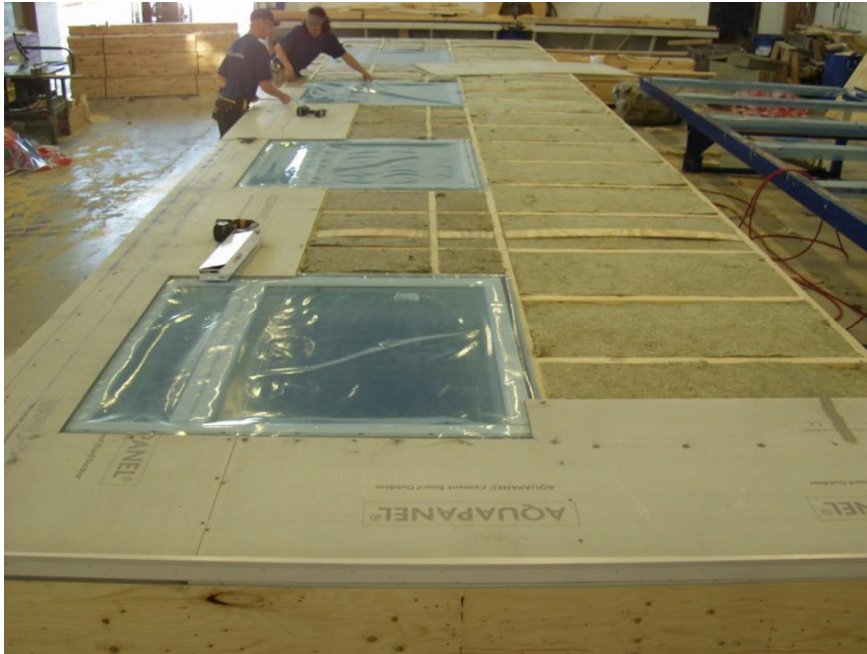
**Kuva 13.** TES-elementin ikkunoiden suojaus kuljetusta varten.

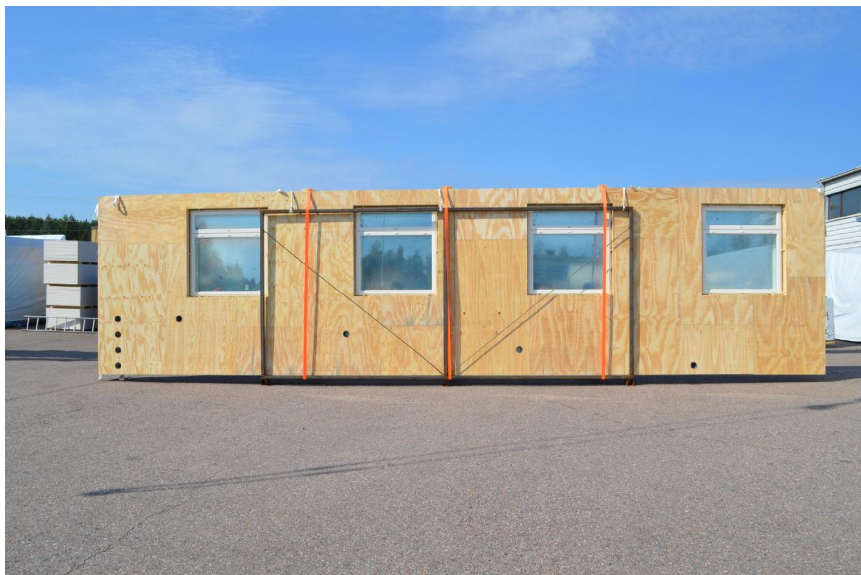
**Kuva 14.** Valmis TES-elementti tehtaan pihalla.

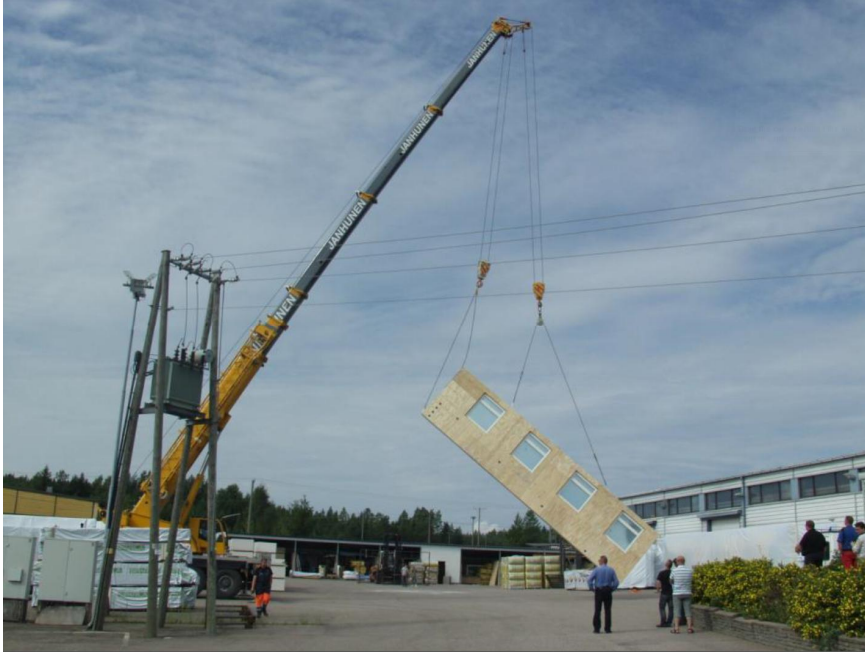
**Kuva 15.** TES-julkisivun koenosto tehtaan pihalla.

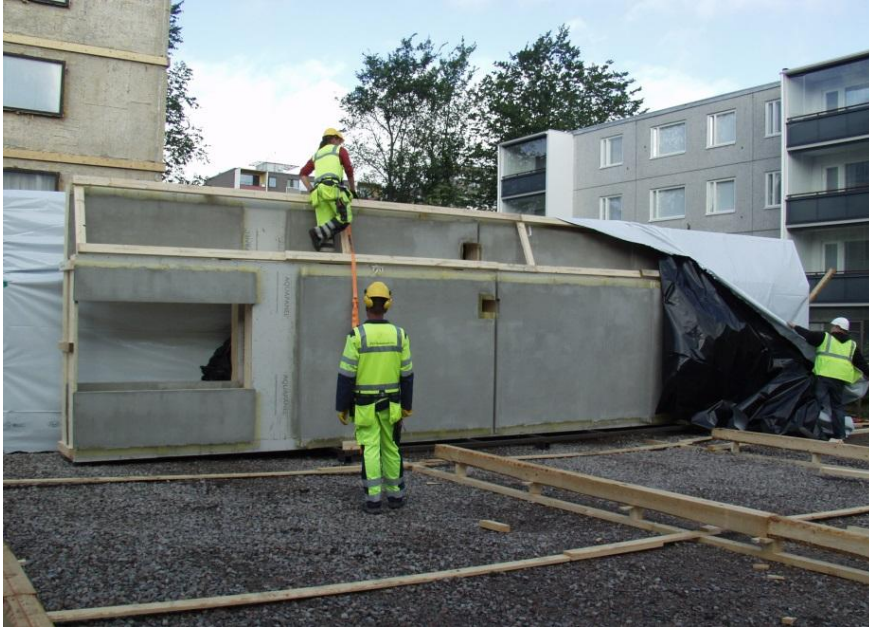
**Kuva 16.** Elementti purettu autosta.

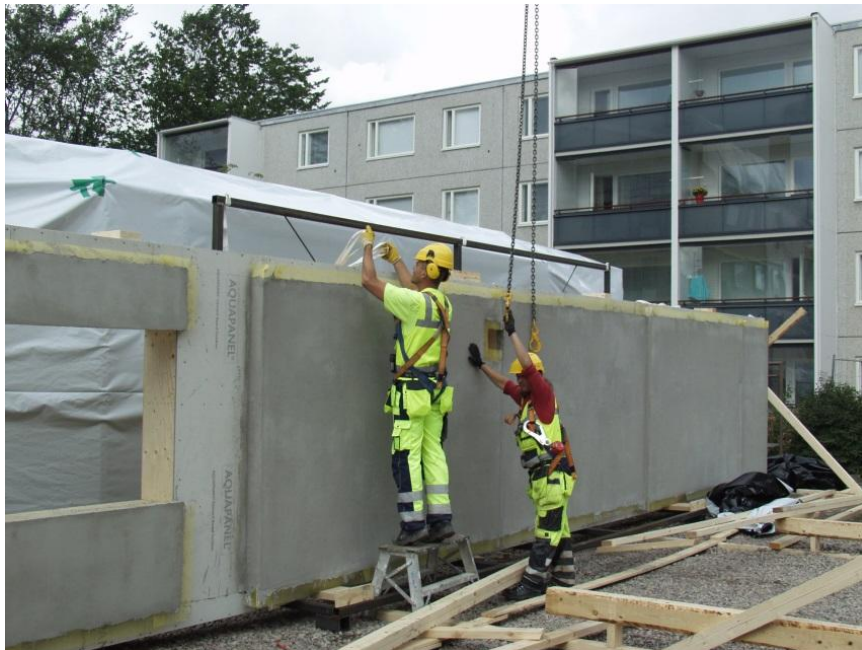
**Kuva 17.** Elementin valmistelua nostoa varten.

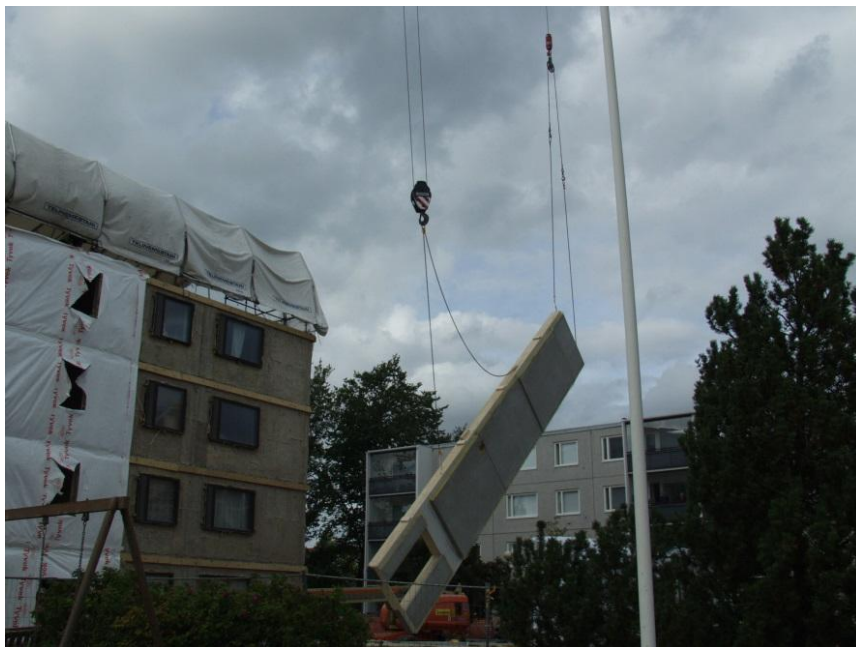
**Kuva 19.** Julkisivuelementin kääntö ilmassa.

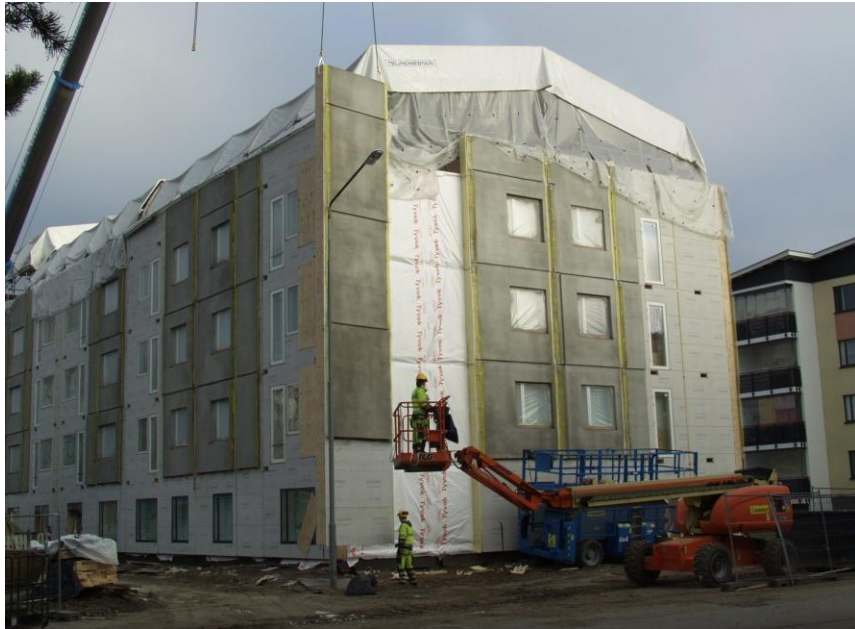
**Kuva 21.** Rakennuslevyt osittain asennettu.

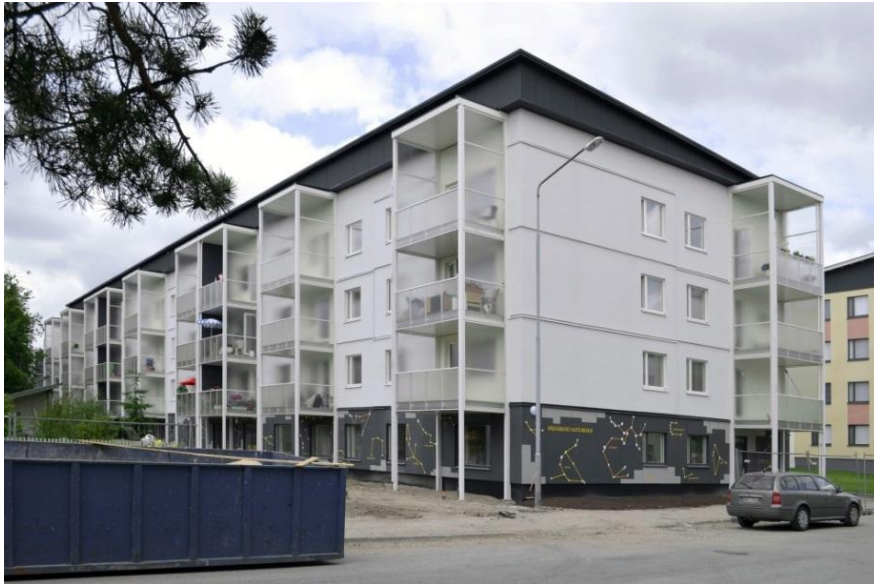
**Kuva 22.** Valmis kohde kadun puolelta (10.7.2012).

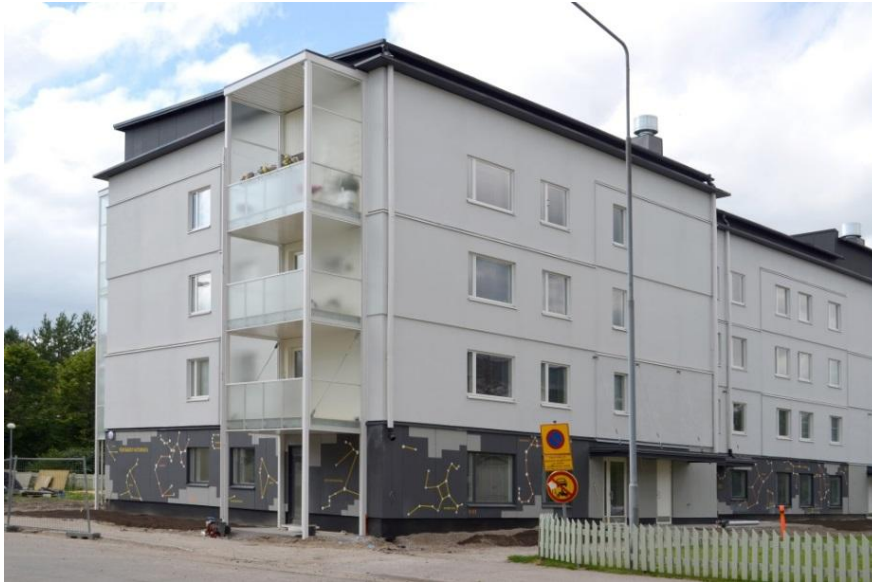
**Kuva 23.** Valmis kohde kadun puolelta (10.7.2012).

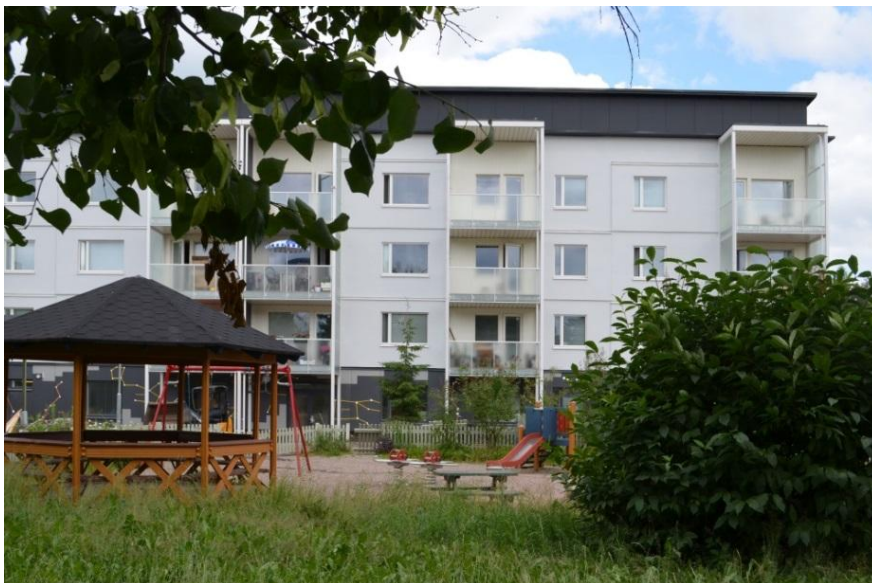
**Kuva 24.** Valmis kohde pihan puolelta (10.7.2012).

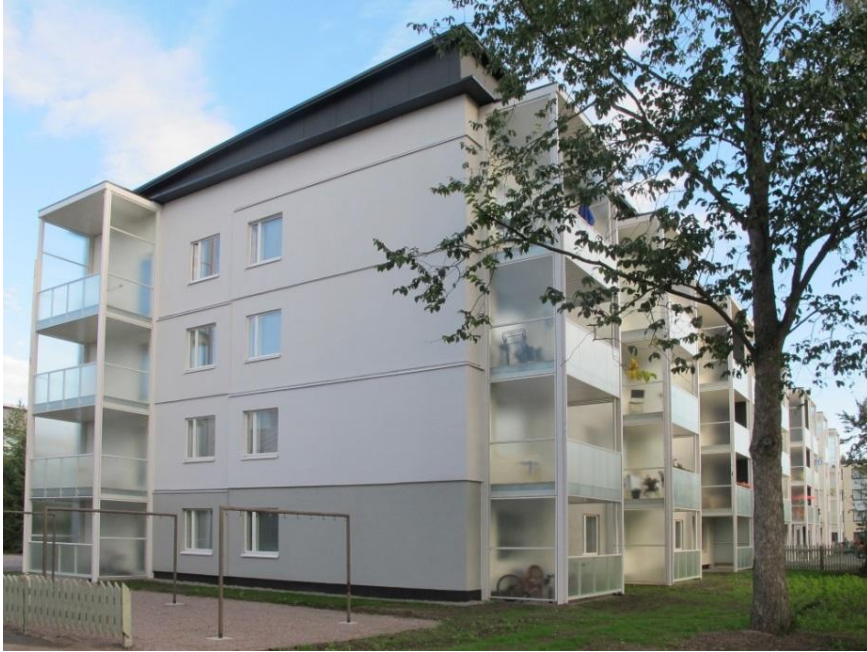
**Kuva 25.** Valmis kohde pihan puolelta (22.8.2012).

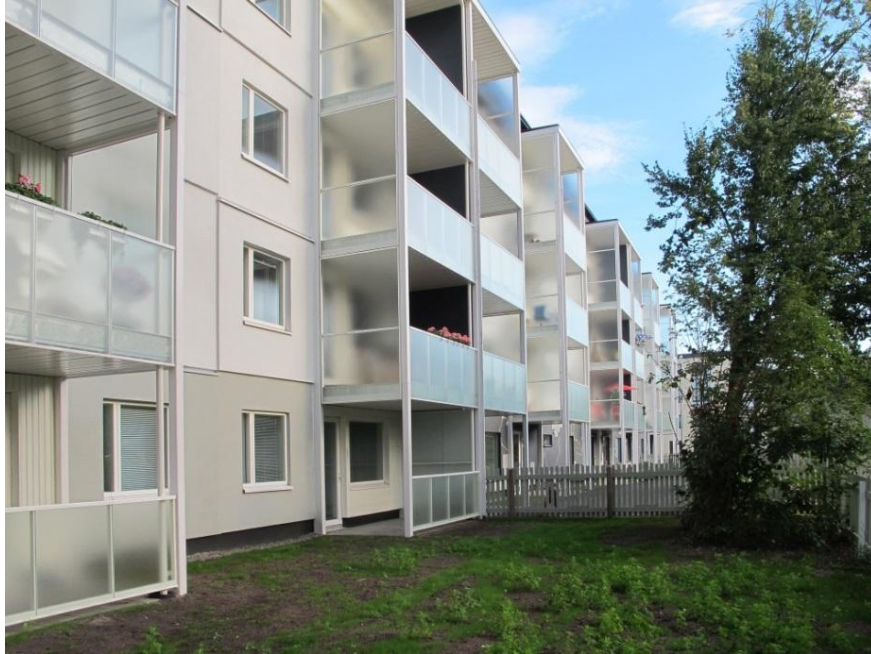
**Kuva 26.** Valmis kohde pihan puolelta (22.8.2012).
