# **Terveen saunan tekijät**

VTT Rakennus- ja yhdyskuntatekniikka

Saari, Mikko, Pallari, Marja-Liisa, Salonvaara, Mikael, Kääriäinen, Hannu, Viitanen, Hannu, Humala, Iris, Liski-Markkanen, Sari, Malin, Anne & Laitinen, Kirsi. Terveen saunan tekijät [Elements of healthy sauna]. Espoo 2002. VTT Tiedotteita – Research Notes 2144. 60 s. + liitt. 47 s.

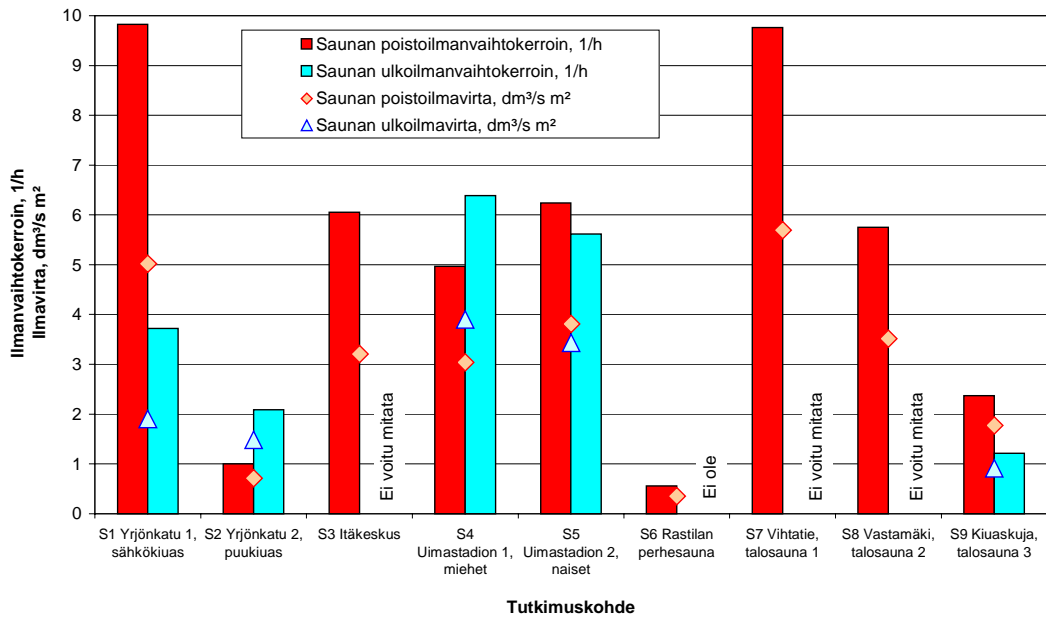
Kuva 7. Saunojen mitattujen ilmavirtojen perusteella lasketut ilmanvaihtokertoimet. Ilmanvaihto oli suurimmalla teholla. Poistoilmavirta oli keskimäärin  $3 \text{ dm}^3/\text{s m}^2$  ( $0.7\text{--}5.7 \text{ dm}^3/\text{s m}^2$ ). Ilmanvaihdon suositusarvo (Äikäs 1976) on  $5\text{--}8 \text{ 1/h}$ , joka vastaa ilmavirtaa  $3\text{--}5 \text{ dm}^3/\text{s m}^2$ . Ilmanvaihdon hyvän toiminnan takia ulkoilmavirran tulisi olla hieman suurempi kuin poistoilmavirta.

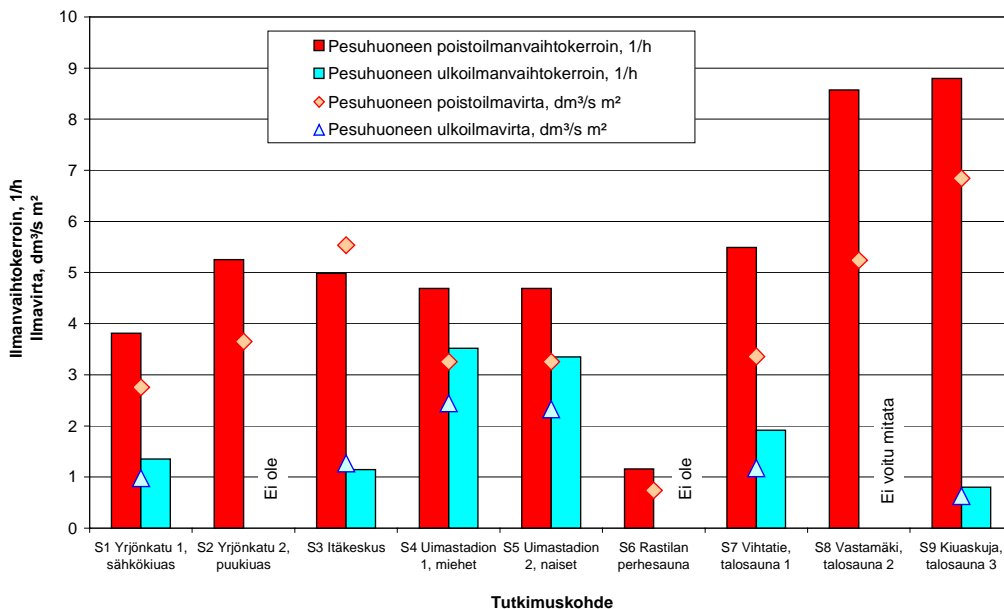
Kuva 8. Pesutilojen mitattujen ilmavirtojen perusteella lasketut ilmanvaihtokertoimet. Ilmanvaihto oli suurimmalla teholla. Poistoilmavirta suihkupaikkaa kohti oli keskimäärin  $20 \text{ dm}^3/\text{s}$  ( $15\text{--}29 \text{ dm}^3/\text{s}$ ) eli noin  $4 \text{ dm}^3/\text{s m}^2$  ( $2.8\text{--}6.8 \text{ dm}^3/\text{s m}^2$ ). Pesutilan kosteuden hallinnan takia poistoilmavirran tulee olla hieman suurempi kuin ulkoilmavirta.

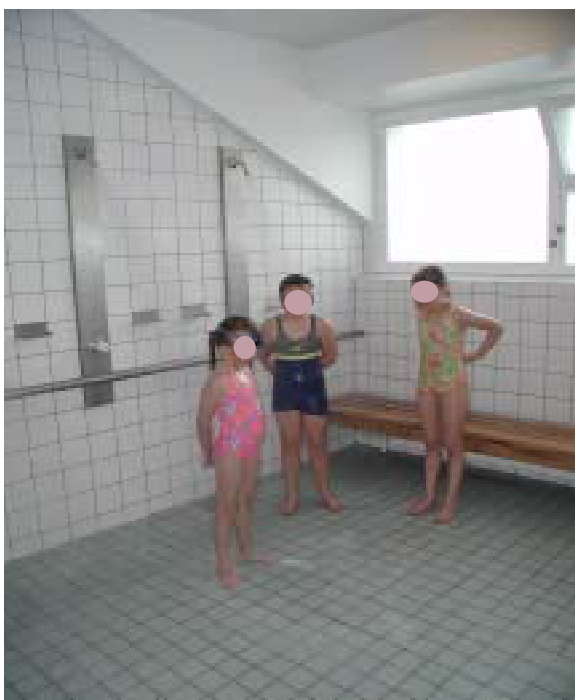
*Kuva 9. Uimahallien käyttäjät antoivat myönteistä palautetta pesutilojen runsaasta luonnonvalosta. Pesutilassa on lisäksi myös käyttäjien turvallisuutta lisäämällä sinne turvakaiteita ja penkki.*

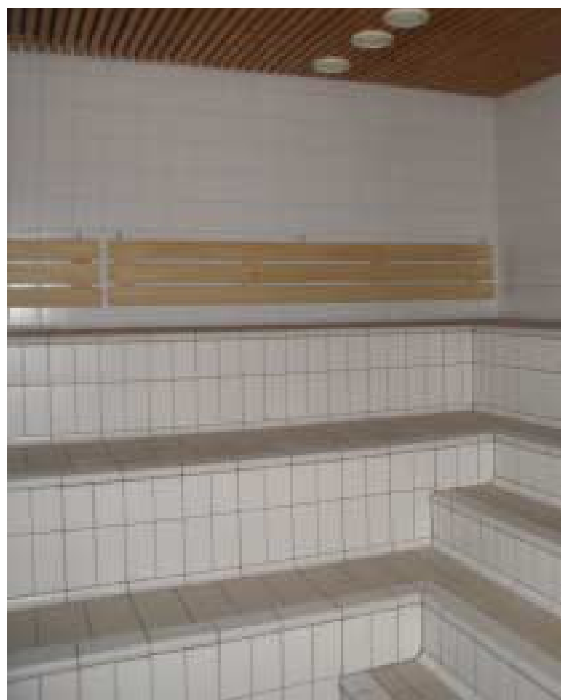
*Kuva 10. Kaakelilauteet voivat tulla epämiellyttävän kuumiksi varsinkin, jos jäähdytys ei toimi kunnolla. Korkeat porrasaskelmat ja kaiteiden puuttuminen tekevät liikkumisen turvattomaksi.*

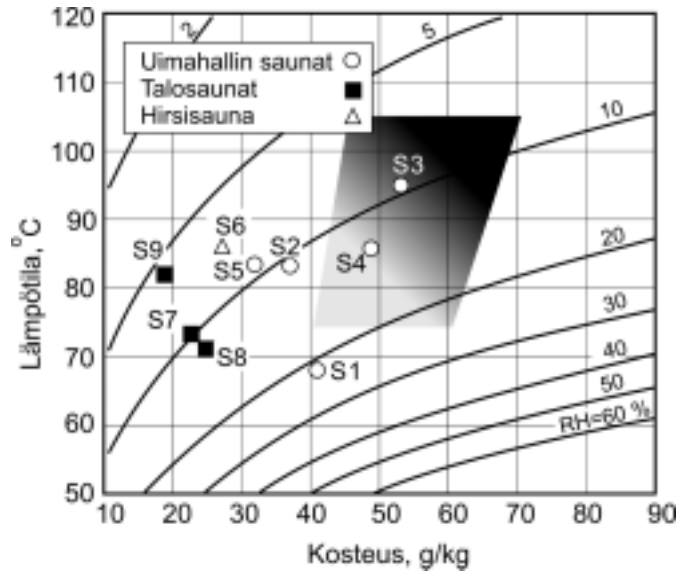
Kuva 16. Mitatut keskimääräiset saunomisolosuhteet tutkituissa saunoissa. Viivoitettu alue on suomalaisen saunan ilman lämpötilan ja kosteuden suositusalue (Äikäs 1976). Ilma oli suurimmassa osassa tutkituissa saunoissa suositeltua kuivempaa ja lämpötilatasotkin olivat suosituksen alarajoilla. Saunailman lämpötila ja absoluuttinen kosteus mitattiin ylälauteella istuvan saunojan pään korkeudella.

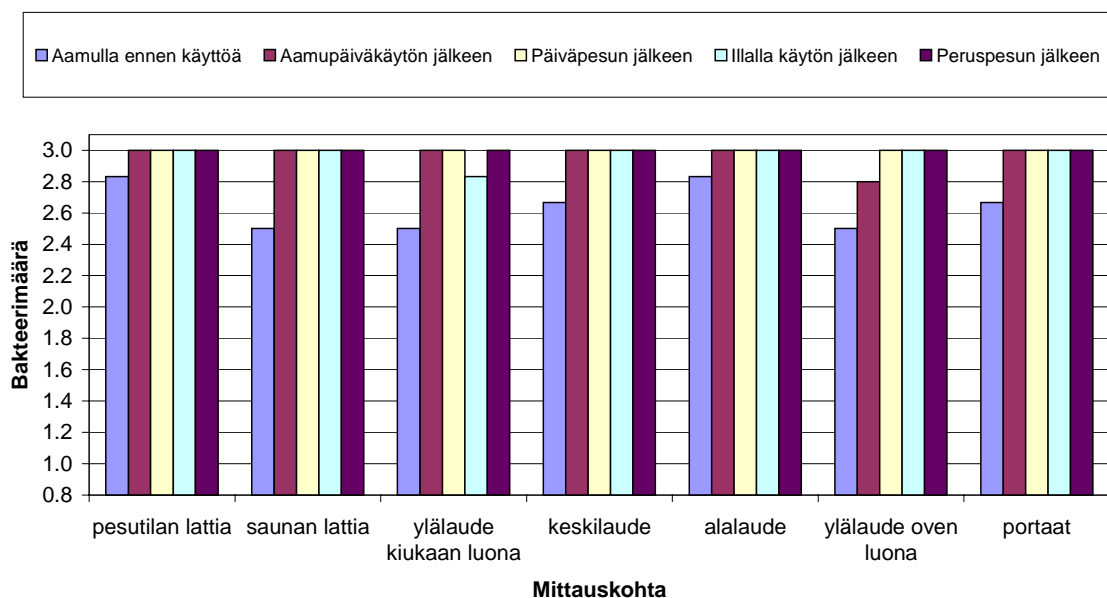
Yrjönkadun uimahallin saunan S1 lattiat ja lauteet olivat aamulla puhtaimmat (Kuva 28). Päiväpesu ei pienentänyt bakterimääriä. Ylälauteet olivat jonkin verran puhtaampia kuin lattiat ja alalauteet. Lauteen sijainnilla kiukaaseen nähden ei ollut vaikutusta tuloksiin. Mikrobifloora oli lattioilla pääasiassa sauvabakteereja ja ylälauteella ihon bakteereja. Saunan kuumentaminen vähensi lauteiden bakterimääriä hieman. Saunan kiuas oli poikkeuksellisesti päällä läpi yön 22.5.2001 (Liite G). Aamulla lauteet olivat tavanomaista puhtaammat. Keskimääräinen bakterimäärä oli 2 eli bakteereita esiintyi vain kohtalaisesti (Liite H). Sen sijaan viikoittainen peruspesu ei alentanut bakterimääriä. Homeita ja hiivoja ei mitattu normaalista poikkeavia määriä.

Kuva 28. Yrjönkadun uimahallin saunan S1 bakteerimäärien keskiarvot tutkimusjaksolta.

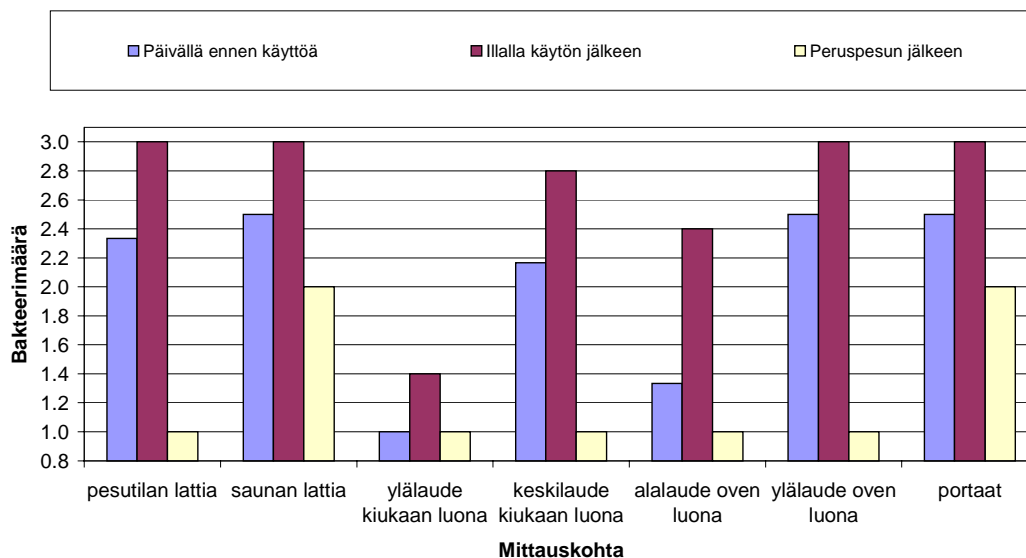
Yrjönkadun uimahallin saunan S2 lattiat ja lauteet olivat puhtaampia kuin saunassa S1 (Kuva 29). Tosin käyttäjämääräkin oli pienempi. Ylälaude oli kiukaan puolella puhdas vielä käytön jälkeenkin. Mikrobifloora oli lattioilla pääasiassa sauvabakteereja. Peruspesu vähensi bakterimääriä merkittävästi. Homeita ja hiivoja ei mitattu normaalista poikkeavia määriä.

Kuva 29. Yrjönkadun uimahallin saunan S2 bakteerimäärien keskiarvot tutkimusjaksolta.

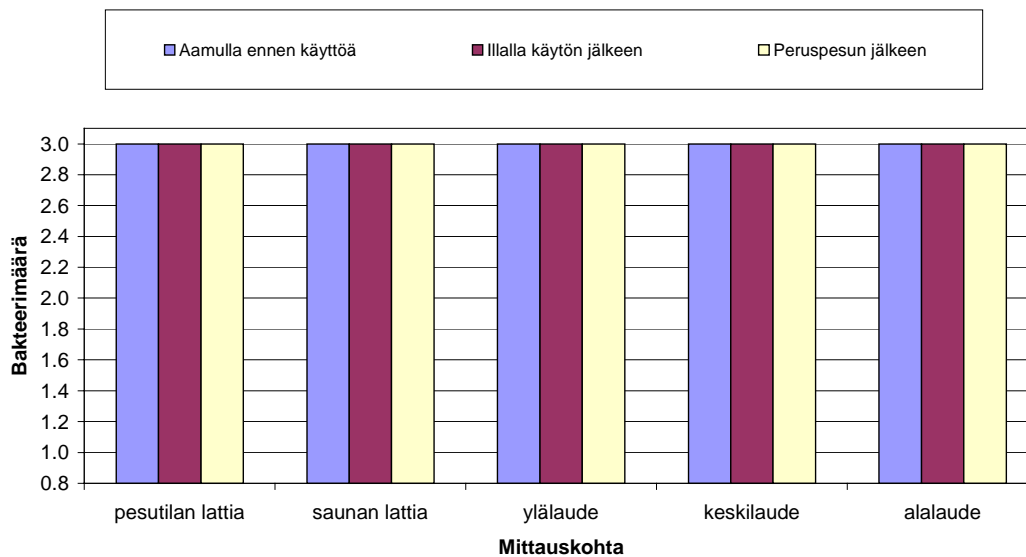
Itäkeskuksen uimahallin saunan S3 lattioiden ja lauteiden bakterimäärät olivat korkeita kaikilla mittauskerroilla (Kuva 30). Ylälaude oli hieman puhtaampi kuin muuta lauteet ja lattiat. Mikrobifloora oli lattioilla ja lauteilla pääasiassa sauvabakteereja. Peruspesulla ei ollut mittauksen mukaan vaikutusta bakterimääriin. Lisäksi pinnoilta löytyi runsaasti eri lajeja homeita.

Kuva 30. Itäkeskuksen uimahallin saunan S3 bakteerimäärien keskiarvot tutkimusjaksolta.

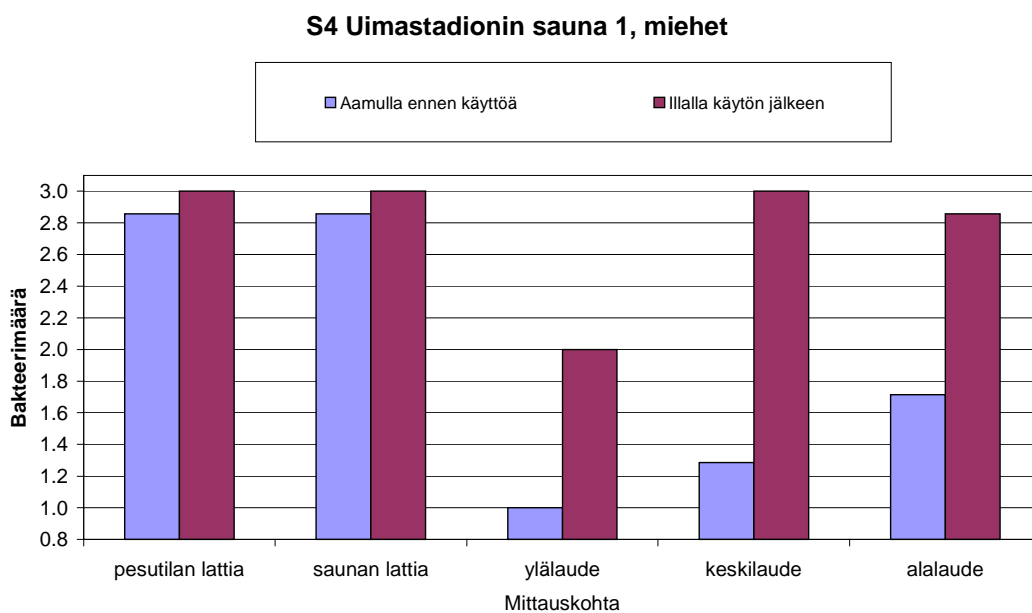
Uimastadionin miesten saunan S4 lattiat ja lauteet olivat pesun jälkeen erittäin puhtaita (Kuva 31). Mikrobifloora oli lattioilla pääasiassa sauvabakteereja ja lauteilla ihon bakteereja. Pesu vähensi bakterimääriä merkittävästi. Homeita ja hiivoja ei mitattu normaalista poikkeavia määriä. Liitteessä G esitettävien lämpötilamittausten mukaan 16. ja 17.6. välisenä yönä saunan oven auki jättäminen kuumensi kiukaan tavanomaista kuumemmaksi ja tuuletti saunan tehokkaasti. Aamulla mitatut bakterimäärät (liite H) olivat erittäin pienet.

Kuva 31. Uimastadionin miesten saunan S4 bakteerimäärien keskiarvot tutkimusjaksolta.

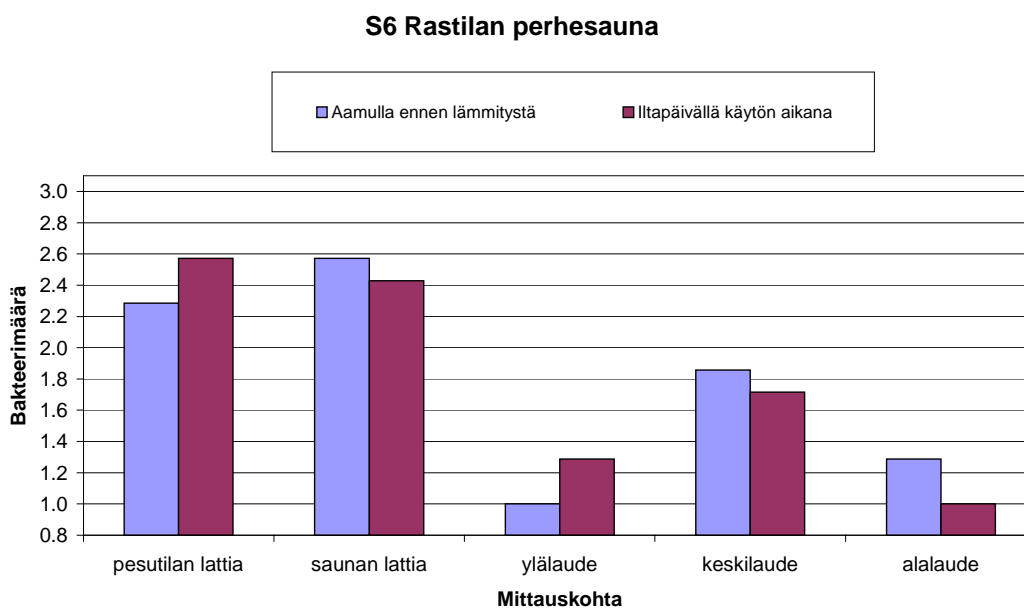
Rastilan perhesaunan S6 lattiat ja lauteet olivat erittäin puhtaita (Kuva 33). Saunaa käytettiin tutkimusjaksolla melko vähän ja se oli melko kuuma. Hallitsevana mikrobi floorana oli bacillus, joka kestää kuumuutta ja kuivuutta. Homeita mitattiin melko runsaasti.

Kuva 33. Rastilan perhesaunan S6 bakteerimäärien keskiarvot tutkimusjaksolta.

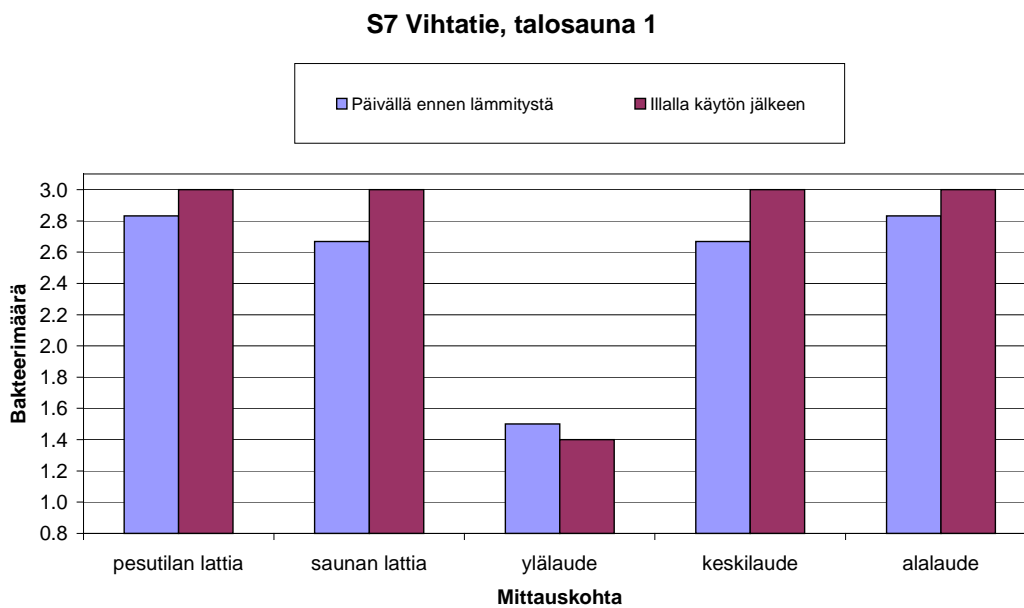
Vihtatien talosaunan S7 mikrobifloora oli lattioilla ja lauteilla pääasiassa ihon bakteereja (Kuva 34). Pesuilla ei ollut vaikutusta bakteerimääriin. Homeita ja hiivoja ei mitattu normaalista poikkeavia määriä.

Kuva 34. Vihtatien talosaunan S7 bakteerimäärien keskiarvot tutkimusjaksolta.

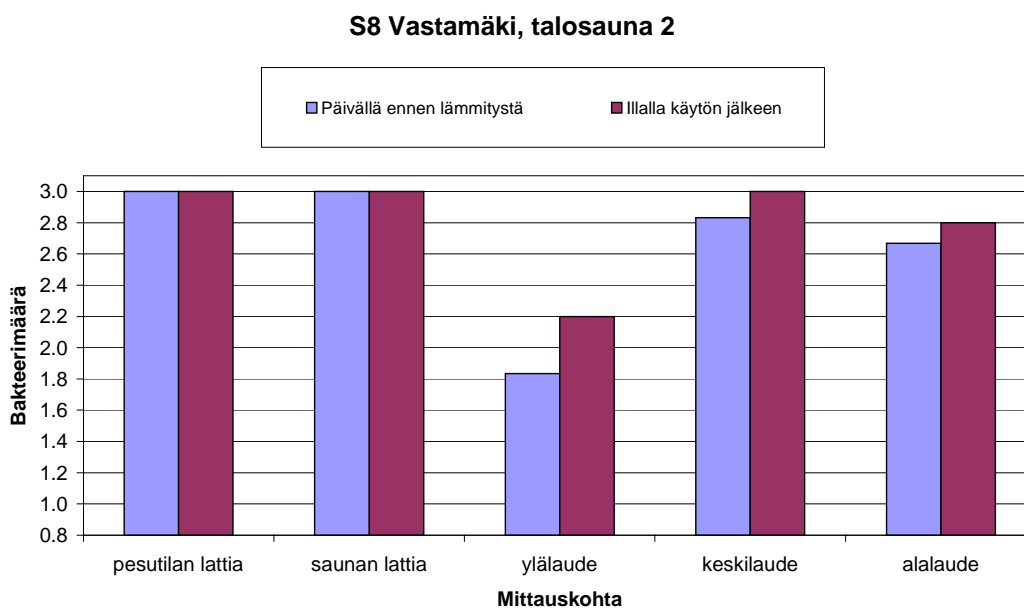
Vastamäen talosaunan S8 mikrobifloora oli lattioilla sauvabakteereja (Kuva 35). Lau-teilta löytyi muita talosaunoja enemmän ihon bakteereja. Pesuilla ei ollut vaikutusta bakteerimääriin. Homeita ja hiivoja ei mitattu normaalista poikkeavia määriä.

Kuva 35. Vastamäen talosaunan S8 bakteerimäärien keskiarvot tutkimusjaksolta.

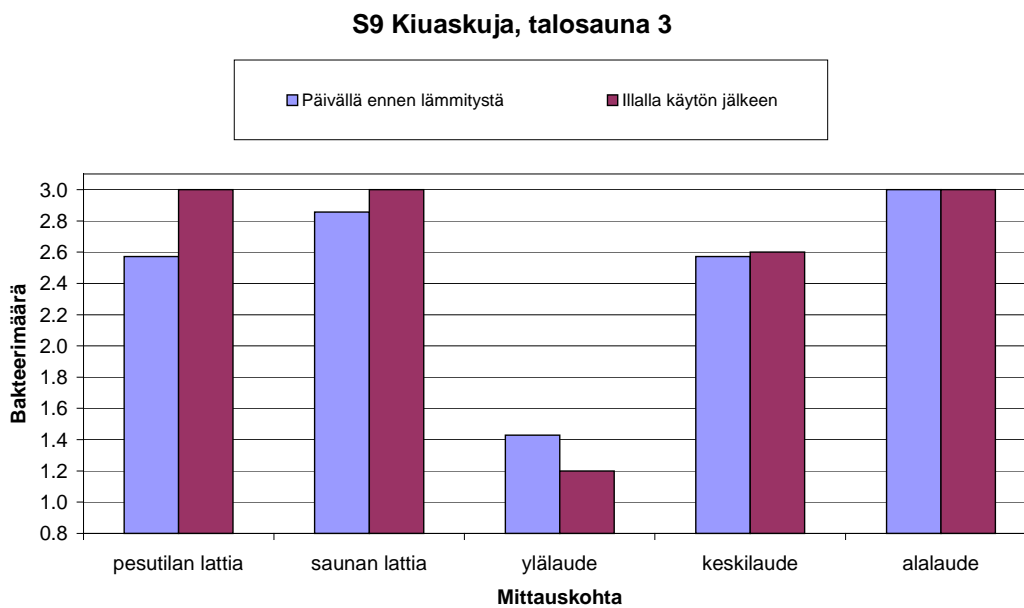
Kiuaskujan talosaunan S9 mikrobifloora oli lattioilla ja lauteilla pääasiassa ihon bakteereja (Kuva 36). Pesuilla ei ollut vaikutusta bakteerimääriin. Homeita ja hiivoja ei mitattu normaalista poikkeavia määriä.

Kuva 36. Kiuaskujan talosaunan S9 bakteerimäärien keskiarvot tutkimusjaksolta.
