Muotoiluvalun ongelmat ja laatuvaatimukset

Tehtävä **Muotoiluvulun ongelmat ja laatuvaatimukset**

TIIVISTELMÄ

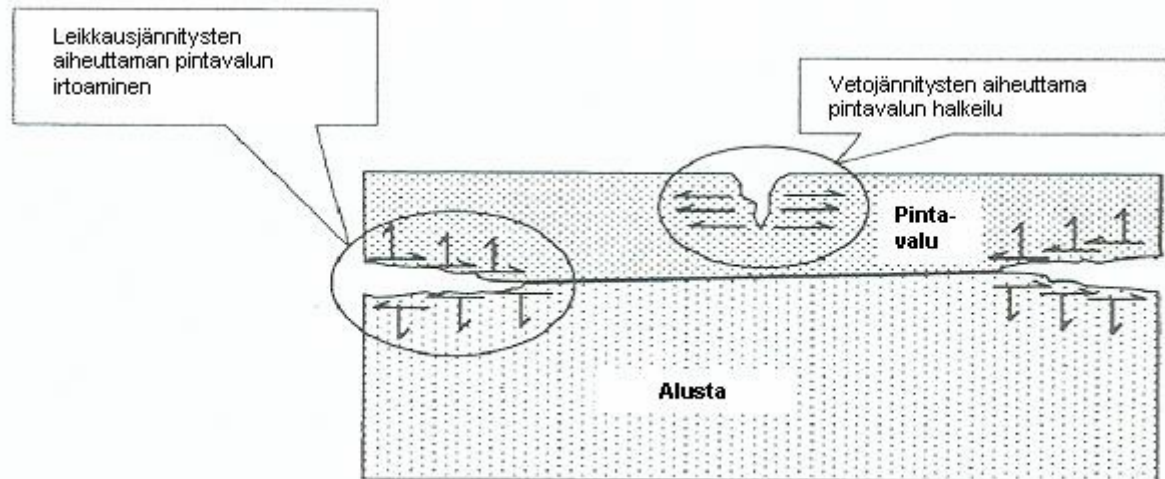
Kuva 1. Muotoiluvaluun syntyviä rasituksia ja vaurioita.

halkeamia ja se voi irrota alustastaan. Siihen miten suuria rasituksia syntyy, vaikuttavat mainitut muodonmuutosten suuruudet ja miten nopeasti muodonmuutokset tapahtuvat.

Muotoiluvalun muodonmuutoksiin vaikuttavat betonin koostumus, olosuhteet valun aikana ja sen jälkeen sekä betonityön suorituksen laatu.

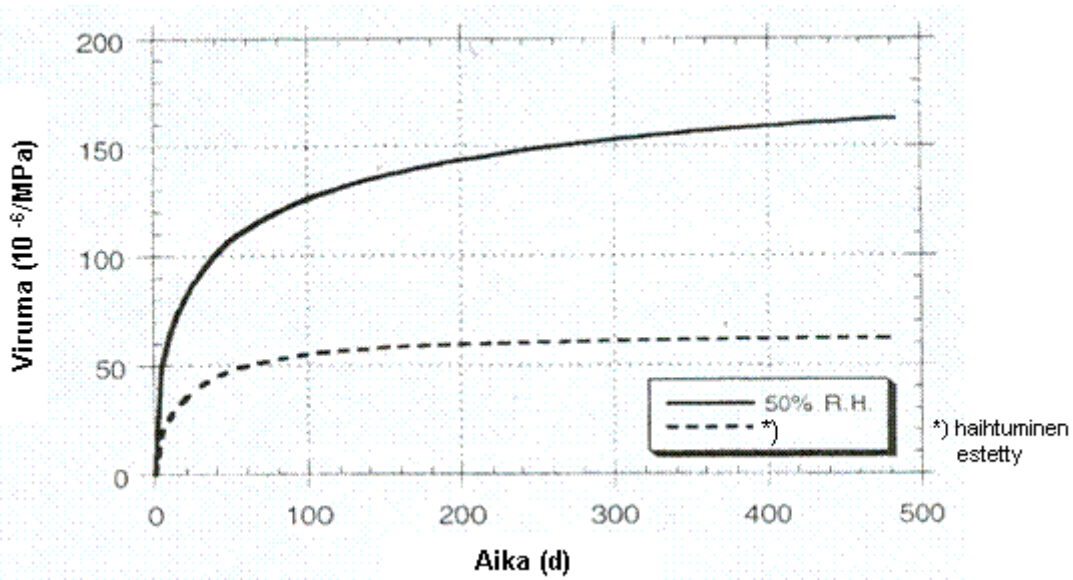
Kuva 2. Säilytysolosuhteiden vaikutus vetoviruman suuruuteen. Säilytysolosuhteet RH 50% (kuvassa ehjä viiva) ja kosteuden haihtuminen täysin estetty (kuvassa katkoviiva). Ennen kuormitusta 7 vrk:n kostea-jälkihoito /19/.

Viruman suuruuteen vaikuttavat betonin koostumuksen osalta sideaine, pastamäärä ja kuidut. Kuormituksen suuruuden ja kuormitusiän ohella säilytysolosuhteet vaikuttavat merkittävästi viruman suuruuteen. Kuvassa 2 on esitetty eräs koetulos säilytysolosuhteiden (jälkihoidon) vaikutuksesta vetoviruman suuruuteen. Vetoviruman suuruus on huomattavasti suurempi betonin samalla kuivuessa.

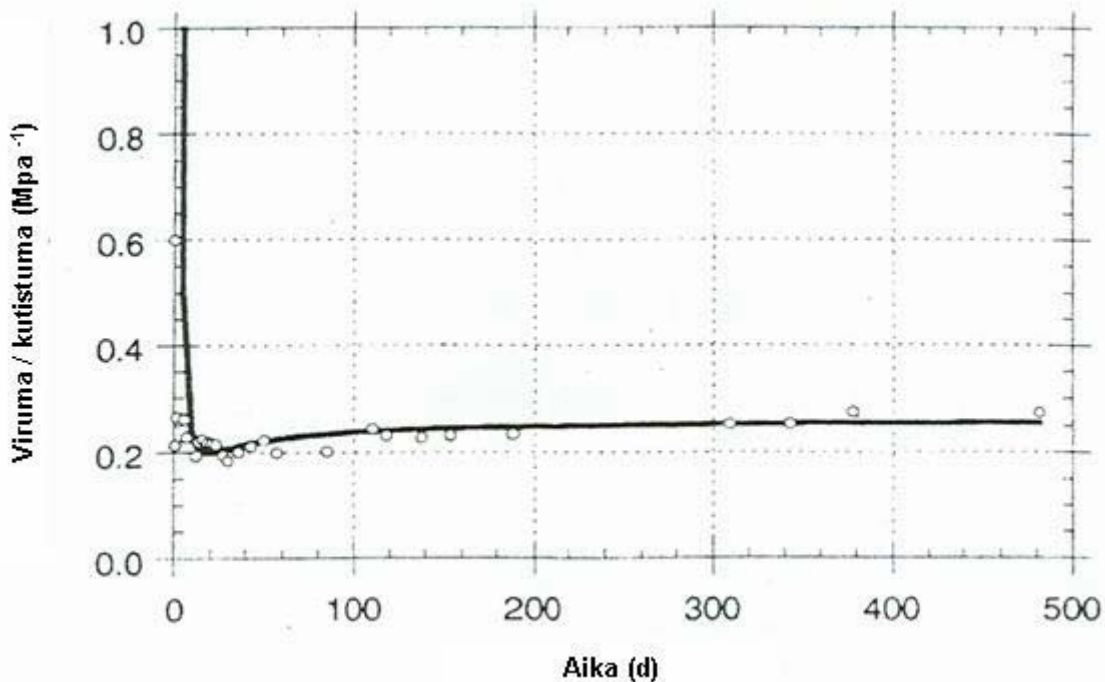
Kuva 3. Vetoviruman suhde kuivumiskutistumaan. Vetoviruman ja kuivumiskutistuman suhde on lähes vakio yli viikon vanhalla betonilla betonin samalla kuivuessa (RH 50 %, vetojännitys \leq murtolujuus) /19/.

- Yli viikon vanhalla betonilla vetoviruman ja kuivumiskutistuman suhde on lähes vakio betonin samalla kuivuessa ja kutistuessa (RH 50 %, vetojännitys \leq murtolujuus) (kuva 3).
- Vetoviruman suuruus pienenee betonin lujuuden kasvaessa.
- Vetoviruma ja kutistuma riippuvat pastan määrästä, ei ainoastaan pastan ominaisuuksista. Kokeissa vetoviruma kasvoi pastan määrän pienentyessä.
- Silikalla on suhteellisen pieni vaikutus vetovirumaan (ja myös kutistumaan).
- Suuren ominaispinta-alan omaavat kuidut lisäävät vetovirumaa huomattavasti.
- Betonin vetomurtokriteeri ei ole murtovenymä.

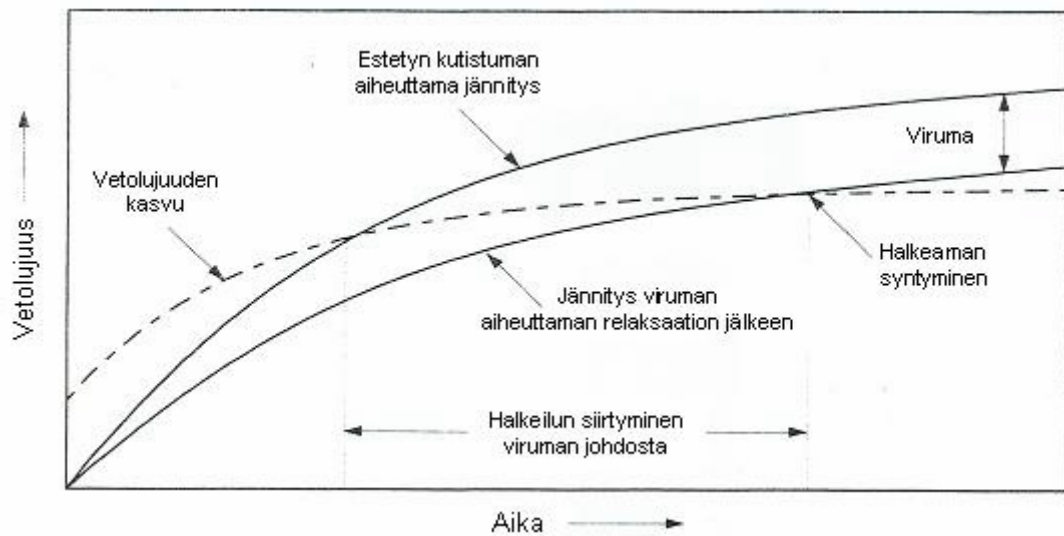
Kuva 4. Vetojännitysten kehittyminen ja viruman vaikutus jännityksiin kuivumiskutistuman ollessa estetty /7/.

Viruman merkitystä päällevaluisissa halkeilua estävänä tekijänä korostetaan myös lähteessä /7/. Nuorelle betonille on mitattu huomattavasti suurempia viruman arvoja kuin kovettuneelle betonille. Lisäksi betonin lujuus vaikuttaa viruman suuruuteen. Nuoren betonin viruma pienentää huomattavasti samanaikaisesti kutistuvaan päällevaluun syntyviä vetojännityksiä ja viruman suuruuden vaihtelut selittävät osaksi sen, miksi joissakin tapauksissa päällevaluun ei synny näkyviä halkeamia ja joissakin tapauksissa syntyy.
