PUURAKENTEISTEN HALLIEN KUNTOTARKASTUSOHJEET

VTT
9.10.2006

TIIVISTELMÄ

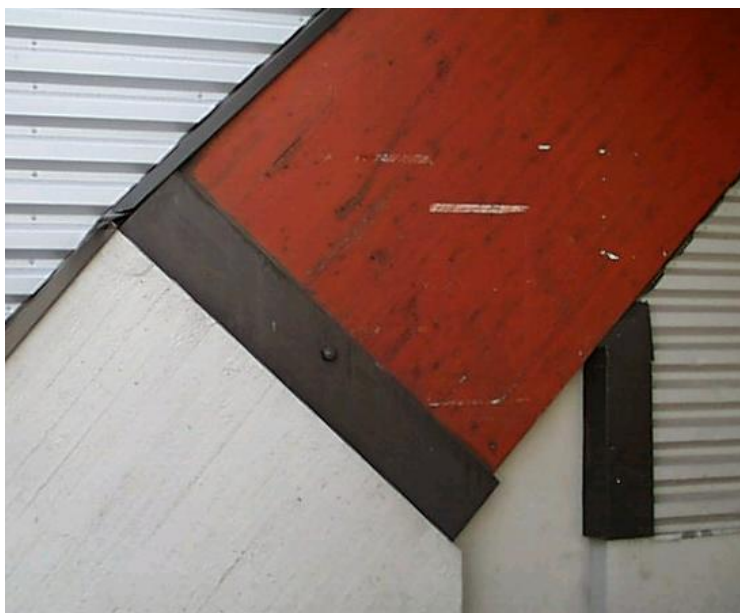
Kuva 2.2 Ongelmallinen perustusliitosdetalji: ulostuleva kaarenpää on teräskengässä ja liimapuu on sivuiltaan verhoilematon.

Kosteusvaurio voi olla piilevä silloin, kun kaaren tai pilarin pää on kuvan 2.2 mukaisessa kengässä. Näissä tapauksissa kosteus on voinut päästä kenkään yläkautta tai se on imeytynyt kapillaarisesti betoniperustuksesta eikä kosteus ole päässyt kuivumaan pois. Tällainen kastuminen voidaan tarkistaa piikillä. Piikki on parasta lyödä vinosti kengän sisään aivan teräskengän yläreunan vierestä. Iskemisen jälkeen piikin juuresta voi pursuta vettä. Tästä on helppo päätellä, että kaaren pää on todella märkä ja myöhemmin on varmasti seurauksena lahovaurio, ellei rakenne pääse kuivumaan pikaisesti. Jos piikki painuu puuhun epätavallisen helposti, puu on joko hyvin märkää tai lahonnutta. Lahon esiintyminen voidaan päätellä puun väristä.

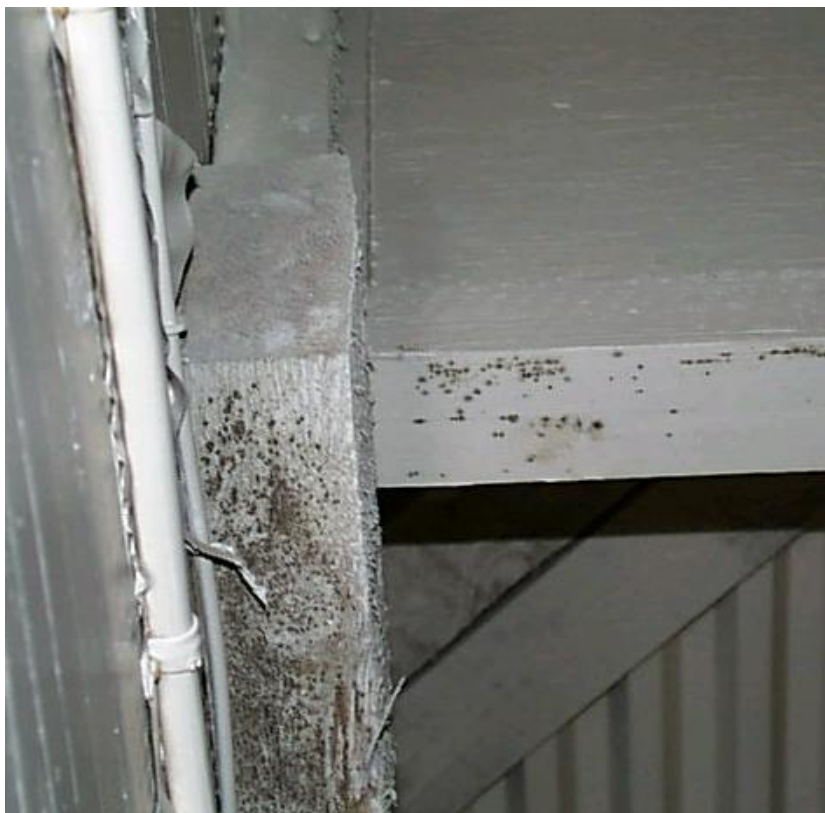
Kuva 2.4 *Homeetta jäähallin liimapuurakenteissa. Puuosat on käsitelty homeenestomaalilla noin 2 vuotta aikaisemmin.*

Kaikki rakennuksen sisällä oleva home tulee poistaa pelkästään terveydellistenkin syiden vuoksi. Puupintojen homeenpoistoon voidaan käyttää kloriittiliuospesua. Homeenestomaalaus ei estä homeen uudelleen muodostumista, jos kosteusolosuhteet ovat edelleen sellaisia, että puun kosteuspitoisuus on jatkossakin pidempiä aikoja (kuukausia) yli 20 % tasolla (kuva 2.4).
