Rakennuksen ulkovaipan energiakorjaukset

Raportin nimi Rakennuksen ulkovaipan energiakorjaukset	
Asiakkaan nimi, yhteyshenkilö ja yhteystiedot Asumisen rahoitus- ja kehityskeskus ARA	Asiakkaan viite 15097/782/09
Projektin nimi Kerrostalo ilmastonmuutos	Projektin numero/lyhytnimi KIMU
Raportin laatija(t) Ilpo Kouhia, Jyri Nieminen, Sakari Pulakka	Sivujen/liitesivujen lukumäärä 43/
Avainsanat Energiatehokkuus, korjausrakentaminen, kerrostalo	Raportin numero VTT-R-04017-10
Tiivistelmä <p>Kerrostalon ilmastonmuutos - KIMU -projektissa haetaan ratkaisuja, joita voidaan hyödyntää laajasti kerrostalojen energiategokkuuden parantamiseksi. Tässä raportissa tarkastellaan ulkovaipan korjauksia erityisesti energiategokkuuden näkökulmasta.</p> <p>1960- ja 1970-lukujen kerrostalokannan perustusten ja alapohjien, ulkoseinien, ikkunoiden ja ulko-ovien, parvekkeiden ja yläpohjien tyypilliset rakenteet ja niiden ongelmat kuvataan. Rakenteille esitetään vaihtoehtoisia korjausratkaisuja sekä rakennuksen energiategokkuuden että rakennusosien teknisen kunnan parantamiseksi. Erityisenä tavoitteena KIMU-projektissa on myös rakennuksen hyvän sisäilmaston varmistaminen.</p> <p>Kerrostalon laajojen kokonais

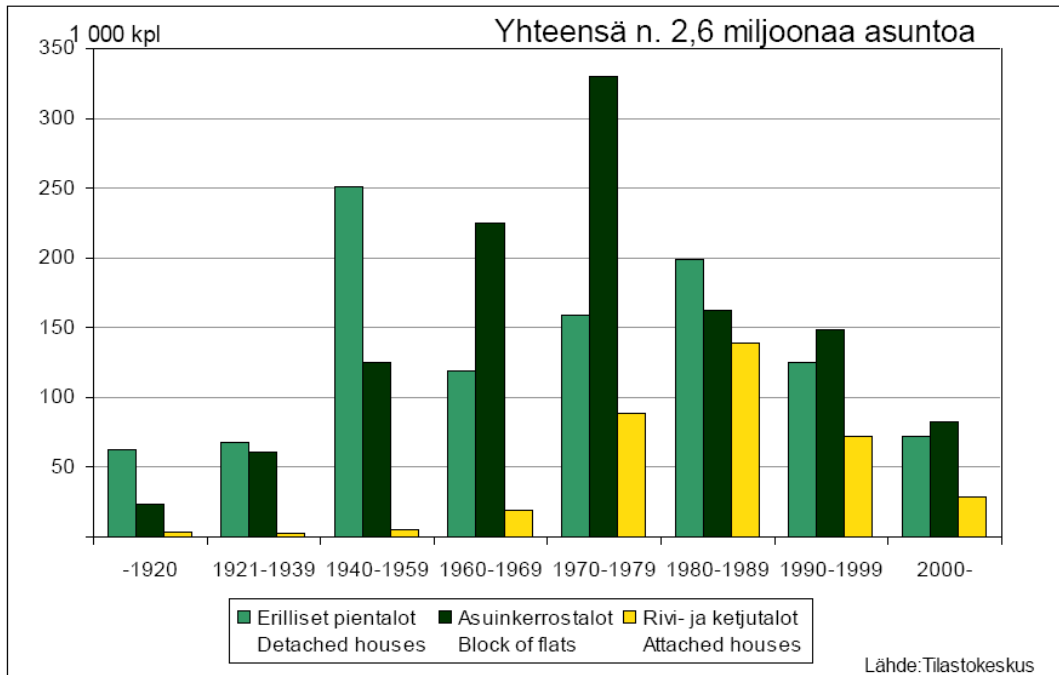
Kuva 1. Suomen asuntokanta /1/.

Suomen 1960 – 1970-luvuilla rakennettiin lähes 550 000 kerrostaloasuntoa, kuva 1. Tuon ajan rakennuskanta on korjausvaiheessa, kuva 2. Rakentamisessa siirryttiin paikalla rakentamisesta elementtirakentamiseen, ja rakentamistavan sekä erityisesti asuntorakentamisen suurten volyymien takia käytettyjen elementtien laadussa oli huomattaviakin puutteita. Erityisesti linjasaneerausten ja julkisivukorjausten tarve on suuri. Samalla 1960- ja 1970-lukujen kerrostalokanta on varsin energiatehotonta (kuva 3), eli myös energiakorjauksille on huomattava tarve.

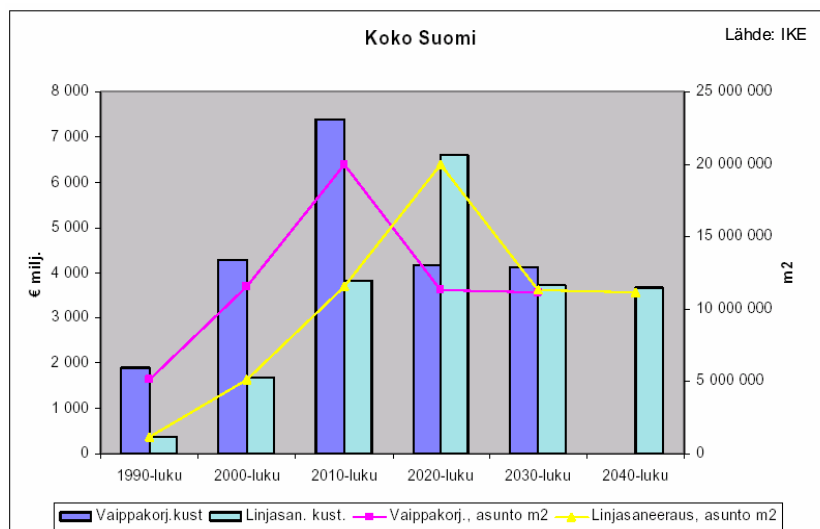
Kuva 2. Suomen kerrostalokanta kehittymiseen vaikutti 1960- ja 1970-lukujen kaupungistuminen /2/. Rakentamistavan muuttuminen paikalla rakentamisesta elementtirakentamiseen, elementtitekniikan alkuaikojen tuotanto- ja materiaaliuongelmat, sekä puutteellinen tieto ratkaisujen toimivuudesta ja kestävyyydestä ovat aiheuttaneet myös huomattavan julkisivujen korjaustarpeen. Taloyhtiöiden kannalta tietoa puuttuu yhä korjausratkaisuista ja niiden taloudellisista ja energiasäästövaikutuksista.

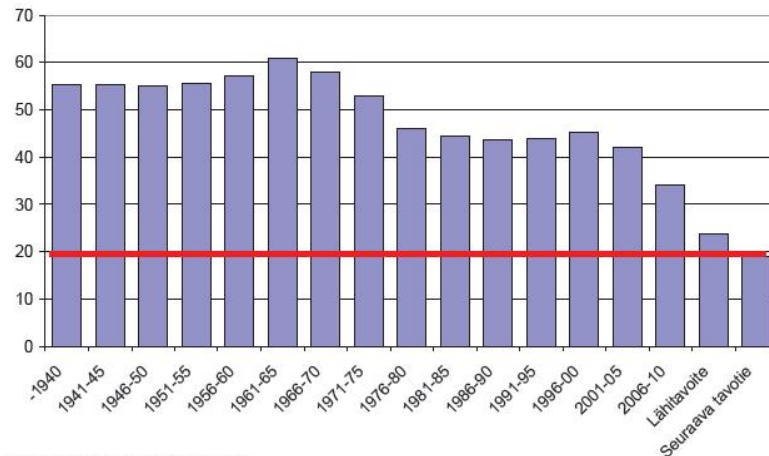
Asuinkerrostalon lämmitysenergiatarve vuodessa - kWh/m³

Kuva 3. Asuinkerrostalojen ominaislämmönkulutus vuodessa. Suomen 1960- ja 1970-lukujen kerrostalokanta on energiatehotonta /3/.

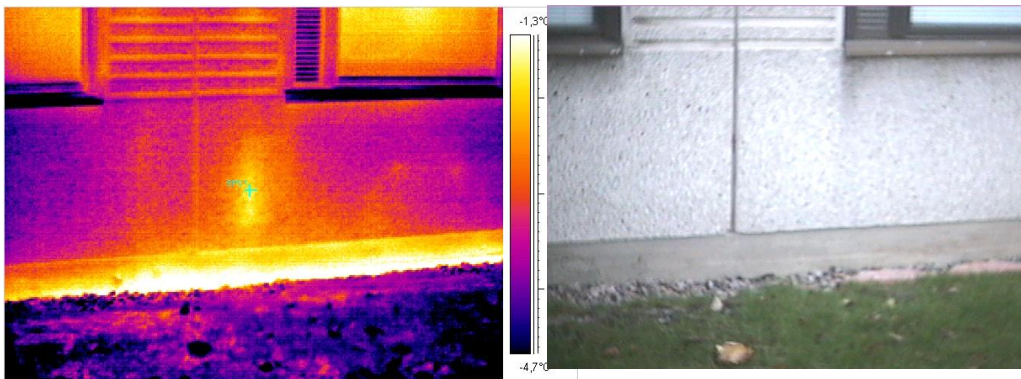
Kuva 4. Sokkelirakenteen puutteellisesta lämmöneristyksestä johtuva kylmäsilta.

Perustus- ja sokkelirakenteiden lämpötaloudesta saa suuntaa-antavan kuvan lämpökameratutkimuksella, kuva 4. Korjaustarve täsmentyy lämmön- ja kosteuseristyksen sekä hulevesijärjestelyjen ja salaojien toimivuusselvitysten perusteella.

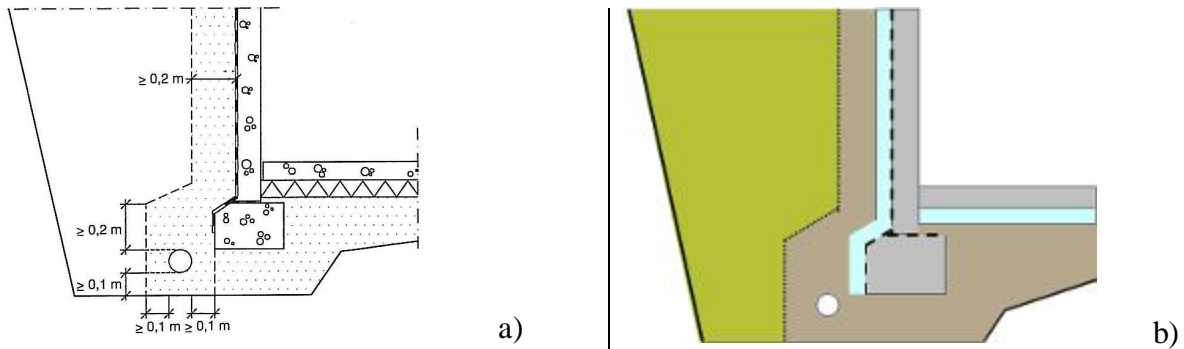
Kuva 5. Salaojituserrokset salaojan ympärillä ja maanvastaisen seinän vedeneristys (a) /4/. Seinä voidaan lisälämmöneristää vedeneristyksen päältä muovieristeillä (b).

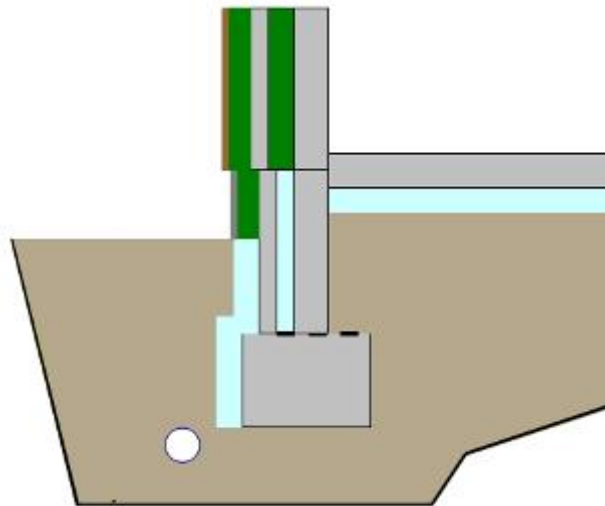
Kuva 6. Perustuksen lisälämmöneristäminen. Maata vasten oleviin rakenteisiin suositellaan muovieristeitä. Sokkelirakenne ja ulkoseinä voidaan lämmöneristää rappausaluslevyksi soveltuvalla tuotteella. Sokkelin pintarakenteeksi sopii kolmikerrosrappaus. Ulkoseinän pintarakenne voi alimman kerroksen kohdalla olla kolmikerrosrappaus tai jonkin kuormitusta kestävä pinnoite.

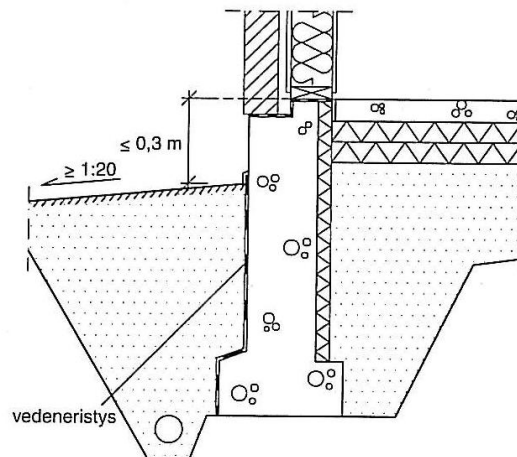
Kuva 7. Sokkelin ulkopinnan vedeneristys /4/

Maanvaraisen lattian lisäeristäminen siten, että alakerroksen tilat säilyvät entisen korkuisina edellyttää lattioiden purkamista ja vanhojen eristeiden sekä sen alla olevan maa-aineksen poistamista lisäeristykseen edellyttämältä paksuudelta. Mikäli näin perusteelliseen korjaukseen päädytään, tulee uuden lämmöneristykseen alle jäävän maa-aineksen laatu tarkastaa siten, että kapillaarinen vedennousu siinä on riittävän pieni. Muussa tapauksessa maa-aines tulee vaihtaa vähintään 200 mm:n vahvuudelta kapillaarikatkolta vaadittavaan maa-ainekseen. Myös perustusten sivujen lämmöneristäminen voi joissakin tapauksissa olla tarpeellista kosteusriskien minimoimiseksi, kuva 7.

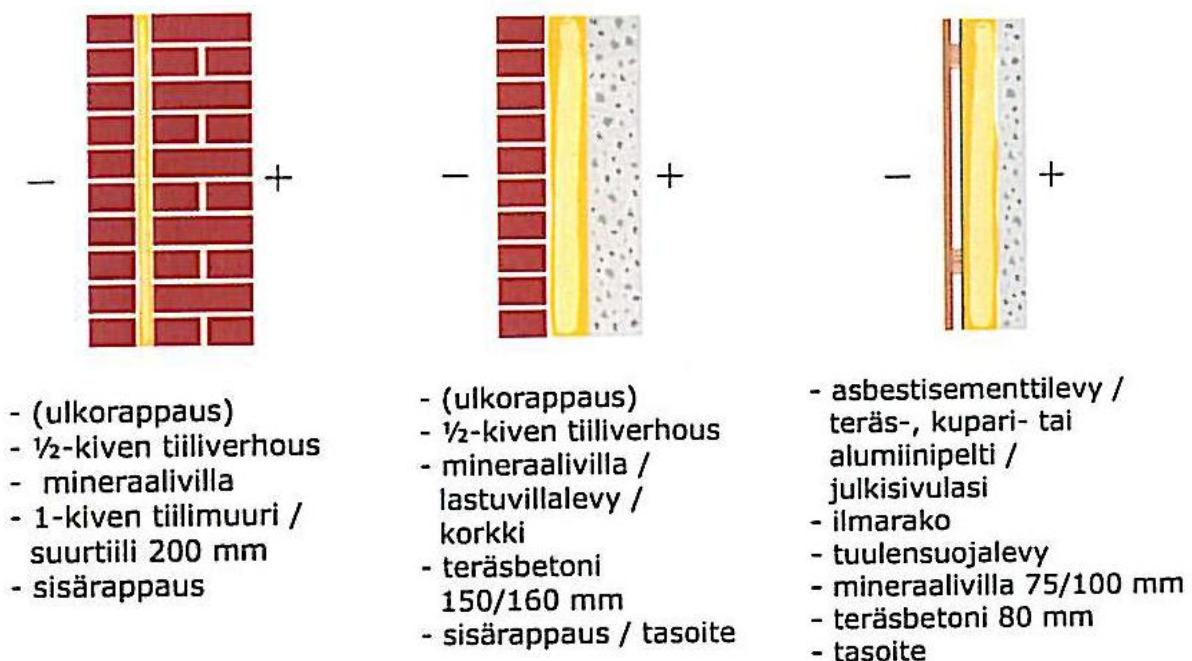
Kuva 8. 1950-luvun tyypillisiä ulkoseinärakenteita /16/.

Vuosisadan alkupuolen kerrostalojen ulkoseinärakenteet ovat yleisesti massiivisia tiilirakenteita, kuva 8. Rakenteiden paksuudet ovat enimmillään lähes metrin paksuiset, mutta noin 45 - 60 cm:n paksuiset rakenteet ovat varsin yleisiä. Massiivisiin tiilirakenteisiin jätettiin myös onteloita, ensisijaisesti materiaalin käytön säästämiseksi. Ontelot paransivat hieman myös rakenteen lämmöneristävyyttä. Massiiviset tiiliseinät on voitu rapata ulkopinnoiltaan. Rapattu julkisivu on ulkonäkökysymys, mutta se on myös parantanut rakenteen kosteusteknistä toimivuutta estämällä sadeveden tunkeutumista rakenteeseen.

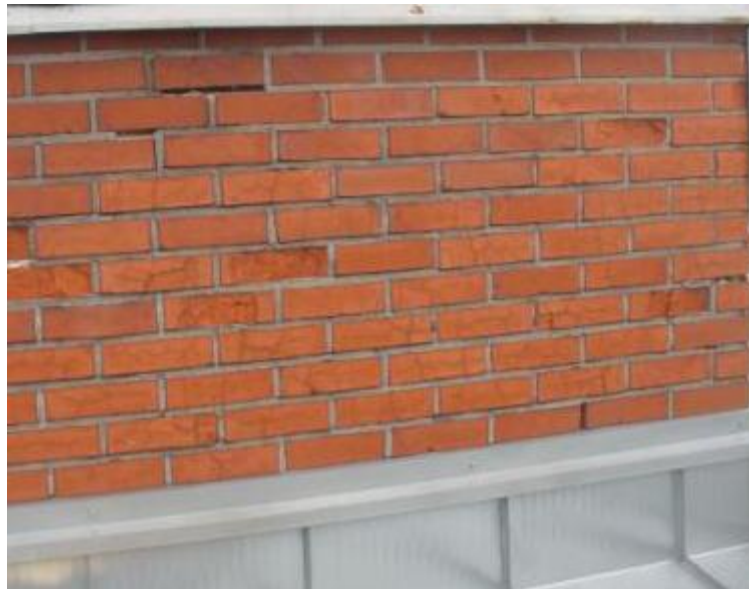
Kuva 9. Pakkasvaurion rapauttamaa julkisivupintaa.

Kaksikuorisia tiilestä valmistettuja ulkoseinärakenteita on toteutettu myös rappaamattomina etenkin 1950-luvun lopulla ja 1960-luvulla. Näiden rakenteiden tyypilliset ongelmat ovat tiilisaumojen rapautuminen ja toisaalta ulkokuoren vesitiiviys, kuva 9. Tiilimuuraus ei koskaan ole vedenpitävä, ja sadevesi pääsee tunkeutumaan aina jossain määrin ulkokuoren läpi. Muurauksen laastisaumojen rapautuminen lisää veden tunkeutumista rakenteeseen, ja tämä voi johtaa laajempiin vaurioihin. Vesi saattaa tunkeutua sisätiloihin ikkunoiden yläreunoista tai ikkunarakenteet voivat tuhoutua veden vaikutuksesta. Mikäli tiiliulkoseinässä on rakenteellisia katkoksia kerrosten välillä, voi vesi tunkeutua näistä kohdista sisätiloihin.

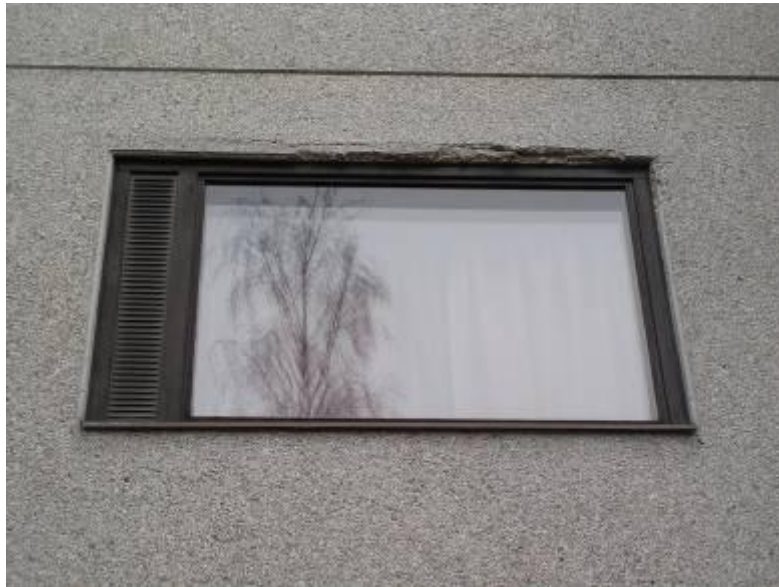
Kuva 10. Pakkasvaurioita ikkunan liitosrakenteissa.

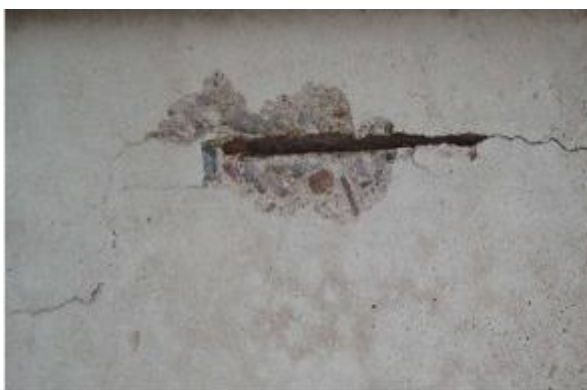
a)

Kuva 11. Betonielementtien raudoitteiden korroosio johtuu raudoituksen sijainnista liian lähellä betonin pintaa (a). Julkisivun pakkasvauriot voivat kiihtyä julkisivun maalipinnoitteen johdosta (b). Maali estää betonin kuivumisen ja edistää siten vaurioiden syntymistä. Kuvat: Stina Linne & Pekka Huovila

Ulkokuoren raudoituksen ja ansasterästen korroosio on toinen yleinen ongelma. Korroosio edellyttää riittävää kosteutta ja lämpötilaa. Uudessa rakenteessa betonin alkalisuus suojaa betonin sisään valettuja teräksiä korroosiolta. Ajan myötä kuitenkin ulkoilman hiilidioksidi aiheuttaa betonissa karbonatisoitumista, joka heikentää suojausta. Karbonatisoituminen etenee kuoren ulkopinnalta. Kun karbonatisoituminen saavuttaa terästen tason, teräkset ovat korroosiolle alttiina. Ansasterästen tulisi sijaita riittävän syvällä betonissa, jotta korroosio ei etenisi haitallisesti. Vanhoissa elementtirakenteissa suojasyvytydet saattoivat olla pieniä, jolloin korroosioriskit kasvoivat, kuva 11.

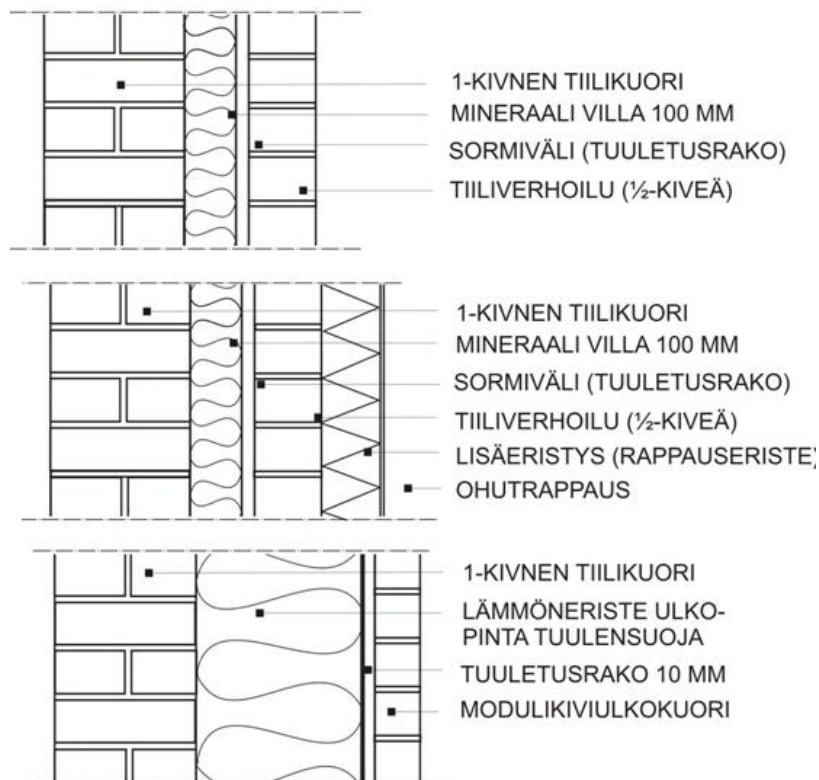
Kuva 12. Tiilijulkisivun lisälämmöneristämisen vaihtoehdot. Julkisivun purkamisen (alin kuva) yhteydessä sisemmän tiilikuoren pinta pitää tasoittaa (laastipurseet) ennen lisälämmöneristysrakenteiden rakentamista.

Massiivitiiliseinät voidaan korjata joko entistämisvaihtoehtoa käyttäen tai niihin voidaan asentaa lisälämmöneriste ja uusi julkisivupinta, kuva 12. Viimeiseksi mainitussa tapauksessa voidaan rakennuksen ulkonäköä muuttaa haluttaessa. Kaksikuorisissa julkisivurakenteissa kaikki kolme korjausvaihtoehtoa ovat mahdollisia. Yhdistelmärakenteissa korjausvaihtoehdot rajautuvat sen mukaan, onko rakenteessa erillinen julkisivurakenne vai ei. Massiiviratkaisuissa vain entistäminen ja lisälämmöneristysratkaisut ovat mahdollisia. Rakenteissa, joissa on erillinen julkisivurakenne, korjausvaihtoehtona on myös koko julkisivurakenteen uudelleen rakentaminen. Tässä yhteydessä rakenne voidaan lisälämmöneristää.

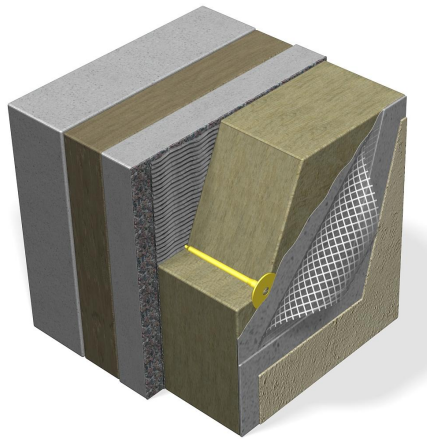
Kuva 13. Lisäeristetty ja rapattu julkisivu /5/.

Lisälämmöneristäminen voidaan tehdä ainakin kahdella eri periaatteella. Lisälämmöneristys voidaan kiinnittää nykyisen rakenteen ulkopintaan ja julkisivu asentaa rapattuna julkisivuna suoraan jäykän lämmöneristykseen pintaan, kuvat 13 ja 14. Nykyisen rakenteen ulkopinnalle voidaan myös asentaa runkorakenne ja lämmöneristys, kuva 15. Julkisivu kiinnitetään runkorakenteeseen, jolloin julkisivun taakse jätetään yleensä tuuletusväli. Tuuletusvälillä varustettujen rakenteiden ilmaa läpäisevillä lämmöneristeillä toteutettu lämmöneristys tulee pääsääntöisesti suojata eristyskerroksen pintaan asennettavalla tuulensululla.

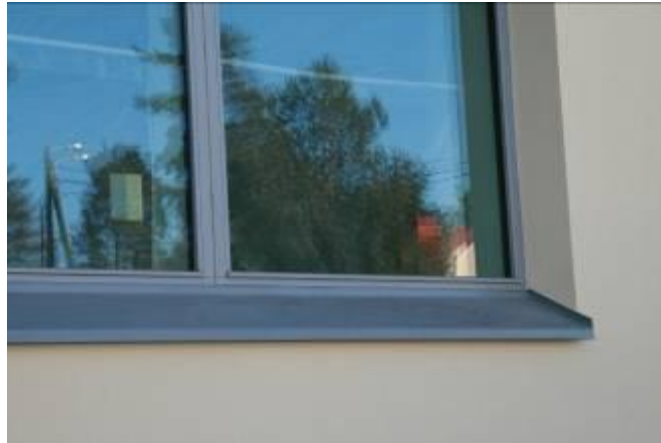
Kuva 14. Rappauspinnan liittymät julkisivun eri yksityiskohdissa on suunniteltava ja toteutettava huolellisesti

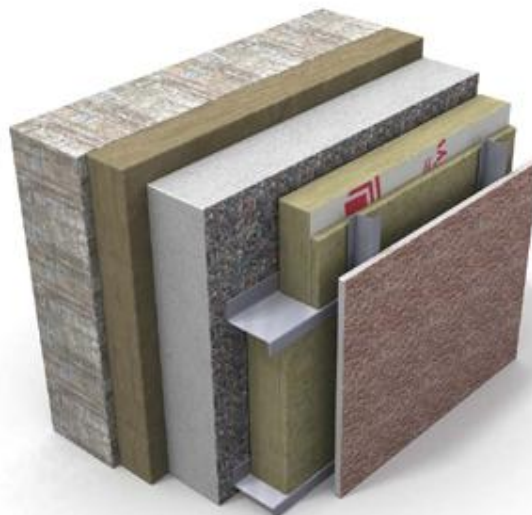
Kuva 15. Lisäeristys verhoulevypinnalla. Ratkaisussa voidaan käyttää rakennuslevyjä, jotka toimivat myös rappausalustana /5/.

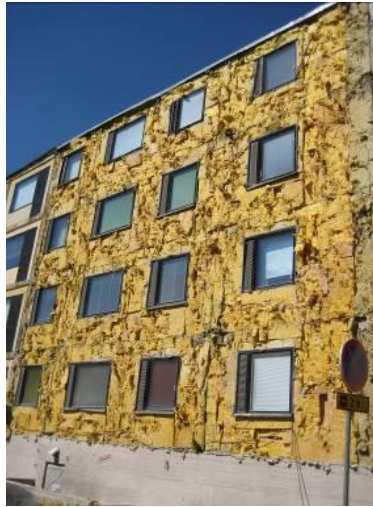
Kuva 16. Julkisivun purkamisen jälkeen poistetaan vanha lämmöneristys

Menetelmää käytetään kohteissa, joissa ulkokuori tai raudoitukset ovat niin huonossa kunnossa, ettei kohtuullisin korjaustoimenpitein voida varmistua ulkokuoren pysymisestä paikallaan. Samoin, kun lisäeristämällä halutaan pienentää ulkoseinän lämpöhäviötä merkittävästi (esimerkiksi ns. passiivitalokorjaus), tulee lisälämmöneristyksestä ja koko seinästä valitusta materiaalista riippumatta paksu. Teknisesti turvallisempi ratkaisu on silloin vanhan ulkokuoren ja lämmöneristykseen purkaminen (kuva 16).

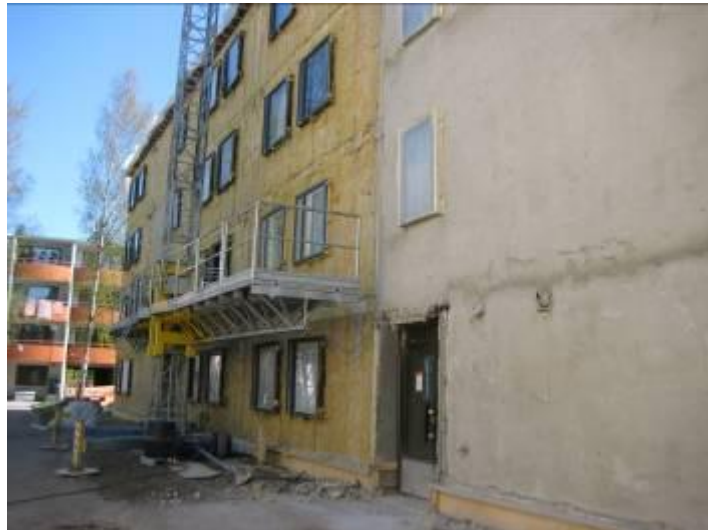
Kuva 17. Alkuperäisen lämmöneristyksen poistamisen jälkeen sisäkuoren pinta voidaan oikaista ja tasoittaa laastilla.

Betoni-sandwich julkisivuissa ulkokuori poistetaan sahaamalla ulkokuori ansa-raudoituksen levyisiin kaistoihin pystysuunnassa ja irrottamalla kuori kaistoittain. On myös kehitetty laitteita, joilla ulkokuori murskataan hydraulista puristinta käyttäen. Kun ulkokuori ja lämmöneristeet on poistettu (kuva 17), pinta tasoitetaan, tai pintaan kiinnitetään mahdolliset tulevan ulkoverhouksen vaatimat kiinnikkeet tai elementtien kannattimet (kuva 18).

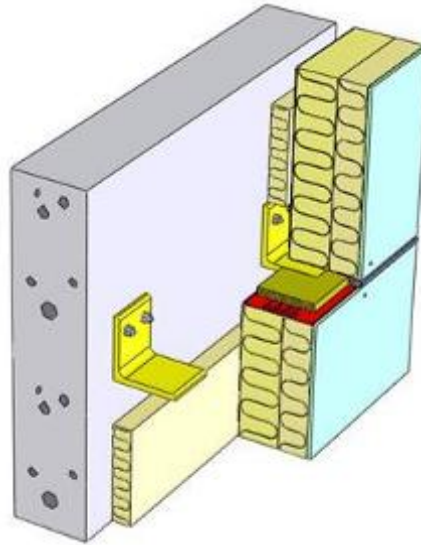
Kuva 18. Betonisandwich-elementin sisäkuoren ulkopinta voi olla epätasainen /6/. Elementteinä asennettava lisäeristysrakente edellyttää vanhan sisäkuoren pinnan tasoittamisen tai rakenteen kiinnittämiseen tarkoitettujen kannattimien asentamisen. Elementin ja betonirakenteen välissä käytetään pehmeitä, alustan epätasaisuudesta riippumatta välin tiiviisti täyttäviä lämmöneristeitä

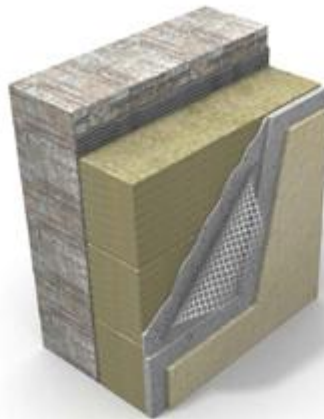
Kuva 19. Vanhan sisäkuoren päälle asennettu lisäeristysrakente /5/. Julkisivuverhouksena on ohutrappaus, jonka liitosten ja läpivientien detaljiratkaisuissa on erityistä huomiota kiinnitettävä julkisivun sateenpitävyyteen.

Uusi lämmöneristys ja julkisivu voidaan rakentaa myös rapattuna lämmöneristysrakenteena (kuva 19), puu- tai teräsrakenteena tai elementtirakenteena, johon on mahdollista kiinnittää myös ikkunat. Menetelmän käyttö on perusteltua silloin, kun julkisivun pintamateriaalia tai ulkonäköä halutaan muuttaa. Mikäli ulkoverhouksella ei vaadi erityisiä kiinnikkeitä, asennetaan uusi lämmöneristyskerros sisäkuoren ulkopinnalle kiinnikkeillä. Tässä työvaiheessa yleisin ongelma on lämmöneristykseen saaminen tiiviisti kiinni sisäkuoren ulkopintaan, koska betonisandwich-elementin sisäkuoren ulkopinta ei yleensä ole tasainen. Siksi rankarakenteisiin tai

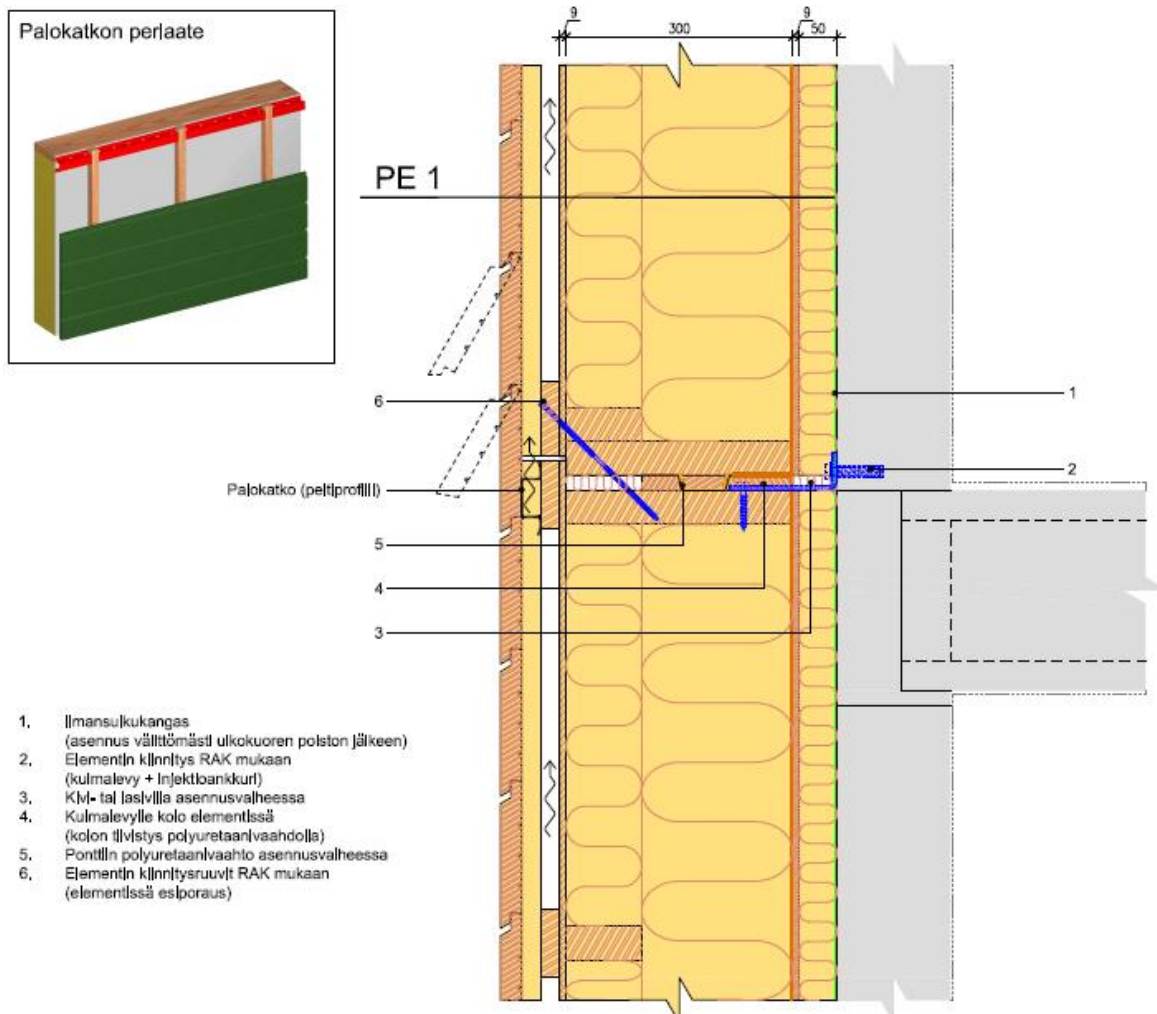
Kuva 20. TES Energy Facade -järjestelmän elementtiratkaisu peruskorjaukseen. Elementtiin voidaan reitittää esimerkiksi ilmanvaihtokanavat ja siten helpottaa ilmanvaihtokanavien asennusta /7/.

metallikiskoilla, jotka toimivat myös ulkoverhouksen kiinnitysalustana. Elementtjärjestelmissä lämmöneristyskerros on asennettu ulkoverhouselementtiin, kuva 20. Menetelmässä sekä lämmöneristys että julkisivu kiinnitetään sisäkuoreen yhtenä elementtinä. Ikkunat voivat olla valmiiksi asennettuina elementteihin, jolloin uusien ikkunoiden asennustyö tapahtuu pääosin jo elementtitehtaalla.

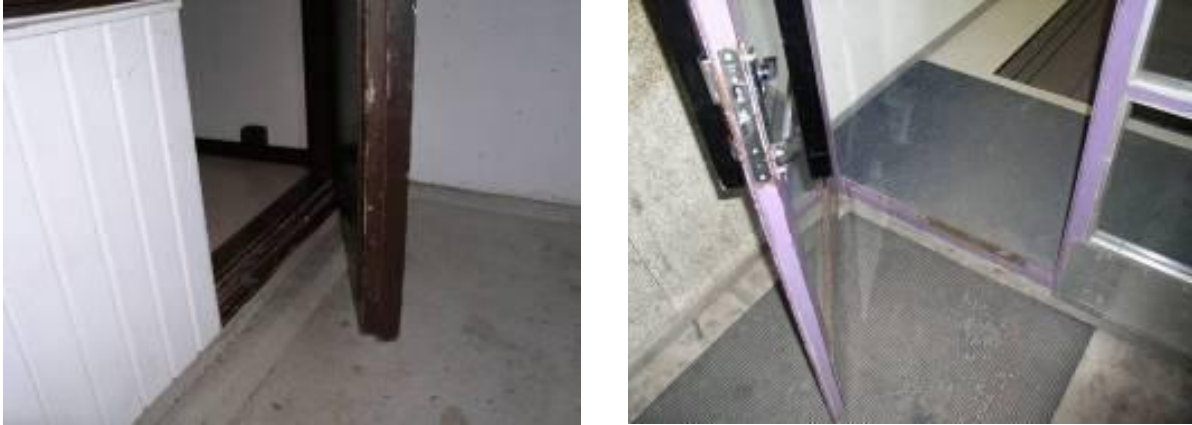
Kuva 22. Puinen parvekeovi ja porrashuoneen metallinen ulko-ovi. (Kuvat Antti Nikkanen 2009)

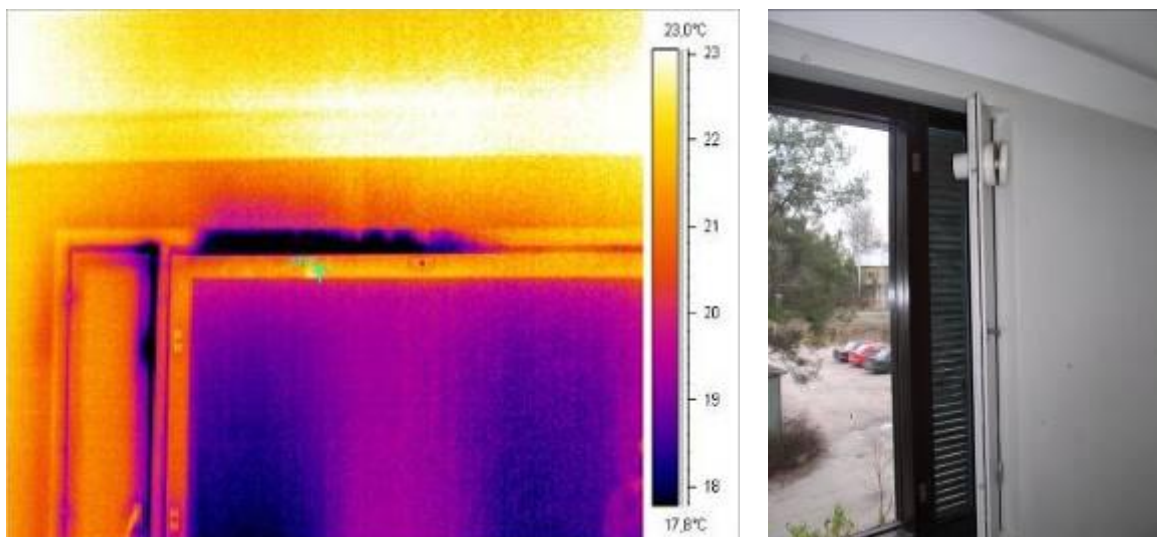
Kuva 23. Ikkunatiivisteiden ilmavuotoja ja tuuletusikkunaan asennettu ilmanvaihdon päätelaitte.

Vanhimpien talojen ikkunoiden ja ovien pitkään uusimatta olevat tiivisteet ovat yleisesti erittäin huonossa kunnossa. Seurauksena on ilmavuodoista aiheutuva vedon tunne, joka yleensä lisää mukavuuslämmityksen tarvetta kuva 23. Ulko-ovien lämmöneristävyys on ovien rakenteesta johtuen huono, ja niissä on usein myös oven kulumisesta johtuvia tiiviysoongelmia.

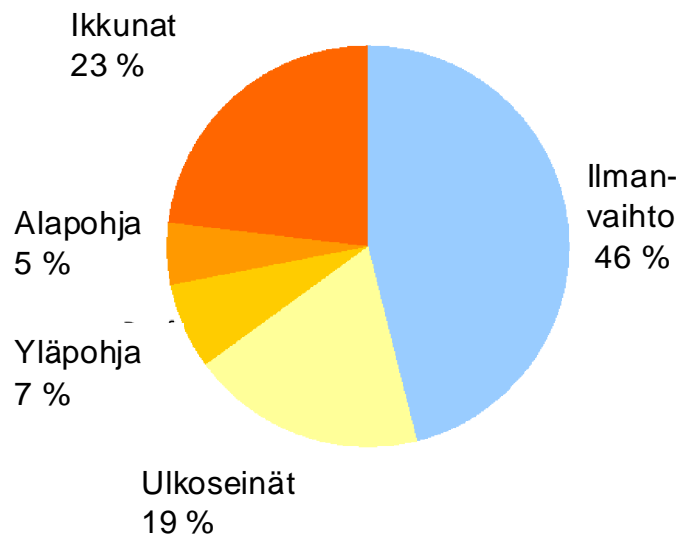
Kuva 24. Esimerkkikerrostalon lämpöhäviöt. Ikkunat voivat olla ilmanvaihdon jälkeen toiseksi suurin lämmön hukkaaaja.

Ikkuna ja oviaasennuksella on suuri merkitys rakennuksen lämmitysenergian kulutukseen (kuva 24). Asennuksessa tulee pyrkiä mahdollisimman hyvään ilmatiivyyteen sekä sisäkuoren että tuulensuojan tai ulkoverhouksen osalta. Ilmatiivyydessä tulee ottaa huomioon mahdolliset vaikutukset ilmanvaihdon toimivuuteen.

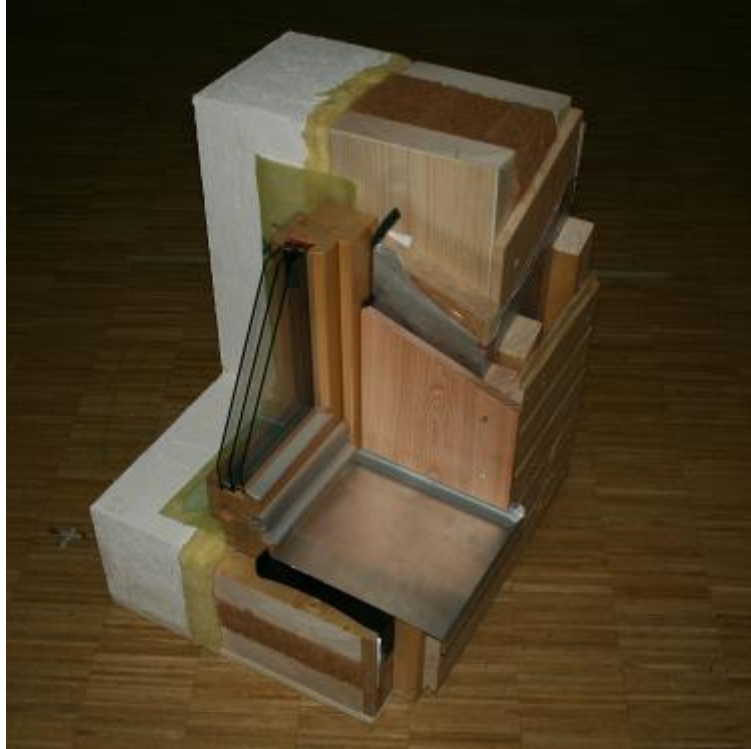
Kuva 25. Lisälämmöneristäminen betonielementin sisäkuoren pintaan puurakenteisella TES-elementillä /7/. Lisäeristysrakenteeseen voidaan reitittää myös uusittavat talotekniset asennukset.

Ulkoseinien lisäeristäminen voi perustua esivalmistettuihin elementteihin. Näissä rakenteissa ikkunat ja ulko-ovet voidaan asentaa elementteihin jo tehtaalla, kuva 25.

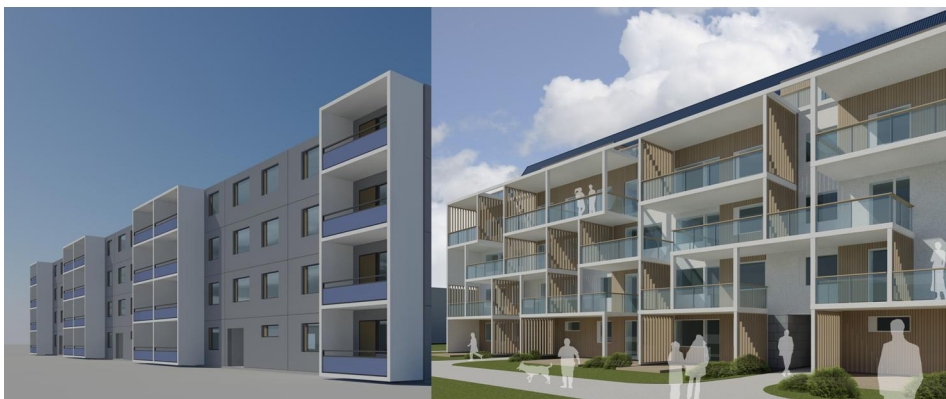
Kuva 26. Vanha ja uusittu, lisäeristetty julkisivu /8/.

Nykyään parvekerakenteiden uusiminen kokonaan tai osittain on yleistymässä. Kokonaan uusiminen mahdollistaa myös rakennuksen ilmeen kohentamisen, kuva 26. Suurissa kiinteistöissä elementtitekniikan hyödyntämisellä voidaan saavuttaa huomattavia säästöjä. Yleensä parvekerakenteiden kunto on kuitenkin sellainen, että korjaaminen tulee uusimista edullisemmaksi. Tavallisesti korjaustoimet kohdistuvat silloin betoniteräksiin sekä betonirakenteiden korjauksiin.

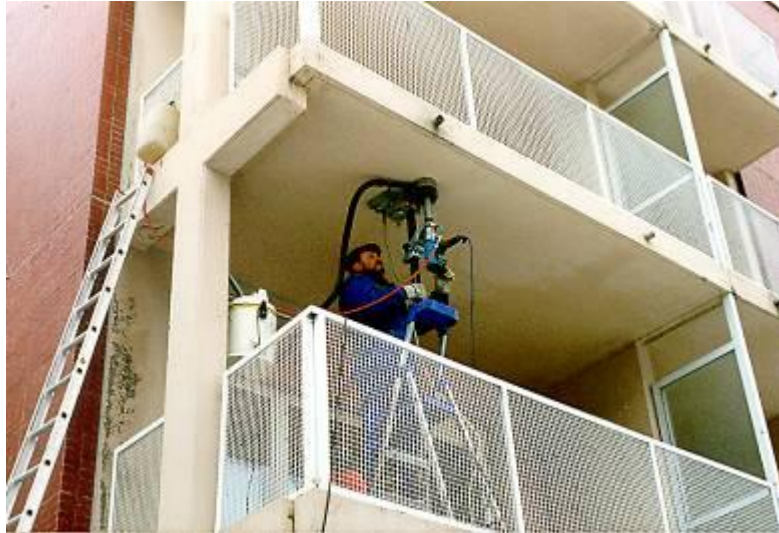
Kuva 27. parvekelaatan alapinnan hiekkapuhallus.

Betonirakenteiden korjaaminen aloitetaan piikkaamalla mahdolliset ruostuneet betoniteräksiset näkyviin. Myös rapautunut betonirakenne piikataan pois. Kelvollisessa kunnossa olevien rakenteiden pinnoitteet poistetaan esimerkiksi vesihiekkapuhaltamalla, kuva 27. Esiin piikatut betoniteräksiset suojataan tarkoitukseen soveltuvalla suoja-aineella, ja rakenteen piikatut ja rapautuneet kohdat korjataan asianmukaisella laastilla. Laatan yläpinta voi kallistussyistä vaatia oikaisua tarkoitukseen soveltuvalla laastilla.

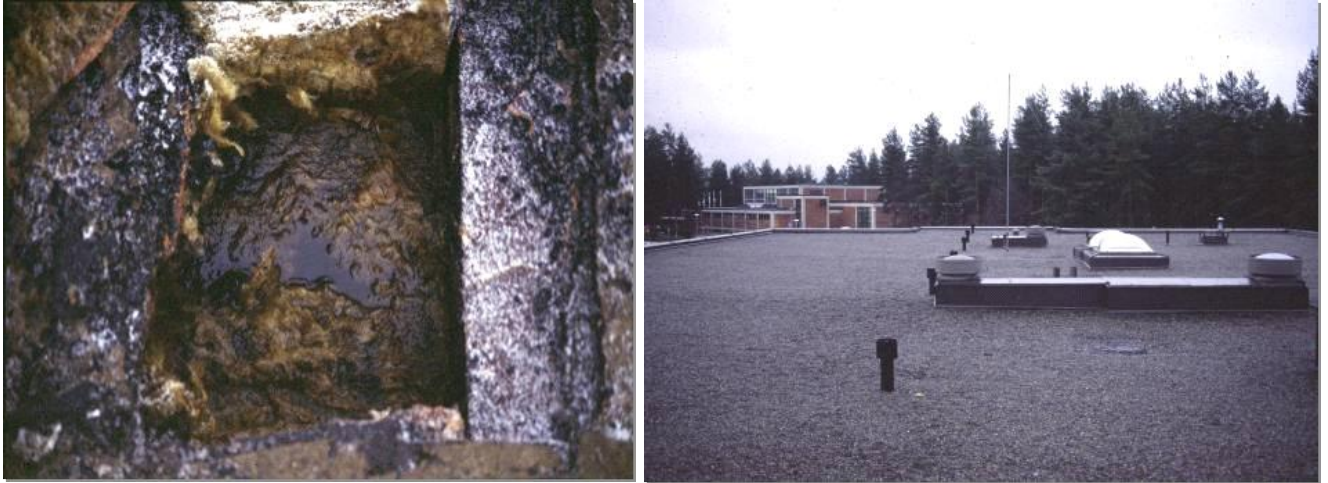
Kuva 28. Katon puutteellinen kaltevuus, katemateriaalien laatu, liikuntasaumojen toteutus, puutteelliset detaljiratkaisut ja kattoon kohdistuvat rasitukset olivat keskeisiä syitä loivien kattojen suureen kosteusvaurioiden määrään.

VTT:n tekemien yläpohjien kosteustutkimusten /10, 11/ perusteella noin 30 % ennen vuotta 1985 rakennetuista loivista katoista on kärsinyt jonkinasteisista kosteusongelmista, kuva 28. Käytännössä kaikkien vanhan rakennuskannan kattojen vedeneristykset on vähintään kerran uusittu. Myös kattojen lämmöneristävyttä parannettiin, mutta korjausten pääasiallinen tavoite oli varmistaa katon toimivuus ja vedeneristeen kestävyys.

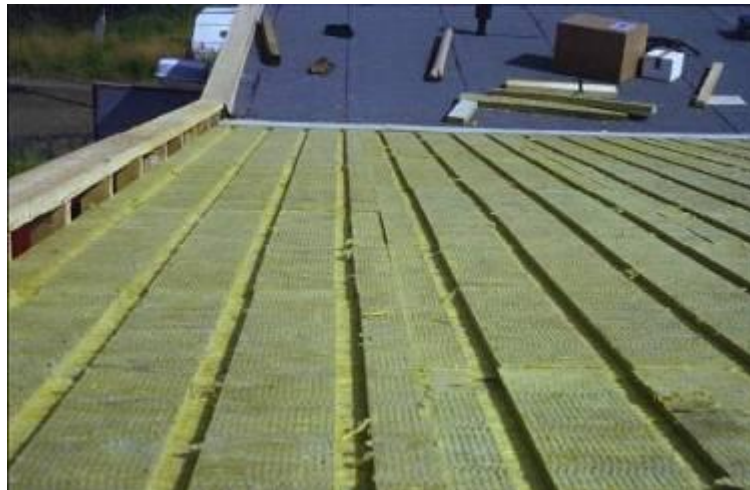
Kuva 29. Nykyisin useimmiten loivan katon (kaltevuus $\leq 1 : 20$) eristys toteutetaan urien tuulettavana lämmöneristyksenä.

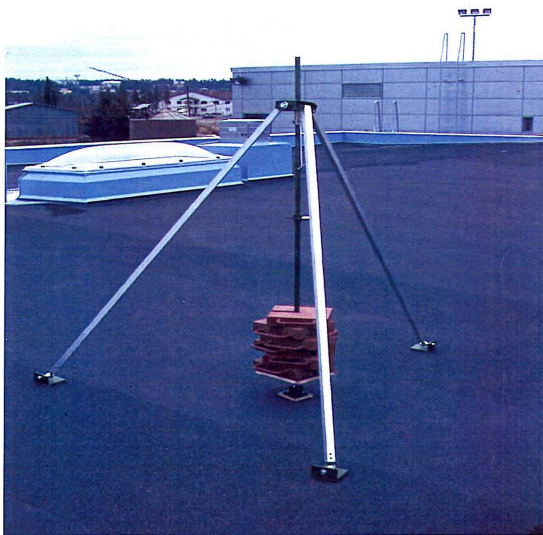
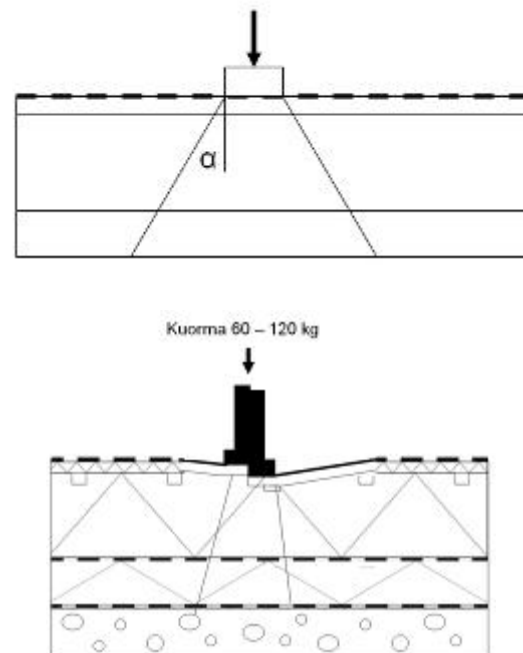
Kuva 30. Kuormituskestävyyden mittauslaite ja kuorman aiheuttama painuminen lämmöneristysalustassa. Lämmöneristyspaksuuden kasvu asettaa vaatimuksia myös lämmöneristysmateriaalin puristuslujuudelle. Vedeneristys vaikuttaa sekä kuormituskestävyyteen että muodonmuutokseen. Muodonmuutos on riippuvainen kuormituksen suuruudesta. Muodonmuutoksen suuruus vaikuttaa kuormitusalueen ympärillä tapahtuvan muodonmuutoksen kokoon.

Askelkuormituksen aiheuttaman muodonmuutoksen kenttämittausmenetelmällä tutkitaan joko alustan ominaisuuksia tai alustan ja katteen toimintaa kokonaisuutena todellisia katolla esiintyviä kuormia vastaavassa tilanteessa, kuva 30. Kenttämittausmenetelmällä saatujen tulosten enimmäisarvojen yleiseksi suositukseksi on esitetty monikerroskatteille 10 % eristepaksuudesta tai enintään 15 mm ja yksikerroskatteille 10 % eristyspaksuudesta tai enintään 10 mm /12/. Mittausajankohdan lämpötilasta Alle riippuen tulokseen lisätään 1 tai 2 mm (alle +5°C tai alle -10°C). Katealustan kokoonpuristumisominaisuuksien merkitys kasvaa, kun tehdään entistä paksampia lämmöneristekerroksia. Vedeneristyksen alustan kunnolla ja lisäeristyksen kokoonpuristumisella on ratkaiseva merkitys katon lisäeristämässä tarvittavien korjaustoimenpiteiden ja valittavien tuotteiden kannalta.

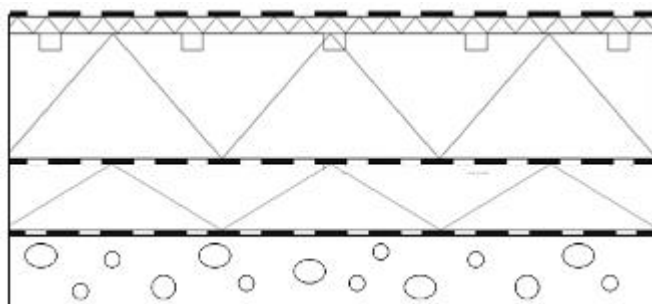
Rakenne yläpinnasta:

1. Kate
2. Katteen alusta
3. Urien kautta tuulettu lämmöneristys
4. Vanha kate
5. Vanha lämmöneristys
6. Höyrin- ja ilmansulku
7. Kantava betonirakenne

Kuva 31. Lämmöneristysten urien kautta tuulettuvan lisälämmöneristetyin katon periaate.

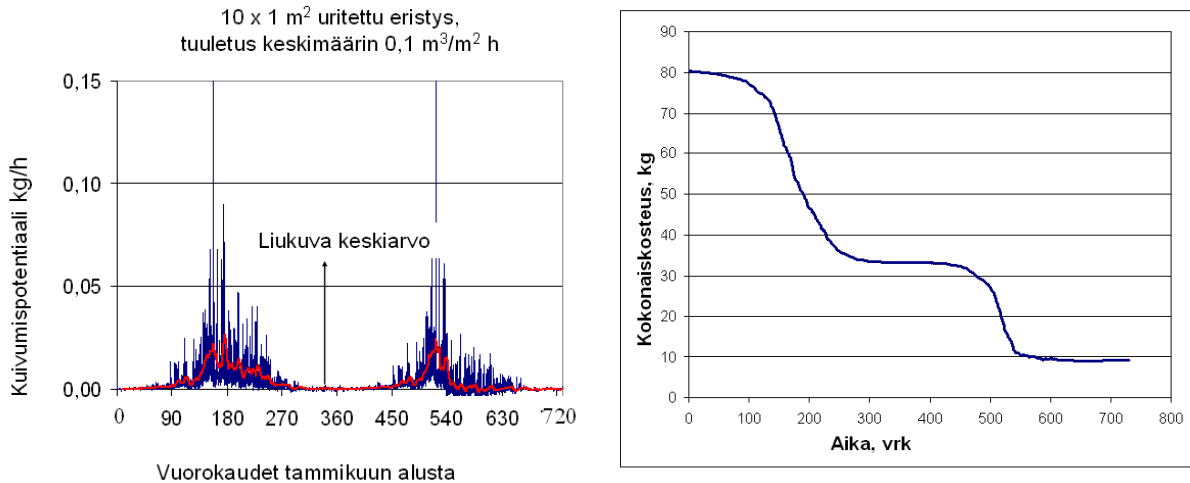
Kuva 32. Seurantamittauksiin perustuva laskennallinen arvio uravillarakenteen kuivatuspotentiaalista kahden vuoden ajalta /12/. Ensimmäisen vuoden aikana rakenteen kuivumispotentiaali on 40 – 50 litraa vettä kattorakenteesta 10 m pitkällä tuuletusvälillä.

Mikäli olemassa olevan katon kunto edellyttää lämmöneristyskerroksen vaihtamista, tulee katon höyrinsulun kunto tarkastaa ja tarvittaessa korjata. Korjausten yhteydessä voidaan ka-ton kosteusteknistä toimivuutta parantaa tuuletuksen avulla käyttämällä ns. uravillaeristettä. Katon vedenpoiston toimivuutta voidaan parantaa kaltevuutta lisäämällä kallistuseristeiden avulla. Kuvassa 31 on betonialustalle rakennetun katon uritettuun lämmöneristykseen perus-tuva lisälämmöneristysrakenteen. Kuvassa 32 on arvio uravillarakenteen kuivatuspotentiaalista.

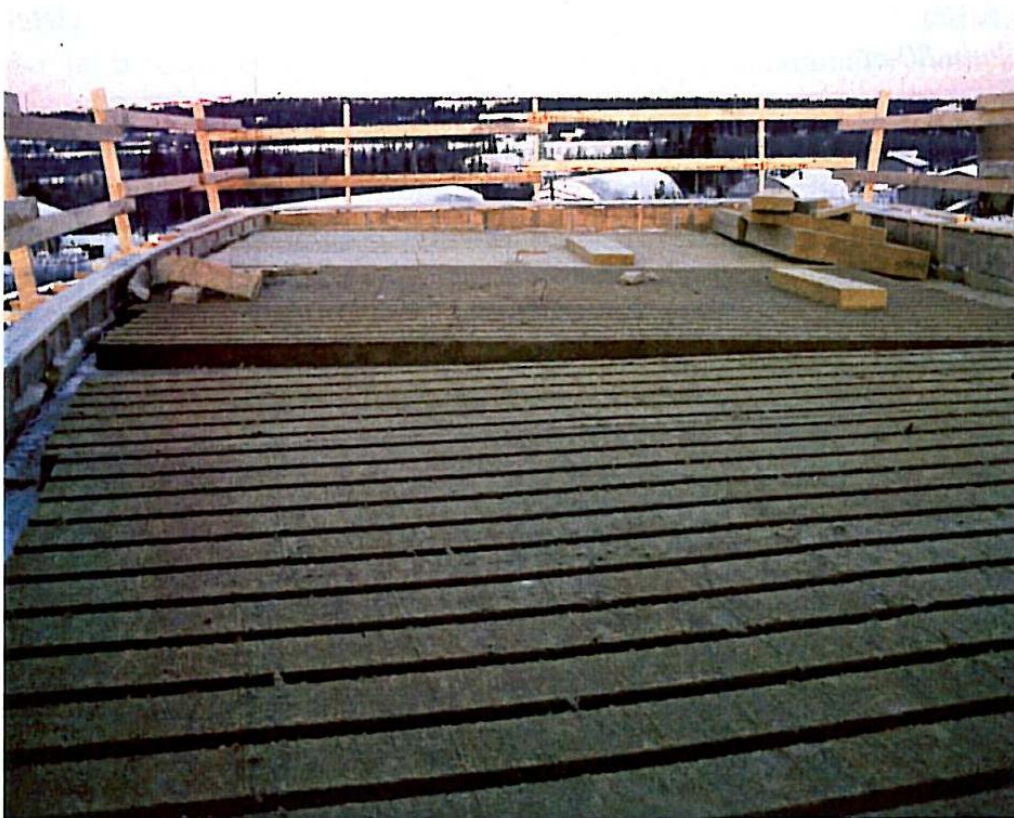
Kuva 33. Uritetun lämmöneristeen avulla tuuletettu loiva katto.

Jos korjattava katto on teknisesti toimivassa kunnossa, katon entistäminen tehdään yleensä varmistamalla katteen toimivuus asentamalla vanhan katteen päälle uusi kermikate kauttaaltaan liimaten. Rakenteen lämmöneristyksen parantaminen voidaan yleensä tehdä asentamalla lisäeristyskerros vanhan katteen päälle ja tekemällä uusi vesikate. Tässä ratkaisussa voidaan kosteusteknistä toimivuutta varmistaa urien kautta tuuletetun lämmöneristyksen avulla, kuva 33. Samoin vedenpoistoa katteelta voidaan parantaa kallistuseristeillä.

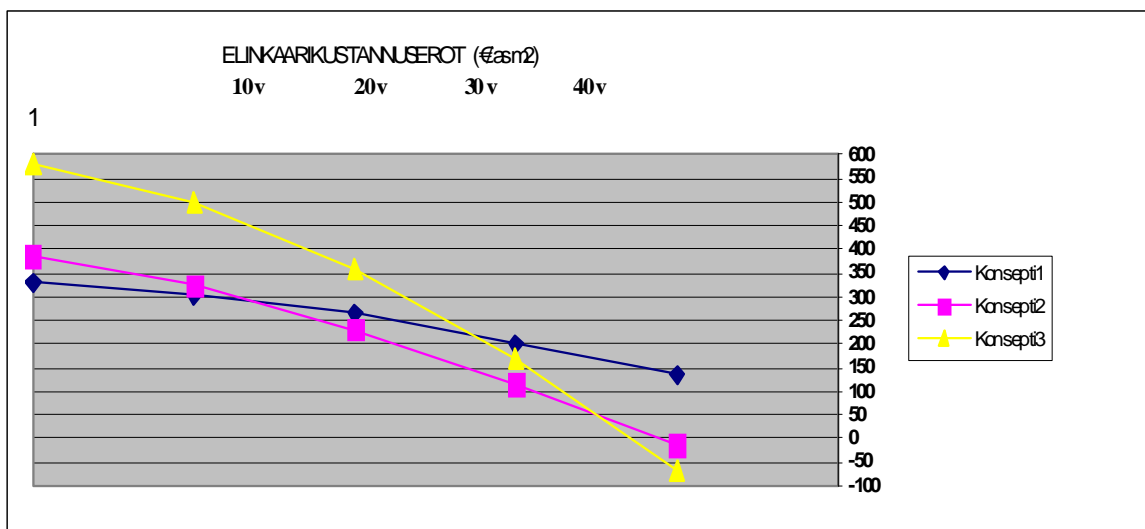
Taulukko 8. Asuinkerrostalon korjauskonsepttien elinkaaritalousvertailuesimerkki (sis. ALV). Vaipan eristystason ja tiiveyden parantaminen sisältää purku- yms. liittyvät lisätyöt suhteessa perusteelliseen korjausrakentamiseen. Sijoitetun pääoman tuottoaste lasketaan saaduista energiakustannushyödyistä sekä oletetusta vuokran 20 % korotuksesta (lähtötaso 10 €/as-m²).

Energiakorjauksen edullisuus perustuu kokonaisvaltaiseen korjaukseen, jossa energiatehokkuutta parantavat toimenpiteet otetaan huomioon marginaalikustannuksina. Arvioissa (taulukot 8 - 10, konsepti 3) julkisivun uusimisen oletetaan johtuvan sen teknisen kunnan heikkeneemisestä, jolloin uusiminen on tehtävä joka tapauksessa.

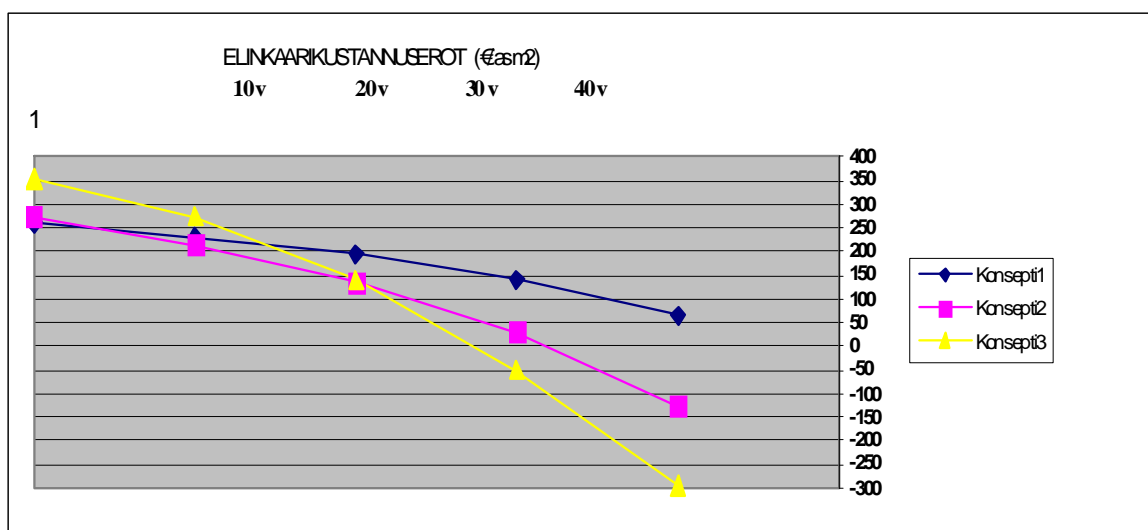
Taulukko 9. Asuinkerrostalon korjauskonsepttien elinkaaritalousvertailuesimerkki (sis. ALV), kun otetaan huomioon vain energiatehokkuuden parantamisesta aiheutuvat kustannukset. Ilmanvaihtojärjestelmän kustannukset kuuluvat kokonaisuudessaan energiatehokkuuden parantamisen kustannuksiin. Sijoitetun pääoman tuottoaste lasketaan saaduista energiakustannushyödyistä sekä oletetusta vuokran 20 % korotuksesta (lähtötaso 10 €/as-m²).

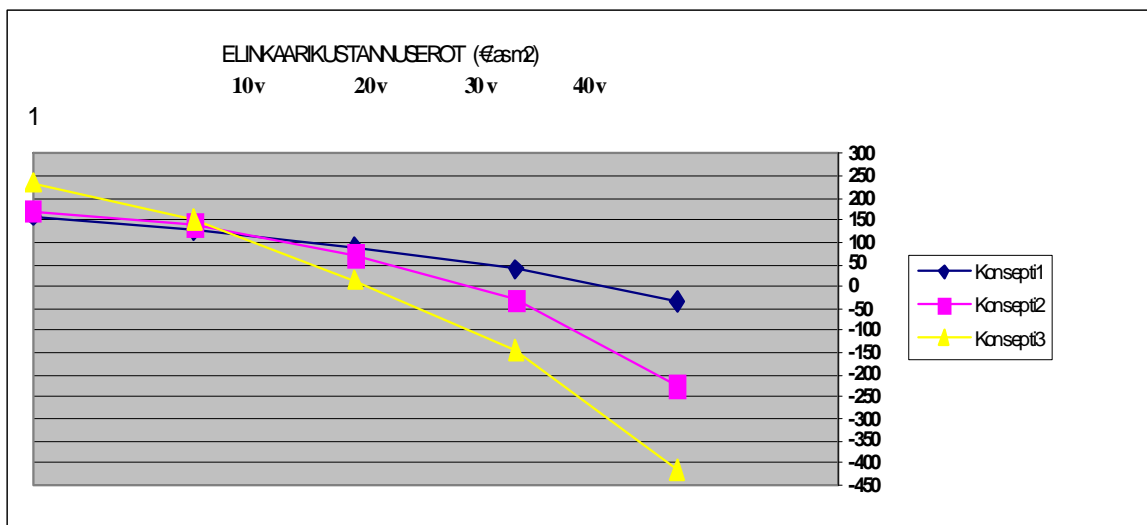
Taulukko 10. Asuinkerrostalon korjauskonseptien elinkaaritalousvertailuesimerkki (sis. ALV), kun otetaan huomioon vain energiatehokkuuden parantamisesta aiheutuvat kustannukset. Ilmanvaihtojärjestelmän kustannuksista oletetaan, että kustannukset jakautuvat puoliksi energiatehokkuuden ja sisäilman laadun parantamiseen. Sijoitetun pääoman tuottoaste lasketaan saaduista energiakustannushyödyistä sekä oletetusta vuokran 20 % korotuksesta (lähtötaso 10 €/as-m²).
