## Sillan kunnan seuranta raskaan ajoneuvon avulla

Kirjoittajat: Keijo Koski, Ludovic Fülöp, Jukka Mäkinen

Teknologian tutkimuskeskus VTT Oy sovelsi ja arvio Japanissa kehitettyä ja kehitettävää menetelmää lyhyiden ja keskipitkän jännevälän raudoitettujen/esijännitettyjen betonisiltojen ylläpidon arviointiin, määräaikaistarkastusten ajoitus, Suomessa paikallisissa olosuhteissa. Tutkimuksen kohteena olivat Espoossa sijaitsevat Piispankylässä/Matinkylässä sijaitsevat Olarin risteyssilta ja Matinsilta. Sovelletun menetelmä on yksinkertainen, helppo asennettava ja käyttää sillan kunnon seurantaan. Työ rahoitettiin Väyläviraston (31.12.2018 asti Liikennevirasto) Digitalisaatiohankkeesta 2016-2018.

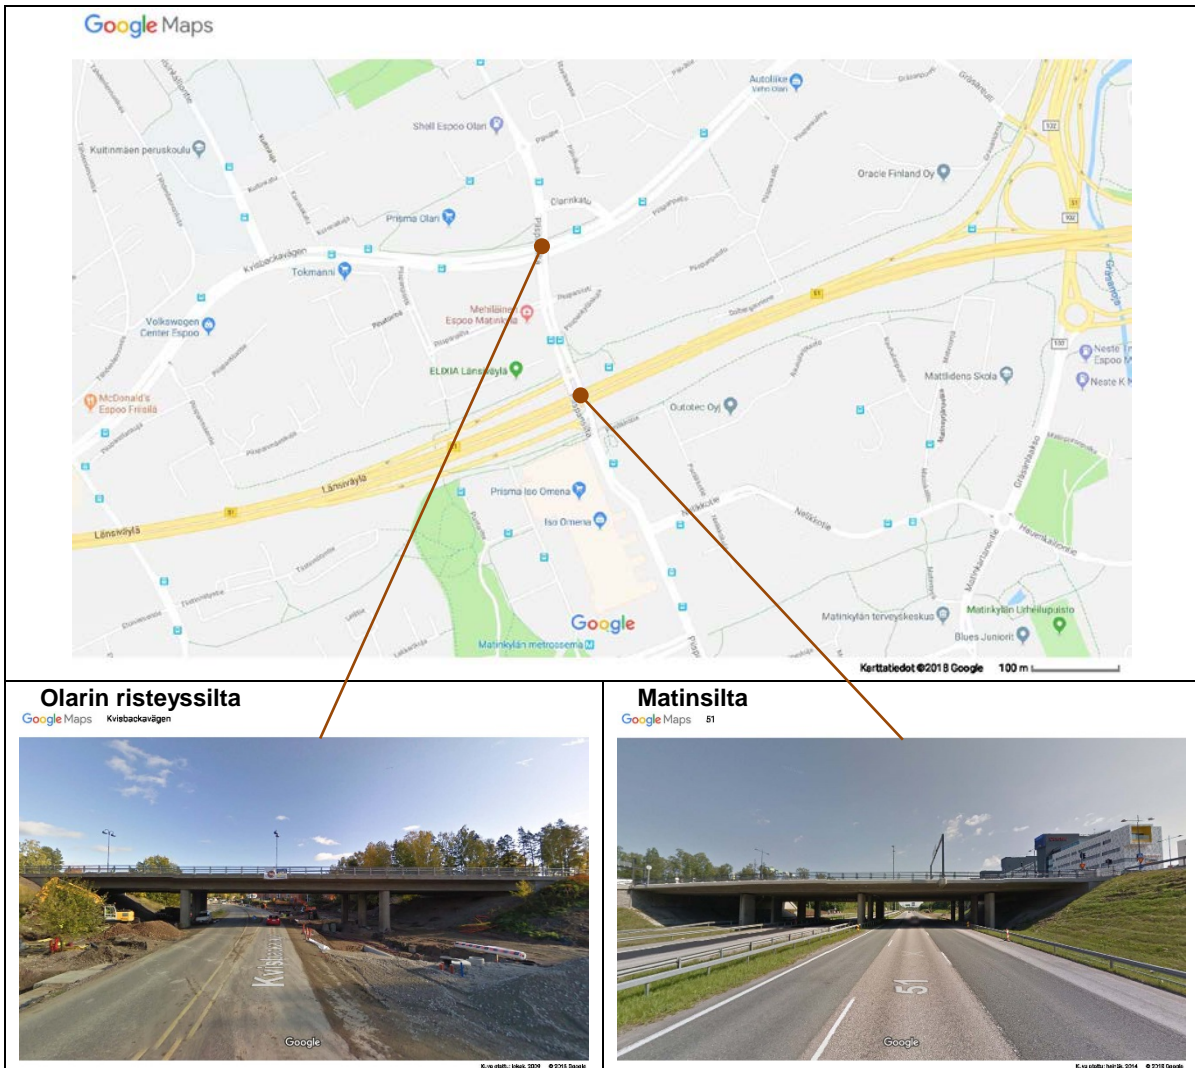
Kuva 1. Olarin risteyssilta ja Matinsilta.

Tutkimuksen kohteena olivat Piispankylässä/Matinkylässä sijaitsevat **Olarin risteyssilta** ja **Matinsilta** (ks. kuva 1). Sillat sijaitsevat tiellä Piispansilta ja ne ylittävät Kuitinmäentien ja Länsiväylän. Olarin risteyssilta on jännitetty betoninen jatkuva palkkisilta ja Matinsilta teräsbetoninen jatkuva laattasilta. Siltojen yleistiedot esitetään taulukoissa 1 ja 2.

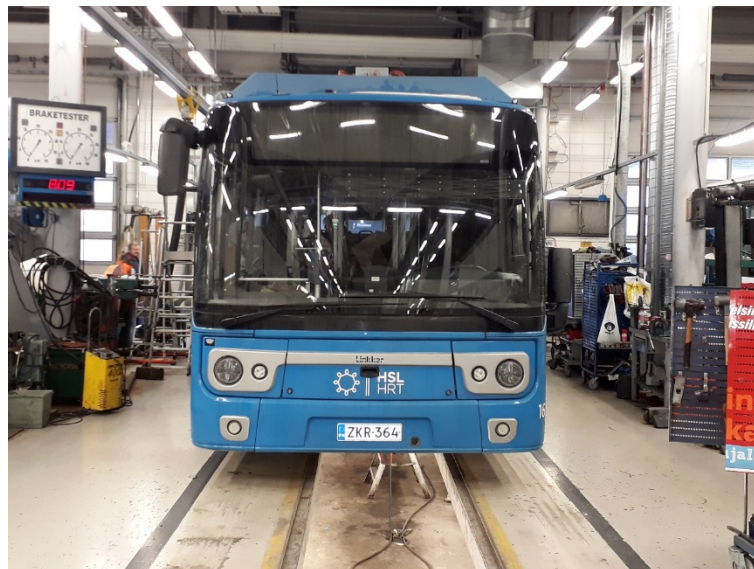
Kuva 2. "Helsingin seudun liikenne" -kuntayhtymässä (HSL) liikennöivä sähkölinja-auto (linja nro. 23, Rautatientori-Invalidisäätiö, Helsinki).

Japanilaisten yhteistyökumppaneidemme monitorointijärjestelmä asennettiin HSL:n sähkölinja-autoon (linja nro 23, Rautatientori-Invalidisäätiö, Helsinki). Sähkölinja-auto oli Linkker yhtiön valmistama (ks. kuva 2) [1]. Kyseistä bussia käytetään Business Finlandin rahoittaman "Living Lab Bus (LLB)"-hankkeen avoimena testialustana erilaisille yksityisten yritysten ja tutkimusorganisaatioiden kehitteillä oleville palveluille ja teknologioille [2].

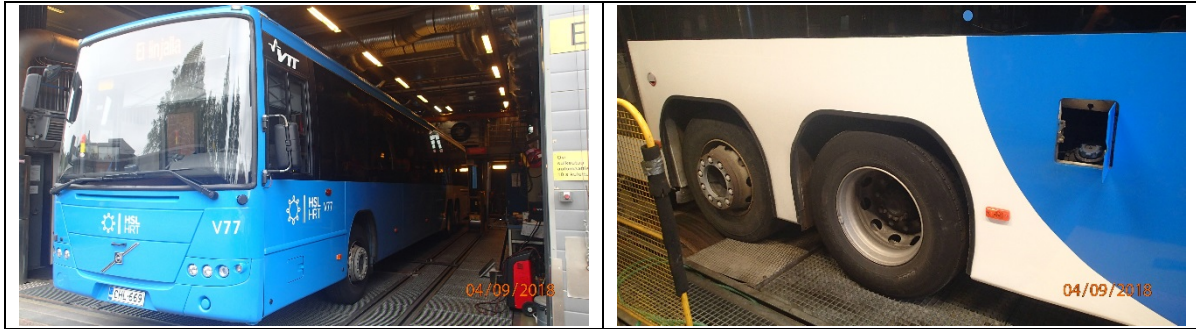
Kuva 3. Mittausalustana käytetty kolmiakselinen bussi.

Uuden asennuksen alustana käytettiin nyt dieselkäyttöistä kolmeakselista HSL:n bussia, joka toimi ainoastaan mittauksia varten menetelmän testausalustana - ei ollut linjakäytössä (kuva 3). Bussin massa tyhjänä on 15 100 kg. Monitorointijärjestelmä koottiin VTT:n omista laitteista. Sillan mittauksissa käytetyt laitteet ja ohjelmat esitetään taulukoissa 3 ja 4. Mittauksessa laitteet toimivat akuilla.

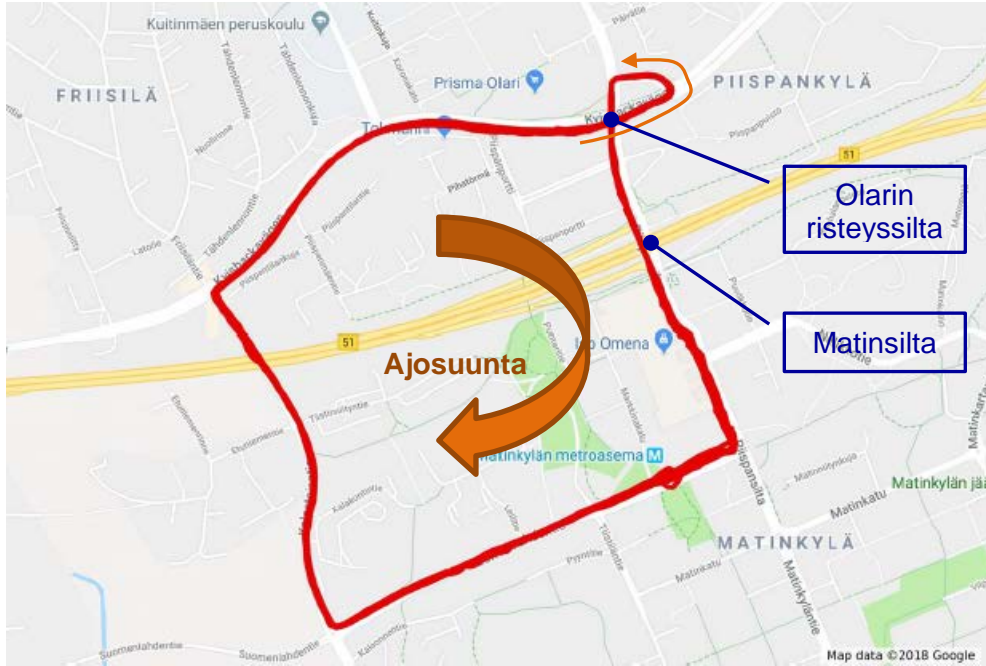
Kuva 4. Bussin ajoreitti: silmukka, jossa aina sama ajosuunta.

Mittaukset suoritettiin ajamalla tutkittavien siltojen yli bussilla kuvan 4 osoittamaa reittiä myötöpäivään siten, että Olarin risteyssilta ylitettiin 12 kertaa ja Matinsilta 13 kertaa (taulukko 5). Bussilla monitorointi suoritettiin jatkuvana ja mittauksista poimittiin mittaustiedon supistamiseksi vain siltojen ylitykset sisältävät GPS- ja pystykiihtyvyyssiato GPS-tiedon perusteella. Bussimittausten lisäksi mitattiin erikseen sillan kokema kiihtyvyys sillan reunalta pisimmän jännevälän keskeltä, kun testibussi ylitti sillan. Kiihtyvyys mitattiin bussin käyttämän kaistan puolelta ja se mitattiin Olarin risteysillalta kolme kertaa ja Matinsillalta neljä kertaa (taulukko 5).

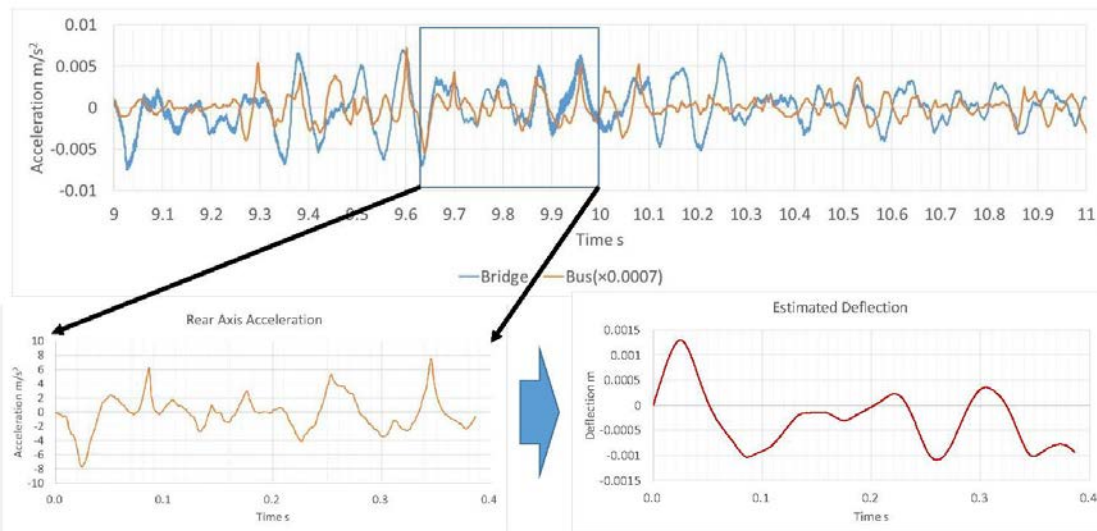
⑥

Characteristic Deflection:-0.26mm

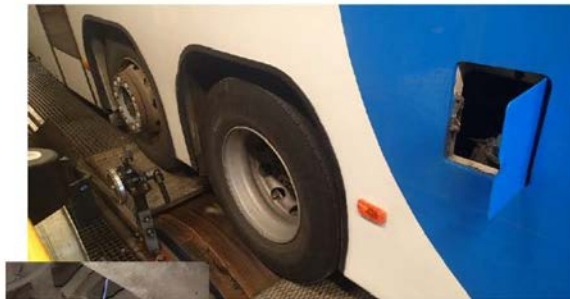
The bridge and the bus had synchronized two time. And the time of between them is weak synchronization. This vehicle is tandem rear axis. I think that It influence to the rear axis and the bridge response.
