Kosteusteknisesti toimivia korjausrakentamisen periaateratkaisuja

Jyri Nieminen | Ilpo Kouhia | Tuomo Ojanen | Antti Knuuti

VTT TECHNOLOGY 144

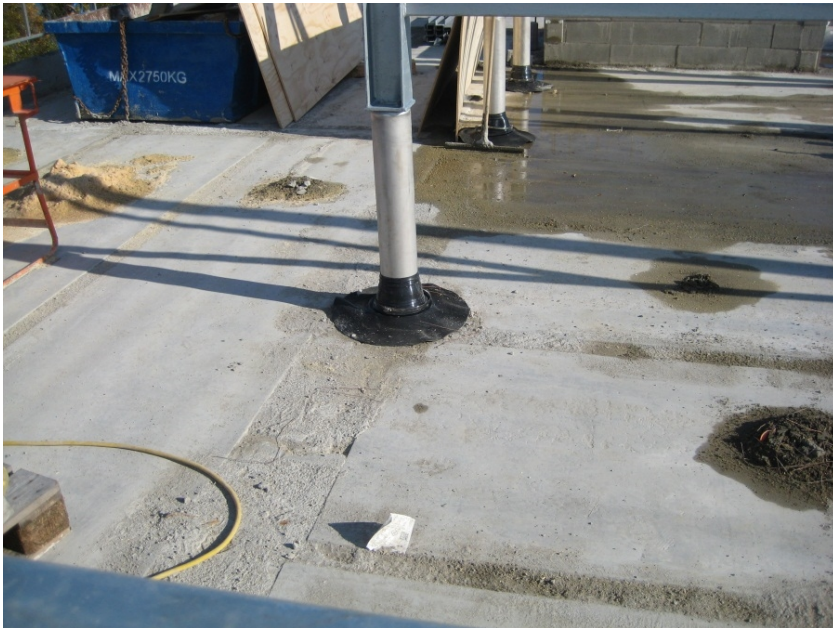
Kuva 4. Tuuletetun alapohjan saumojen tiivistäminen betonivalulla. Menetelmän riskejä ovat työn laadun varmistaminen ja massan ja elementtien ja massan tartunta elementteihin ja tartunnan puutteesta syntyvät raot.

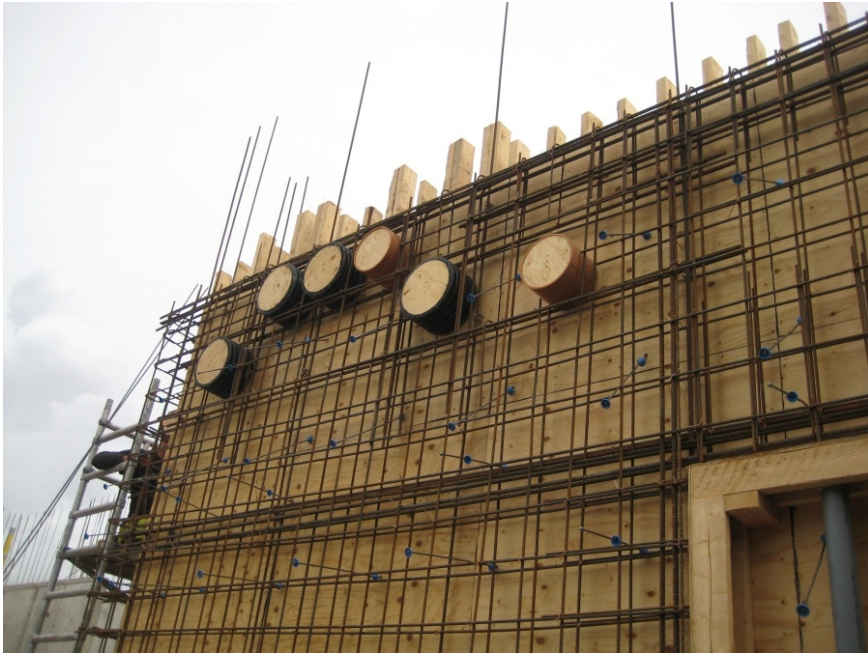
Kuva 5. Suurten läpivientien tiivistäminen läpivientikappaleilla.

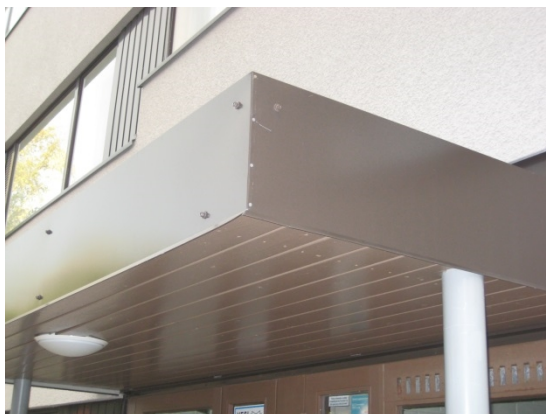
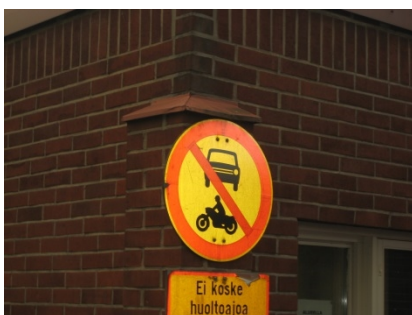
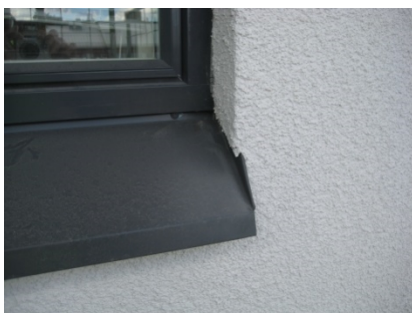
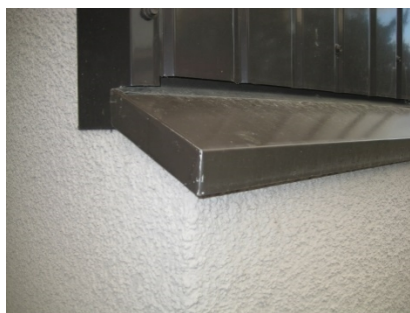
Kuva 9. Esimerkkejä suojaPELLITYKSISTÄ. Yllä sisäänkäyntikatoksen räystääspellityksen nurkka, keskellä nurkkapilasterin suojaPELLITYS (vasen) ja läpivientejä kallistettuna ulospäin julkisivusta (oikea) sekä alla ikkunapellin pään liittyminen julkisivuun (vasen) ja ulkonevan julkisivun suojaPELLITYS peltiverhouksen alapuolella (oikea).

Suojapellityksillä on ensiarvoisen tärkeä tehtävä (olla estämässä tai) estää sadeveden tunkeutuminen rakenteisiin. Suojapellityksissä tulee käyttää oikeita, sovelluskohteeseen sopivia liittostapoja. Kuvissa 6–9 on esitetty erilaisia pellityksiä, pellitysten liittostapoja ja niiden sovelluskohteita.

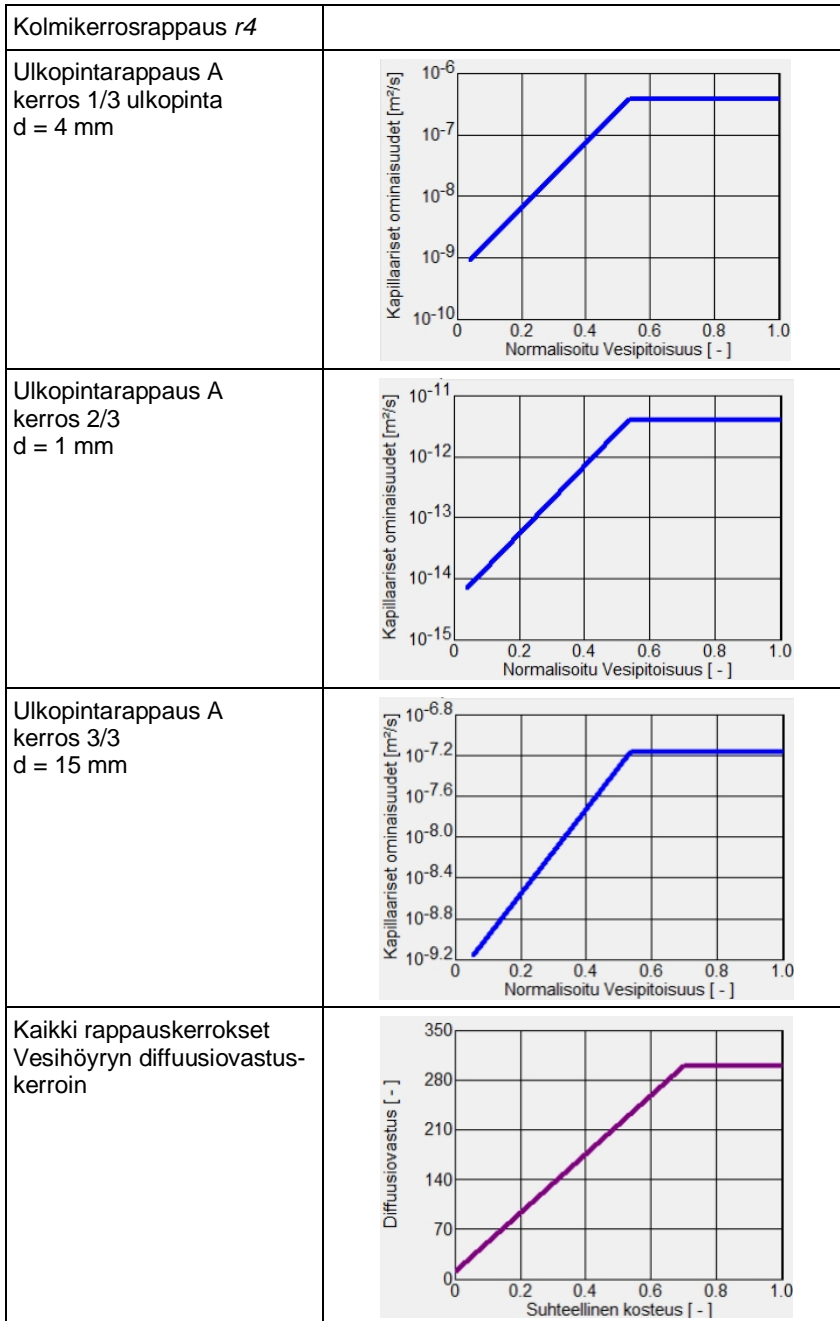
Kuva 15. Laskennassa käytetyn kolmikerrosrappauksen eri kerrosten kapillaariset ominaisuudet (kolme ylintä kuvaa) ja vesihöyryn diffuusiiovastuskerroin (alin kuva).

Lisäksi tarkasteltiin kolmikerrosrappaustapauksia. Kolmesta kerroksesta koostuvan rappausten kokonaispaksuus oli 20 mm, ja rappausten eri kerroksilla oli erilaiset kapillaariset ominaisuudet (kuva 15).

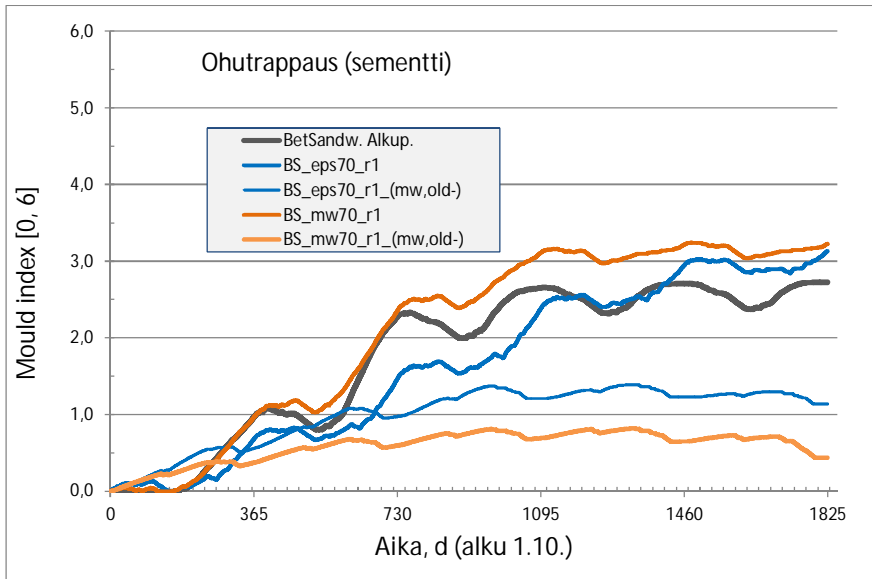
Kuva 17. Laskennallinen homeindeksin kehitys rakenteen kriittisissä kohdissa (rappauksen ja eristeen rajapinta sekä vanhan rakenteen uloimman betonikuoren sisäpinta (mw,old-)) lisälämmöneristetyin korjausrakenteen tapauksessa, kun ulkopinnan rappaus on yksikerroksinen sementtirappaus ilman suojaavaa pintakerrosta.

Kuva 17 esittää pinnoittamattomien ohutrappaustapausten kriittisten kohtien (rappauksen ja eristeen rajapinta sekä vanhan rakenteen uloimman betonikuoren sisäpinta) olosuhteiden perusteella lasketut homeindeksin arvot. Vaikka rakenteiden kosteustasojen muutos vaikutti toimivalta, saivat homeindeksin arvot alkuperäistä rakennetta vastaavat tai hieman korkeammat arvot tällä rappauksella. Vanhan rakenteen kosteustasot johtivat selvästi alkuperäistä pienempään homeen kasvuun lisälämmöneristämisen jälkeen. Lisälämmöneristäminen parantaa vanhan rakenteen kosteustasoja ja vähentää olennaisesti kosteus- ja homeriskejä vanhan rakenteen osalta. Pinnoittamattoman ohutrappauksen tapauksessa homeen kasvuriski säilyi alkuperäisen rakenteen tasolla, mutta kriittinen kohta siirtyi rappauksen ja eristeen rajapintaan.

Ulkopinnan viereisten kerrosten homeindeksin taso noin 3 ei vielä merkitse sitä, että rakenne olisi toimimaton. Homeen kasvuriski on samaa luokkaa kuin alkuperäisessä rakenteessa, mutta sen esiintymiskohta korjatussa rakenteessa on aiempaa useamman kerroksen päässä sisäilmasta. Siten sen riski aiheuttaa sisäilmaongelmia on alkuperäistä pienempi. Tätä riskiä voidaan kuitenkin pienentää valitsemalla rappauskerroksen kosteudenläpäisyominaisuudet sopiviksi.

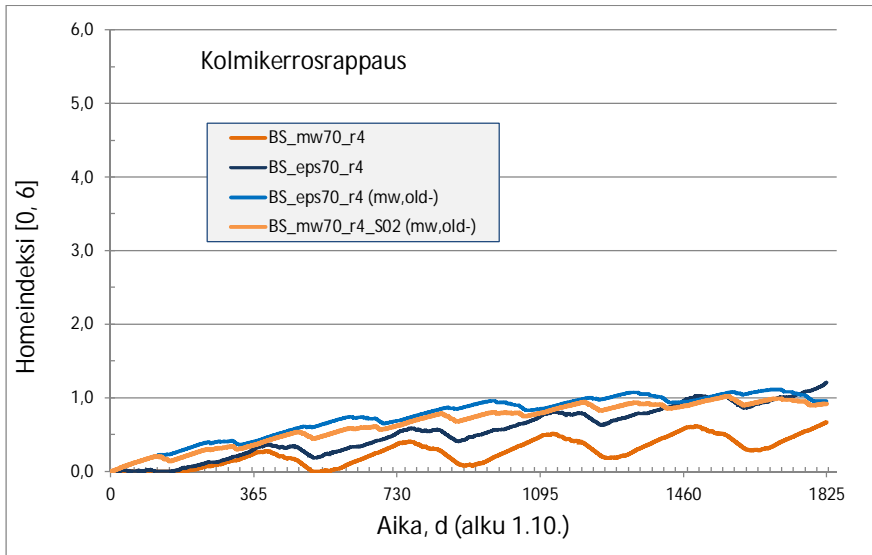
Kuva 20. Laskennallinen homeindeksin kehitys rakenteen kriittisessä kohdassa rappauksen ja eristeen rajapinnalla. Lisälämmöneristetty korjausrakenne, jossa on kolmikerrosrappaus $r4$. Auringon säteilyn absorptiokerroin 0,20 tapauksessa BS_mw70_r4_S02. Tapaukset (mw,old-) kuvaavat vanhan lämmöneristeen ja ulomman betonikuoren rajapintaa.

Kolmikerrosrapppauksen tapauksissa (kuva 20) tulos oli sama, eli rakenteessa ei ollut homeen kasvuriskiä.

Myös auringon säteily kuivattaa rappausa. Auringonsäteily ei olennaisesti vaikuta alkuperäisen betonirakenteen toimintaan (BS_mw70_r4_S02), koska betonin ulko-kuoren termisen massan ja korkean kosteuskapasiteetin takia olosuhteet säilyvät rakenteen tässä kohtaa lähellä tilannetta, jossa auringon säteily ei kohdistu pintaan.

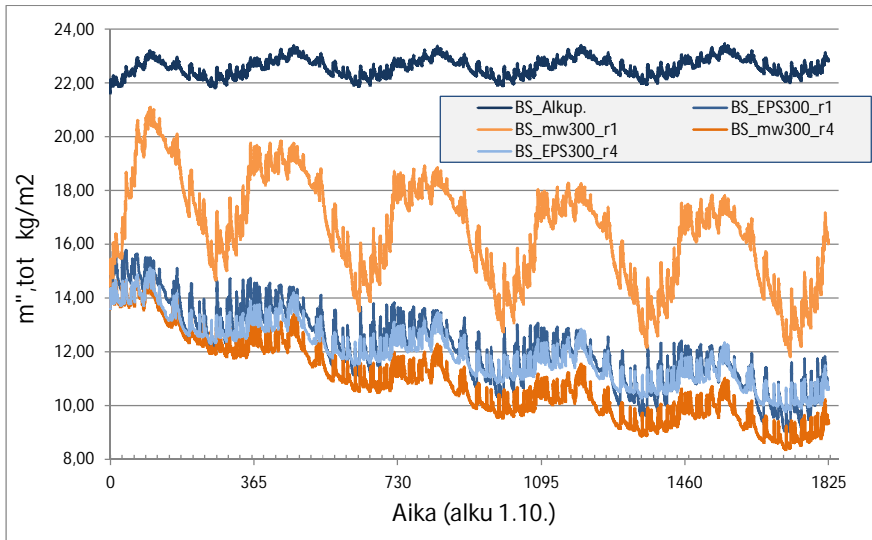
Kuva 21. Kokonaiskosteudet alkuperäisen vanhan rakenteen ja korjausrakenteiden leikkauksissa viiden vuoden laskennallisen tarkastelujakson aikana. Korjauksessa vanhan rakenteen ulkokuori ja lämmöneristekerros on purettu ja korvattu ulkopinnasta rapatulla 300 mm paksuisella lämmöneristekerroksella. Rappauksena on yksi- (*r1*) tai kolmikerrosrappaus (*r4*).

Kuva 21 esittää kokonaiskosteudet eri rakennetapausten leikkauskohdissa ja kuva 22 lisäksi pinnoituksen vaikutuksen ohutrappauksella ja tuuletetun rakenteen kosteustason muutoksen.

Kun sekä rappaus että lämmöneristekerros olivat kosteutta hyvin läpäiseviä, vaihteli rakenteen kokonaiskosteus vuoden aikana huomattavasti enemmän kuin muissa tapauksissa ja lisäksi kuivuminen oli muita tapauksia hitaampaa. Kolmikerrosrappaus esti rakenteen merkittävän kastumisen sateen vaikutuksesta mineraalivillaeristeen tapauksessa. EPS-lämmöneristeen tapauksessa ero yksi- ja kolmikerrosrappauksen välillä oli hyvin pieni.

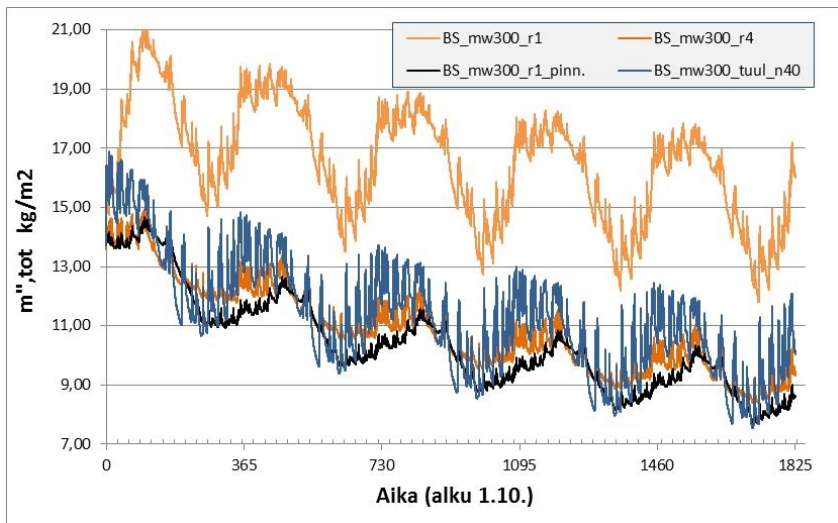
Kuva 22. Kokonaiskosteutet korjausrakenteiden leikkauksissa. Korjauksessa vanhan rakenteen ulkokuori ja lämmöneristekerros on korvattu ulkopinnasta rapatulla 300 mm lämmöneristekerroksella, jossa on ohutrappaus (r1) pinnoitteella (pinn.) tai ilman. Lisäksi esitetään tuuletetun (40 1/h ilmanvaihto tuuletustilassa) rakenteen kokonaiskosteutetun kehitys (tuul_n40).

Ohutrappauksen suojaus pinnoitteella [12] paransi mineraalivillaeristeisen rakenteen toimintaa huomattavasti (kuva 22). Kokonaiskosteuden vuotuinen vaihtelualue ja kokonaismuutos olivat samaa luokkaa kuin kolmikerrosrappauksen tapauksessa. Tuuletetun rakenteen kosteustaso vaihteli voimakkaasti ulkoilman kosteuden vaihdellessa, mutta kokonaistaso oli jokseenkin samankaltainen edellisten tapauksien (*r1_pinn.* ja *r4*) kanssa.

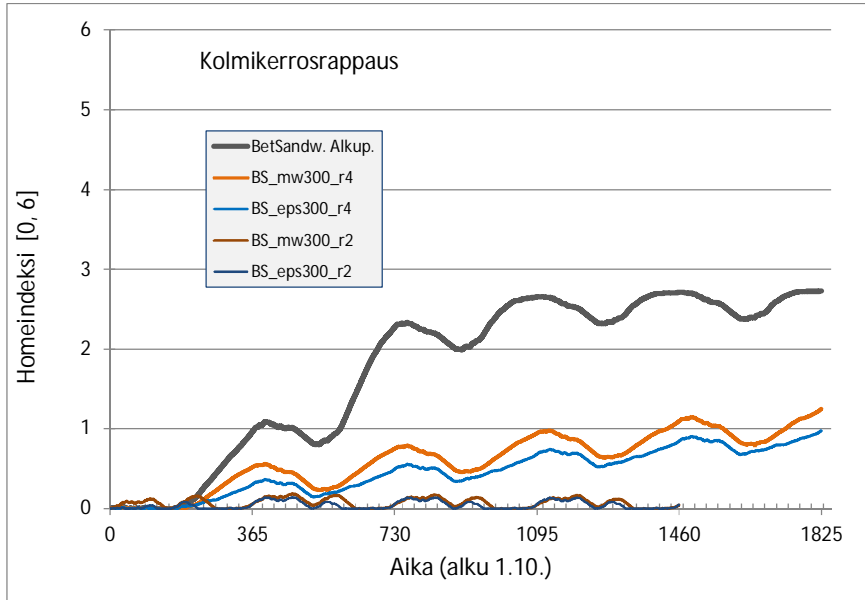
Kuva 24. Laskennallinen homeindeksin kehitys rakenteen kriittisessä kohdassa rappauksen ja eristeen rajapinnalla. Korjauksessa vanhan rakenteen ulkokuori ja lämmöneristekerros on korvattu ulkopinnasta rapatulla 300 mm lämmöneristekerroksella, jossa on kolmikerrosrappaus (*r4*) tai mineraalirappaus (*r2*).

Kuvassa 24 on laskennallisen homeindeksin kehitys rakenteen kriittisessä kohdassa rappauksen ja eristeen rajapinnalla kolmikerrosrappauksen sovelluksissa. Tällöin homeindeksi jää tasolle 1, mikä edustaa kosteusteknisesti turvallista toimintaa. Tuuletetun rakenteen tapauksessa kriittisten kohtien homeindeksi jäi tason 1 alapuolelle, mikä edustaa kosteusteknisesti turvallista toimintaa, kuva 25.

Kuva 31 esittää homeindeksin kehittymisen rapattujen korjausrakenteiden kriittisessä kohdassa rappauksen ja lämmöneristeen rajapinnalla Vantaan sääoloissa. Vertailukohtana on vanha, tuulettamaton rakenne. Kun käytettiin kolmikerrosrap-
pausta (r_4 , kuva 24), sai laskennallinen homeindeksi jokseenkin samansuuruiset arvot kuin tuulettamaton vanha vertailurakenne. Jos sisäpuolisen tiilimuurauksen alkukosteus oli 65 % RH, hidastui homeindeksin kasvu hieman, mutta suunta oli sama kuin alkuperäisen rakenteen tapauksessa. Käytettäessä ohutrappausta (r_2 , kuva 31) pysyi homeindeksi koko tarkastelujakson selkeästi turvallisella tasolla.

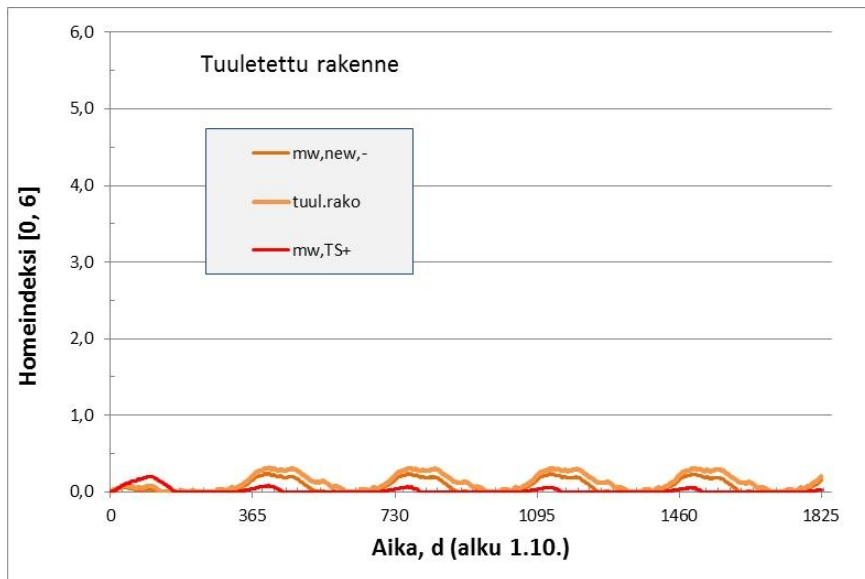
Kuva 25. Laskennallinen homeindeksin kehitys tuulettujen rakenteiden kriittisissä kohdissa: tuuletusraossa (tuul.rako), uuden eristeen ulkopinnassa (mw,new-) ja tuulensuojapinnoitteen sisäpinnassa (mw,TS+).

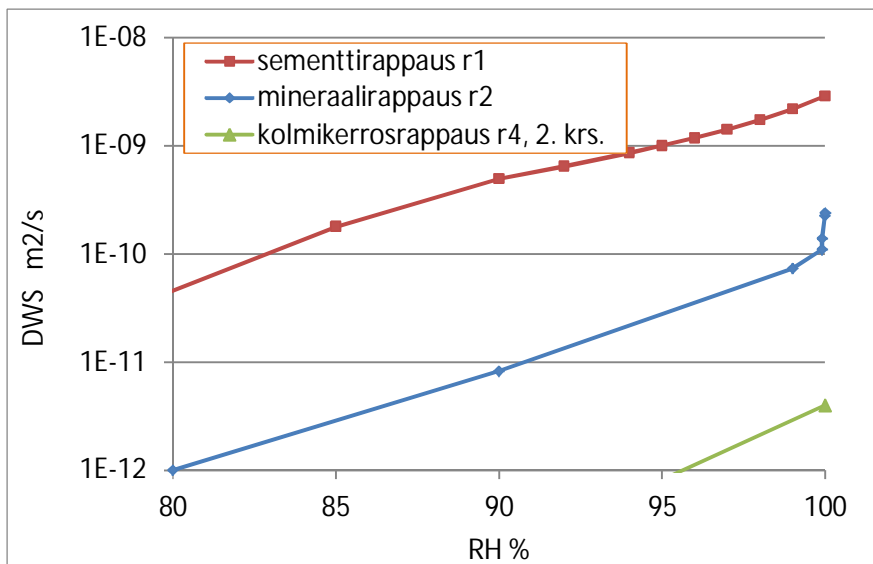
Kuva 26. Rappausten kapillaarinen absorptio kosteuspitoisuuden (yllä) ja suhteellisen kosteuden funktiona (alla).

Kuva 26 esittää laskennassa käytettyjen kolmen eri rappauksen kapillaarisia kosteudensiirto-ominaisuuksia kosteuspitoisuuden ja suhteellisen kosteuden funktiona [5]. Tulosten perusteella rappaus $r1$ (sementtirappaus) johti useissa tapauksissa korkeisiin kosteuspitoisuuksiin rappauksen ja lämmöneristeen rajapinnassa. Vaikka kyseisen rappauksen vesihöyrynläpäisevyys on korkea ja siten sen kuivumiskyky on hyvä, ei tämä yksin riitä takaamaan turvallista kosteusteknistä toimintaa rakenteelle.

Materiaaliominaisuuksien perusteella heikosti rakennetta suojaavan rappauksen $r1$ kapillaariset siirto-ominaisuudet ovat 20–30-kertaiset rappaukseen $r2$ verrattuna lähes koko suhteellisen kosteuden alueella. Kolmikerrosrappauksen kerroksista osalla on vielä huomattavasti rappausta $r2$ alempia kapillaarisuusarvoja. Ehdottomien raja-arvojen asettaminen pelkästään näiden tulosten perusteella on vaikeaa. Suosituksena voidaan antaa rappauksen kapillaariselle kosteudenjohtavuudelle maksimitaso noin $1\text{e-}10\text{ m}^2/\text{s}$, kun suhteellinen kosteus on alle 98 % RH ja kapillaarisesti kylläisessä tilassa suositusarvo on korkeintaan $3\text{e-}10\text{ m}^2/\text{s}$.

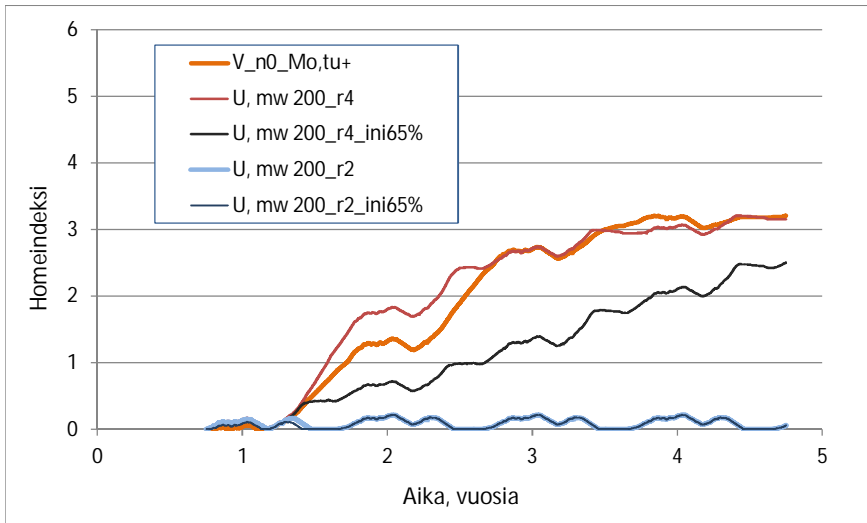
Kuva 31. Laskennallinen homeindeksi tuulettamattoman vanhan rakenteen tiiliverhouksen sisäpinnassa (Mo,tu+) ja kuvan 28 mukaisten rapattujen korjausrakenteiden lämmöneristeiden ulkopinnassa, kun sisäpuolen tiilimuurausten alkukosteus on joko 80 % RH (-) tai 65 % RH (in65%) tasapainotilaa vastaava.

Tiilirakenteiden tapauksessa lämmöneristeen ulkopintaan tulevan rappauksen tulee olla riittävän hyvin vesihöyryä läpäisevä, jotta tiilimuurauksesta tuleva kosteus voi kuivua rakenteesta haittaa aiheuttamatta. Tässä tapauksessa rappauksen r_2 vesihöyrynvastus $S_d = 0,25$ m varmisti riittävän kuivumiskyvyn. Kolmikerrosrappauksen r_4 vesihöyrynvastusarvo $S_d = 6$ m oli liian korkea käytettäväksi tiili-seinän korjauksen yhteydessä, vaikka betonikuoren tapauksessa se toimi hyvin.

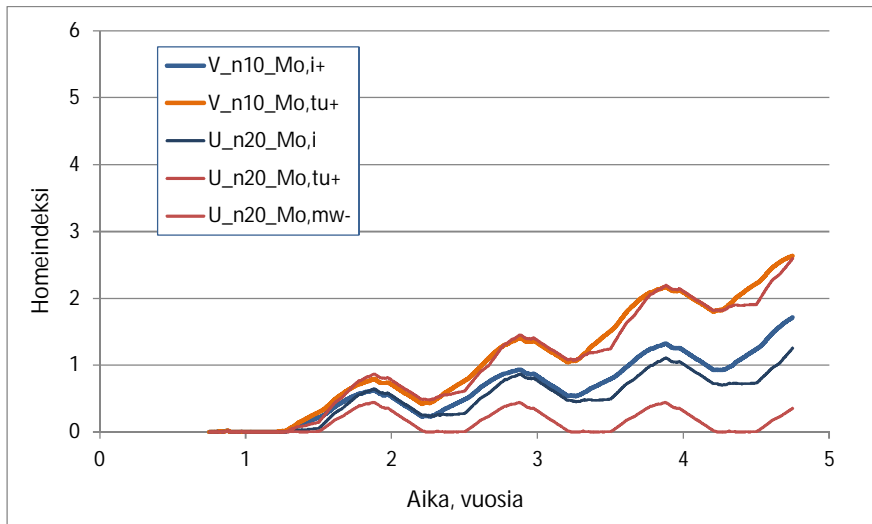
Kuva 32. Laskennallisen homeindeksin vertailu vanhan (V) ja kuvan 29 mukaisen korjausrakenteen (U) tapauksissa, kun molemmat rakenteet ovat tuulettuvia. Homeindeksin arvot esitetty kohdille tuuletusrako (Mo,i), tuuletusraon sisäpinta (Mo,i+), uloimman tiilen sisäpinta (tu+) ja mineraalivillan ulkopinta (Mo,mw-).

Kuva 32 esittää tuulettujen rakenteiden kriittisten kohtien homeindeksin arvot. Korjatussa rakenteessa tuuletus oli varmistettu ja sille käytettiin arvoa $n = 20$ 1/h. Lasketut homeindeksit olivat vanhalla ja uudella rakenteella jokseenkin samat. Mineraalivillaeristeen kylmän pinnan arvot jäivät turvalliselle tasolle, ja ilma- ja tiiliverhouksen arvot saivat korkeampia arvoja. Tuulettujen ratkaisujen toimivuus on tulosten perusteella yhtä turvallinen kuin vanhan tuulettujen rakenteiden toiminta.

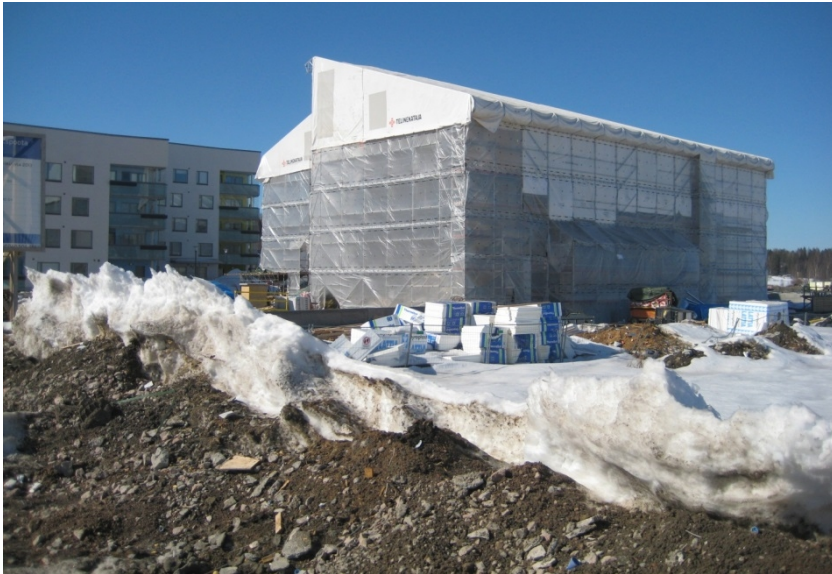
Kuva 73. Rakennuksen sääsuojaus on kattava, mutta materiaalien suojauksesta ei ole huolehdittu.

Kuvissa 73–77 esitetään muutamia käytännön suojaustoteutuksia korjausrakentamisen aikana. Rakennustyömaan suojaus sateelta ja tuulelta on tärkeää kaikkina vuodenaikoina. Myös rakennusmateriaalit tulisi suojata hyvin sateelta, maaperän kosteudelta ja pintavesiltä.

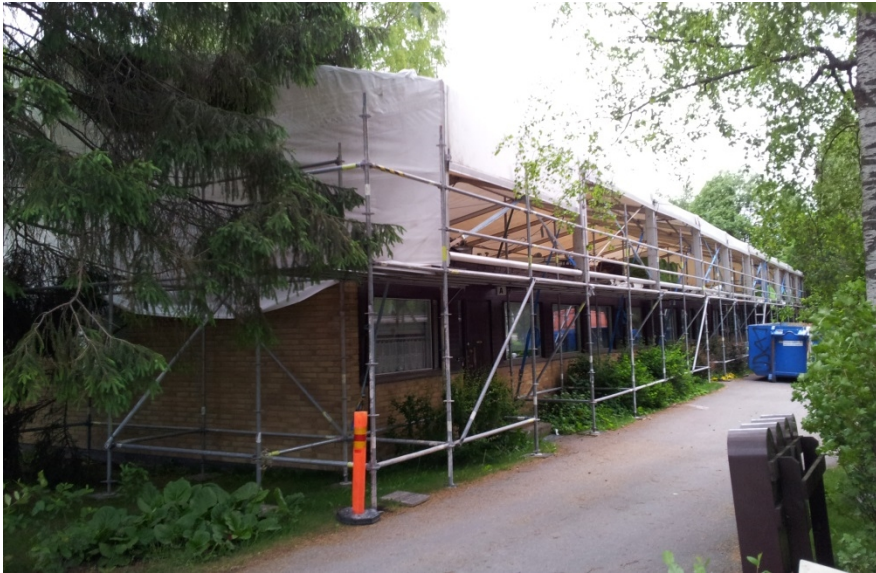
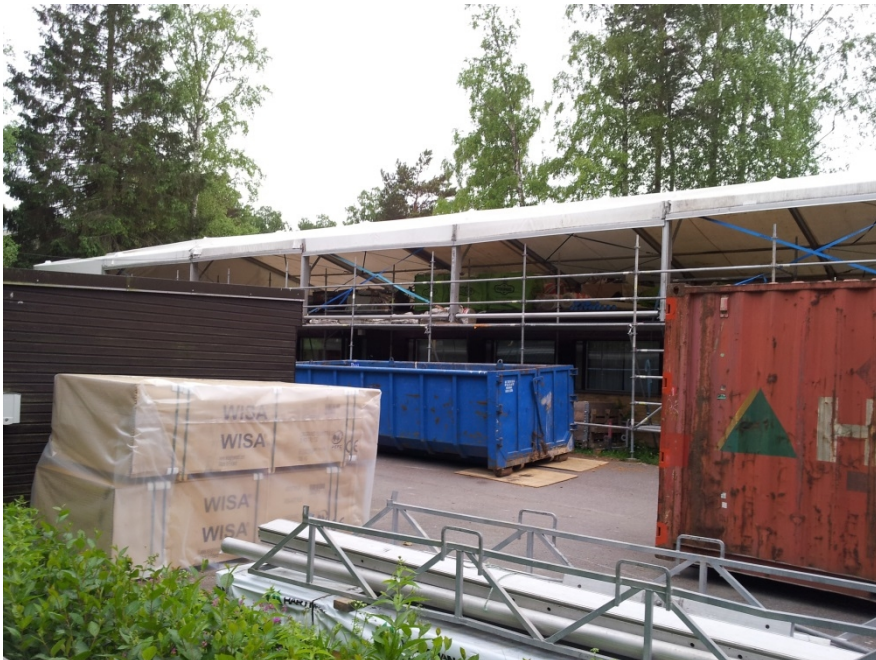
Kuva 74. Rivitalon kattokorjauksessa koko katto on sääsuojattu. Osa materiaaleista on varastoitu sääsuojan alle, osa suojattuina ulos.

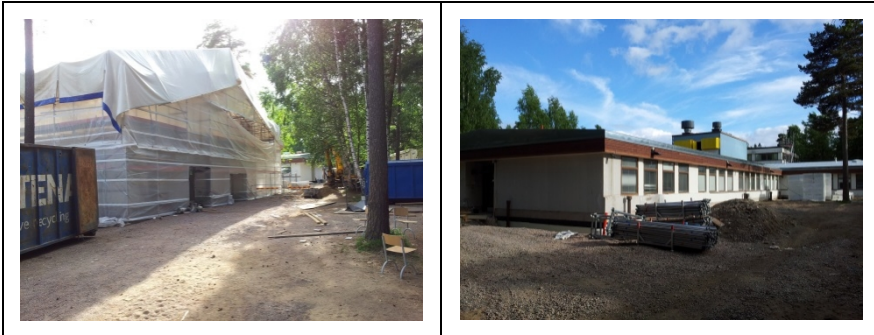
Kuva 75. Koulurakennuksen suojaus korjausvaiheessa (vasen kuva) ja rakennuksen korjattu osa (oikeanpuoleinen kuva).

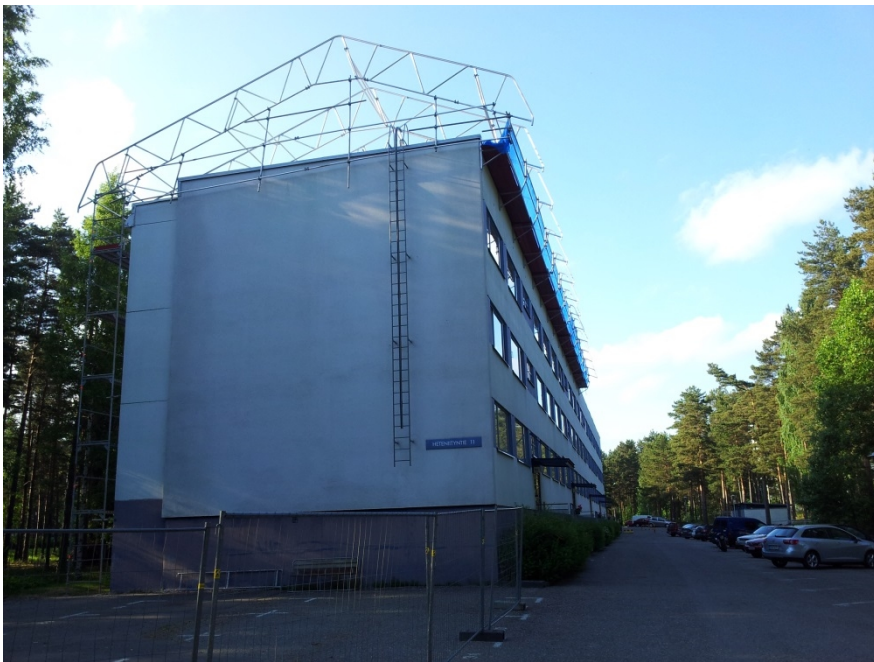
Kuva 76. Kerrostalon kattosuojauksen rakentamisvaihe.

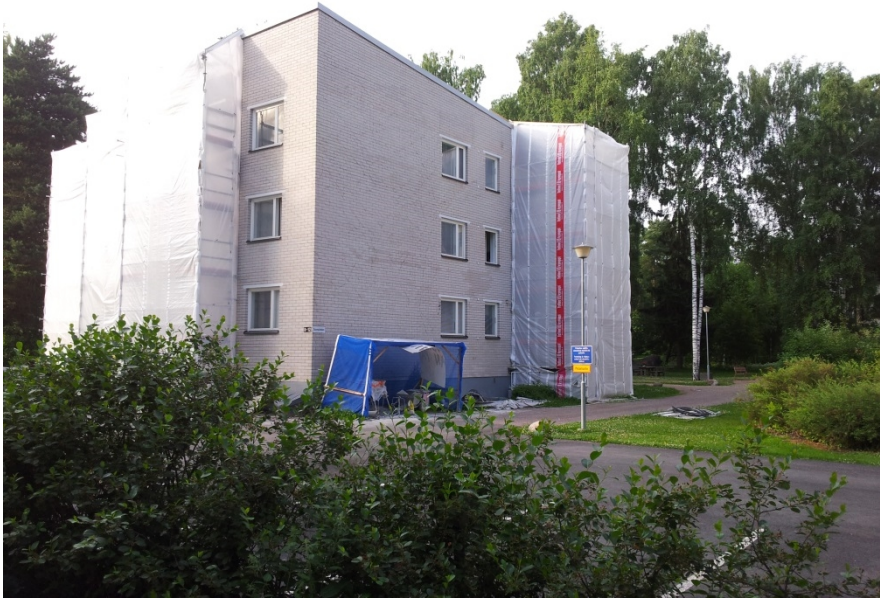
Kuva 77. Tarkoituksenmukainen suojaus parvekesaneeraustyömaalla.
