Höyrynsulun tarve puuseinässä

Jyri Nieminen
Rakennetekniikan laboratorio

NIEMINEN, Jyri. Höyrynsulun tarve puuseinässä [The need for a vapour barrier in a wooden wall]. Espoo 1989, Valtion teknillinen tutkimuskeskus, Tiedotteita – Statens tekniska forskningscentral, Meddelanden – Technical Research Centre of Finland, Research Notes 1050. 61 s./p.

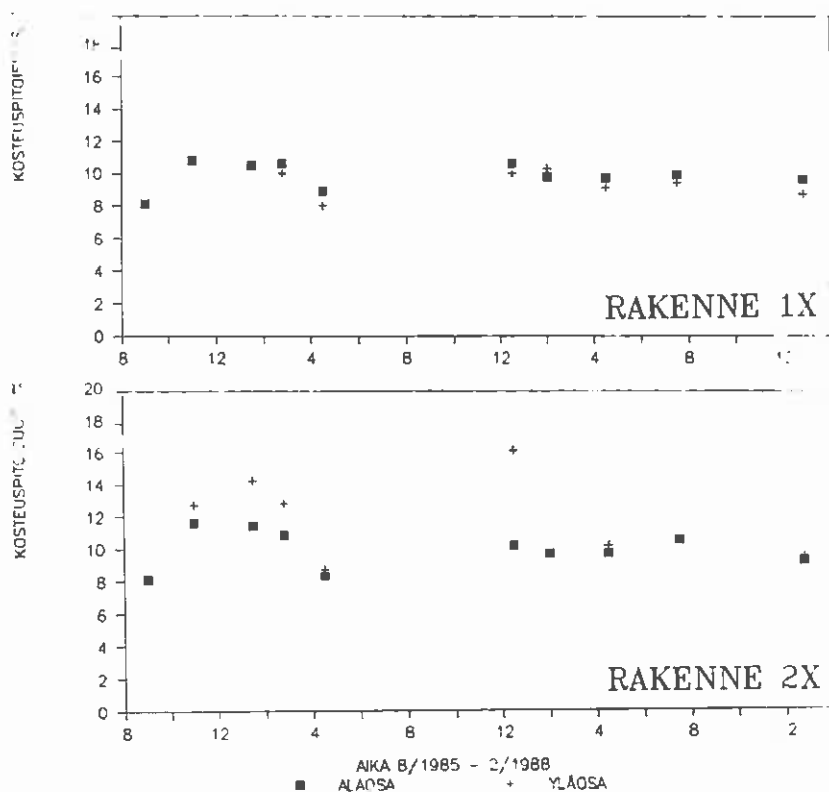
Kuva 7. Rakenteista 1X ja 2X otettujen kuitulevynäytteiden kosteuspitoisuudet painoprosentteina kuivapainosta.

Koetalon X rakenteen 1X kosteusvaihtelut olivat pieniä. Kuitulevy ei muodosta eristyskerrokseen kosteudensiirron kannalta tiivistä kerrosta. Rakenne toimii kosteusteknisesti hyvin. Rakenteen sisäverhouslevynä olevan lastulevyn alaosan lämpötilat olivat talvella ajoittain lähellä

Rakenteesta 2X otettujen kuitulevynäytteiden kosteudet olivat toisena seurantatalvena melko suuria rakenteen yläosassa. Polyuretaani on kosteuden siirron kannalta tiivis samalla, kun rajapinnan lämpötilat saattoivat olla talvella melko korkeita (+5 - +15). Vaikka rakenteen kosteusvaihteluita voitaisiinkin pienentää esimerkiksi sisäpinnan maalauksella, muodostaa mineraalivillaeristyksen ulkopuolella oleva tiivis kerros rakenteelle kosteusteknisen riskin. Rakenneratkaisun toimivuutta ei näin ollen voida pitää puun kosteudenkeston kannalta riittävän turvallisena.

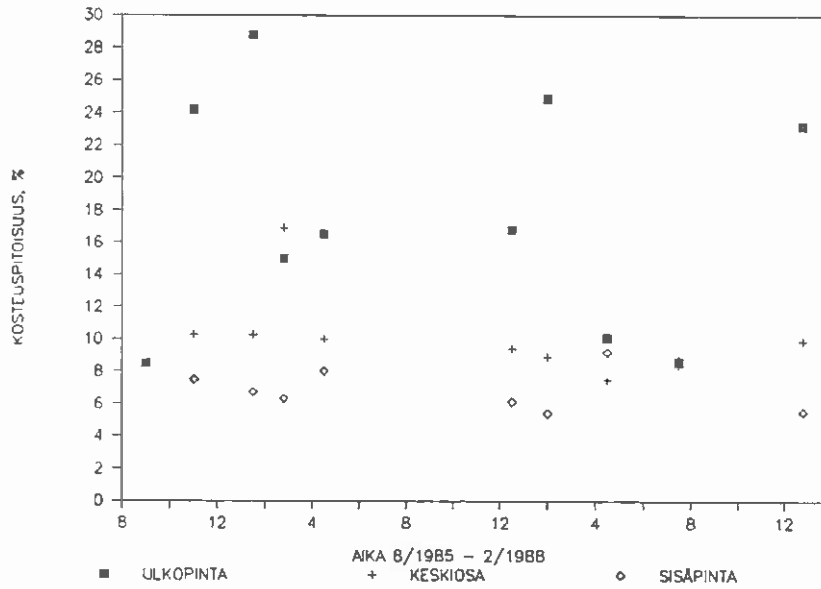
RAKENNE 3X, YLÄOSA

RAKENNE 3X, ALAOSA

Kuva 9. Rakenteesta 3X otettujen vertailupalojen kosteuspitoisuudet painoprosentteina kuivapainosta.

Rakenteiden 3X ja 4X kosteudet olivat ajoittain suuria. Kosteus väheni hitaasti kevään ja alkukesän aikana. Rakenteissa ei ole ulkoverhouksen alla tuuletusrakoa, mikä hidasti kuivumista. Selluloosaeristeellä lämmöneristetty rakenne kuivui hieman hitaammin kuin mineraalivillarakenne, mikä on voinut johtua selluloosaeristeen suuremmasta kyvystä sitoa kosteutta itseensä. Rakenneperiaatetta ei sellaisenaan voida pitää kosteusteknisesti toimivana, mutta ulkoverhouksen alle tehtävällä tuuletusraolla rakenteen toimivuutta voidaan parantaa. Eristyksen ulkopuolisten rakennekerrosten vesihöyrynläpäisevyyttä kasvattamalla voidaan vaikuttaa kuivumiseen. Kyseessä olevissa rakenteissa eristyskerrosten tervapaperi ja pystyponttilauta voidaan korvata vesihöyryä helpommin läpäisevällä tuulensululla.

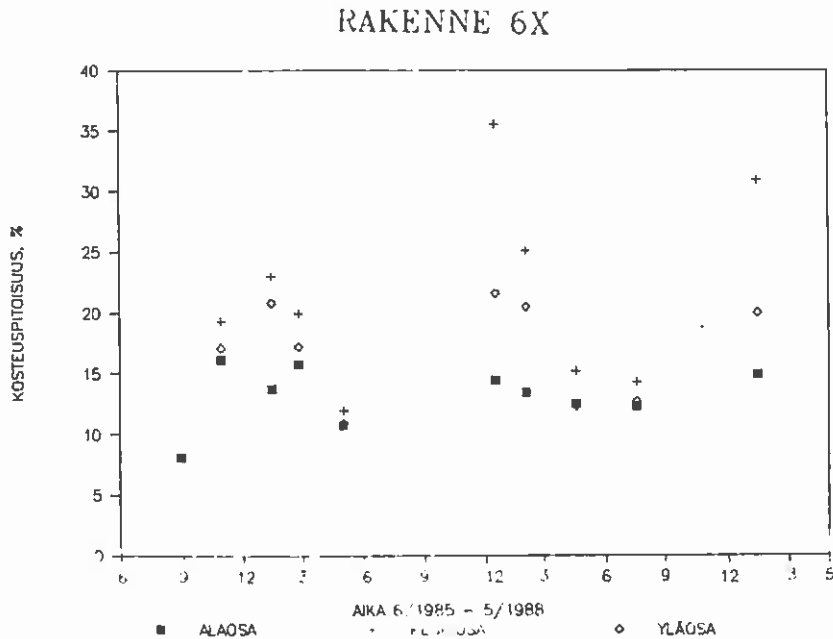
Kuva 13. Rakenteesta 6X otettujen vertailupalojen kosteuspitoisuudet painoprosentteina kuivapainosta.

Rakenteiden 5X ja 6X tuulensulkulevyjen kosteudet ovat olleet keskitalvella korkeita. Rakenteet ovat kuitenkin kuivuneet nopeasti keväällä. Rakenteen 6X ilmanpitävyyttä heikennettiin tarkoituksellisesti ensimmäisen seurantatalven jälkeen, mikä näkyy myös rakenteen kosteusvaihteluissa. Rakenne 5X on tulosten perusteella toimiva.

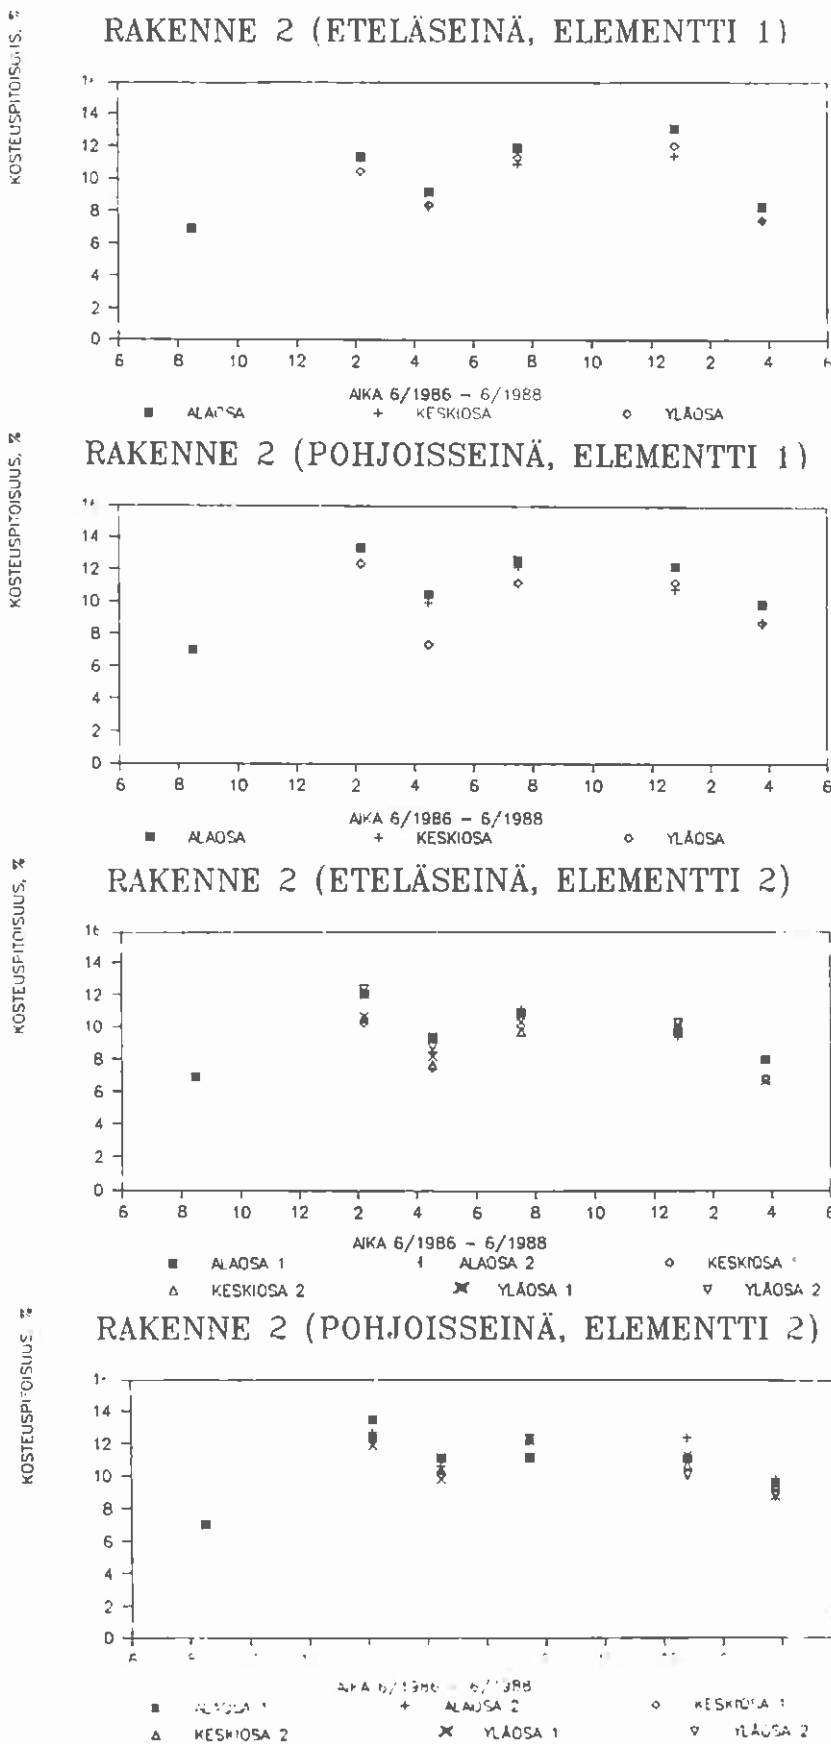
Kuva 16. Rakenteesta 2 otettujen kuitulevynäytteiden kosteuspitoisuudet painoprosentteina kuivapainosta.

Rakenteiden 1 ja 2 eri elementtien kosteusvaihtelut ovat olleet puuseinän toimivuuden kannalta riittävän pieniä, vaikka koetalon pohjoisseinän kosteudet olivatkin talvella jonkin verran suurempia kuin eteläseinällä. Lämpökuvauksissa rakenteiden ja rakenneliitosten ilmanpitiävyys havaittiin hyväksi. Rakenteesta 1 mitatut kosteudet olivat yleensä suurempia elementtien alaosissa kuin yläosissa. Tähän on ilmeisesti vaikuttanut tuuletusraon puutteellinen toiminta sekä raon alareunan tukkeutuminen rakennuksen seinustoille kertyneen lumen takia. Rakenteen 1 sisäverhouksen kaksinkertaisen lastulevykerroksen vesihöyrynvastus on riittävä verrattuna huokoiseen kuitulevyn vastukseen.

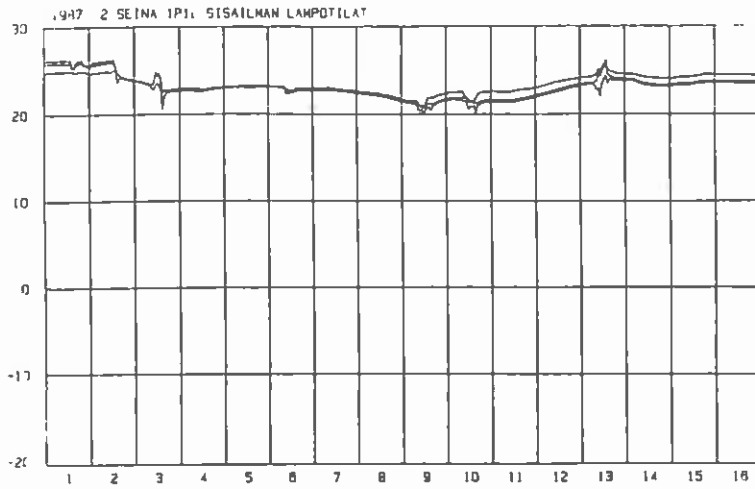
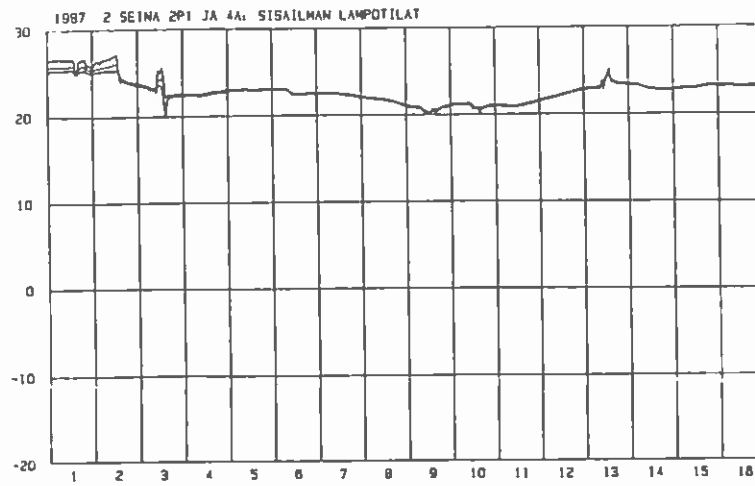
Kuva 17. Sisäilman lämpötilat 1. - 16.2.1987 elementtien 1P1, 2P1 ja 2P2 kohdilta mitattuina.

Lämpötilamittausten perusteella rakenteiden 1 ja 2 eristyskerroksissa on tapahtunut ilmavirtauksia (kuvat 17 - 20). Rakenteiden ilmavirtaukset ovat ilmeisesti olleet lämpötilaerojen aiheuttamia konvektiovirtauksia, jotka eivät kuitenkaan ole vaikuttaneet kosteusjakaumiin rakenteen korkeussuunnassa. Mineraalivillan nimellistiheydellä (30 tai 70 kg/m³) ei ole ollut vaikutusta konvektiovirtauksiin, vaan käytettyjen eristeiden ilmanläpäisevyyttä oleellisempaa on ollut eristystä rajoittavien rajapintojen muodostamat virtausreitit. Rakenteen 1 eristyskerroksessa yläosan lämpötilat olivat 3 - 5 °C alaosaa suurempia, kun sisä- ja ulkoilman lämpötilaero oli 35 - 40 °C. Suurimmillaan rakenteen eristyskerroksen pystysuuntainen lämpötilaero oli noin 10 °C.
