Ajoharjoitteluratojen liukasaluetutkimus Laboratorio- ja kenttäkokeet 2000

Kyösti Laukkanen & Timo Unhola
VTT Rakennus- ja yhdyskuntatekniikka

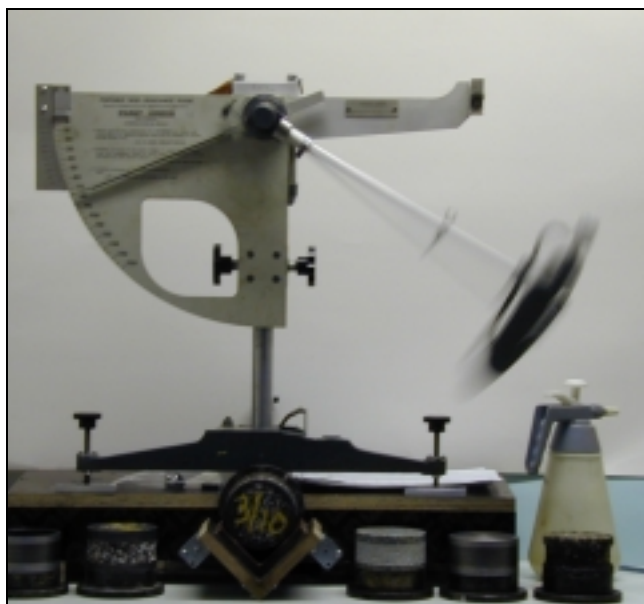
Kuva 1. Heilurikitkamittauksen kojärjestely.

Heilurikitkamittari on kuvassa 1 esitettävä laite, jolla mitataan heilurin liike-energian (heilahduskulman) pieneneminen, kun kumipintainen liukukappale laahaa heilahduksen aikana mitattavan pinnan ylitse. Mitä suurempi kitka, sitä enemmän heilahduskulma pienenee. Mittaustulos ilmoitetaan kitka-arvoa kuvaavana BPN-lukuna. Kaarevilta pinnoilta mitattaessa käytetään ns. F-asteikkoa, joka kattaa BPN-luvut väliltä 0–1,0. On huomattava, että BPN-luku ei ole suoraan kitkakerroin.

Nastarengaskulumisrasitus saatiin aikaan SRK-kulutuslaitteessa, jossa näytettä kulutettiin vaiheittain valitun aikataulun mukaan. Aina kulutusvaiheiden jälkeen mitattiin näytteen pinnan kitka ja kuluma. Kitka mitattiin lieriömäisen näytteen kaarevasta vaippapinnasta, kuva 1. Koska kulutuslaitteen kulutusura on noin 30 mm leveä, kavennettiin heilurikitkamittarin mittauselementti 25 mm leveäksi, jotta se mahtui kulumisuraan. Luke-asteikkona käytettiin kaareville pinnoille tarkoitettua kitkamittarin F-asteikkoa. Liukastusaineena käytettiin terästä lukuun ottamatta kaikilla pintamateriaaleilla vettä. Veden lisäksi Densifaltin liukasteena kokeiltiin vaha ja öljyä. Grafiittipintaa tutkittiin myös kuivana ilman liukastetta. Terästen liukastusaine laboratoriossa oli öljy tai vaha.

Heilurikitkamittarilla mitattiin laboratoriossa liukaspintamateriaalien kitka-arvo sylinterimäisen koekappaleen kaarevasta vaippapinnasta. Heilurikitkamittausten tuloksena saadut heilurikitka-arvot (kunkin kulutusjakson jälkeen laskettuina keskiarvoina) kulutusajan funktiona on esitetään kuvassa 3 ja liitteessä D.

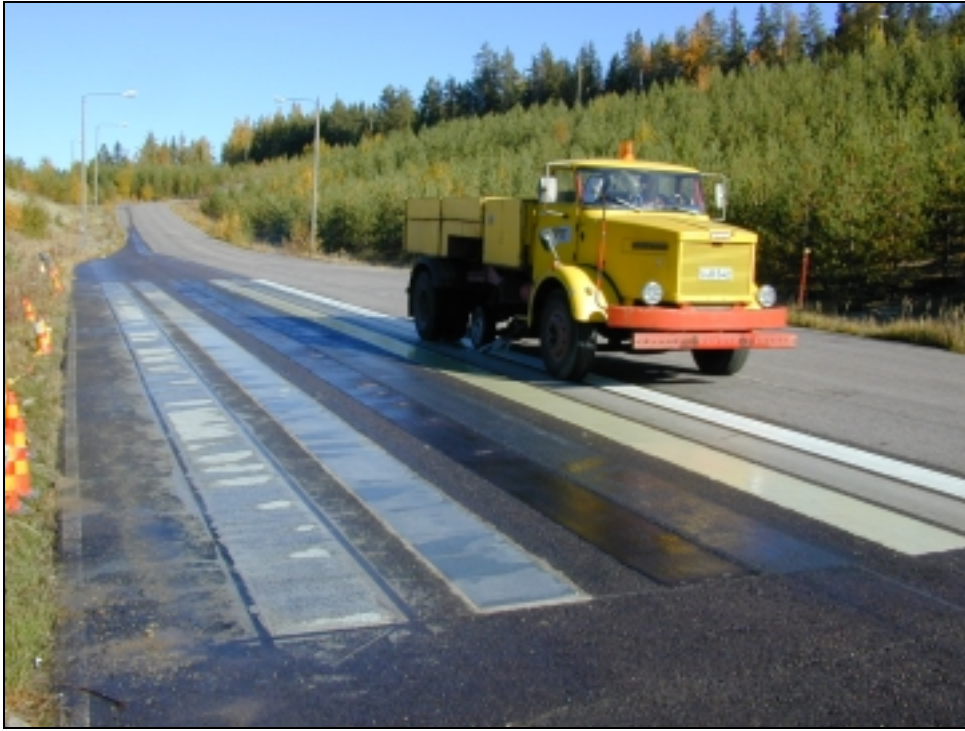
Kuva 2. VTT:n kitkamittausauto ja koerakennettä Vihdissä.

Koekentälle rakennettujen erilaisten pintamateriaalien sekä Länsi-Uudenmaan ajoharjoitteluradan teräspinnan ja Vantaan ajoharjoitteluradan betonipinnan sivukitka ja lukkojarrutuskitka tutkittiin määrittä pinnalta VTT:n kitkanmittauskuorma-autolla, kuva 2.

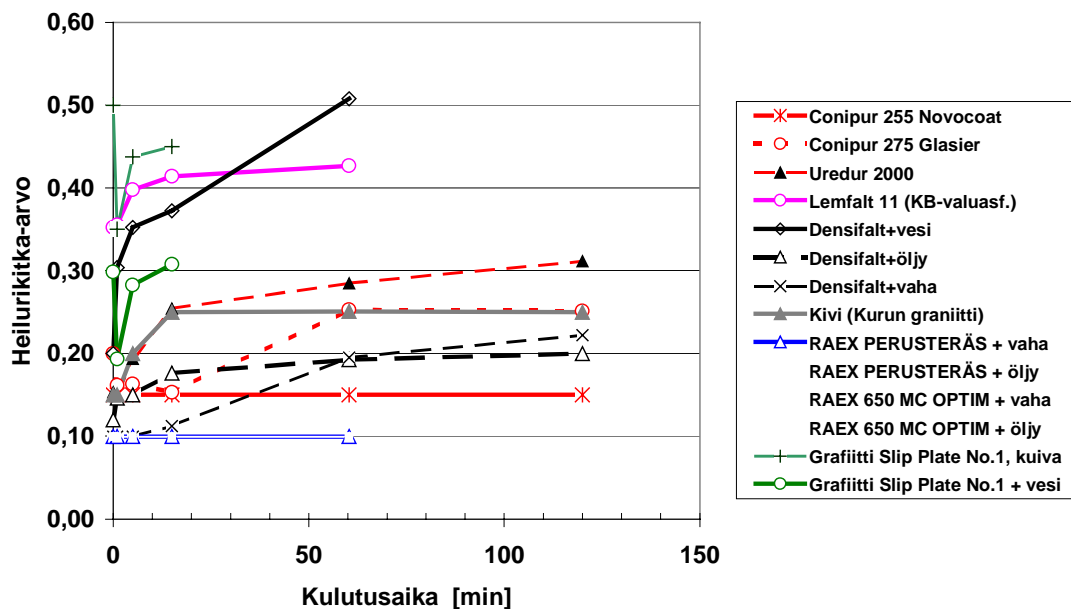
Kuva 3. Heilurikitkamittarilla mitattujen kitka-arvojen riippuvuus SRK-laitteen kulutusajasta.

- Teräksen ja joustavan polyuretaanin (Conipur 255 Novocoat) kitka-arvoon kulutuslaitteella ei ollut lainkaan vaikutusta kokeen aikana.
- Muiden kahden polyuretaanin kitka kasvoi kulutuskokeen alussa mutta vakiintui huomattavasti alkukulumisen jälkeen.
- Kiven kitka kasvoi kulutuskokeen alkuvaiheessa mutta vakiintui varsin pian sen jälkeen.
- Densifaltin kitka-arvo muuttui alkukulumisen jälkeen suhteellisen vähän, kun liukastusaine oli öljy tai vaha. Jos liukastusaine oli vesi, Densifaltin kitka kasvoi huomattavasti kulumisen myötä, kunnes pinta oli niin epätasainen, ettei laite pystynyt enää kitkaa mittaamaan
- Valuasfaltin kitka vakiintui alkukuluman jälkeen mutta oli suhteellisen korkea.

- Grafiittipinta muuttui noin 30 % liukkaammaksi (kiillottui) heti kokeen alussa mutta alkoi sen jälkeen kulua, jolloin kitkataso nousi nopeasti. Grafiitin kitkaa mitattiin sekä ilman liukastetta että vedellä kasteltuna. Märkänä pinta oli olennaisesti liukkaampi kuin kuivana.
- Jäälieriö otettiin pakastearkusta huoneen lämpötilaan välittömästi ennen mittausta ja kitka mitattiin sen jälkeen viiden minuutin kuluessa. Jään pinta kastui jään alkaessa sulaa. Aluksi heilurikitka-arvo oli 0,12, ajanjakson puolivälissä se oli 0,11 ja jakson lopussa 0,10. Märkäpintaisen jään liukkaus jakson lopussa vastasi liukastetun teräksen liukkautta.

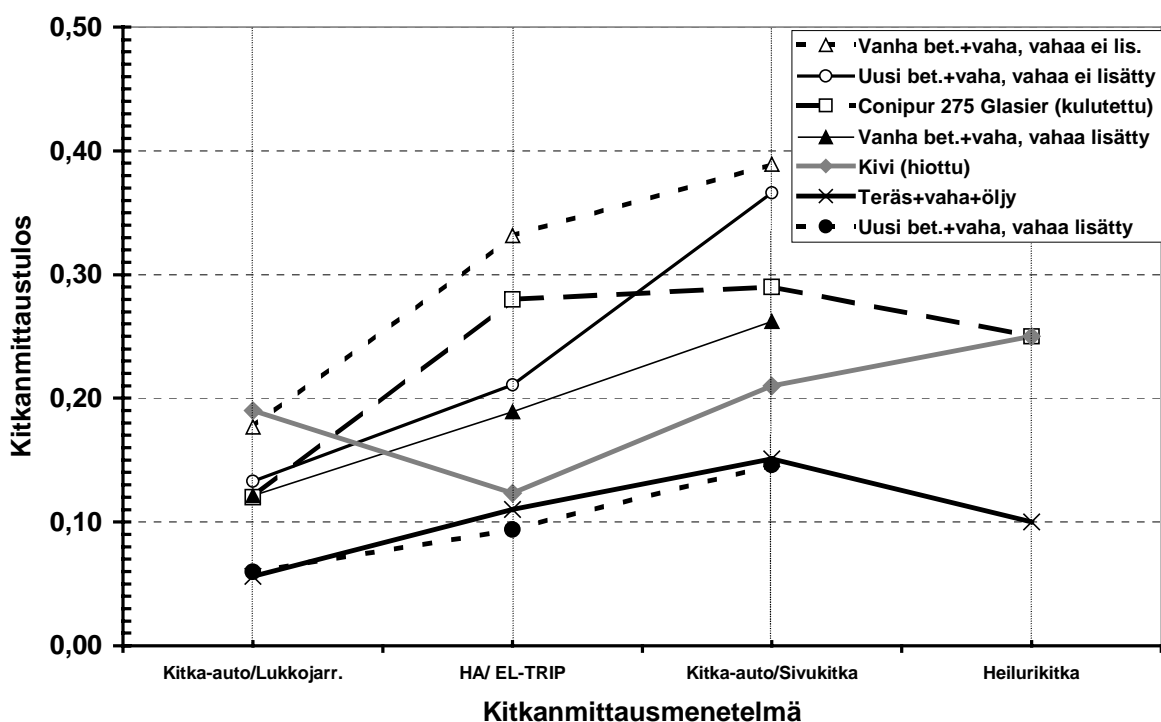
Kuva 8. Eri menetelmillä mitattujen kitka-arvojen vertailu (autoissa uudet kesärenkaat).

Kuvassa 8 esitetään neljällä eri kitkanmittausmenetelmällä samoilta pinnoilta tai samaa materiaalia olleilta pinnoilta mitattuja kitkanmittaustuloksia. Kaikki henkilöauton mitaustulokset mitattiin käytössä olleilta ajoharjoitteluradoilta, heilurikitkamittarin tulokset ovat laboratoriokokeista kahden tunnin kulutuksen jälkeen, kitka-auton lukko- ja sivukitkamittauksista teräs- ja betonipinnat mitattiin ajoharjoitteluradoilta, kitka-auton lukko- ja sivukitkamittauksista kivi- ja polyuretaanipinnat mitattiin Vihdin koekentällä hiekkapuhalluksen jälkeen.

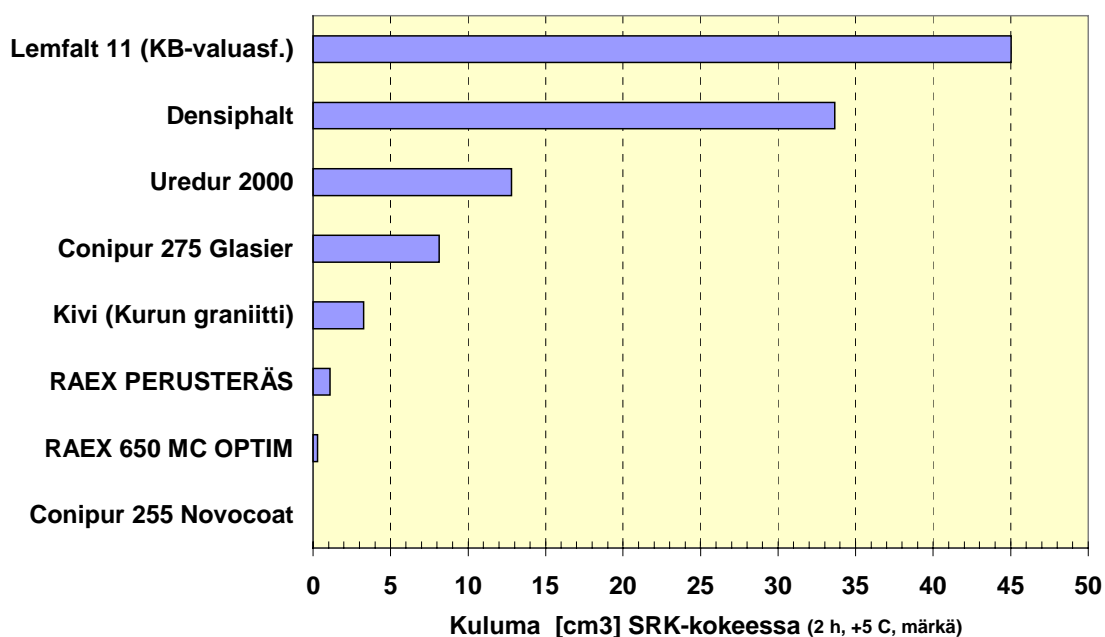
Kuva 9. Liukaspintamateriaalien kulumiskestävyys SRK-kokeessa.

Grafiittipinnoitteen kulumiskestävyys oli heikoin, sillä se kului kokeen aikana puhki, ja laite alkoi kuluttaa sen jälkeen asfaltialustaa. Grafiitin kuluma-arvoa ei voitu siten lainkaan määrittää tällä menetelmällä.

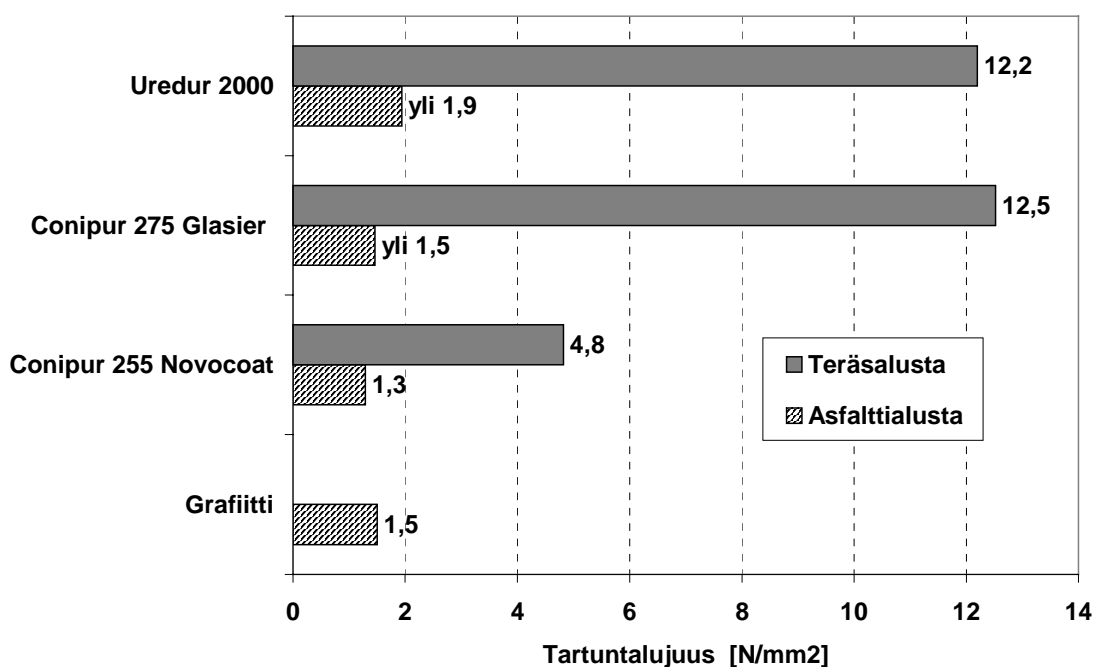
Kuva 10. Kolmen polyuretaanin ja grafiitin tartunta alustaan (+23 °C).

Kolmen polyuretaanista ja yhden grafiitista tehdyn liukaspinnan sekä niiden alustan (asfaltti tai teräslevy) välinen tartuntalujuus esitetään keskiarvojen mukaan kuvassa 10 ja yksittäisinä mittaustuloksina liitteessä F. Kaikki kolme tutkittua polyuretaania tarttuivat erittäin lujasti hiekkapuhalletun teräslevyn pintaan. Asfalttiin tartuntalujuus oli olennaisesti heikompi.

Näitä tuloksia voidaan verrata esim. tartuntalujuuden laatuvaatimukseen, joita on asetettu Sillanrakennuksen yleisissä laatuvaatimuksissa siltakansien polyuretaanisille vedeneristysmassoille ja ohutkerrospäällysteille sekä Tiemerkintöjen laatuvaatimuksissa tiemerkintämassoille, taulukko 6. Kaikki kolme tutkittua polyuretaania ja grafiitti täyttivät tiemerkinnälle ja siltakannen eristysmassalle asetetut tartuntalujuusvaatimukset sekä ohutkerrospäällysteen yksittäisen näytteen tartuntavaatimuksen. Ohutkerrospäällysteen tar-

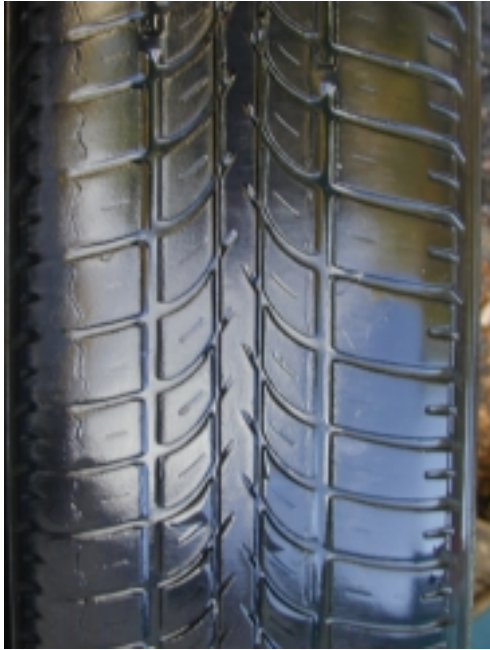
Kulunut kesärengas Nokian NRT2

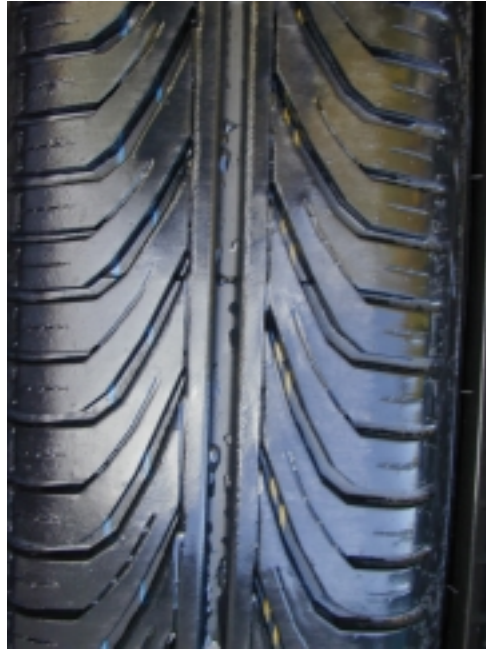
Uusi kesärengas Nokian NRH 2

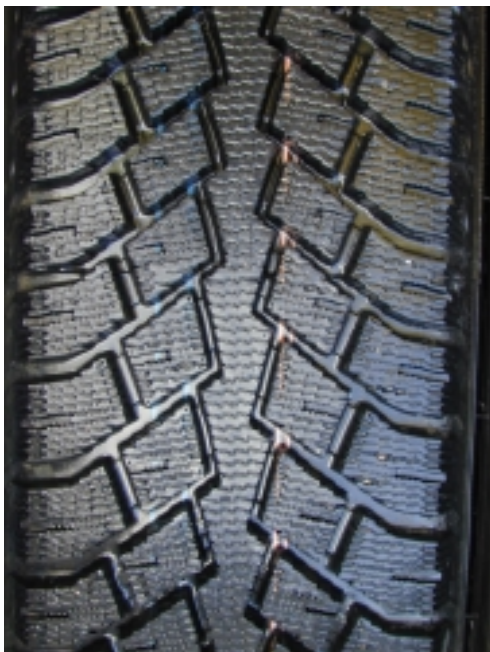
Uusi kitkarengas Nokian
Hakkapeliitta Q

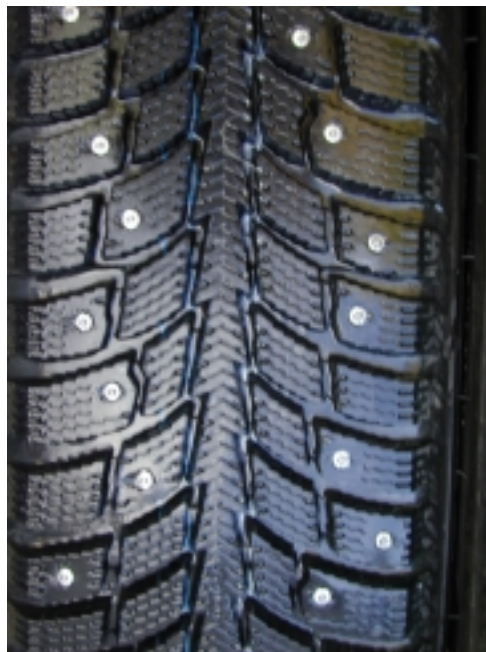
Uusi nastarengas Nokian
Hakkapeliitta 2

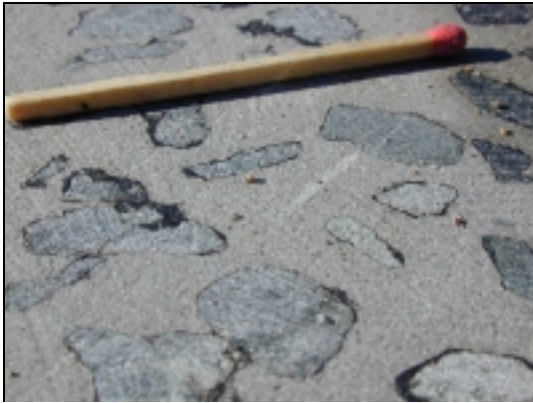
Komposiitti (Densifalt)

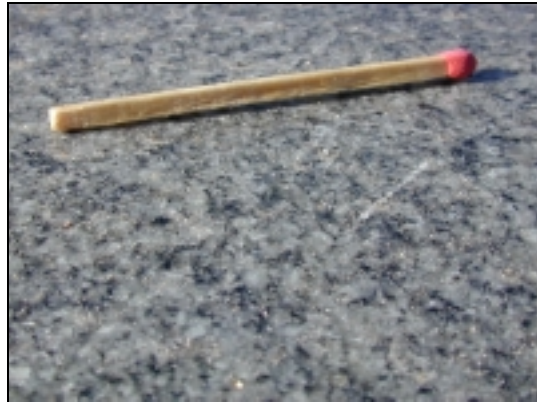
Kivilaatoitus (Kurun harmaa graniitti)

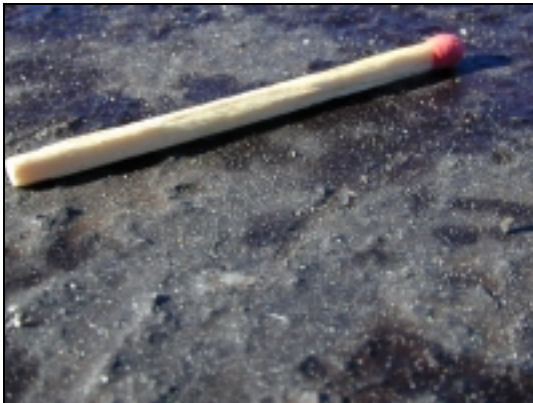
Kumibitumivaluasfaltti (Lemproof 11)

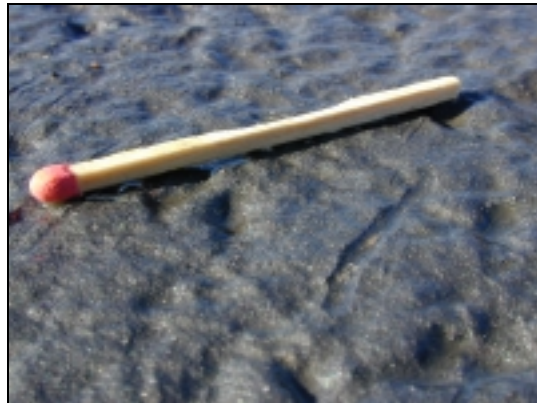
Grafiitti (Slip Plate No. 1)

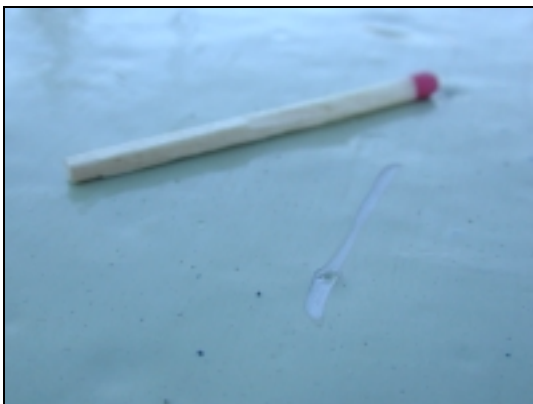
Kova polyuretaani (Conipur 275 Glasier)

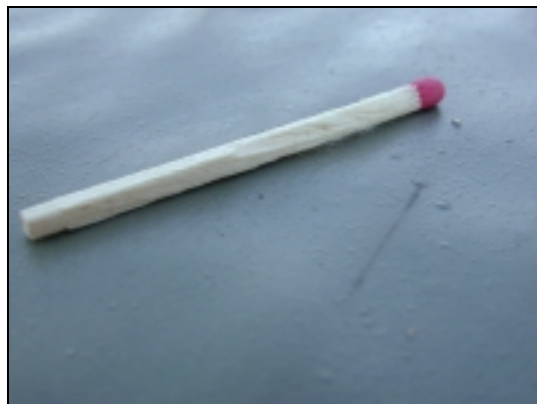
Joust. polyuret. (Conipur 255 Novocoat)

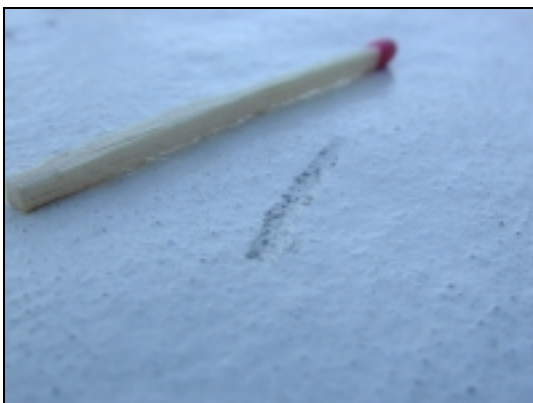
Tiemerkintä (Hotmark VH ohut)
