Ontelotilojen paloturvallisuus

Ontelopalojen ominaispiirteet sekä palojen etenemisen rakenteellinen katkaiseminen ja sammuttaminen

VTT Rakennus- ja yhdyskuntatekniikka

Hietaniemi, Jukka, Vaari, Jukka, Hakkarainen, Tuula, Huhta, Jaakko, Jumppanen, Ulla-Maija, Korhonen, Timo, Kouhia, Ilpo, Siiskonen, Jaakko & Weckman, Henry. Ontelotilojen paloturvallisuus. Ontelopalojen ominaispiirteet sekä palojen etenemisen rakenteellinen katkaiseminen ja sammuttaminen [Fire safety of cavity spaces. Characteristics of fires in building voids, their structural prevention and extinguishing]. Espoo 2004. VTT Tiedotteita – Research Notes 2249. 74 s. + liitt. 24 s.

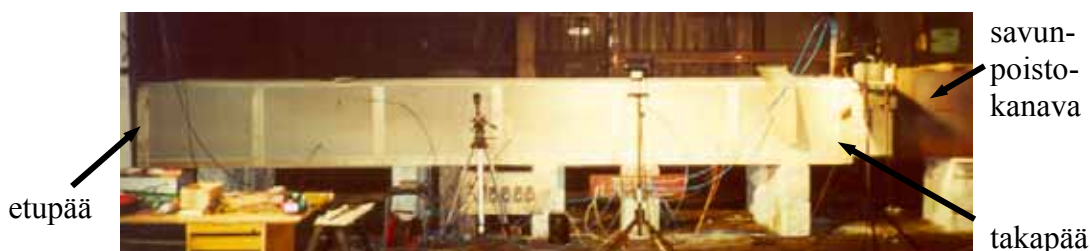
Kuva 2. Yleiskuva suuren mittakaavan kokeissa käytetystä ontelosta.

Kokeita varten rakennettiin suorakulmaisen särmiön muotoinen ontelo, jonka mitat olivat 60 cm × 120 cm × 600 cm (ks. kuva 2). Rakennuslevymateriaalina käytettiin palonkestävää, 12 mm paksua Luja A-levyä. Kaapelikokeissa ontelon pohjalla oli metalliset tukikehikot (kuva 3a), joiden päällä noin 25 cm korkeudella olivat kaapeleiden kiinnitystä varten asennetut metalliritilät. Kaapelit kiinnitettiin ritilään rautalangoin (kuva 3a). Puuontelokokeissa palokuorma asennettiin seinien verhoiluksi (kuva 3b). Palokuormat sytytettiin propaanikaasupolttimella. Kaapelikokeissa poltin sijaitsi kaapeleiden alla niiden keskikohdalla n. 50 cm päässä ontelon etureunasta (ks. kuva 3a). Puuontelokokeissa poltin sijaitsi ontelon vasemman seinän vieressä kiinni seinässä n. 50 cm päässä ontelon etureunasta (ks. kuva 3b).

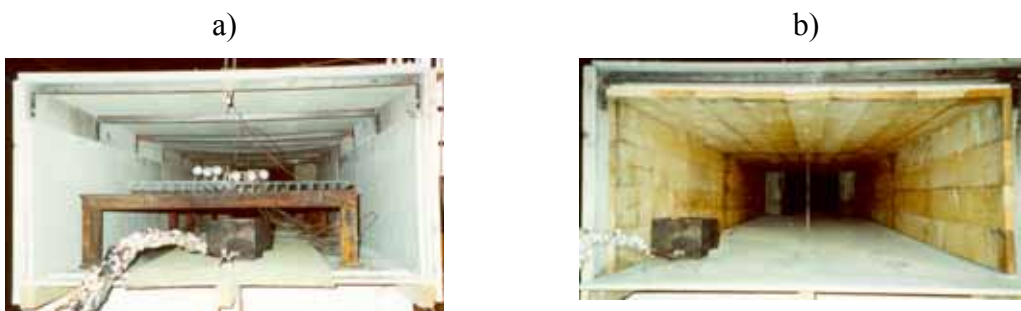
Kuva 3. a) Palokuorman asentaminen ja sytyttämiseen käytetyn polttimen paikka kaapelipalokokeissa. b) Puuontelokokeissa palokuorma oli seinien verhoiluna ja poltin sijaitsi seinän vieressä.

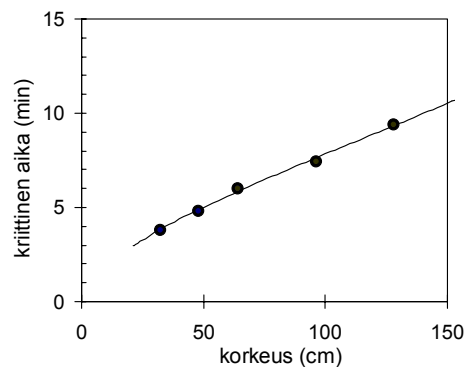
Kuva 8. Kriittinen aika ontelon korkeuden funktiona palokuormalla verhoillussa ontelossa.

Ontelon koko ja muoto vaikuttaa voimakkaasti palon kehittymiseen. Kuva 8 esittää, miten ontelon korkeus vaikuttaa palon kehittymisessä kriittiseksi ontelossa, jossa palokuorma sijaitsee tilan verhoiluna ja muina reunarakenteina, kuten on tilanne esim. yläpohjan ontelossa. Näitä seikkoja esitellään yksityiskohtaisesti Hietaniemen ym. (2002) raportissa.

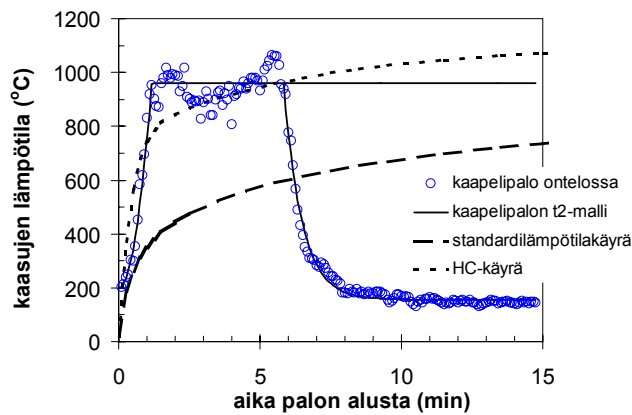
Kuva 9. Ontelopalossa muodostuvan kuuman kerroksen lämpötilan kehitys. Erilliset pisteet ovat mitattuja lämpötiloja (Hietaniemi ym. 2002) ja yhtenäiset ohuemmat käyrät esittävät neliöllisen palonkasvumallin mukaisia kuvauksia mitatuista lämpötiloista (tapaukset, joissa palokuorma loppuu samaan aikaan kuin kokeessa ja tapaus, jossa palokuormaa riittää pitempään paloon). Katkoviiva kuvaa standardipalokäyrää ja pisteviiva hiilivetypalokäyrää.

Eräs ontelopalon ominaisuuksiin liittyvä tekijä, joka on syytä tuoda esille ontelotiloissa olevien läpivientien palokatkoihin liittyen, on ontelopalon mahdollinen nopea kehittyminen kuumaksi (ks. luku 3.2.3.2 ja kuva 9). Tämä ongelma koskee lähinnä palokuormaa, joissa on merkittävä osuus palosuojaamattomia polyolefiinimuoveja.

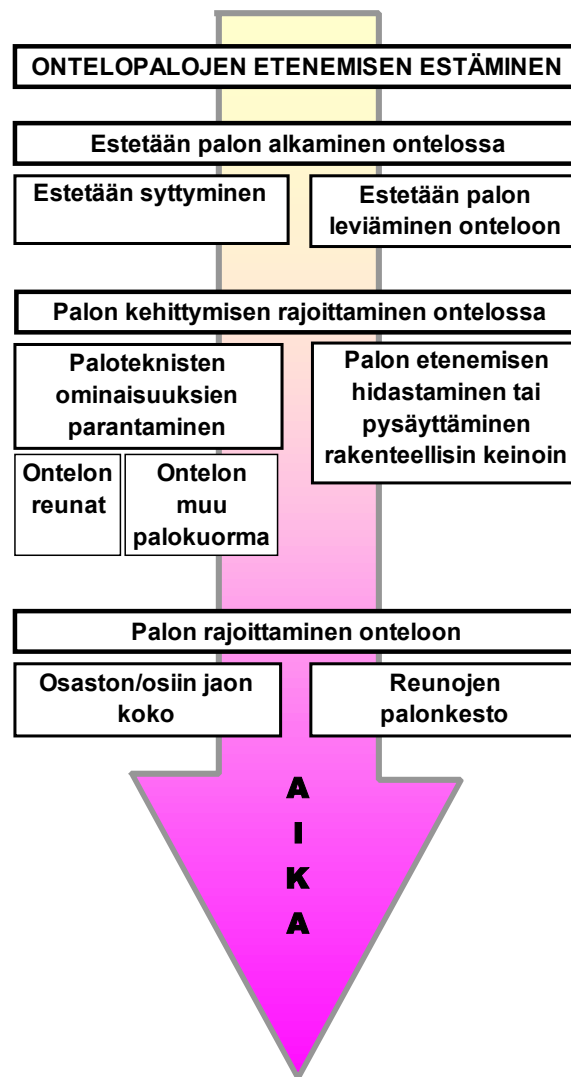
Kuva 10. Ontelotilojen palojen etenemisen ehkäisemiskeinot.

Kuva 10 esittää kaaviona ontelotilojen palojen etenemisen ehkäisemiskeinot.

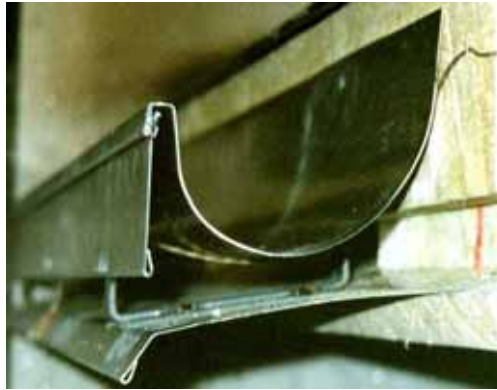
Kuva 11. a) Paloa hidastavan räystään kaaviokuva (asennustapa kokeissa) ja b) valokuva.

Palon leviämistä hidastava räystäs esitetään kuvassa 11. Se perustuu RT-kortissa RT 85–10596 esitettyyn kaksoiskoururakenteeseen. Erona RT-kortin ratkaisuun on lähinnä se, että palon leviämistä hidastavassa räystäässä räystään pelti ulottuu harvalautojen alla talon seinään asti sulkien näin liekkien ja kuumien kaasujen suoran etenemistien yläpohjaan. Yläpohjan tuuletusilma otetaan otsalaudan alapuolelta.

Harvalaudoituksen sulkeva rakenneosia on välttämätön edellytys sille, että räystäs voi hidastaa palon leviämistä, mutta se ei välttämättä ole riittävä toimenpide: on pidettävä huolta myös siitä, että räystäs ei ala toimimaan hormina, joka imee kuumat kaasut ja liekit sisälleen. Kuvassa 11 esitetyssä rakenteessa hormi-ilmiö estetään alipaineella, joka syntyy liekkien virratessa koururakenteen ohi. Kuvassa 12 esitetään räystäsraakenteen toiminnan koejärjestely ja mittaustulokset. Nähdään, että palaminen alkaa räystään sisällä runsaan 10 minuutin kuluttua palorasituksen alkamisesta, kun tavallinen räystäs syttyisi vastaavissa olosuhteissa noin puolessa minuutissa. Kun räystäs on syttynyt sisältä, edellä mainittu koururakenteen synnyttämä alipaine hidastaa palamisen ja kuumien kaasujen etenemistä siten, että kokeessa puun syttymiseen tarvittava noin 300 °C:een

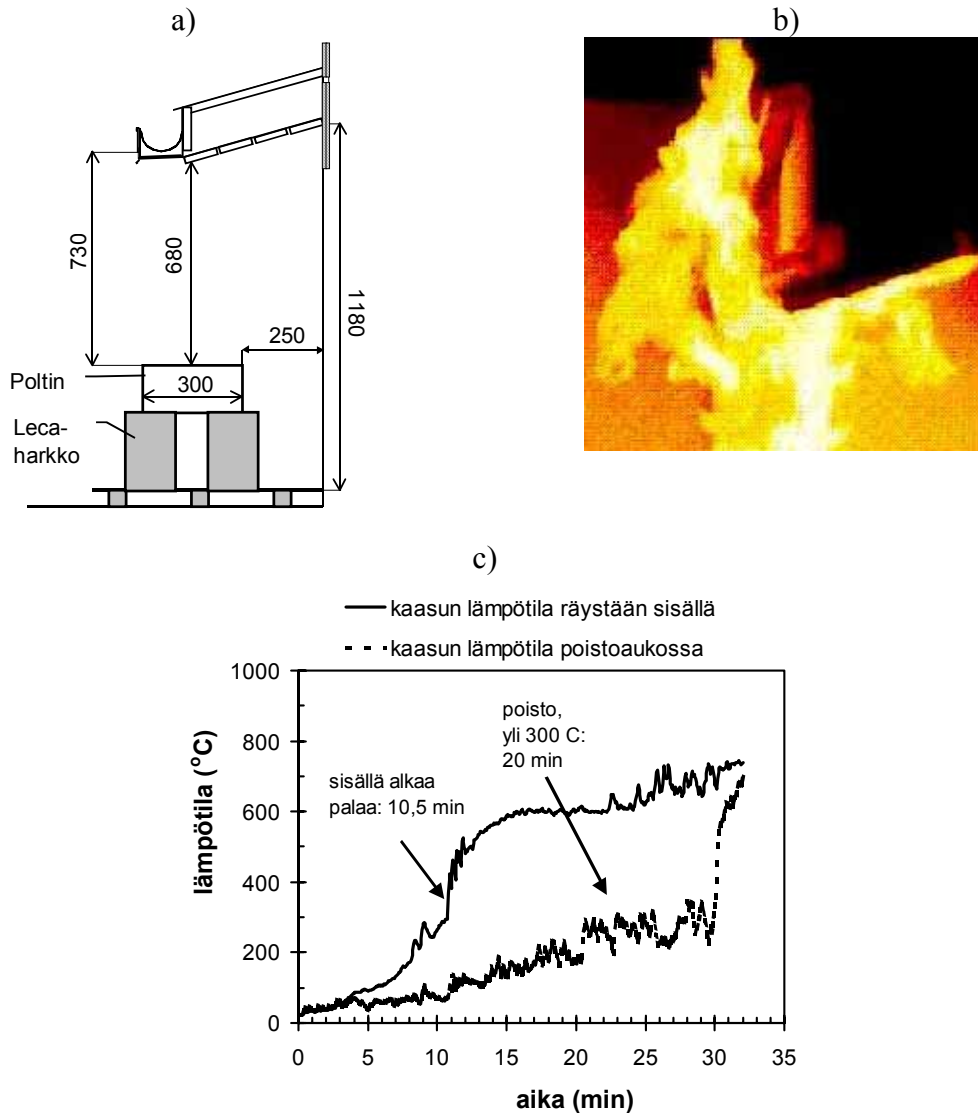
Kuva 12. a) Paloa hidastavan räystään toiminnan koejärjestely ja b) esimerkki palorasituksesta (räystääseen kohdistunut lämpötila oli 600–800 °C). c) Kokeen aikana mitattuja lämpötiloja.

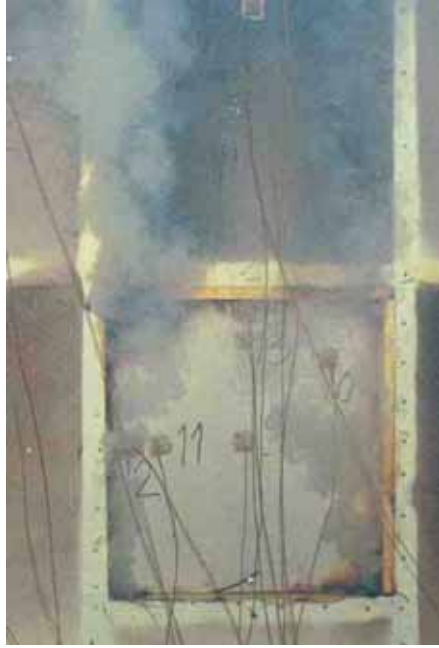
Kuva 18. Luukun toiminta.

Saranoitu luukku ei sulje aukkoa hermeettisesti, vaan luukun ja sen sulkeman aukon reunojen väliin jää pakostikin pieniä välyksiä, joista palon aikana vuotaa kaasuja (kuva 18). Nämä kaasut ovat kuitenkin niin kylmiä, että luukku läpäisi tiiviyskriteerit (samoin kuin eristävyyskriteerit) koko kokeen ajan. Vuotava kaasuseos eivät syty itsestään ilman ulkopuolista sytytyslähdettä, mutta se kuitenkin sisältävät palamiskykyisiä kaasuja, jotka voivat syttyä sytytyslähteen, esim. kipinä tai pistol liekki vaikutuksesta. Kaasujen vuotoa voidaan vähentää vastakappaleen avulla, jota vasten luukku pääsee painumaan (vrt. kuva 18: vasen puoli, jossa ei ole vastakappaletta, vuotaa enemmän kuin oikea puoli, jossa on vastakappaleena puurima). Luukun yläreunassa oli puisen vastakappaleen lisäksi paisuva laminaatti: kokeen aikana kaasujen vuotaminen näytti olevan vähäisintä tällä luukun reunan osalla.

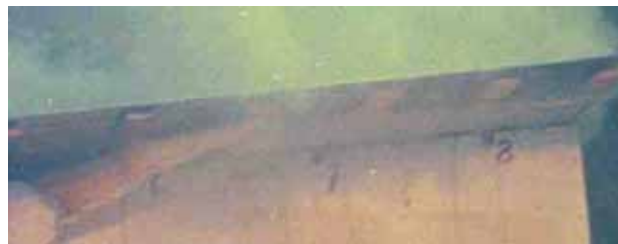
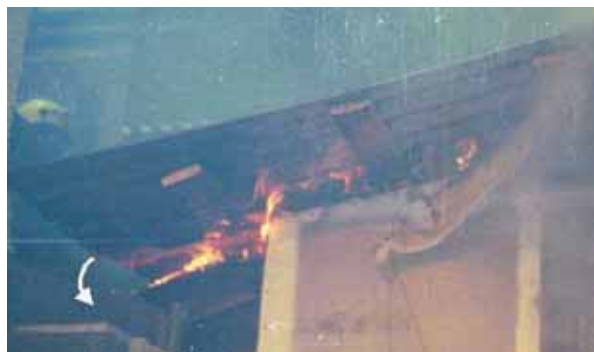
Kuva 19. a) Osastoivan seinän vesikateliittymän toiminta. b) Liekkien leviäminen räystäään katkorakenteen pettäessä kokeen jatkuttua noin 16 minuuttia.

Myös villalla tukittu osastoivan seinän ja vesikatteen liittymä vuoti kaasuja koko kokeen ajan (kuva 19a). Samoin kuin luukusta vuotaneet kaasut, myös nämä kaasut olivat niin kylmiä, että liittymä läpäisi pumpulitukoilla tehdyt tiiviystestit.

Osastoinnin pitävyyden kannalta pahimmaksi ongelmaksi osoittautui räystäään sulkeminen (kuva 19b). Kokeessa tuli selvästi ilmi, että palorasitus räystäällä ei ole itse palotilan olosuhteita vähäisempää, vaan voi olla jopa ankarampi, koska palaminen räystäällä voi olla voimakasta palotilasta kulkeutuvien palamattomien kaasujen kohdatessa happirikkaan ulkoilman. Kokeessa käytetty rakenne ei toiminut riittävän pitkään lähinnä siksi, että se oli kiinnitetty liian heikosti. Lisäksi harvalaudoituksen sulkeva levytys petti. Käyttäen riittävän lujaa kiinnitystä ja kaksinkertaista levytystä rakenne kestäisi selvästi paremmin. Jos osastoiva seinä on kattoristikon kohdalla, ristikon paarre tarjoaa luonnollisen sulun räystäään ontelolle. Tällaisessa tapauksessa edellä mainitut kiinnitysongelmat eivät tuota ongelmia. Tässä tapauksessa paloteknisesti kelpoinen ja asennuksen kannalta luonteva ratkaisu on ulottaa harvalautojen sulkeminen koko kattoristikoiden väliselle matkalla osastoivan seinän molemmin puolin.

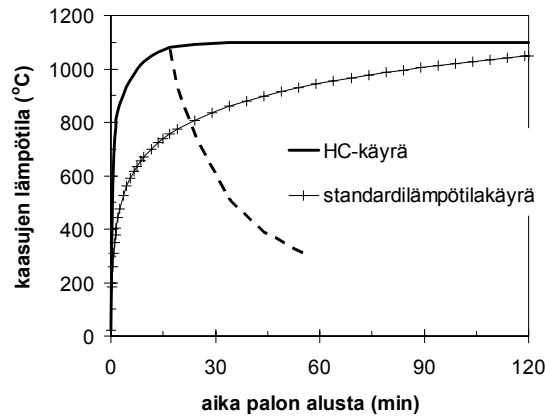
Kuva 33. Standardipalokäyrän ja HC-käyrän vertaaminen ontelotilojen rakenteiden palonkeston testaamisen kannalta. Yhtenäinen käyrä kuvaa HC-palokäyrää. Katkoviivalla merkitty käyrä seuraa HC-käyrää siihen asti, kunnes palokuorma loppuu ja palo alkaa hiipua. Palon hiipuminen esitetty vain kuvan havainnollistamiseksi, sen alkamishetki ja hiipumisnopeus on valittu mielivaltaisesti. Merkeillä korostettu käyrä on standardilämpötilakäyrä.

Ontelopalon nopeasti korkeaksi kehittyvällä kuumuudella on mahdollisesti merkitystä ontelotiloihin asennettavien läpivientien palokatkojen testaamisen suhteen, koska ontelopalon palorasitus voi olla merkittävästi standardipalo-olosuhteita ankarampi (ks. kuva 33). Siihen asti, kunnes palokuorma loppuu, ontelopalo, jonka palorasitusta hiilivetykäyrä varsin hyvin kuvaa, on oleellisesti kuumempi kuin standardipalo-olosuhteet. HC-käyrää noudattavassa palossa nopea lämpötilan nousu aiheuttaa rakenteisiin selvästi standardipalo-olosuhteita voimakkaampia lämpötilaerojen aikaansaamia termomekaanisia rasituksia. Tämä voi aiheuttaa rakenteiden tiiviiden pettämisen jo varsin varhaisessa vaiheessa (Joyeux 2002).

standardipalokokeessa rakenteeseen siirtyvä lämpöenergia voi olla suurempi kuin lyhyempään kestävässä ontelopalossa (kuva 33 pyrkii havainnollistamaan tätä). Tällä on merkitystä erityisesti eristävyiden testaamiseen suhteen: mitä enemmän lämpöenergiaa rakenteeseen tietyssä asennuksessa siirtyy, sitä enemmän sen lämpötila nousee. Siksi ontelopalon keston aikana standardipaloa suuremmaksi nouseva kuumuus ei välttämättä ole eristävyiden suhteen yhtä kriittinen kuin tiiviiden suhteen.

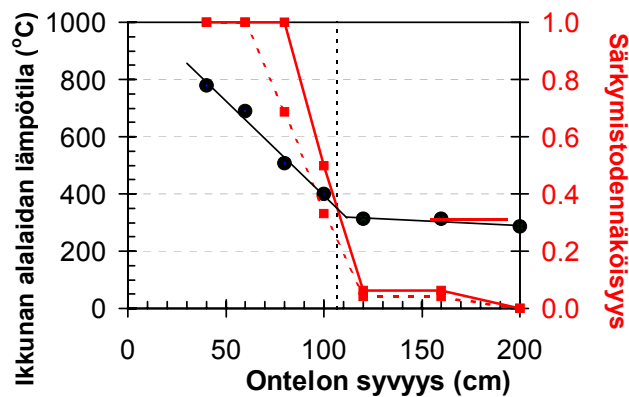
Kuva 36. Laskennallisella paloturvallisuusanalyysillä saatu tulos: tiettyä vähimmäisarvoa suuremmilla ontelon syvyyksillä yläpuoleisen ikkunan lämpörasitus ei ole oleellisesti suurempi kuin ilman onteloa, mutta tätä pienemmillä ontelon syvyyksillä lämpörasitus lisääntyy ja erityisesti siitä johtuva lasin rikkoutumisen todennäköisyys kasvaa voimakkaasti.

Mallinnustutkimus huonepalon palon leviämisestä kaksoislasijulkisivun ontelossa toi esille myös osastointia kevyemmän tavan pienentää palon leviämiskäyttöä (kuva 36). Se perustuu ontelon mitoittamiseen siten, että sisemmän ja ulomman lasin välinen etäisyys jätetään huonepalosta ulostyöntyvien liekkien luonnollista paksuutta suuremmaksi. Käytännössä tämä minimietäisyys on $\frac{2}{3} \times$ ikkunan korkeus, joka tyypillisesti vastaa runsaan metrin etäisyyttä.

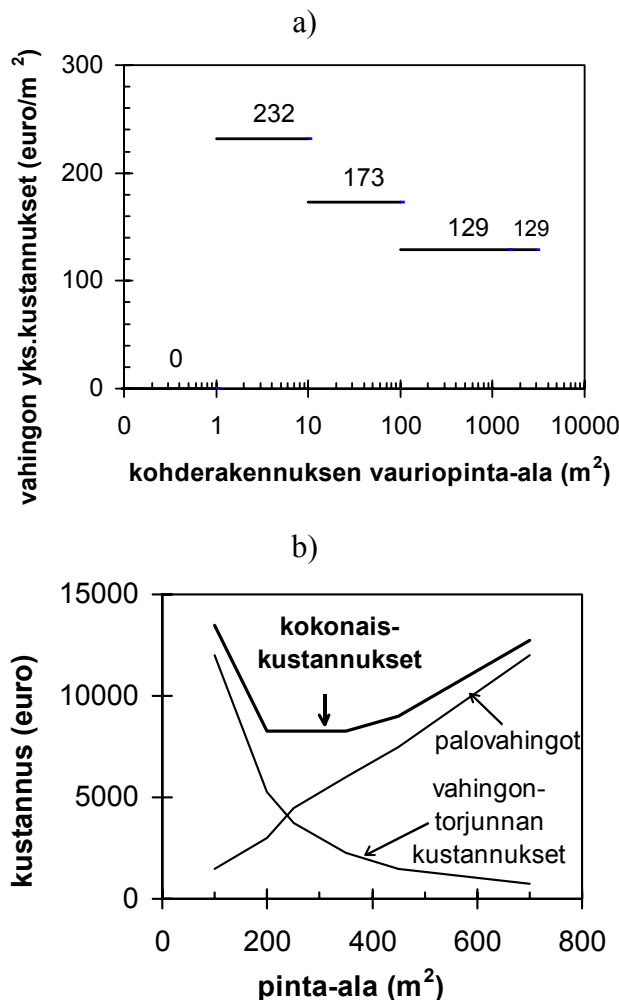
Kuva 38. a) Kattopalon aiheuttamien suorien omaisuusvahinkojen riippuvuus vaurion pinta-alasta tarkastelulle kattorakenteelle. b) EI 30-rakenteilla tehtyyn katon osiin jakamiseen suojauskustannuksien riippuvuus osiin jakamisen pinta-alasta.

kuorman takia; katteena on peltikatto (kuva 37). Kyseiselle katolle palossa koituvien vahinkojen suorat kustannukset esitetään kuvassa 38a. Kun nämä vahinkoarviot yhdistetään tilastotietoihin ja palosimuloinnin antamiin tuloksiin, osoittautuu, että taloudellisessa mielessä optimaalinen osiin jakamisen koko tarkastelussa teollisuushallissa on noin 200–400 neliometriä (kuva 38b).

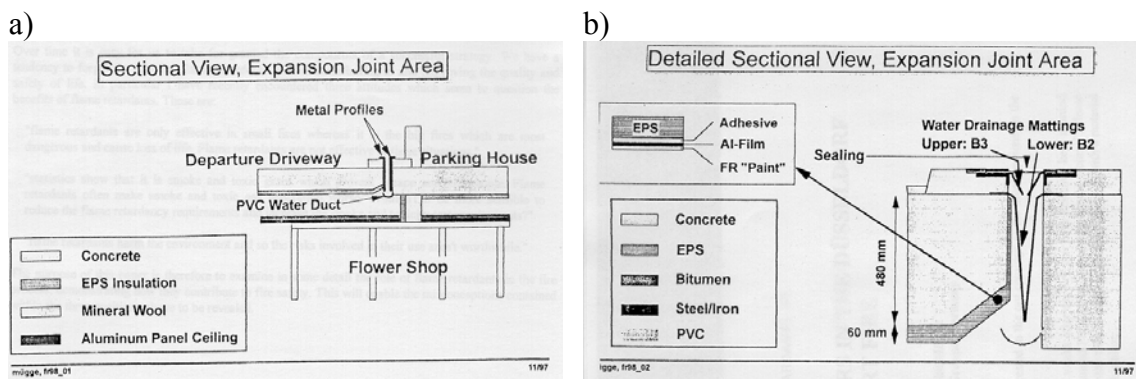
Kuva A6. a) Syttymiskohta ja siihen liittyvät materiaalit ja b) yksityiskohtaisempi kuva syttymiskohdasta. (Wolf 1996)

Paloa levittäneen ontelotilan korkeus oli noin 500 mm. Sen katossa oli EPS-eriste ja sen lattiana oli alumiinipaneelikatto (ks. kuva A6).
