Antti Seise, Mikko Poutanen & Veli-Pekka Kallberg

Hidastetöyssyjen vaikutus ajonopeuksiin sorateiden vartioimattomissa tasoristeyksissä

Antti Seise, Mikko Poutanen & Veli-Pekka Kallberg. Hidastetöyssyjen vaikutus ajonopeuksiin sora-
teiden vartioimattomissa tasoristeyksissä [The effect of speed bumps on driving speeds at road-
railway level crossings]. Espoo 2009. VTT Tiedotteita – Research Notes 2520. 51 s. + liitt. 35 s.

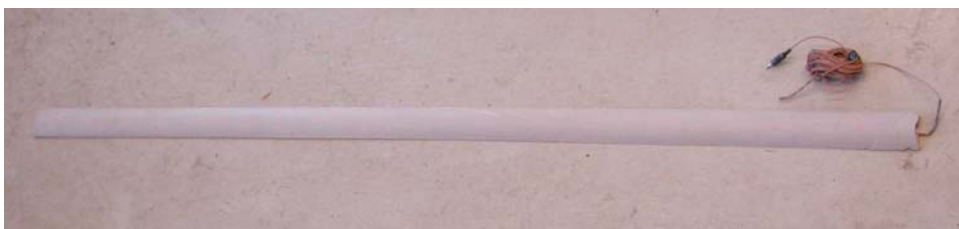
Kuva 3. Polyuretaanin valettu EMFi-liuska.

Ajonopeuksien mittauksessa käytettiin hyväksi EMFi-liuskoja, jotka ovat kevyitä, nauhamaisia mittasensoreita. Ne koostuvat joustavasta Emfit-filmistä, jolla on erittäin suuri elektromekaaninen herkkyys. Filmi on materiaaliltaan polyolefiiniä, ja se on valmistettu jatkuvassa kaksiakselisessa suuntausprosessissa, jossa filmiä venytetään kahteen kohtisuoraan suuntaan (kuitusuuntaan ja poikittaisuuntaan). Emfit-filmin rakenne koostuu litteistä ilma-onteloista, jotka on erotettu toisistaan ohuilla polyolefiinikerroksilla. Normaalisti Emfit-filmi on 65–70 µm paksu. (Emfit Ltd 2008.) Käytetyt EMFi-liuskat olivat 19 mm leveitä ja 150 cm pitkiä, jotta halutun lähestymissuunnan kaikki ajoneuvot saatiin varmuudella havaittua.

Ajoneuvon ylittäessä tiehen upotetun EMFi-liuskan renkaasta kohdistuu liuskaan pystysuora voima, jonka seurauksena liuska puristuu ja sen paksuus muuttuu. Tämä saa aikaan signaalin, joka erillisten vahvistimien vahvistamana siirretään tiedonkeruuyksikköön. Sen kovalevyllä tallentuu signaalin havaintoaika millisekunnin tarkkuudella, jolloin kahden peräkkäisen liuskan etäisyydestä ja niistä saatujen signaalien aikaerosta pystytään laskemaan nopeus. Mittalaitteiston tarkkuus on noin ± 2 %, joka muodostuu yhden liuskaparin etäisyyden sekä signaalin ajanhetken mittavirheestä.

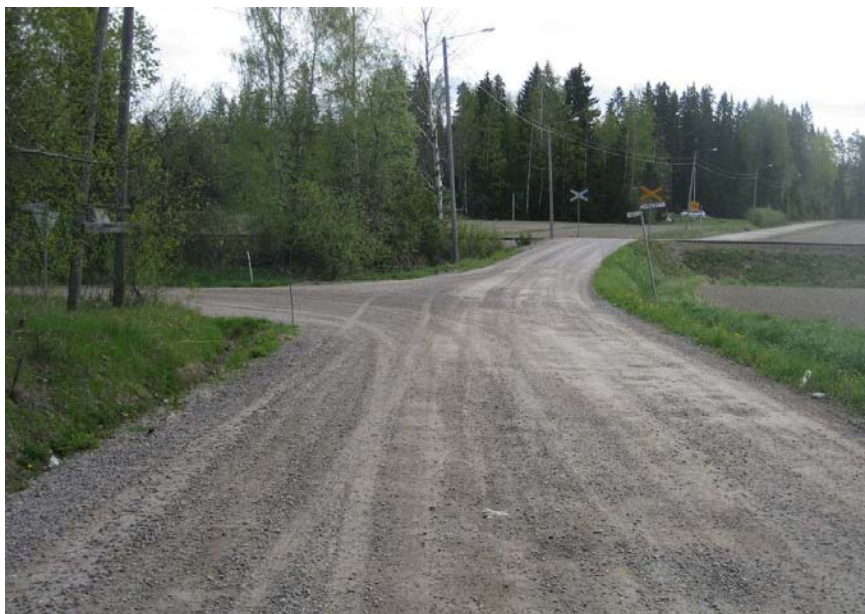
Kuva 5. Ämmälän tasoristeyksessä mittauspaikkojen 1 ja 2 välillä oleva liittymä.

Saavuttaessa Ämmälä I:n tasoristeykseen lähestymissuunnasta 1 tiessä oli liittymä mittauspisteen 1 jälkeen, hieman ennen mittauspistettä 2 (kuva 5). Liittymästä tulleita ajoneuvoja ei otettu huomioon tasoristeyksen tuloksia käsiteltäessä.

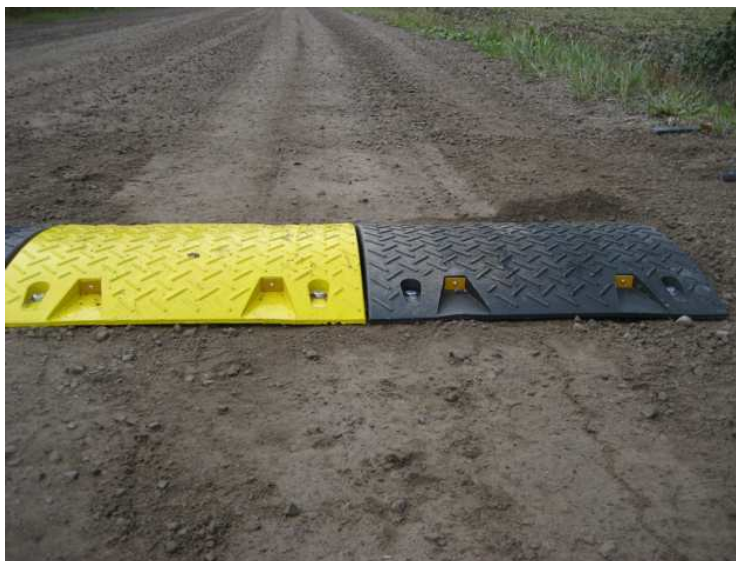
Kuva 7. Kuminen hidastetöyssy (kaksi elementtiä).

Tutkimuksen hidastetöyssyinä käytettiin kumisia, 60 mm korkeita töyssyjä, jotka on tarkoitettu hiljentämään nopeus noin 20 km/h:iin. Hidastetöyssyt ovat 50 cm:n pituisia elementtejä, joita voi tien leveyden mukaan yhdistellä niin leveäksi hidasteeksi kuin on tarpeen. Ne on valmistettu uusiomuovi-kumiseoksesta, ja materiaali kestää hyvin sekä kulutusta että pakkasta (ELPAC Oy 2008). Valmiit töyssyt ovat väritykseltään keltamustia, ja niissä on molemmin puolin runkoon upotetut heijastimet (kuva 7).

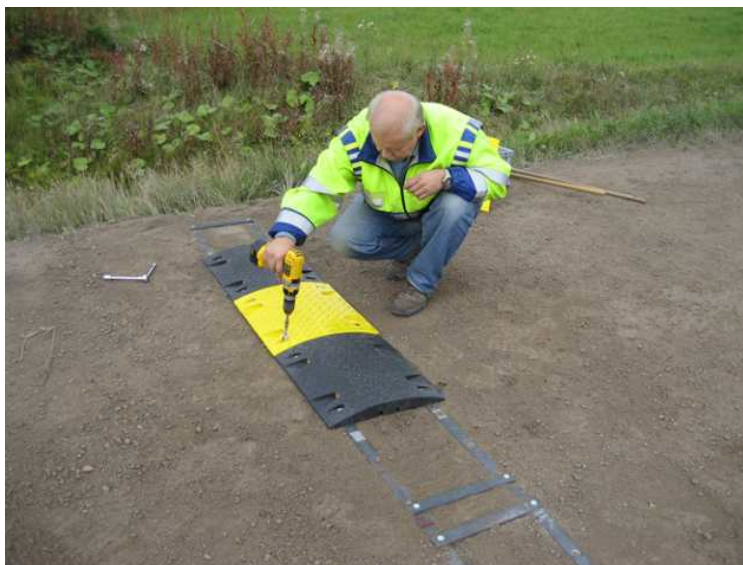
Kuva 8. Kuva töyssyjen asentamisesta.

Hidastetöyssyt asennettiin tielle niin, että muutaman millin paksuisesta latta-
raudasta tehtiin ensin töyssyn kokoinen kehikko, johon porattiin pulteille reiät.
Reikiin laitettiin kierteet pulttien kiinnittämiseksi. Harjateräksestä tehtiin noin
30 cm pitkiä ”nauloja” hitsaamalla toiseen päähän aluslevy ”naulankannaksi” ja
kehikko kiinnitettiin näitä nauloja käyttäen tiehen kiinni. Koska soratie oli pai-
nunut erittäin tiiviiksi, porattiin jokaiselle naulalle ensiksi noin 20 cm syvät reiät
naulaamisen helpottamiseksi. Kehikkoja oli kaksi jokaista hidastetöyssyä koh-
den, jolloin tien keskikohdan kaarevuus ei aiheuttanut ongelmia. Lisäksi tiehen
koverrettiin matalat urat, jotta kehikko saatiin asetettua mahdollisimman tasai-
selle alustalle. Kun kehikot olivat tukevasti tiessä kiinni, töyssyelementit pultat-
tiin niihin kiinni (kuva 8).

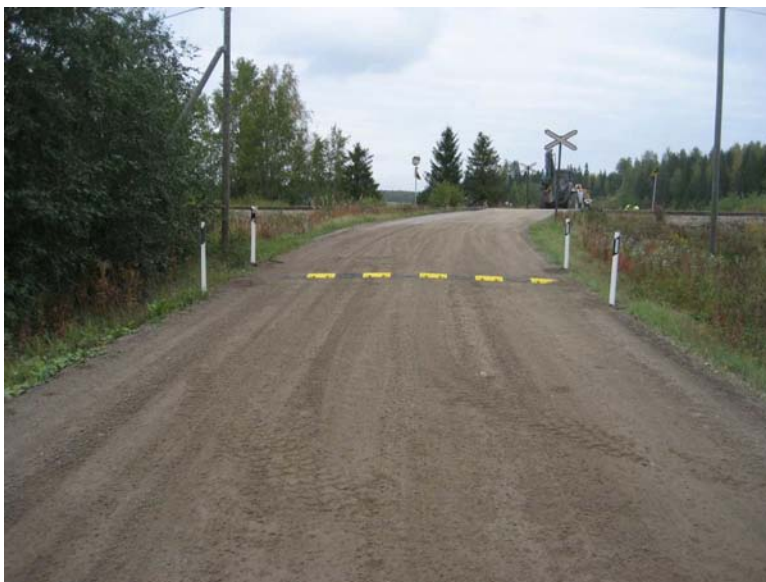
Kuva 10. Paikoillaan oleva hidastetöyssy Riihiojan tasoristeyksessä.

Töyssyistä varoittavat liikennemerkit asennettiin noin sata metriä ennen tasoristeystä (kuva 9). Lisäksi töyssyn kohdalle tien molemmin puolin asennettiin heijastinpaalut. Kuvassa 10 näkyy valmiiksi asennettu hidastetöyssy Riihiojan tasoristeyksessä.

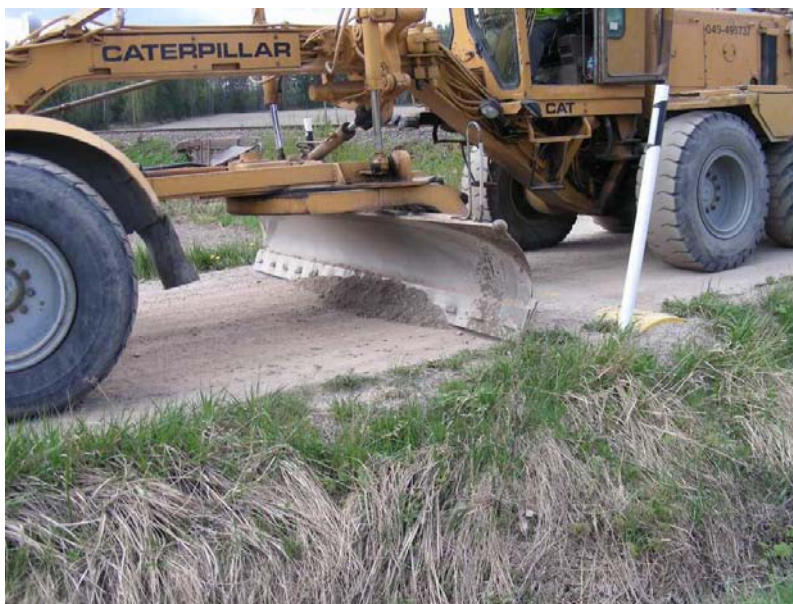
Kuva 11. Hidastetöyssyn lanaaminen uudelleen esiin Ämmälä I:n tasoristeyksessä 20.5.2009.

Kuudennen, viimeisen tarkastuskäynnin aikana 20.5.2009 töyssyt kaivettiin esiin tienpinnasta. Kuvassa 26 on hidastetöyssi ennen esille ottamista ja kuvassa 27 sen jälkeen. Työ tehtiin tiekarhulla (kuva 11) ja viimeisteltiin käsityönä lapiolla ja harjalla. Liitteessä F on lisää valokuvia tehdyistä tarkastuskäynneistä.

Kun hidastetöyssyt otettiin 20.5.2009 uudelleen esiin (kuva 11), tehtiin kiihtyvyyssmittaukset uudelleen. Kuvassa 29 näkyy näistä mittauksista esimerkki, joka on tehty samasta suunnasta kuin kuvan 28 mittaus. Hidastetöyssyjen aiheuttama kiihtyvyys ajoneuvoon on selvästi havaittavissa.

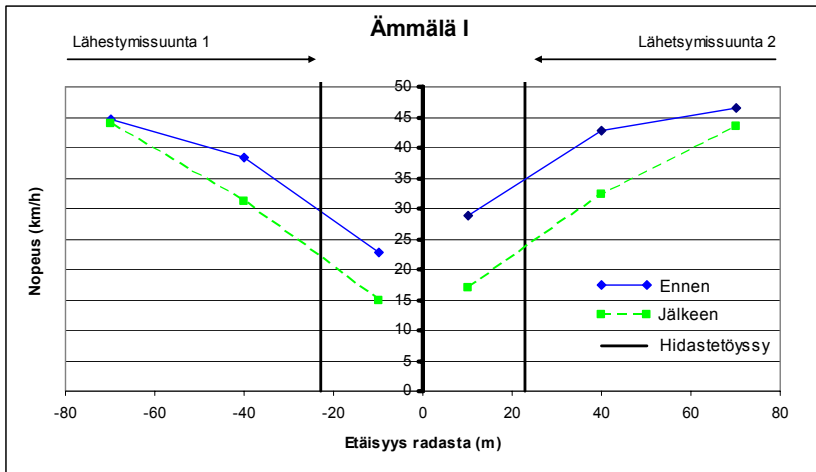
Kuva 12. Keskinopeudet rataa lähestyttäessä ennen ja jälkeen hidastetöyssyjen asentamista Ämmälä I:n tasoristeyksessä.

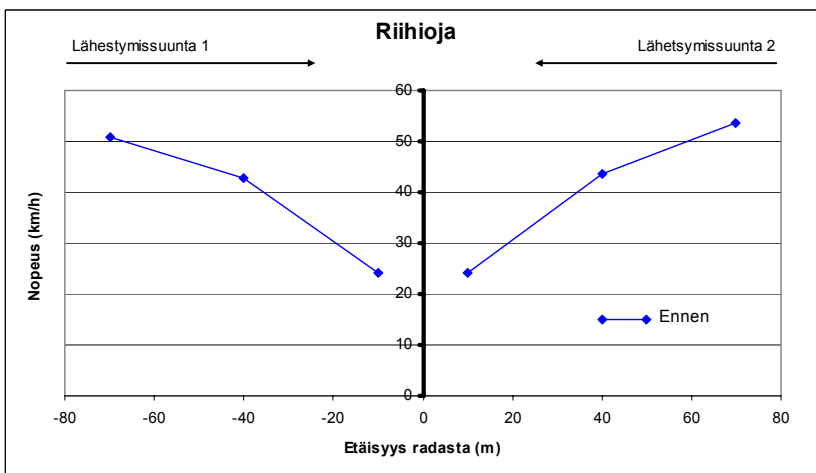
Kuva 13. Keskinopeudet rataa lähestyttäessä Riihiojan tasoristeyksessä (ei hidastetöyssyjä).

Myös Riihiojan tasoristeyksessä ennen-jaksolla suurin osa nopeuden pienentämisestä tapahtui toisen mittauspisteen jälkeen. Keskinopeudet lähimpänä rataa olevissa mittauspisteissä olivat samaa suuruusluokkaa kuin Ämmälän tasoristeyksessä ennen-jaksolla. (kuva 13). Jälkeen-mittauksia ei Riihiojan tasoristeyksessä voitu tehdä (luku 2.1).

Riihiojan tasoristeyksessä on mitattu alhaisemmat suurimmat nopeudet (kuva 15) radan läheisyydessä kuin Ämmälä I:n tasoristeyksessä. Samoin kuvan 13 mukaan näyttää siltä, että ajosuunnalla ei ole paljoakaan vaikutusta ajokäyttäytymiseen Riihiojan tasoristeyksessä, kun sitä vastoin Ämmälä I:n tasoristeyksessä ajokäyttäytyminen on erilaista eri lähestymissuunnista.

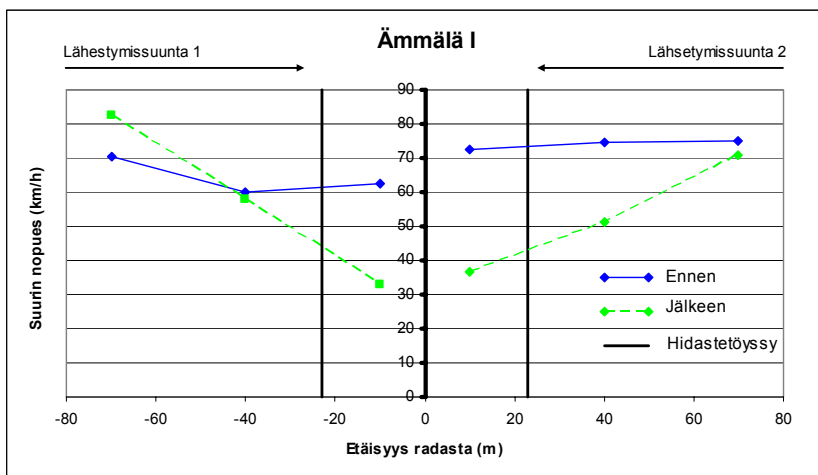
Kuva 14. Suurimmat nopeudet rataa lähestyttäessä Ämmälä I:n tasoristeyksessä.

Ennen hidastetöyssyjen asentamista Ämmälä I:n tasoristeyksessä suurimmat nopeudet olivat eri mittauspisteissä 60–75 km/h. Töyssyt pienensivät suurimpia nopeuksia selvästi lähimpänä rataa olevissa mittauspajoissa ja lähestymissuunnassa 2 myös kauempana radasta (kuva 14).

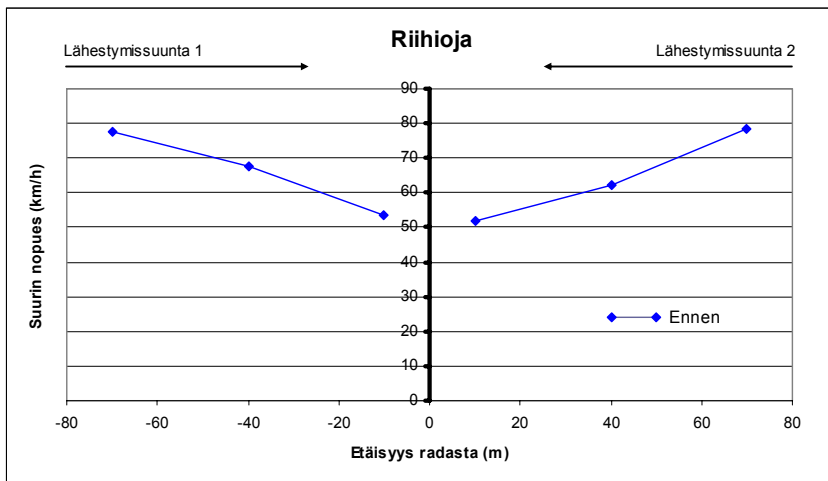
Kuva 15. Suurimmat nopeudet rataa lähestyttäessä Riihiojan tasoristeyksessä (ei hidastetöyssyjä).

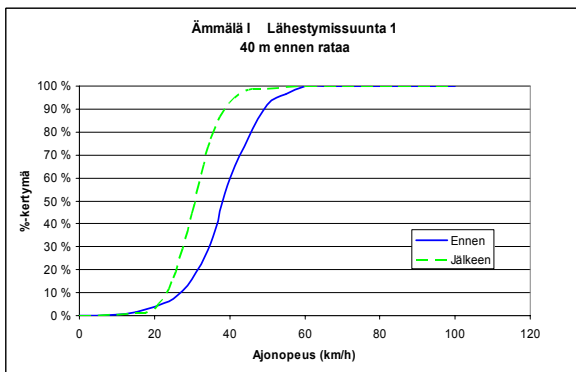
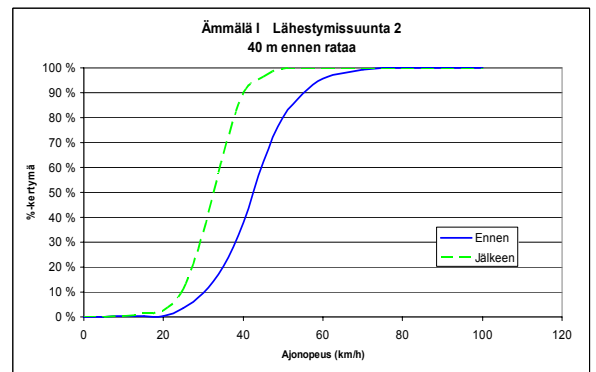
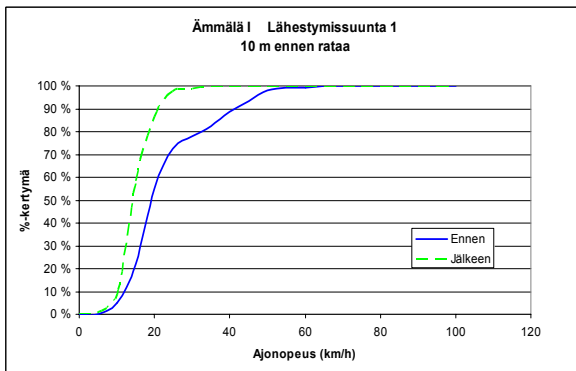
Kuva 16. Ajonopeuksien summakäyrät Ämmälä I:n tasoristeyksessä.

Ämmälä I:n nopeushavaintojen summakäyristä (kuva 16) näkyy selvästi, että lähinnä rataa olevissa mittauspisteissä kuljettajien käyttämien ajonopeuksien erot ovat hidastetöyssyjen asentamisen jälkeen selvästi pienentyneet (jälkeenmittausten käyrät ovat pystympiä kuin ennen-mittausten). Liitteessä D on esitetty mittausten nopeusjakaumat tarkemmin.

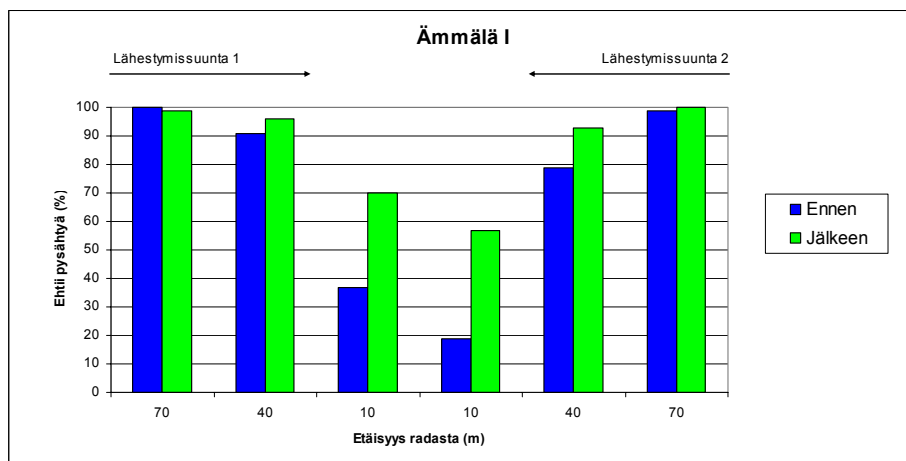
Kuva 18. Ennen rataa tarvittaessa pysähtymään ehtivien osuudet Ämmälä I:n tasoristeyksessä.

Turvamarginaalitarkastelu tehtiin kaavan 2 ja kuvan 6 mukaisesti. Siinä tarkasteltiin, kuinka moni ajoneuvo olisi tarvittaessa pystynyt pysähtymään ennen ATU:n ulkoreunaa. Tulokset on esitetty kuvissa 18 ja 19 sekä lähemmin liitteessä E.

Ennen hidastetöyssyjen asentamista sekä Ämmälän I:n että Riihiojan tasoristeyksessä noin 20–35 % autoilijoista olisi pystynyt tarvittaessa pysähtymään lähimpien mittauspisteiden (10 m radasta) kohdalla. Sen sijaan 40 metrin etäisyydeltä noin 80–90 % autoilijoista ja 70 metrin etäisyydeltä kaikki autoilijat olisivat tarvittaessa kyenneet pysähtymään ennen rataa.

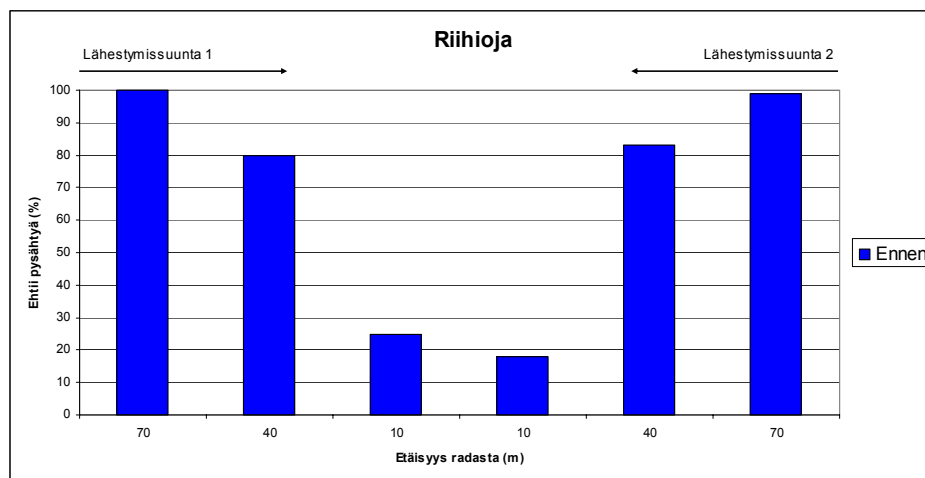
Kuva 19. Ennen rataa tarvittaessa pysähtymään ehtivien osuudet Riihiojan tasoristeyksessä.

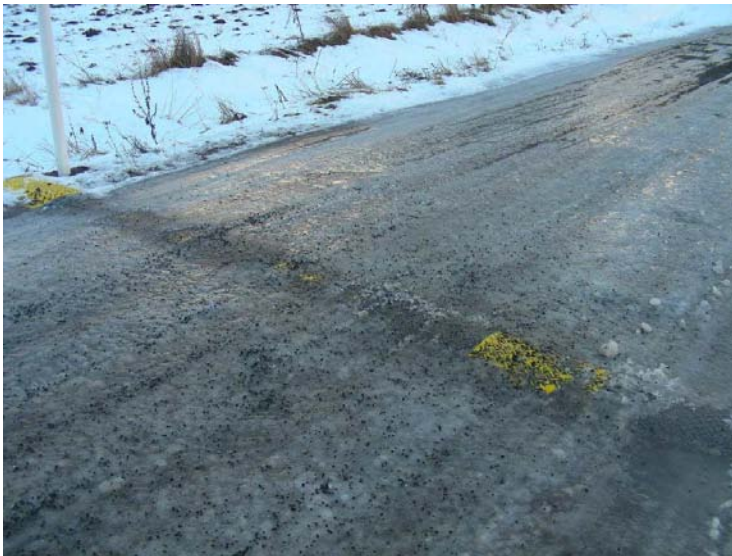
Kuva 20. Ämmälä I:n hidastetöyssy kuvattuna 28.11.2008.

Ensimmäistä tarkastuskäyntiä 28.11.2008 edelsivät talven ensimmäiset lumisaateet. Töyssy oli lähes kokonaan loskapolanteen sisällä, eikä töyssy enää toiminut tarkoitetulla tavalla (kuva 20).

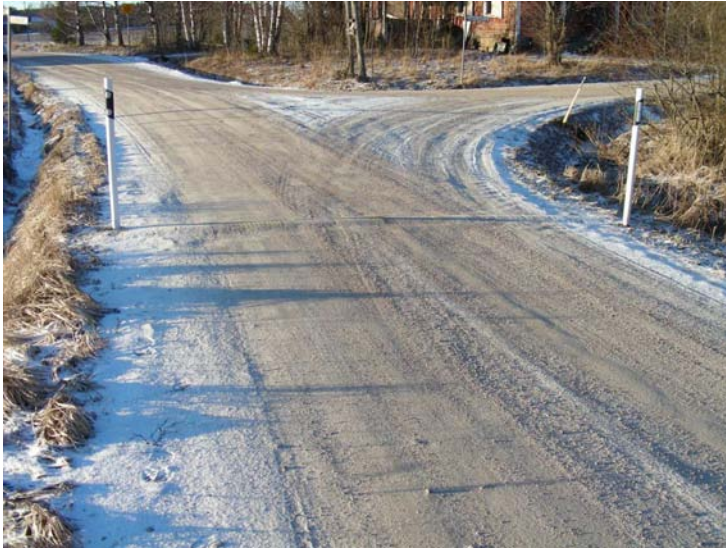
Kuva 21. Ämmälä I:n hidastetöyssi kuvattuna 16.1.2009.

Toisella tarkastuskäynnillä 16.1.2009 hidastetöyssy erottui jäisestä hiekkatien pinnasta. Lunta ei ollut, mutta vaikutus ajoneuvoihin tuskin oli toivotun suurinen (kuva 21).

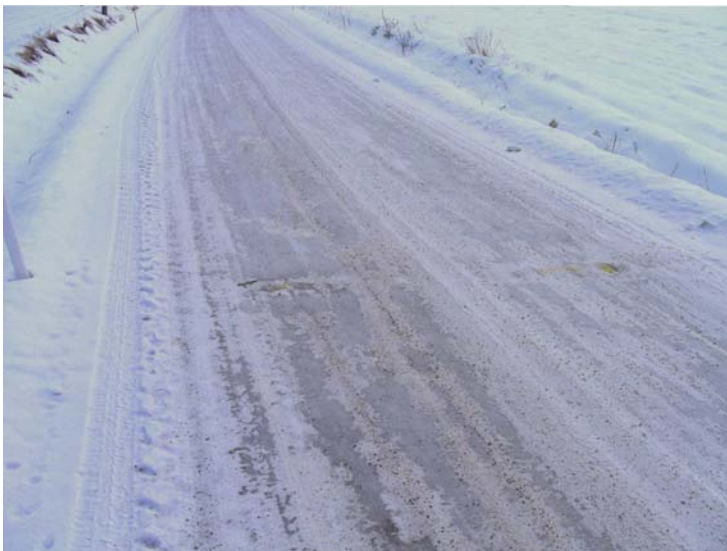
Kuva 22. Ämmälä I:n hidastetöyssi kuvattuna 16.2.2009.

Kolmannella tarkastuskäynnillä 16.2.2009 hidastetöyssi oli lähes kokonaan näkymättömissä lumi- ja jääpolanteen sisällä (kuva 22).

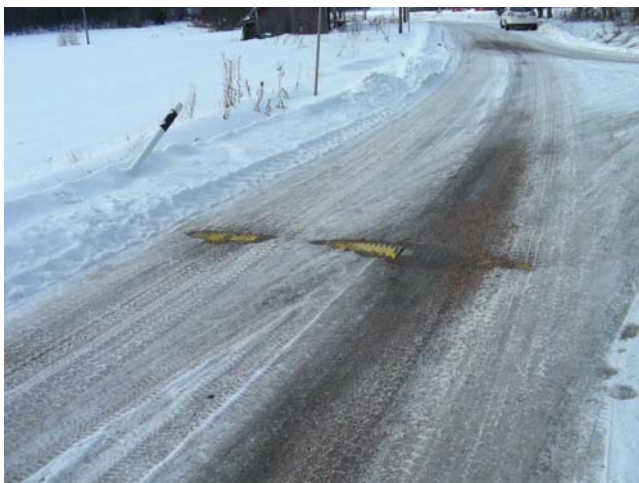
Kuva 23. Ämmälä I:n hidastetöyssy kuvattuna 16.3.2009.

Neljännellä tarkastuskäynnillä 16.3.2009 tien pinta oli jo alkanut sulaa ja töyssy alkanut tulla esille polanteesta (kuva 23).

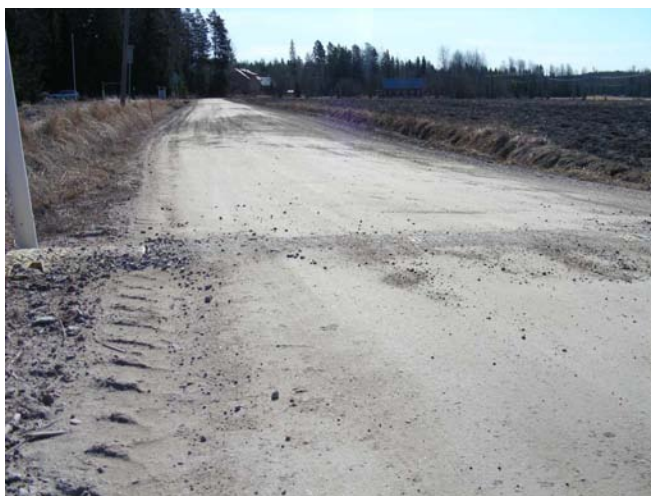
Kuva 24. Ämmälä I:n lähestymissuunnan 2 hidastetöyssy kuvattuna 24.4.2009.

Viidennellä tarkastuskäynnillä 24.4.2009 lähestymissuunnan 2 hidastetöyssy oli lähes kokonaan tienpinnan kanssa tasossa, eikä se juurikaan tuntunut yli ajettaessa (kuva 24). Lähestymissuunnan 1 töyssy oli selvästi enemmän esillä tienpinnasta, ja sen vaikutus ajoneuvoihin oli selvempi. Töyssyn jälkeen välittömästi sen viereen oli muodostunut kuoppa (kuva 25).

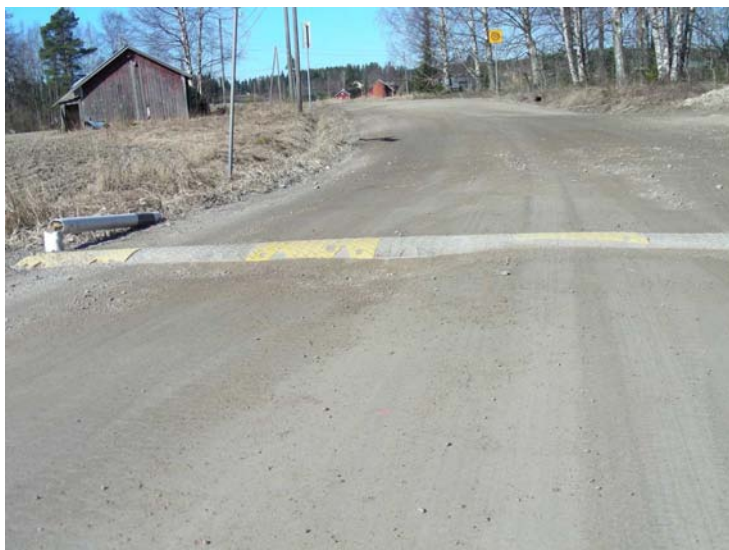
Kuva 25. Ämmälä I:n lähestymissuunnan 1 hidastetöyssi kuvattuna 24.4.2009.

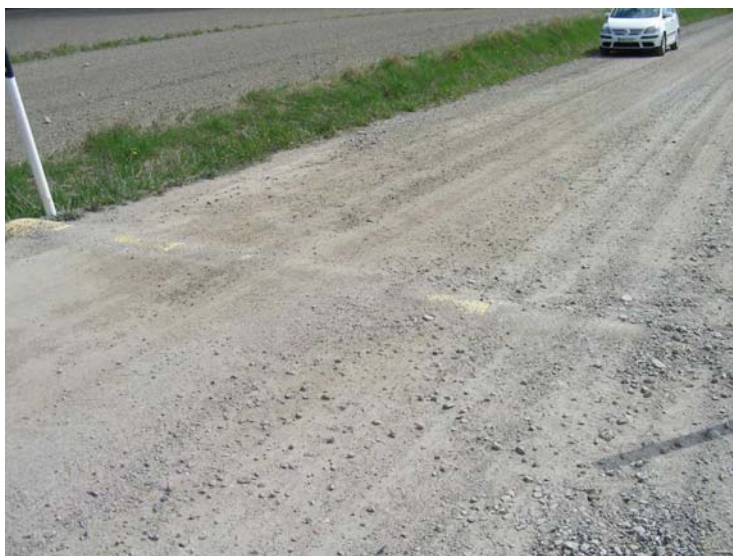
Kuva 26. Ämmälä I:n hidastetöyssi ennen esille ottamista kuvattuna 20.5.2009.

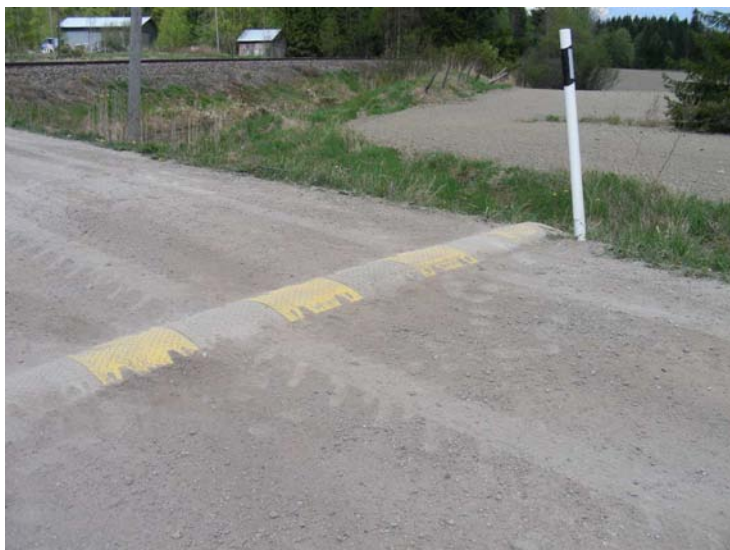
Kuva 27. Ämmälä I:n hidastetöyssy esiin ottamisen jälkeen kuvattuna 20.5.2009.

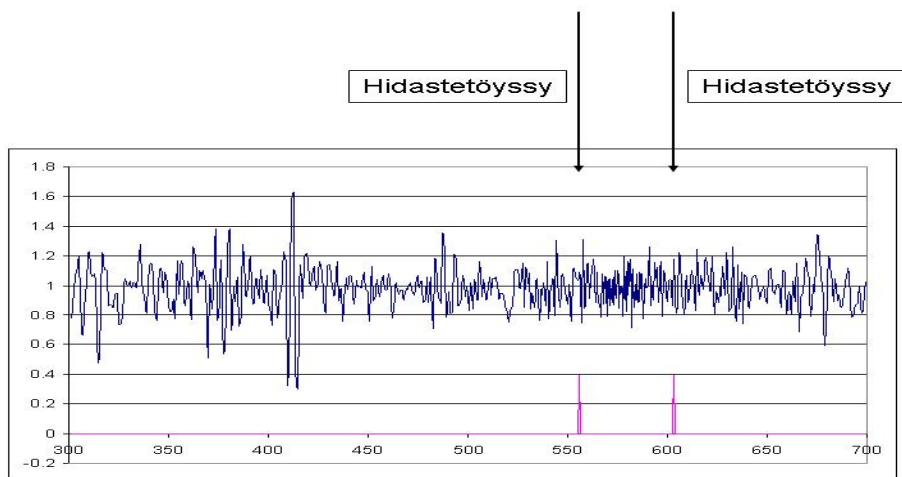
Kuva 28. Kiihtyvyyssmittaus Ämmälä I:n tasoristeyksessä 16.2.2009. Lähestymissuunta 1.

Tehdyt kiihtyvyyssmittaukset osoittivat, että talven aikana Ämmälä I:n tasoristeykseen asennetut hidastetöyssyt olivat niin sisällä lumi- ja jääpolanteessa, että niitä ei juuri pystynyt erottamaan tien muusta epätasaisuudesta. Kun töyssyt oli otettu esiin, niiden aiheuttama kiihtyvyyss oli selvästi todettavissa mittausajoneuvossa.

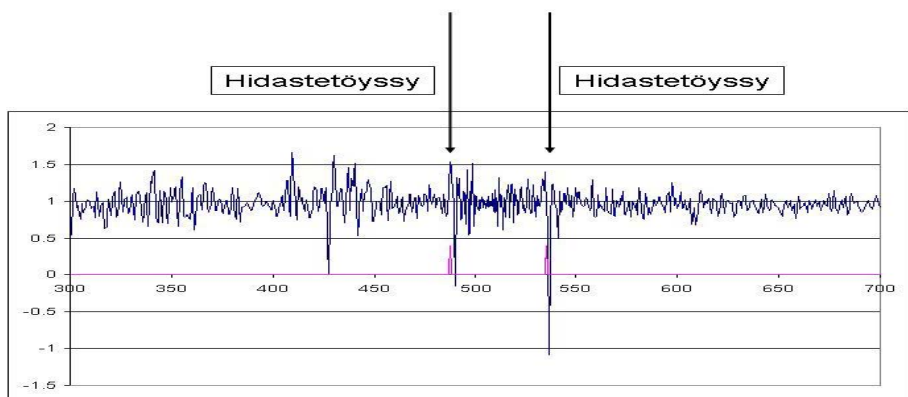
Kuva 29. Kiihtyvyyssmittaus Ämmälä I:n tasoristeyksessä 20.5.2009. Lähestymissuunta 1.

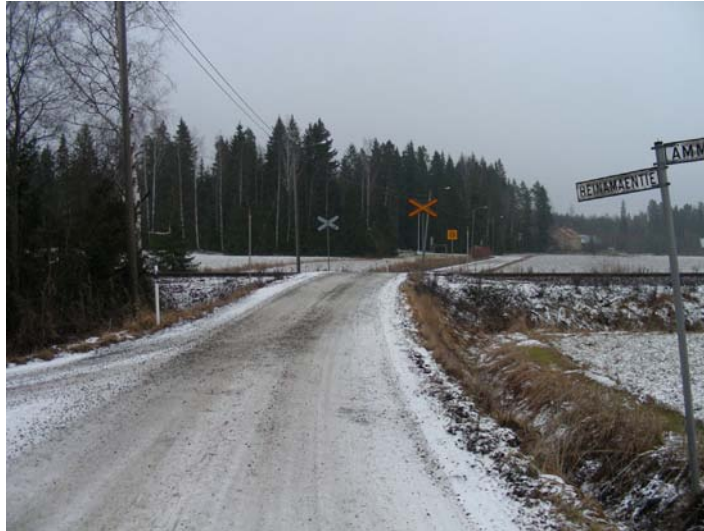
Ämmälä I, Lähestymissuunta 1, 40 m.

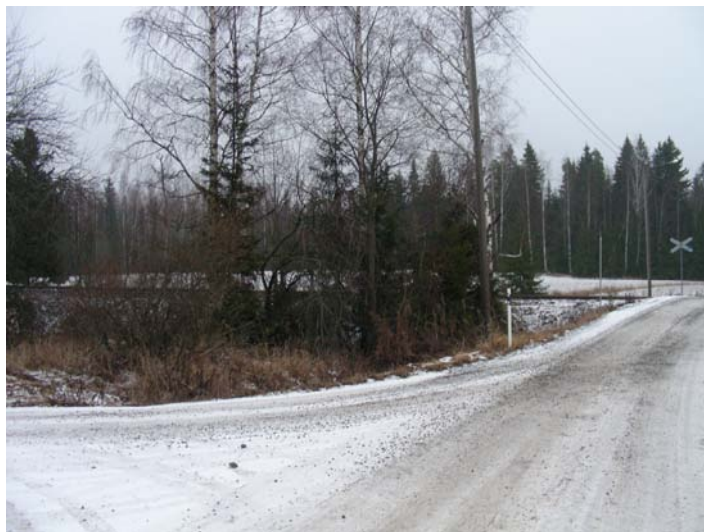
Ämmälä I, Lähestymissuunta 1, 40 m näkemä vasemmalle.

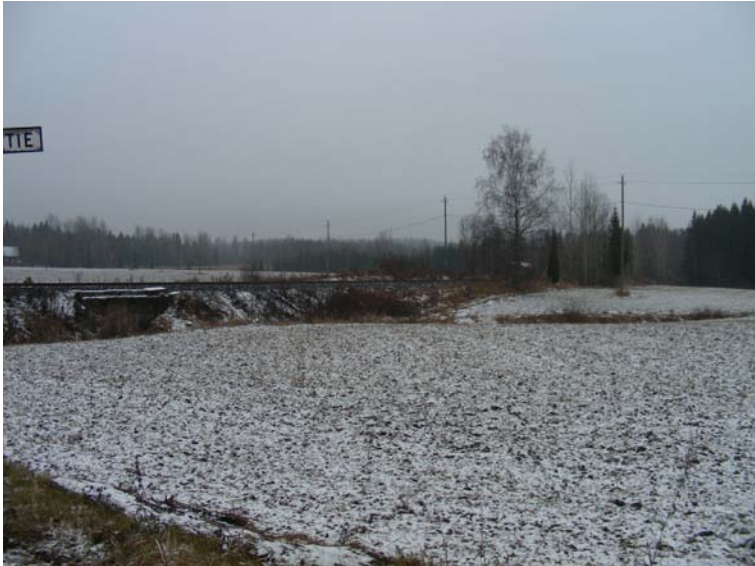
Ämmälä I, Lähestymissuunta 1, 40 m näkemä oikealle.

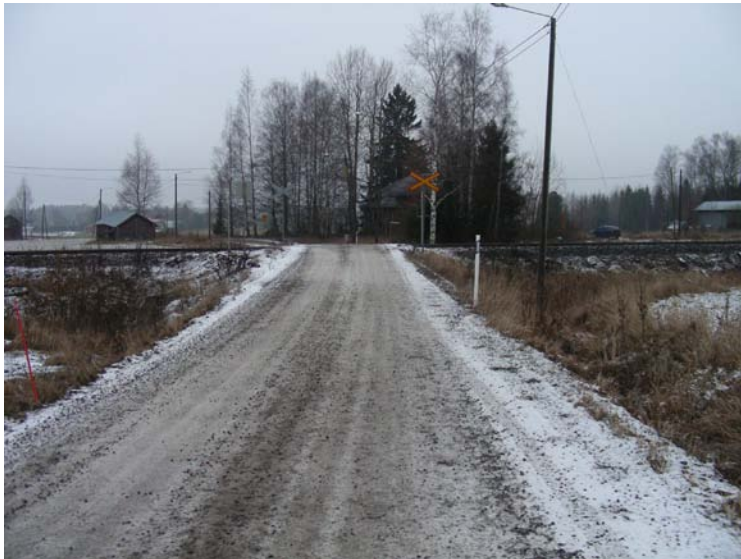
Ämmälä I, Lähestymissuunta 2, 40 m.

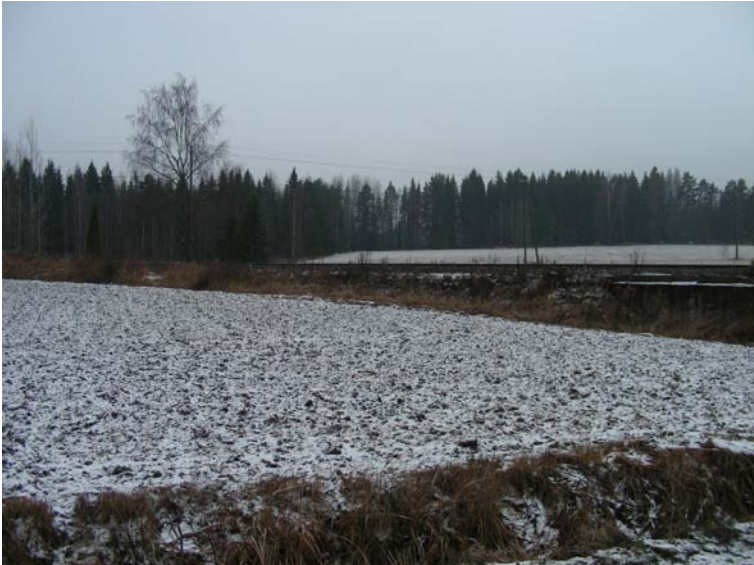
Ämmälä I, Lähestymissuunta 2, 40 m näkemä vasemmalle.

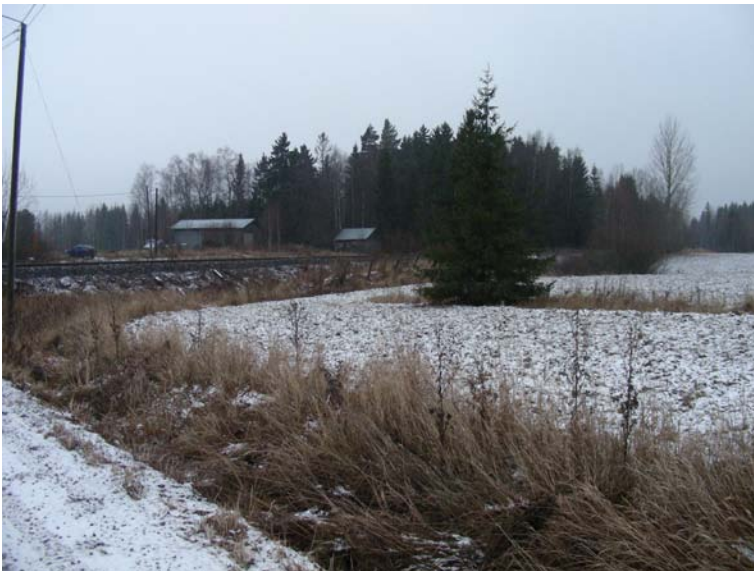
Ämmälä I, Lähestymissuunta 2, 40 m näkemä oikealle.

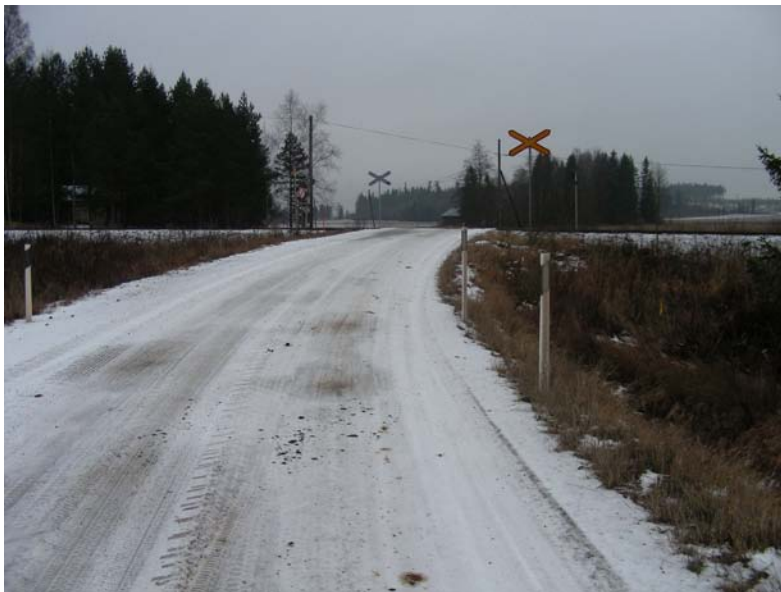
Riihioja, Lähestymissuunta 1, 40 m.

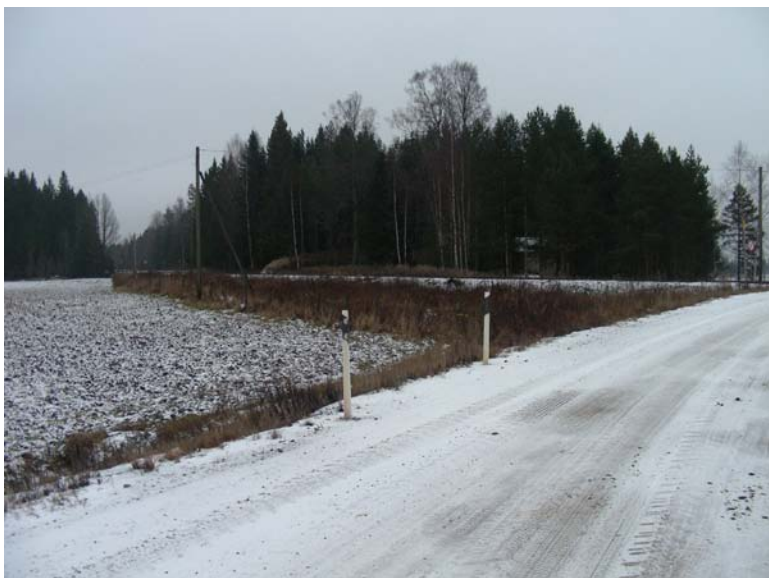
Riihioja, Lähestymissuunta 1, 40 m näkemä vasemmalle.

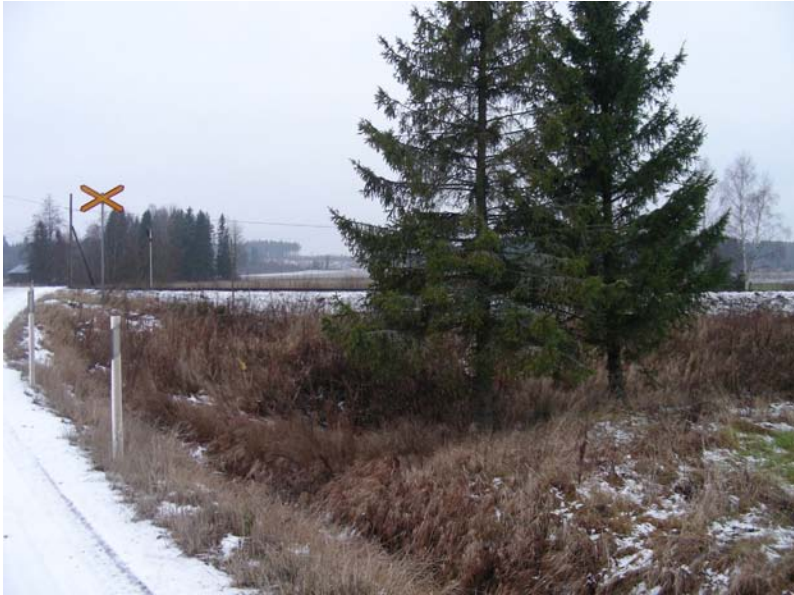
Riihioja, Lähestymissuunta 1, 40 näkemä oikealle.

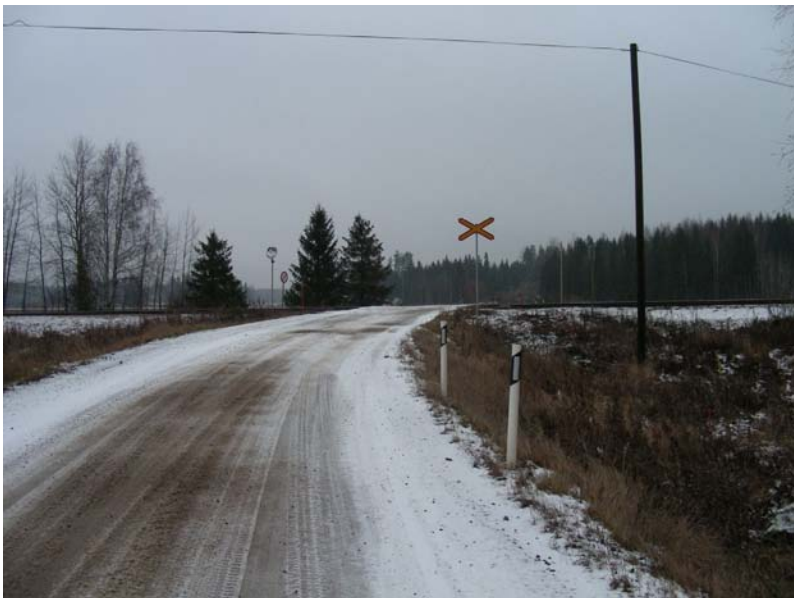
Riihioja, Lähestymissuunta 2, 40 m.

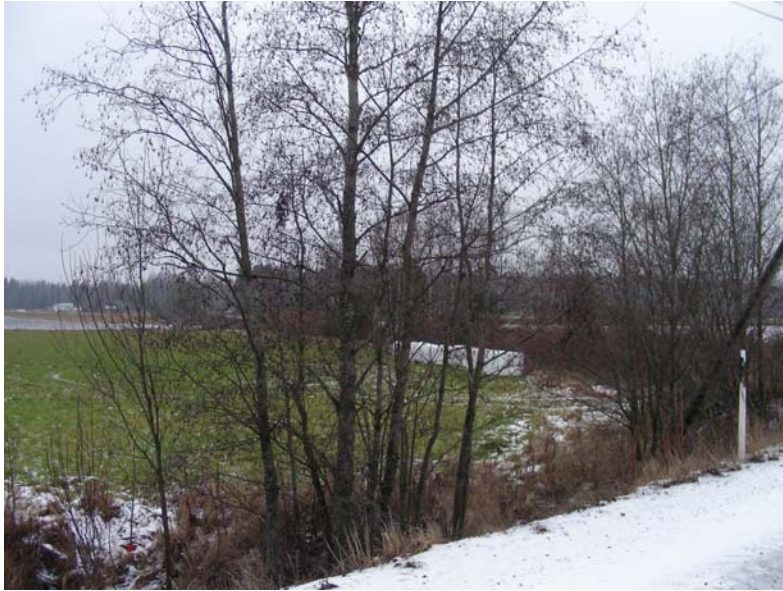
Riihioja, Lähestymissuunta 2, 40 m näkemä vasemmalle.

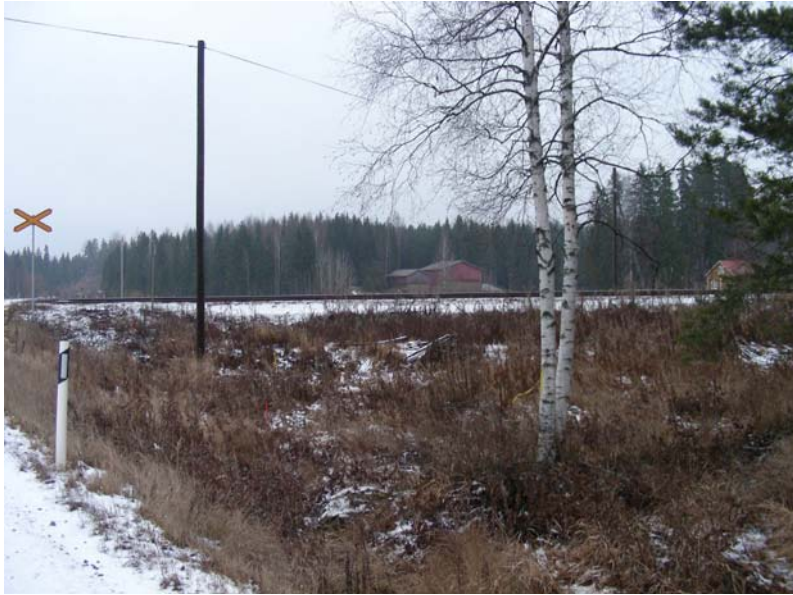
Riihioja, Lähestymissuunta 2, 40 m näkemä oikealle.

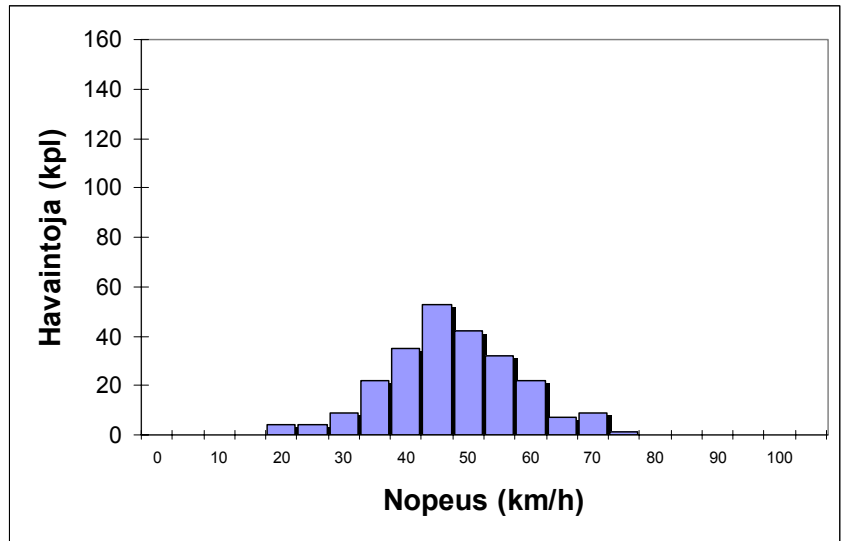
Ämmälä I: Mittauspiste 70 m, ennen-mittaus

Nopeus	Havaintoja
0	0
5	0
10	0
15	0
20	4
25	4
30	9
35	22
40	35
45	53
50	42
55	32
60	22
65	7
70	9
75	1
80	0
85	0
90	0
95	0
100	0

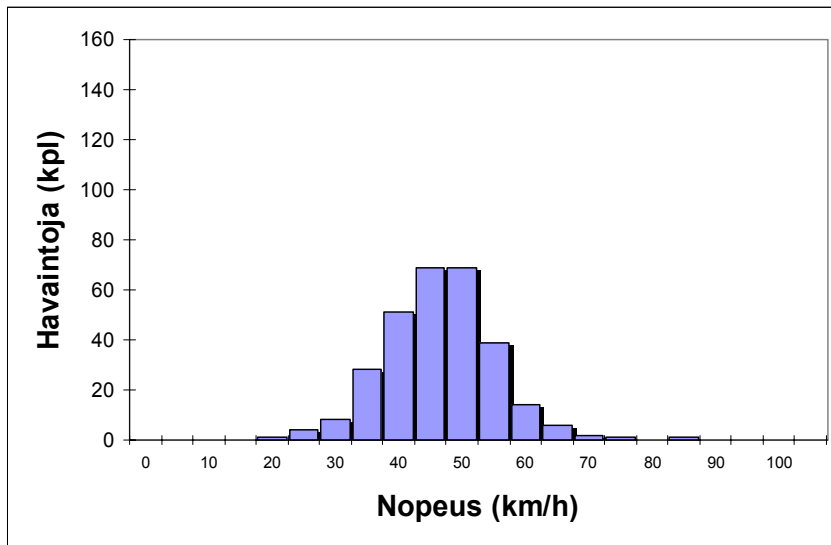
Ämmälä I: Mittauspiste 70 m, jälkeen-mittaus

Nopeus	Havainnot
0	0
5	0
10	0
15	0
20	1
25	4
30	8
35	28
40	51
45	69
50	69
55	39
60	14
65	6
70	2
75	1
80	0
85	1
90	0
95	0
100	0

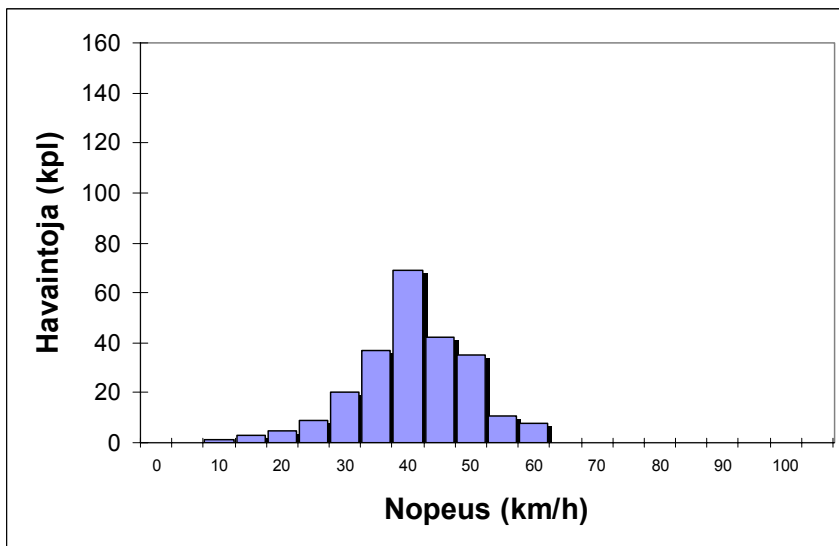
Ämmälä I: Mittauspiste 40 m, ennen-mittaus

Nopeus	Havainnot
0	0
5	0
10	1
15	3
20	5
25	9
30	20
35	37
40	69
45	42
50	35
55	11
60	8
65	0
70	0
75	0
80	0
85	0
90	0
95	0
100	0

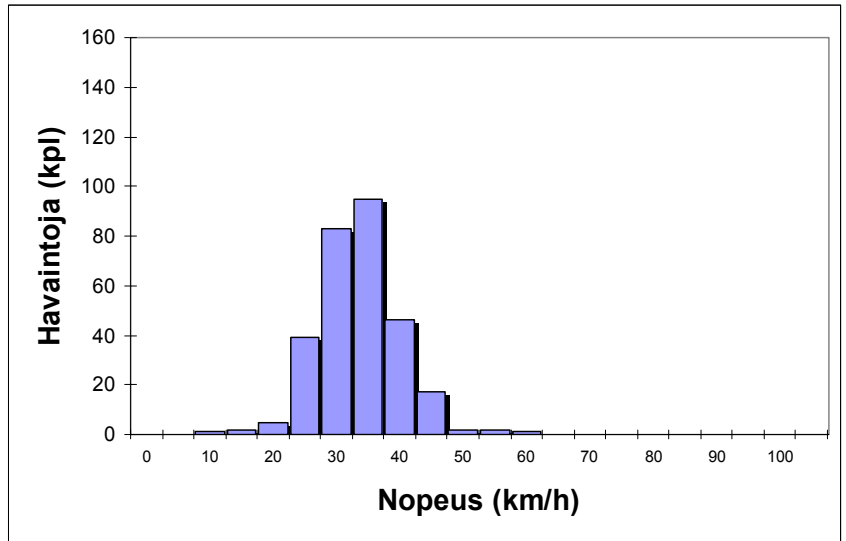
Ämmälä I: Mittauspiste 40 m, jälkeen-mittaus

Nopeus	Havainnot
0	0
5	0
10	1
15	2
20	5
25	39
30	83
35	95
40	46
45	17
50	2
55	2
60	1
65	0
70	0
75	0
80	0
85	0
90	0
95	0
100	0

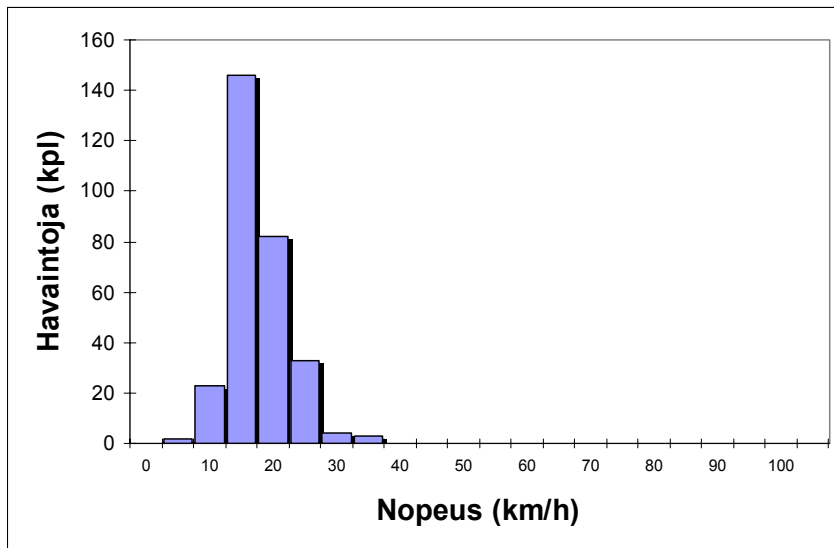
Ämmälä I: Mittauspiste 10 m, jälkeen-mittaus

Nopeus	Havainnot
0	0
5	2
10	23
15	146
20	82
25	33
30	4
35	3
40	0
45	0
50	0
55	0
60	0
65	0
70	0
75	0
80	0
85	0
90	0
95	0
100	0

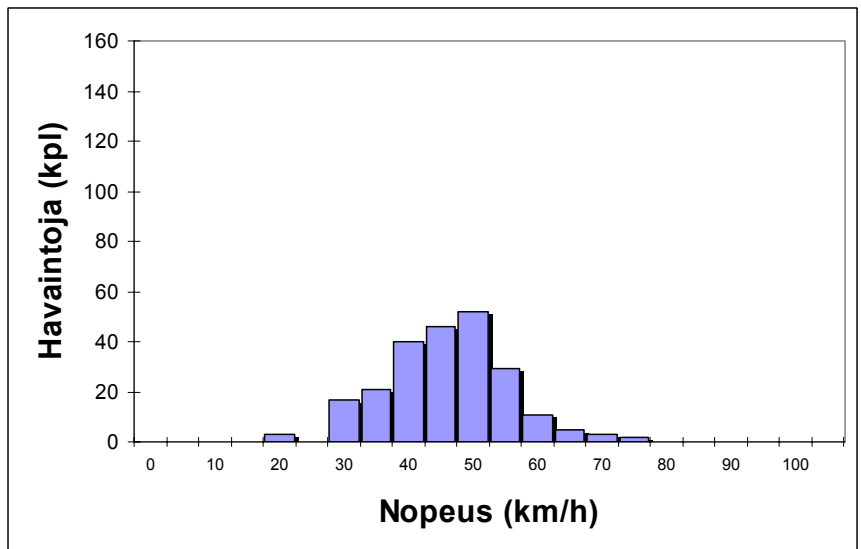
Ämmälä I: Mittauspiste 70 m, jälkeen-mittaus

Nopeus	Havainnot
0	0
5	0
10	0
15	0
20	3
25	0
30	17
35	21
40	40
45	46
50	52
55	29
60	11
65	5
70	3
75	2
80	0
85	0
90	0
95	0
100	0

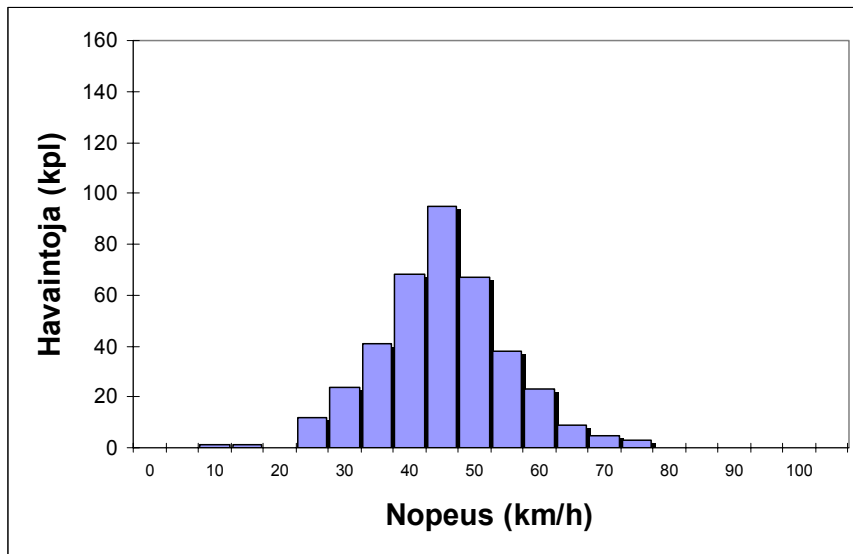
Ämmälä I: Mittauspiste 40 m, ennen-mittaus

Nopeus	Havainnot
0	0
5	0
10	1
15	1
20	0
25	12
30	24
35	41
40	68
45	95
50	67
55	38
60	23
65	9
70	5
75	3
80	0
85	0
90	0
95	0

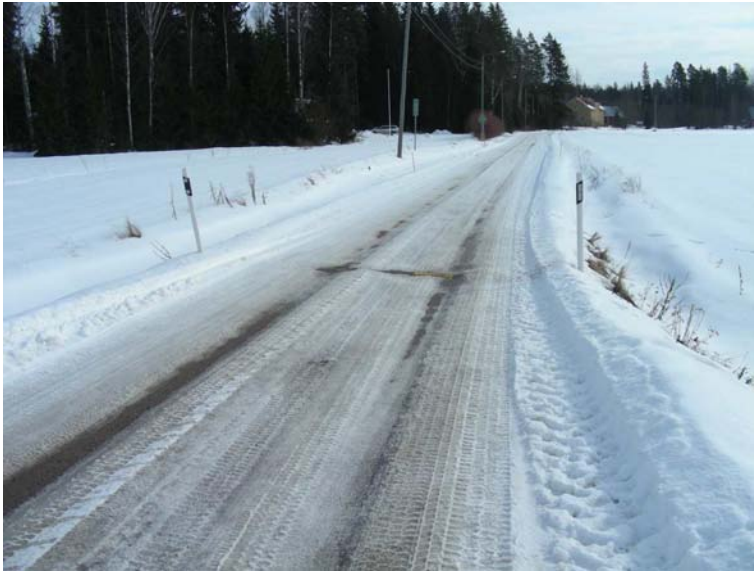
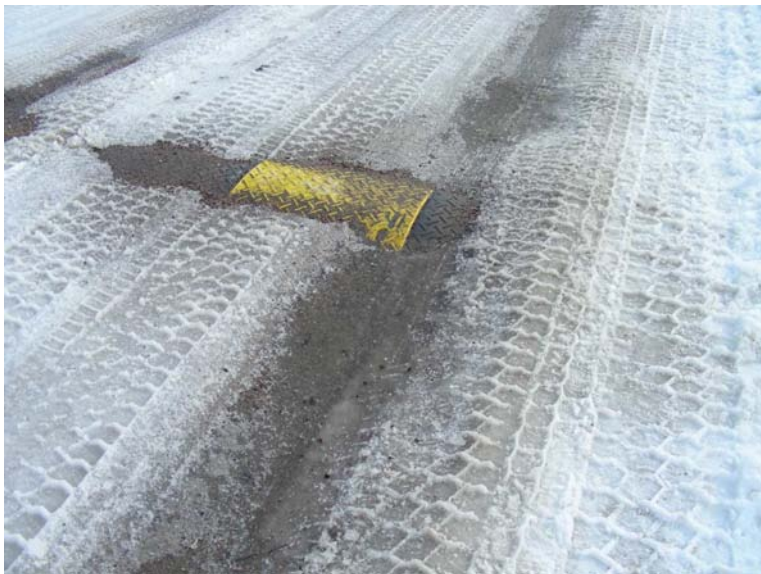
Tarkastuskäynti 16.3.2009

Liite F: Tarkastuskäynneillä otettuja kuvia Ämmälä I:n tasoristeyksestä
