Linja-autojen paloturvallisuus Suomessa 2000–2009

VTT TIEDOTTEITA – RESEARCH NOTES 2557

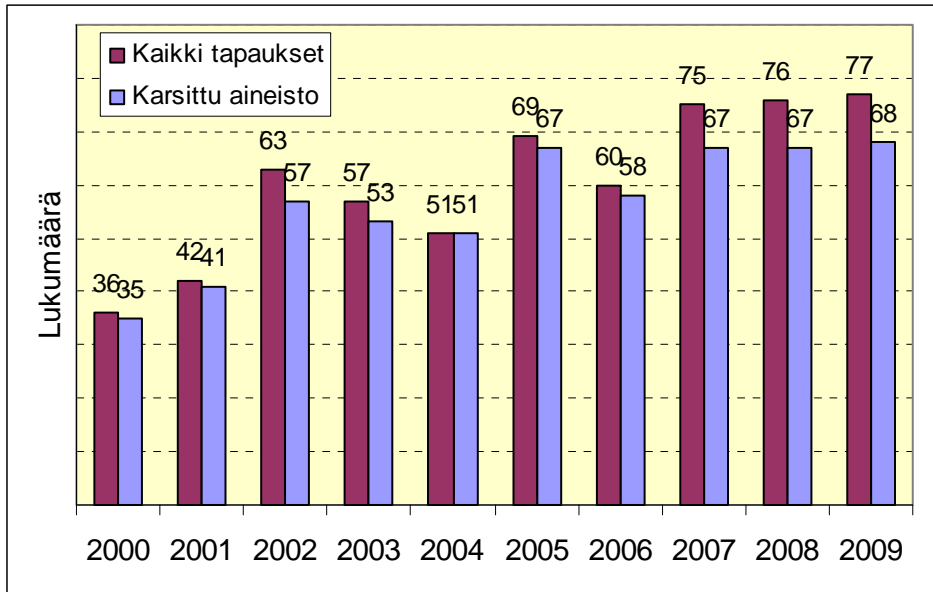
Kuva 1. Linja-autojen tulipalojen vuotuisen lukumäärän kehitys 2000-luvulla Pelastuslaitoksen tietokannan mukaan.³ Karsitusta aineistosta on poistettu väärät hälytykset (paloa tai kohdetta ei löytynyt) ja palot, joissa kerran sammutettu auto syttyi uudelleen, palo syttyi autoa romutettaessa, palanut auto oli muu kuin linja-auto tai liikenteestä poistettu auto syytettiin tahallaan.
