# Innova

Kerrostalosta passiivitaloksi

Jyri Nieminen | Riikka Holopainen

VTT Technology 194

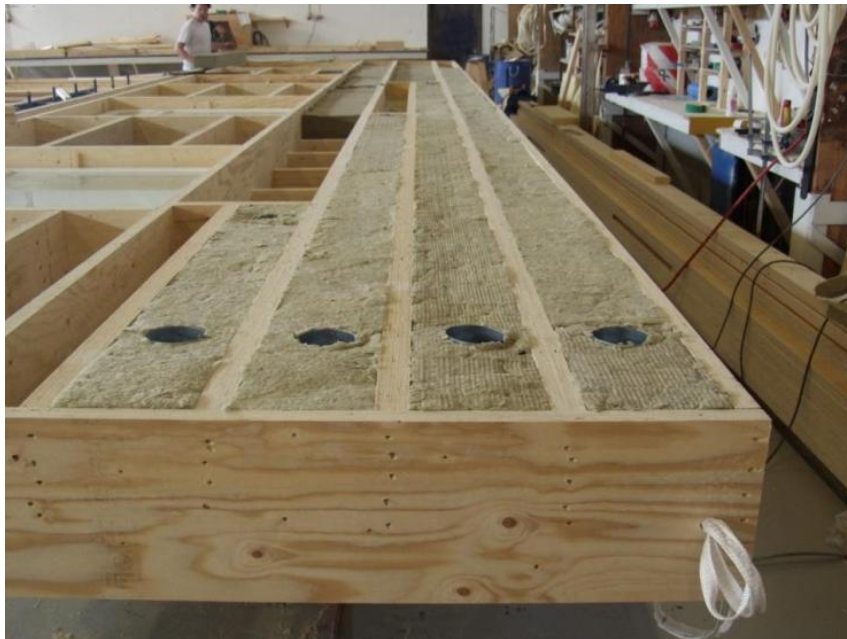
**Kuva 11.** Ilmanvaihtokanavien läpiviennit TES-elementissä.

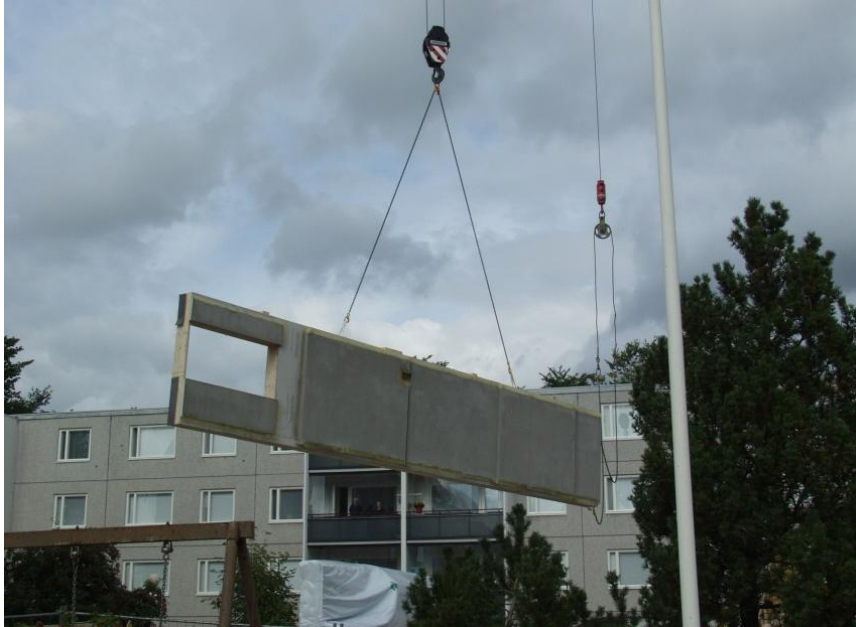
**Kuva 18.** Julkisivuelementin nosto.

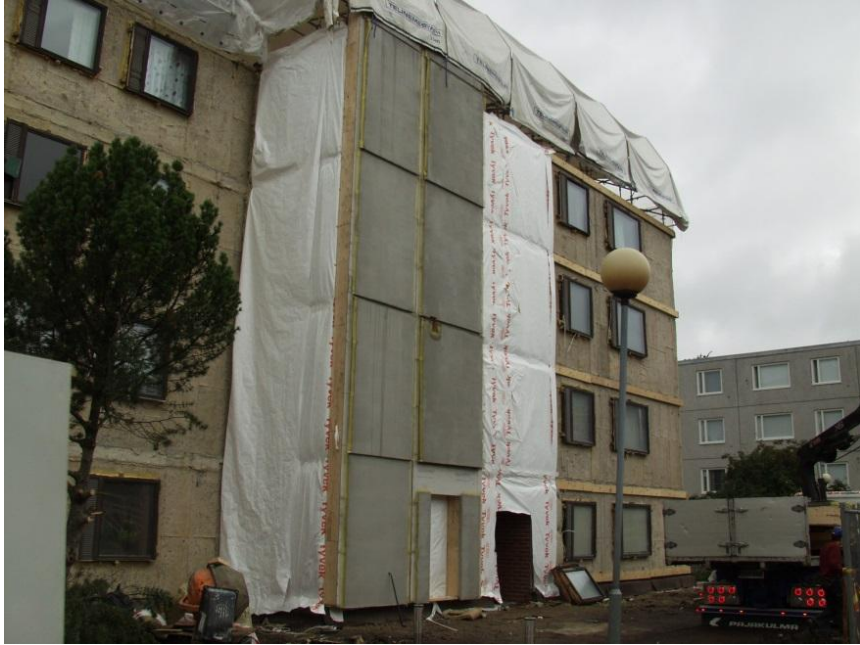
**Kuva 20.** Julkisivuelementtejä paikoillaan.
